# Ministero delle Infrastrutture e dei Trasporti

## Commissione Ispettiva Ministeriale

**Autostrada A10 - crollo del Viadotto Polcevera**

**Evento accaduto il 14 agosto 2018**

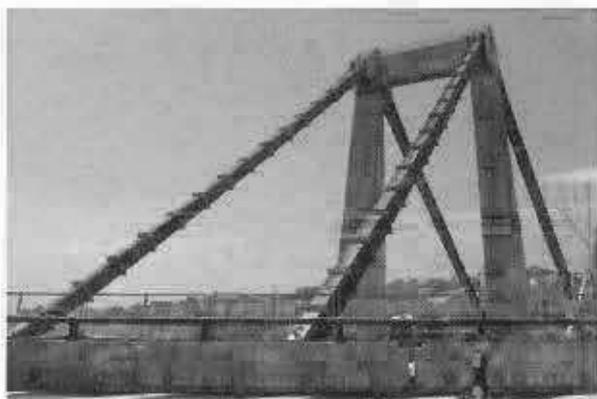
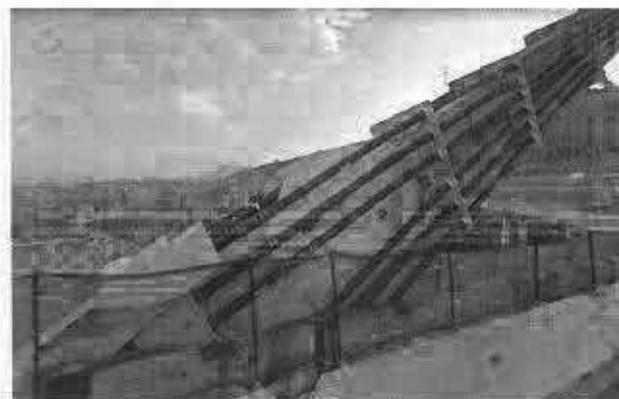
Figura 6: intervento di consolidamento degli stralli della pila 11

Le indagini hanno dunque messo in luce il grave stato di ossidazione dei cavi interni di precompressione: numerosi trefoli erano tranciati o fortemente ossidati, con avanzata riduzione della sezione. Altri trefoli apparivano invece visibilmente rilassati, lasciando supporre una significativa perdita di pretensione. La fase diagnostica ha evidenziato una situazione grave di degrado dovuta a probabili fattori, ambientali e costruttivi.

L'intervento è stato condotto solo in corrispondenza della pila 11, senza interrompere il traffico veicolare, e facendo uso di apposite strutture provvisorie, rimaste poi in dotazione della Società Autostrade.

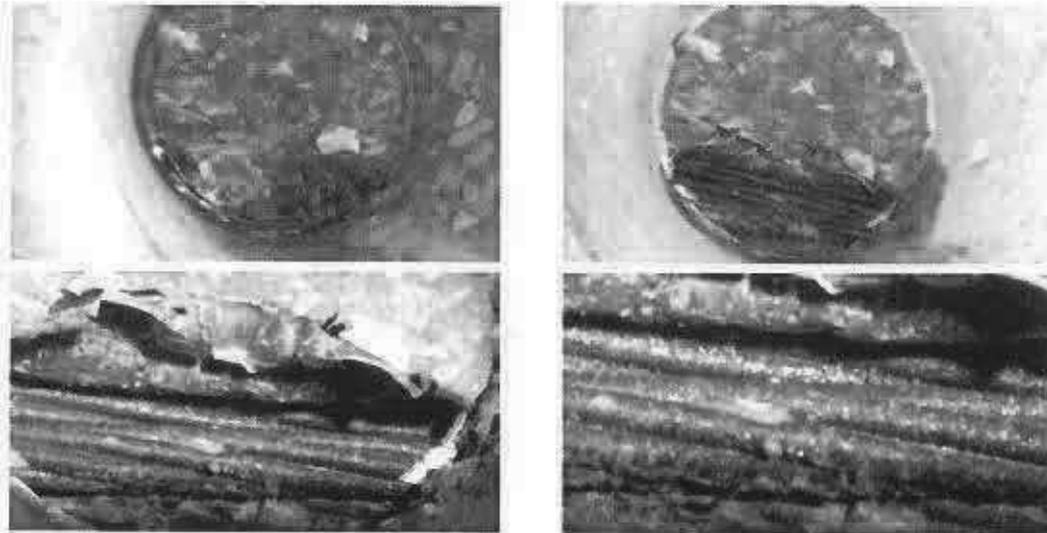
**Dall'analisi visiva dello stato degli stralli delle pile 9 e 10, è apparso che la maggior parte delle guaine indagate non erano iniettate, i trefoli mostravano estese corrosioni, e alcuni cavi presentavano trefoli laschi.** Per quanto riguarda gli stralli della la pila 11, in corrispondenza della testa dell'antenna, erano stati individuati rilevanti deterioramenti dei trefoli, con fortissime corrosioni, la rottura di molti elementi, e una generale assenza di iniezione delle guaine.

- la guaina è apparsa ossidata;*
- l’iniezione è assente;*
- sono stati visti 3 dei 4 trefoli che si muovono con facilità facendo leva con uno scalpello;*
- i fili dei trefoli sono ossidati.”*

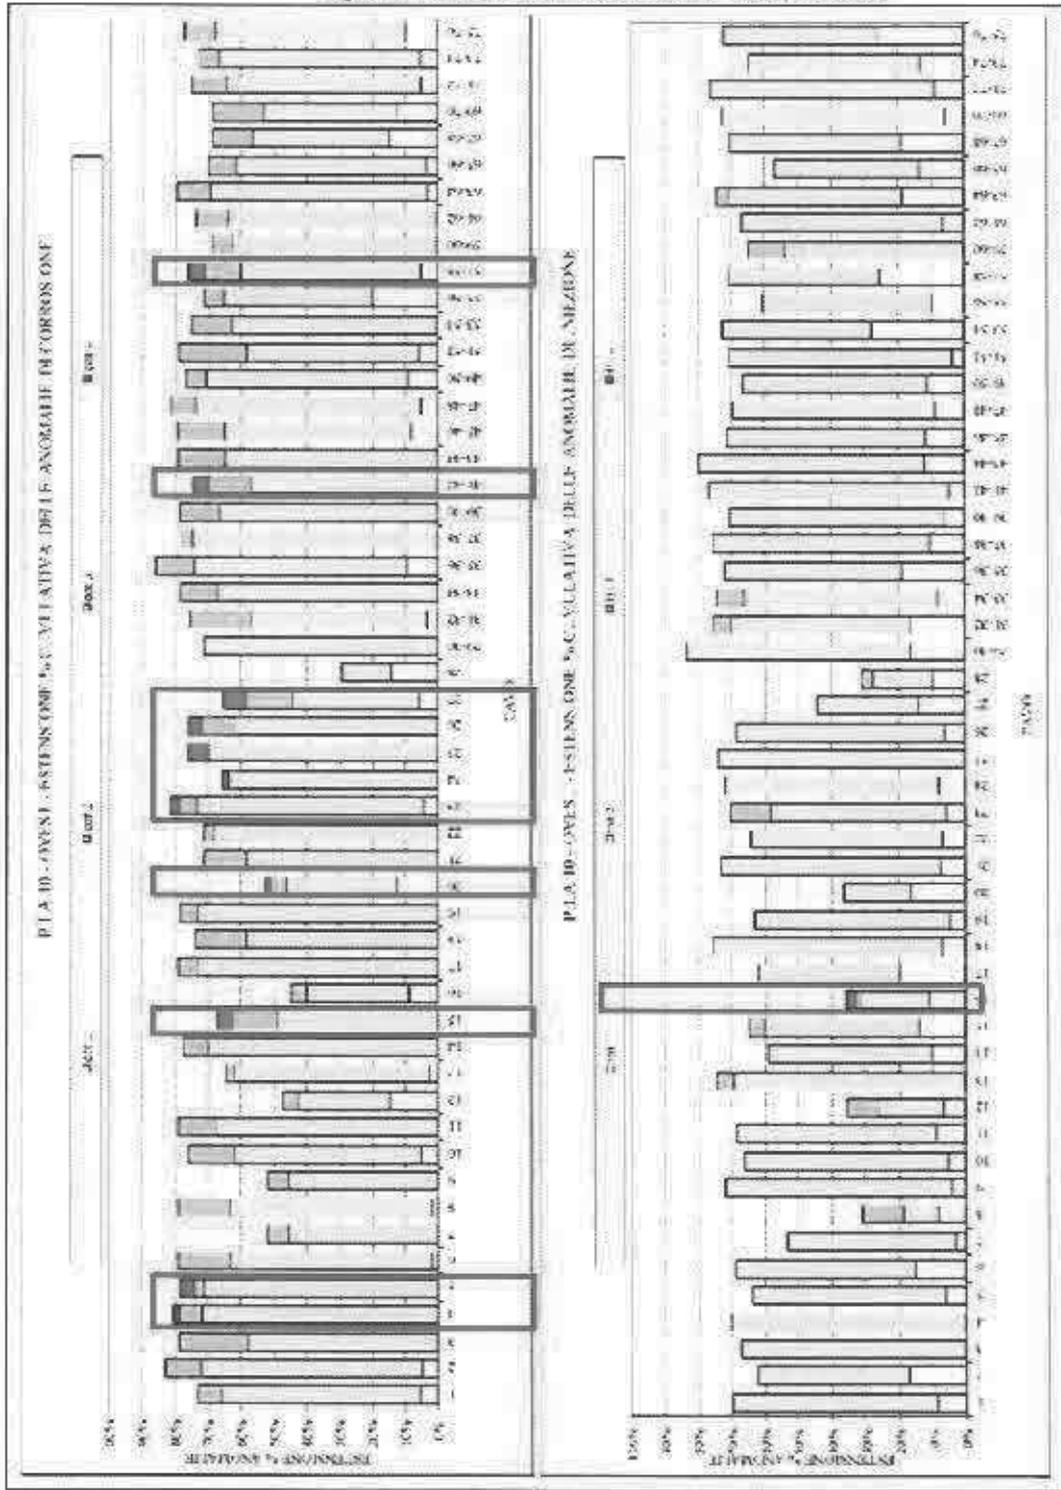
Figura 1b - Fila 10 - Estensioni cumulative % delle anomalie

Occorre sottolineare che fino al 1995 le misure riflettometriche vennero eseguite con una strumentazione ormai obsoleta (RIMT1) rispetto a quella utilizzata nel corso delle ultime letture (RIMT2). In particolare, mentre per le anomalie di iniezione si distingueva esclusivamente l'iniezione parziale (P) dalla iniezione assente (A), i difetti di corrosione erano riferiti alla scala delle anomalie riportata in tabella 4. In tabella 5 si riporta la corrispondenza tra livelli delle anomalie di corrosione tra vecchia e nuova scala.

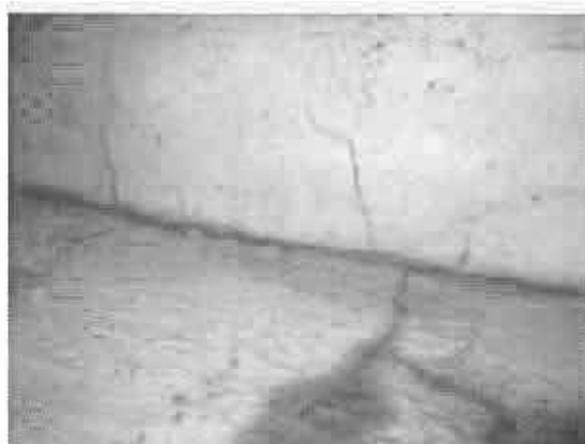
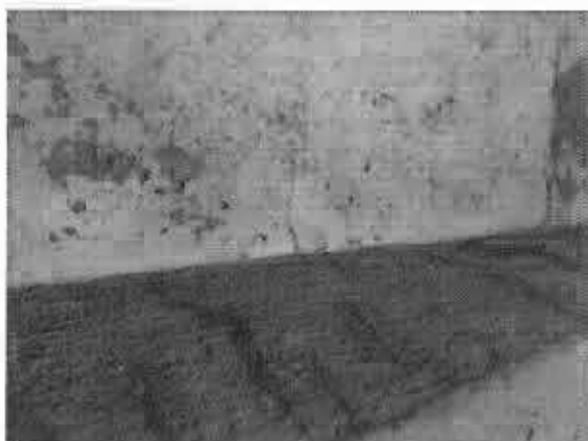
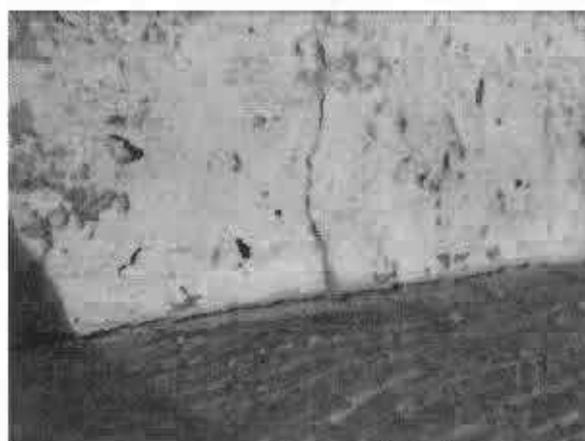
In prossimità della mezzeria della campata sono presenti alcune lesioni verticali nell'anima della trave che si sviluppano per un'altezza di circa 15 cm dal bulbo. Tali lesioni non risultano passanti, sono visibili soltanto nella parete lato esterno dell'anima della trave.

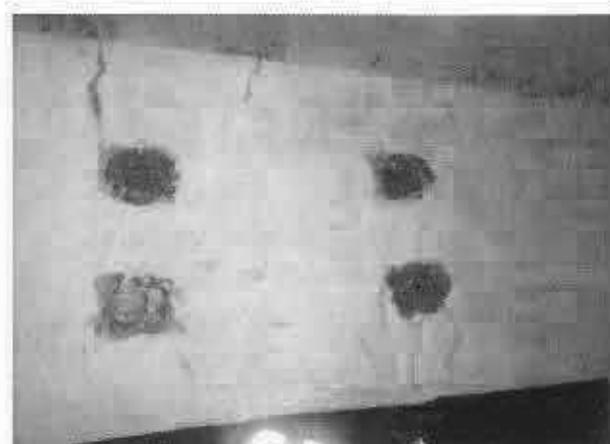
Sono inoltre presenti delle lesioni anche nella parete verticale ed in quella superiore del bulbo stesso. All'intradosso del bulbo è presente una lesione longitudinale che si sviluppa pressoché per tutta la lunghezza della trave.

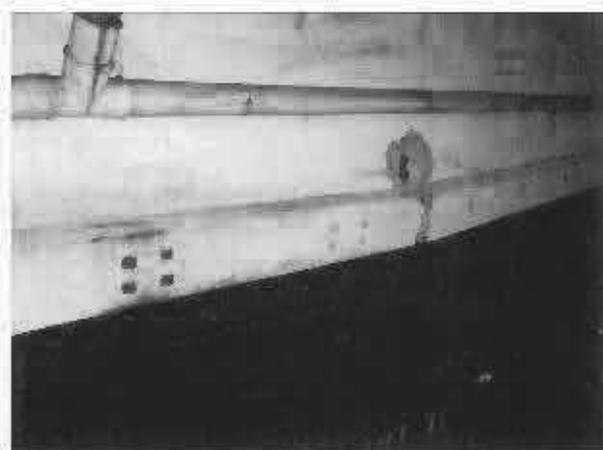
A circa 1.50 ml dal traverso a un quarto della luce lato Genova, verso Savona, il bulbo è in distacco dall'anima e la frattura ha una apertura di circa 6 cm ed una profondità di oltre 19 cm. Tale ampiezza è maggiore di quella misurata durante i controlli del 2011.
