ILLUSTRAZIONI DELLE DINAMICHE INFORTUNISTICHE IN CAVA DALL'ANALISI ALLA PREVENZIONE

INAIL

2019

SCHEDA 1 - INFORTUNIO MORTALE DI UN LAVORATORE DURANTE FASI DI LAVORO INTERFERENTI COMPRESA LA MOVIMENTAZIONE DI UN BLOCCO IN SPAZI RIDOTTI

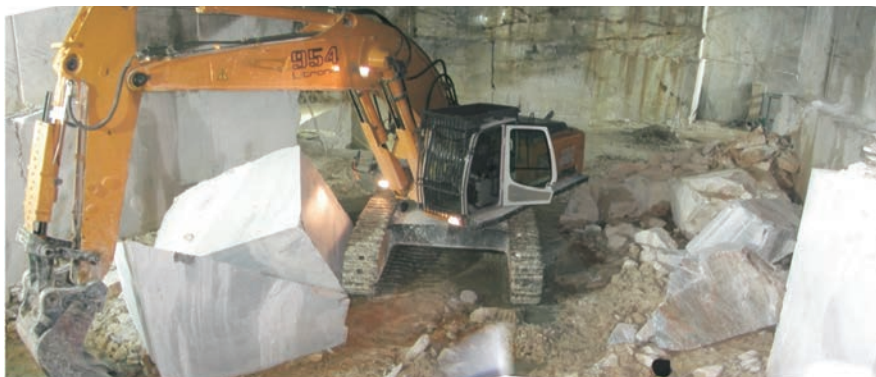
Nel frattempo l'escavatorista, posizionato davanti al blocco con l'escavatore (cfr. foto 4), agiva con il braccio dello stesso per ruotare leggermente il blocco.

Foto 4 - ricostruzione rappresentativa della situazione del cantiere al momento dell'incidente

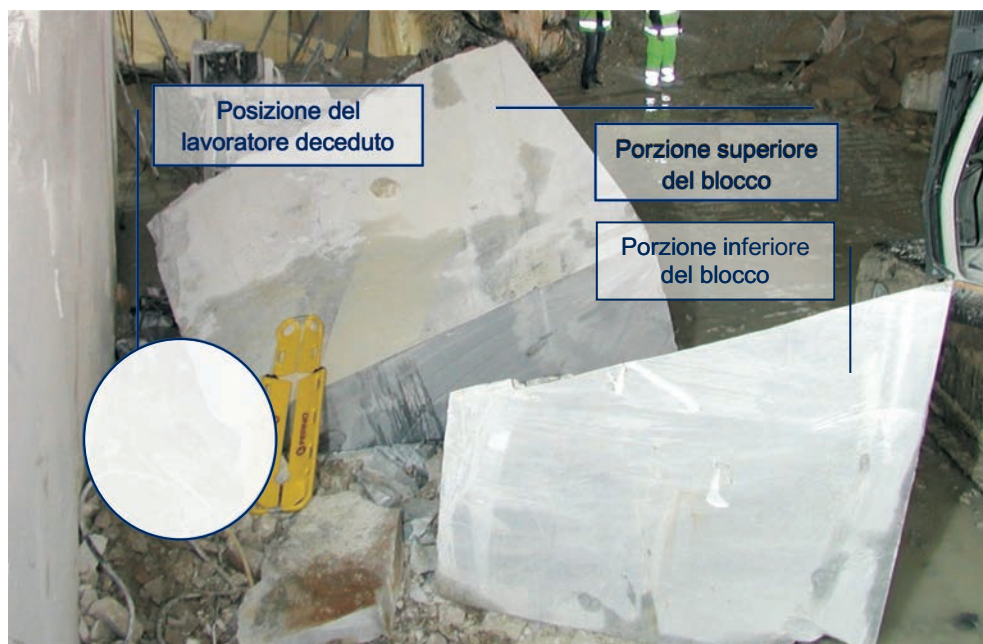
L'operazione sul blocco ha fatto sì che la parte superiore scivolasse verso il basso andando ad avvicinarsi alla parete, proprio nel momento in cui, nello spazio tra il blocco e la parete, era presente il lavoratore che rimaneva schiacciato tra la parte scivolata del blocco e la parete (cfr. foto 5).

È plausibile che il lavoratore si trovasse in quel punto, durante l'operazione di movimentazione del blocco, per attività secondarie (sistemazione dei cavi elettrici e/o tubazioni dell'acqua nei pressi della zona operativa). Nel momento in cui ha avuto inizio l'operazione di spostamento del blocco, il conducente del mezzo (escavatore) non aveva la possibilità di controllare efficacemente tutta l'area intorno, perché la configurazione del mezzo (cabina, braccio, pistoni idraulici) e l'altezza stessa del blocco creavano un "cono d'ombra" che impediva all'operatore una efficace visuale sul lato destro del mezzo.

Foto 5 - fotografia rappresentativa del luogo di lavoro dopo l'infortunio

Durante la manovra, il taglio e la riquadratura dei blocchi è vietato di introdursi negli spazi angusti adiacenti.

Il manovratore dell'escavatore, prima di iniziare l'operazione, si deve assicurare che non ci siano persone nell'area di lavoro del mezzo.

Poiché, durante la lavorazione, l'escavatorista deve impegnarsi nelle manovre con il mezzo e non può controllare l'accesso nell'area di lavoro, in uno spazio limitato dove lavorano più persone deve essere predisposto un servizio di segnalazioni svolto con lavoratori incaricati. In alternativa, le zone di lavoro devono essere delimitate in modo chiaramente visibile.

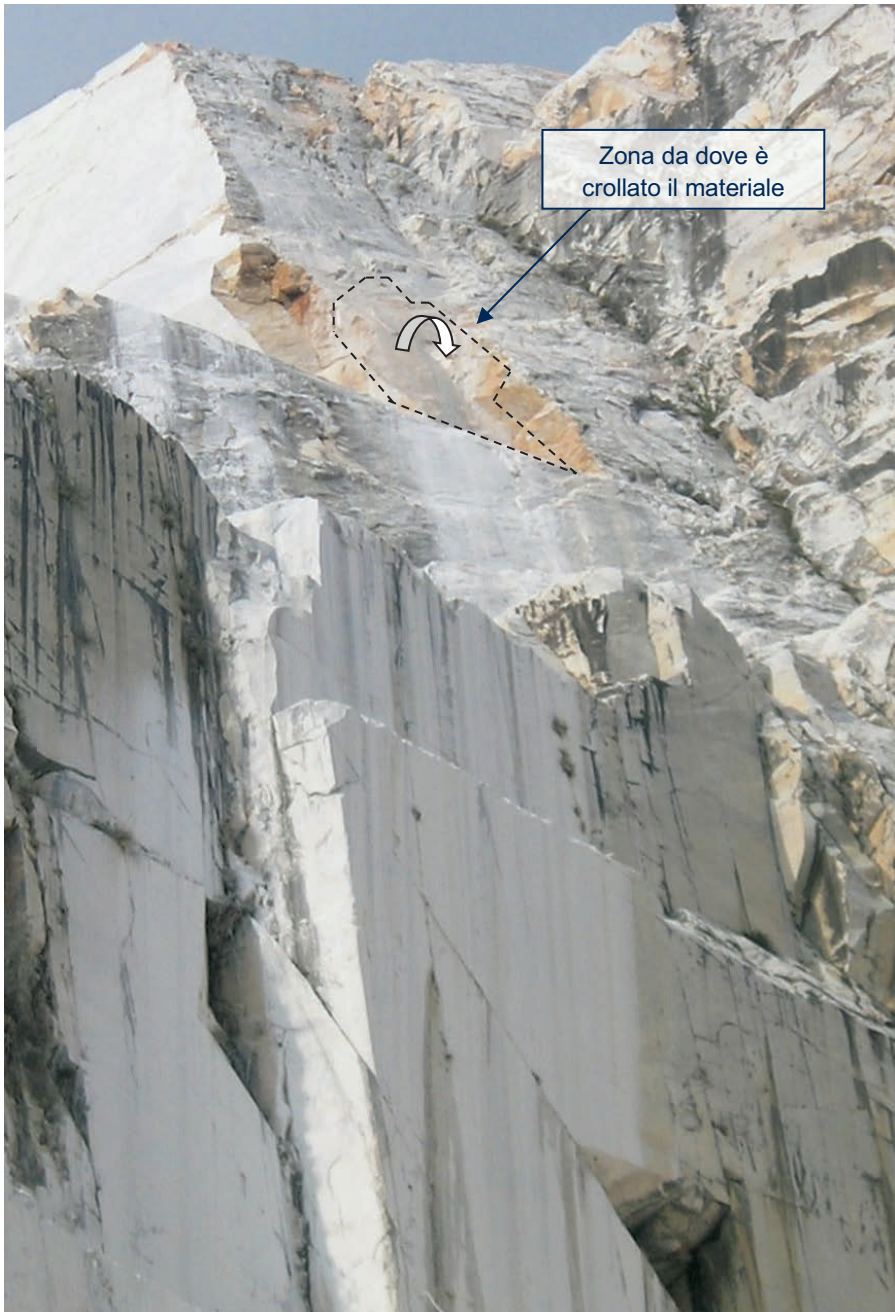
La frana che ha provocato l'infortunio è stata causata dal distacco di un prisma marmoreo caduto da uno spigolo delle pareti.

Foto 2 - area di distacco del materiale franato

Le pareti verticali sovrastanti i cantieri attivi di lavoro devono essere verificate con cadenza almeno semestrale, procedendo ove possibile al disgaggio delle masse instabili o alla progettazione di consolidamenti.

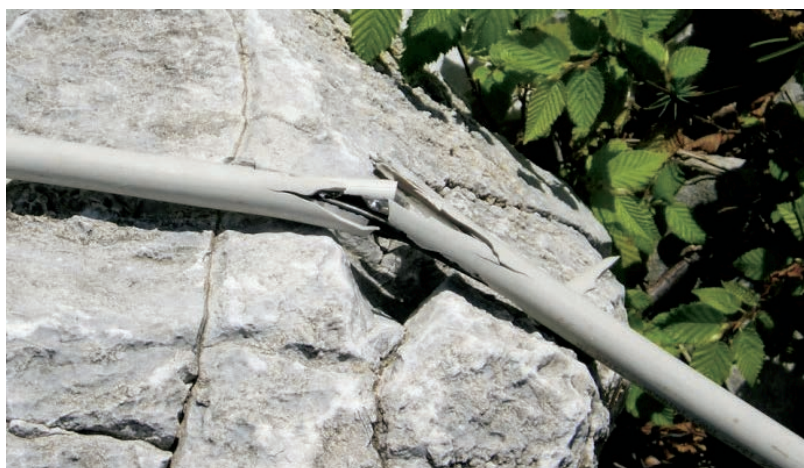
Pertanto, l'infortunato, attribuendo il malfunzionamento della pompa alle rotture presenti nel cavo elettrico (cfr. foto 3 e 4), decideva di verificare l'intero cavo, lungo tutto il tracciato, al fine di individuare eventuali interruzioni della linea elettrica.

Foto 3 - cavo elettrico che presenta segni di rottura

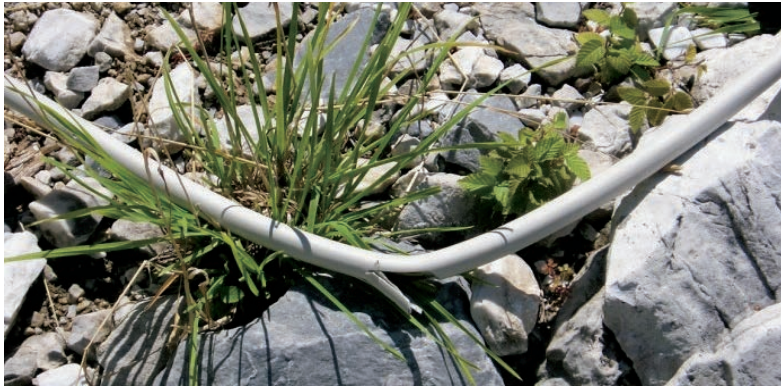
Foto 4 - cavo elettrico che presenta segni di rotture

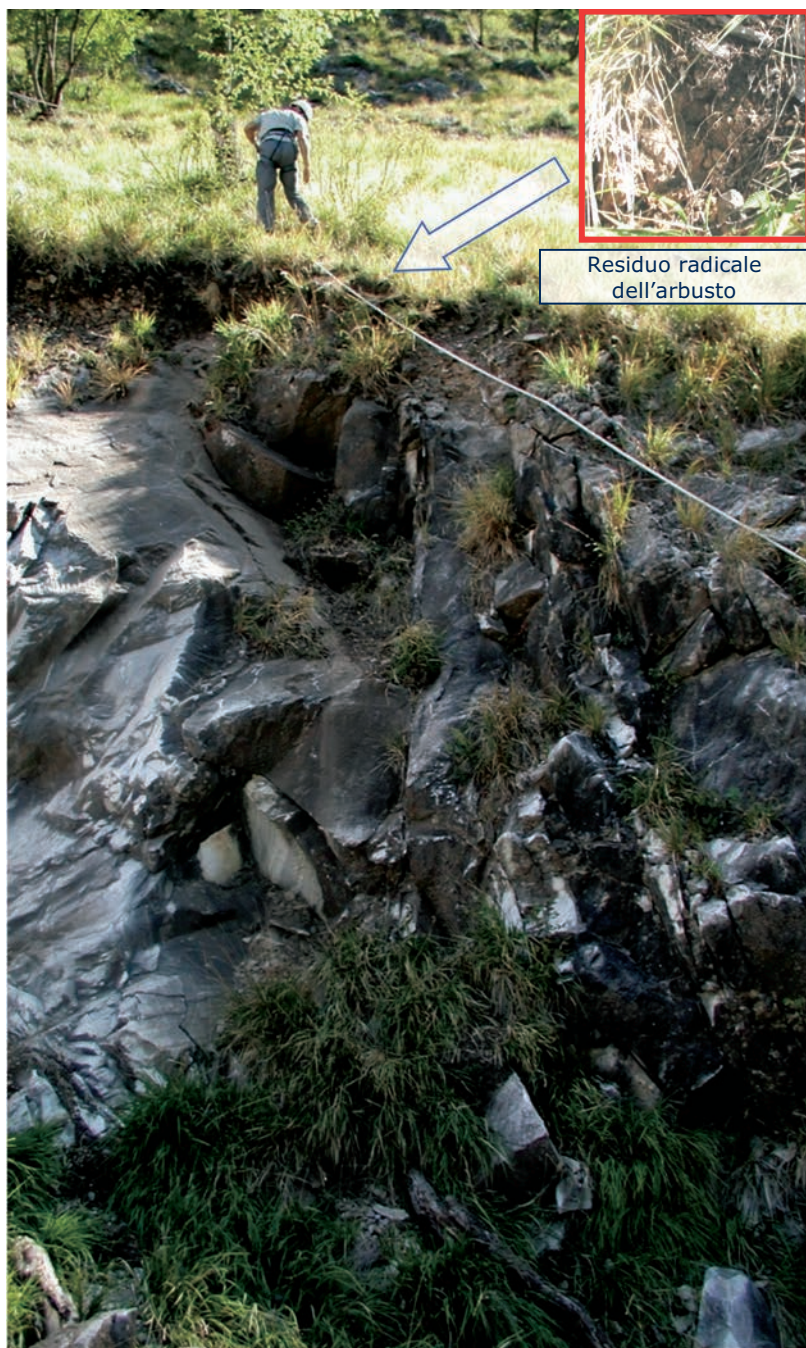
Foto 9 - la freccia indica il punto in cui si trovava il residuo radicale della pianta, vista poi in particolare nella foto piccola

Sul punto di caduta del lavoratore, subito sopra al ciglio della scarpata, alla base del quale è stato trovato il corpo senza vita del lavoratore, era presente un piccolo arbusto secco, di circa 1 metro di altezza (cfr. foto 9 e 10).

Il distacco dell'arbusto si presentava recente e probabilmente, proprio in occasione della caduta del lavoratore, tenuto conto dell'erba bagnata, la forte inclinazione del pendio e l'approssimarsi del ciglio, lo stesso ha tentato di sorreggersi all'arbusto ma non trovando in esso resistenza, cadeva insieme allo stesso nella scarpata sottostante.

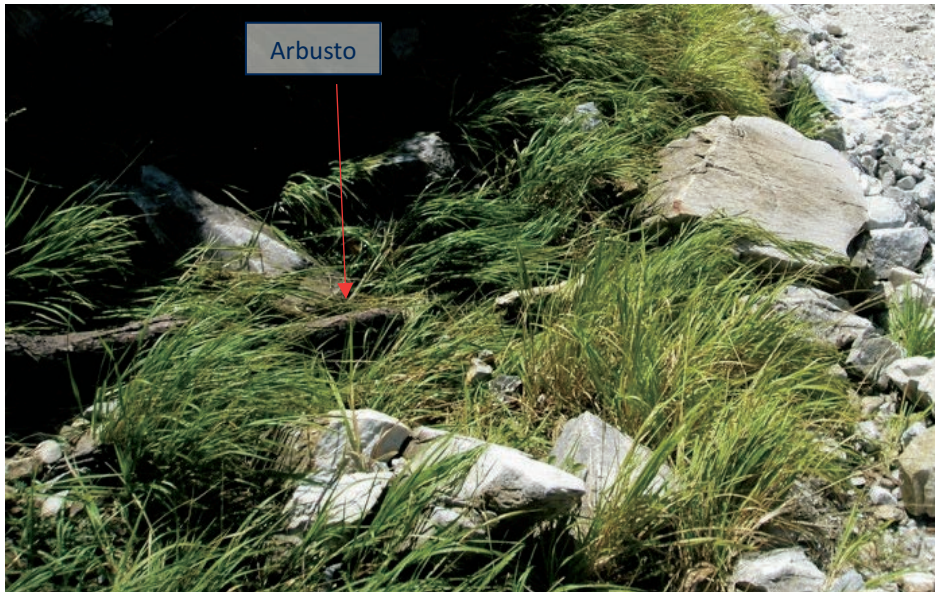
Foto 10 - la freccia indica l'arbusto

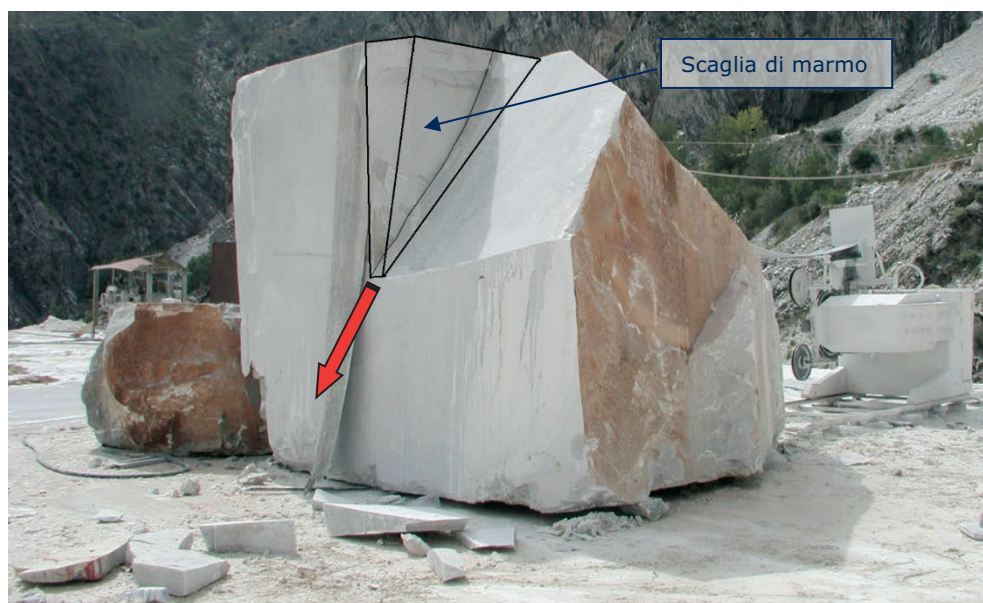
La stabilità della scaglia, una volta ultimato il taglio era incerta, ovvero non era escluso che la scaglia potesse cadere già prima che il taglio finisse.

Foto 6 - ricostruzione grafica della scaglia di marmo rimasta in loco

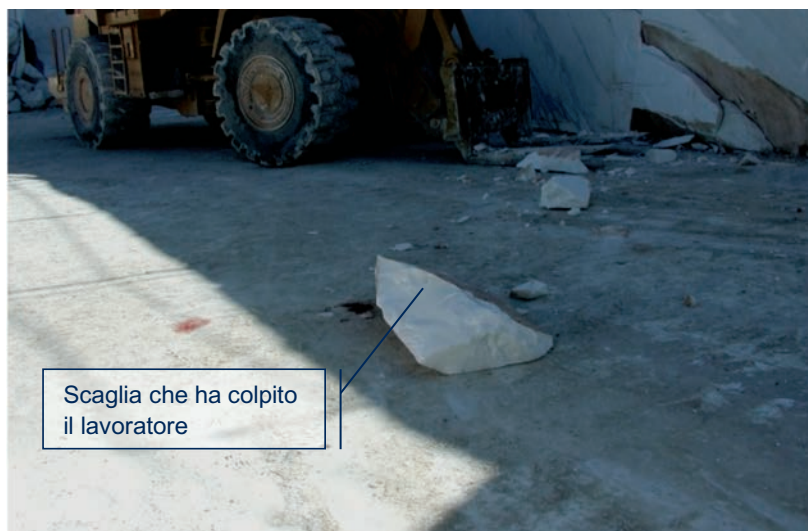
Dopo pochi attimi che era cominciata l'operazione di rimozione, improvvisamente l'infortunato veniva colpito da una scaglia di marmo facente parte della porzione rocciosa che si rompeva in più parti e colpiva il lavoratore alla gamba destra (cfr. foto 5).

Foto 5 - scaglia di marmo della porzione rocciosa

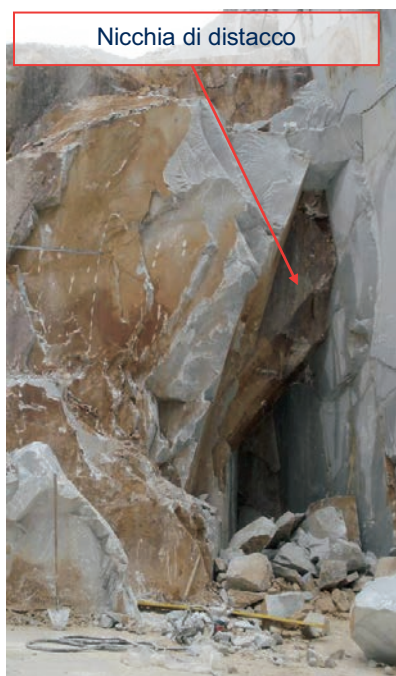
Foto 5 - "nicchia" dopo il distacco

Un taglio verticale completato aveva destabilizzato la porzione rocciosa dentro la "nicchia", in quanto si era creato un prisma delimitato da fratture più o meno ossidate preesistenti e chiaramente visibili anche nell'intorno.

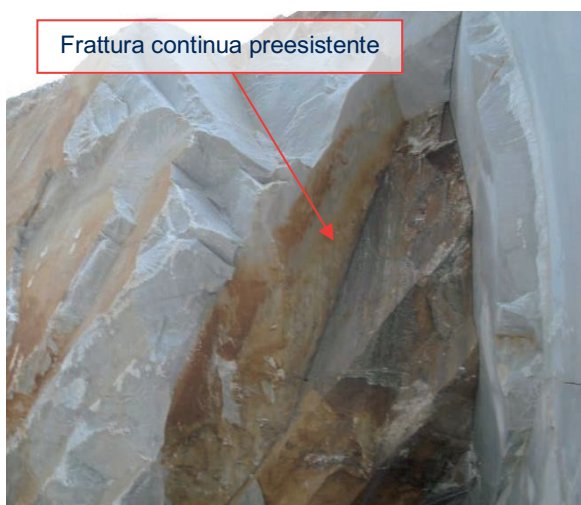
Foto 7 - rappresentativa della frattura preesistente

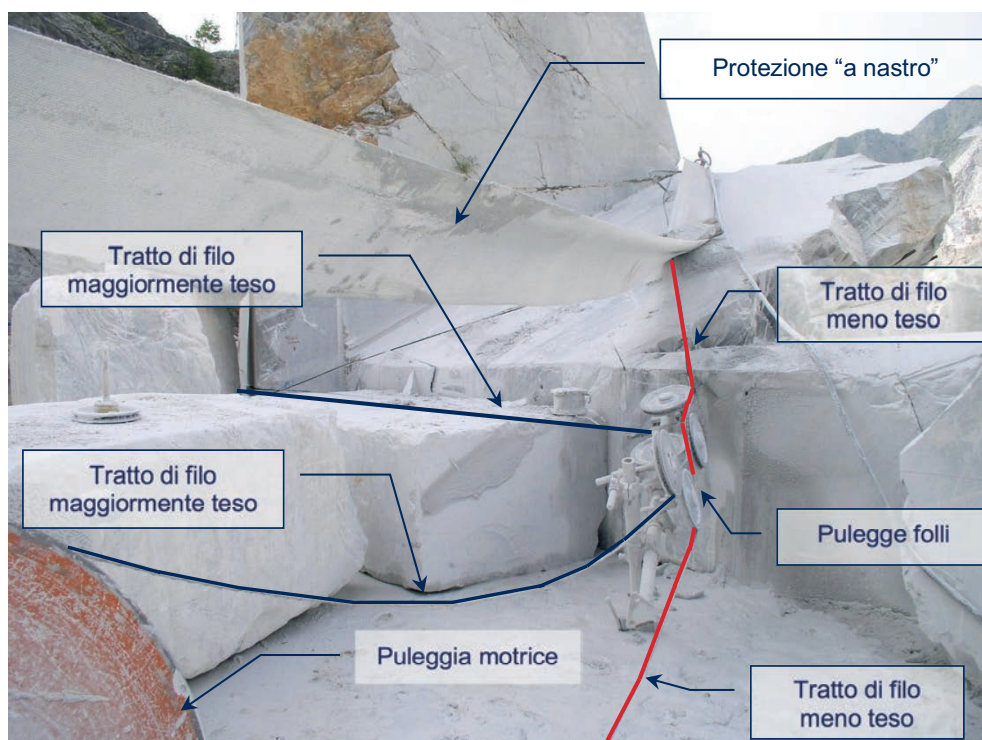
Nel tratto meno teso il filo diamantato era provvisto della protezione con nastro, mentre la protezione non era completa nel tratto di filo maggiormente teso e nella zona dei volanetti di rinvio (cfr. foto 3).

Foto 3 - Ricostruzione dei tratti di filo

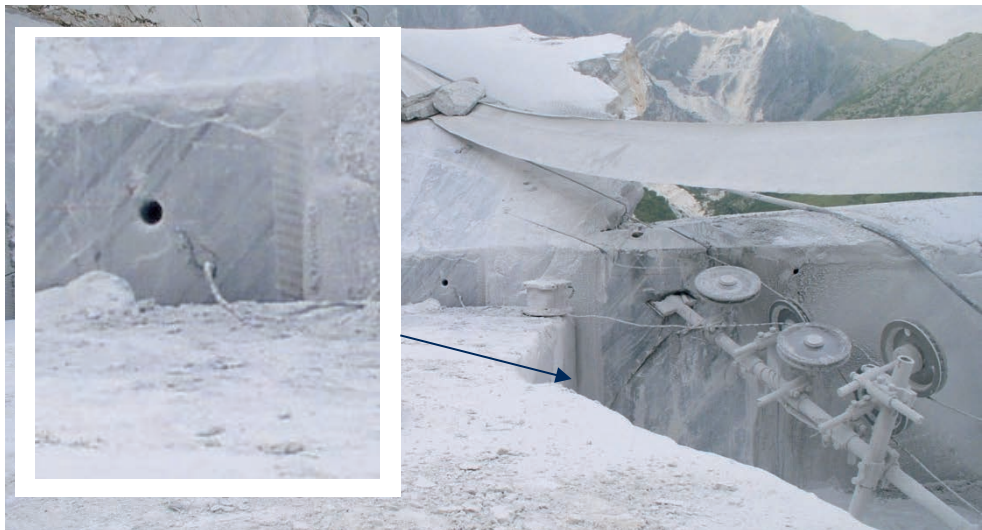
Foto 5 - Particolare del punto di uscita del filo diamantato strappato

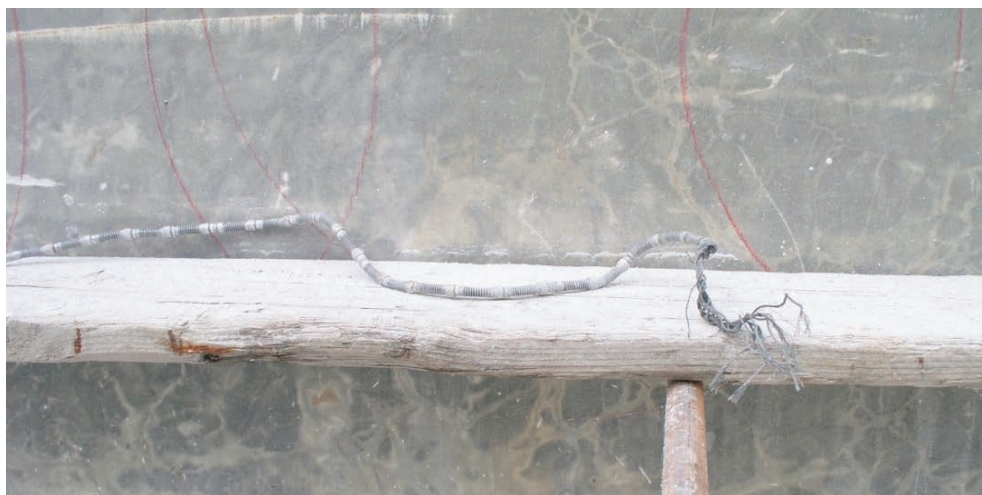
Foto 6 - filo diamantato strappato

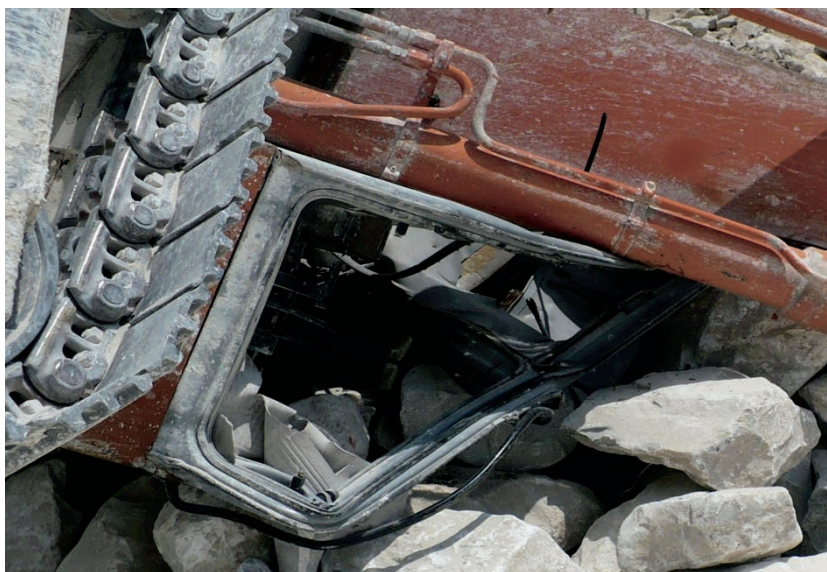
gurazione prevista per la lavorazione, ha subito il capovolgimento. Nella caduta, l'infortunato rimaneva intrappolato nella cabina del mezzo (cfr. foto 2).

Foto 2 - particolare della cabina di guida parzialmente schiacciata.

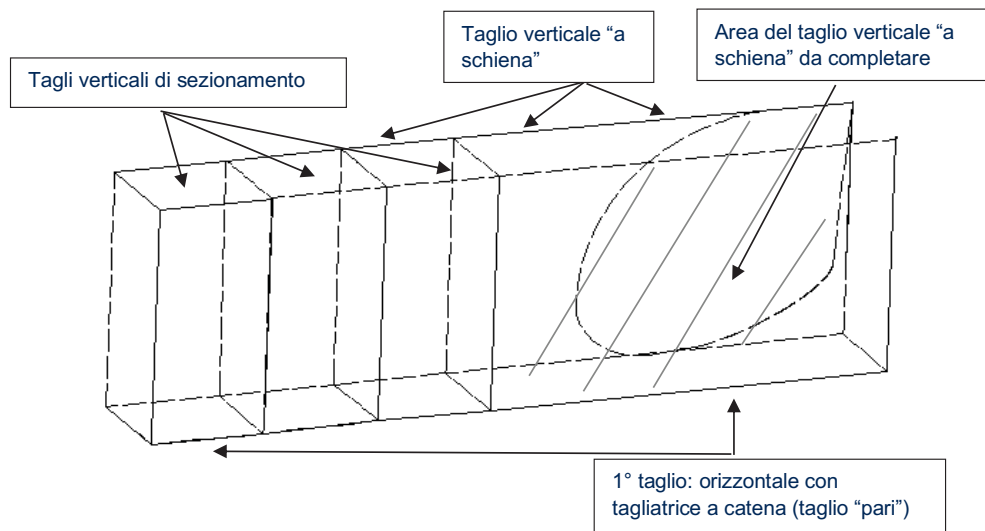
Dopo aver isolato completamente tre colonne marmoree, il lavoratore alla base della bancata predisponeva le operazioni propedeutiche al sezionamento della successiva colonna, mentre proseguiva il taglio verticale a schiena, quando all'improvviso una delle porzioni isolate crollava, trascinando con sé anche altre porzioni della bancata.

Figura 1 - rappresentazione schematica della bancata e dei tagli effettuati per il suo isolamento (l'indicazione dell'area di taglio "a schiena" da completare è indicativa)

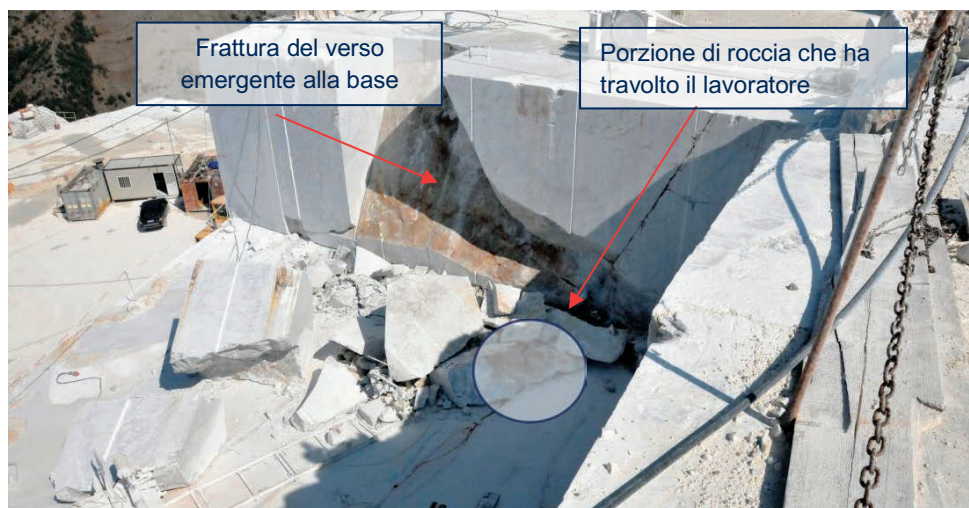
L'infornuto si è verificato perché il lavoratore si trovava alla base di una bancata in fase di taglio e stava effettuando lavori propedeutici al successivo sezionamento, stando sotto volumi già tagliati.

Foto 4 - area di distacco della porzione di roccia

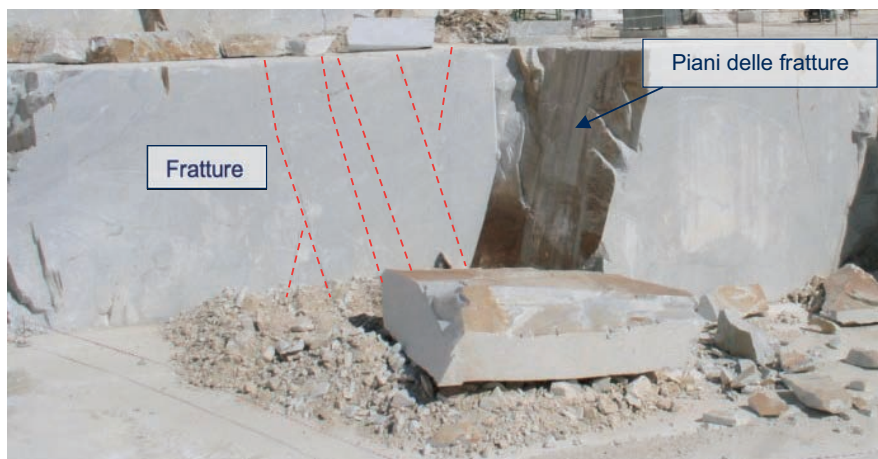
Foto 2 - sistemi di fratture ricorrenti nel sito
