Corpo Nazionale dei Vigili del Fuoco

Le attività a rischio di incidente rilevante in Italia

Marzo 2013

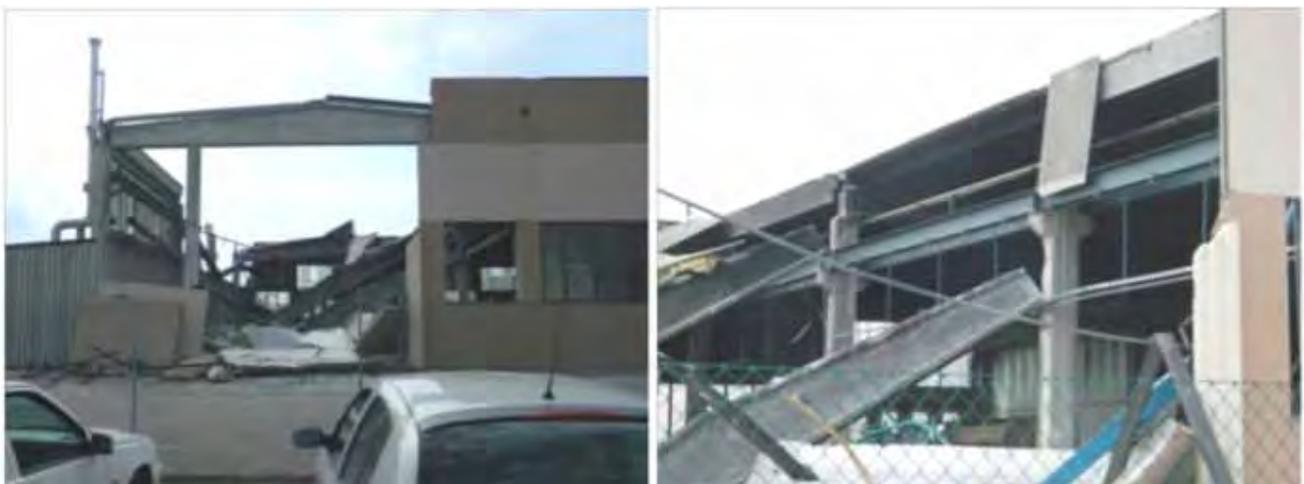
Figure 3, 4 – Danni a stabilimenti produttivi in Emilia Romagna

I danni osservati negli edifici industriali sono stati dovuti essenzialmente a: perdita dell'appoggio, con conseguente caduta delle travi, danni ai pilastri, collasso dei pannelli di tamponatura esterni, instabilità delle scaffalature in acciaio soprattutto nei magazzini intensivi (elementi non strutturali). In alcuni casi, la lunghezza dell'appoggio era troppo corta per consentire movimenti relativi trave-supporto durante la scossa sismica.

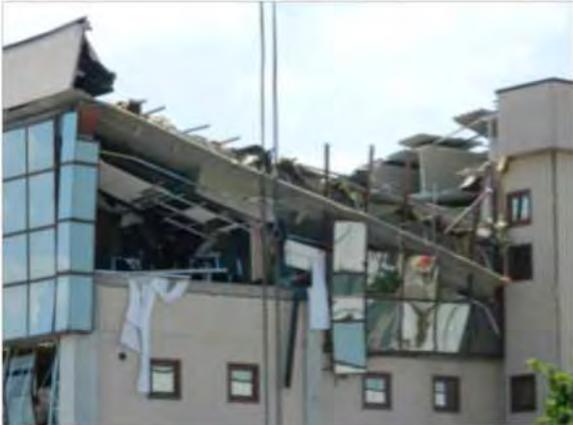
L'utilizzo di elementi prefabbricati, la realizzazione di vincoli di semplice appoggio, la mancata cura di particolari costruttivi quali in particolare adeguate connessioni ed ancoraggi, sono stati quindi spesso cruciali nel determinare i danni alle strutture.

Figura 6 – Scivolamento laterale delle travi della copertura

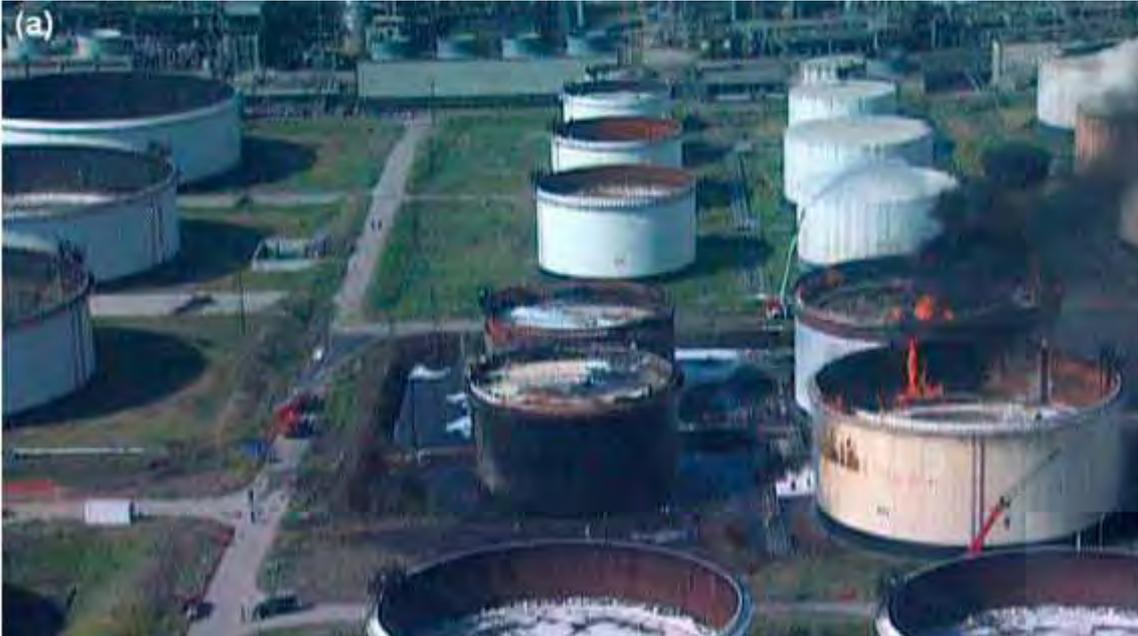
Figura 10 - Terremoto Kocaeli – Turchia del 17/08/1999. Raffineria Tupras di Izmit.
Incendio serbatoi benzina

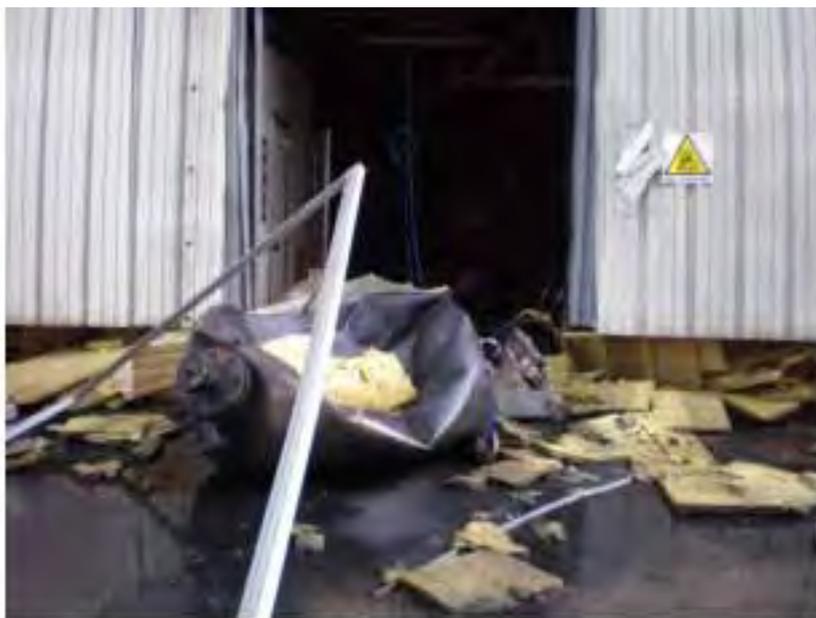
Dalle prime indagini, il serbatoio sembra collassato a causa di una decomposizione della furfurilammina che ha determinato un reazione fuggitiva (Figura 2) con incremento del numero di moli in fase gas e conseguente repentino aumento di pressione all'interno dello stesso, con fuoriuscita di gas e vapori e successiva deflagrazione.

Figura 2. *Spostamento di un serbatoio per l'onda di pressione della reazione runaway*

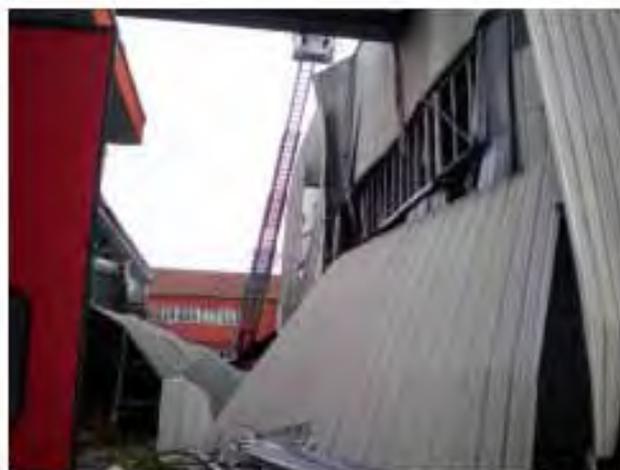
Figura 4. *Spostamento lamiera*

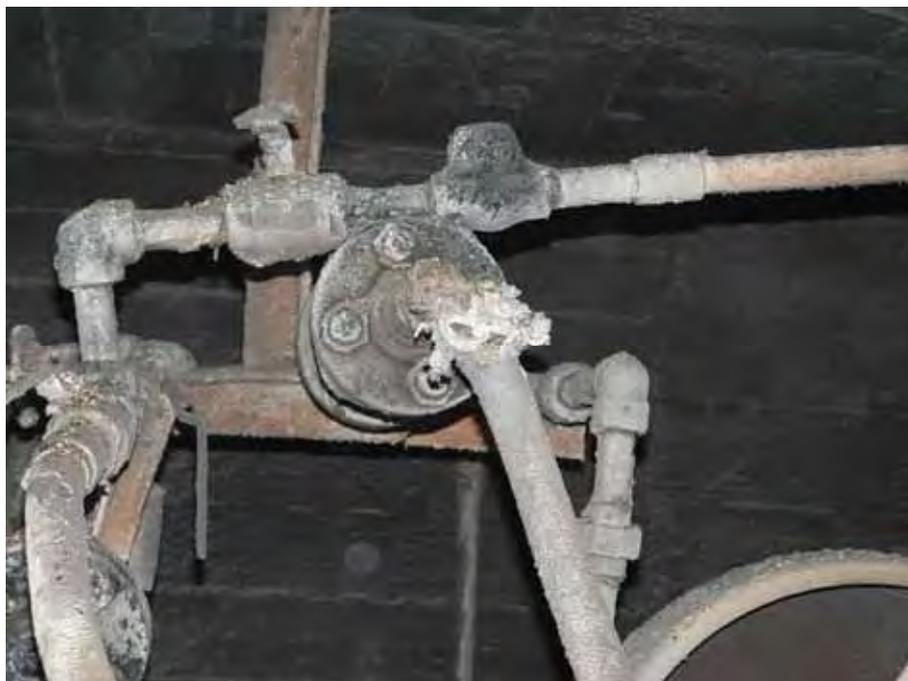
Foto n. 2 – Il piping di collegamento del contenitore; particolare della sezione di rilascio sulla linea metallica flessibile

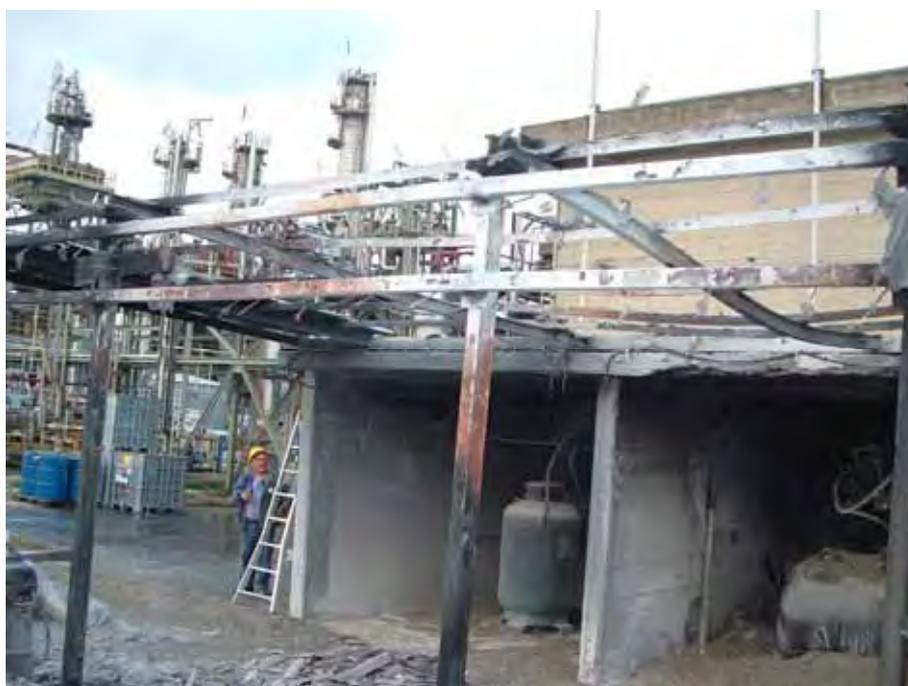
Anche le strutture hanno subito danni molto evidenti: a causa dell'alto rateo di combustione della sostanza e delle condizioni al contorno, si può ritenere che di conseguenza la potenza dell'irraggiamento sia stata parimenti alta e di ciò si ha evidenza valutando seppure qualitativamente gli effetti prodotti.

Foto n. 3 – Il box in calcestruzzo; nel vano a destra è visibile il contenitore di DEAC danneggiato dal fuoco

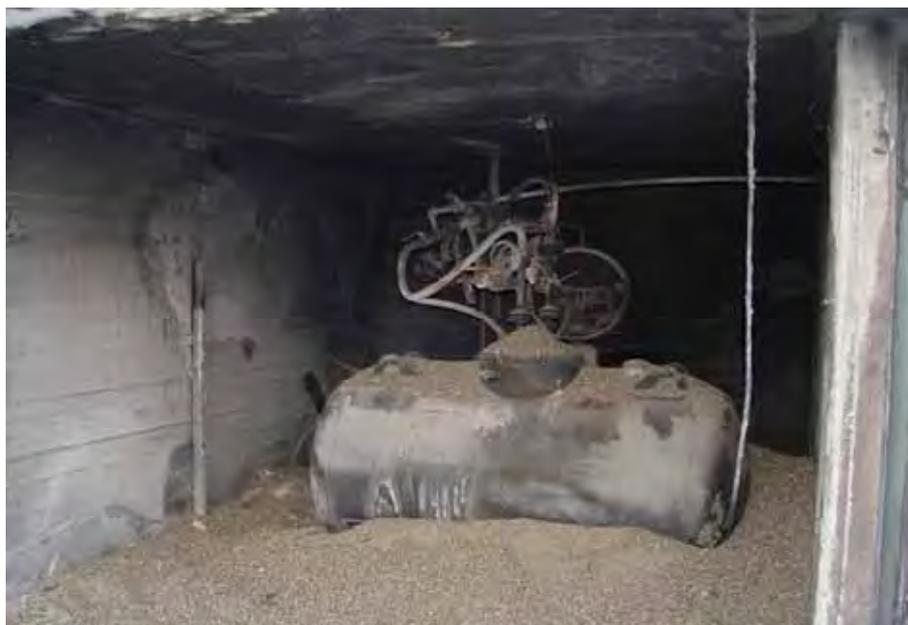
Foto n. 4 – Il contenitore di DEAC nel box danneggiato dall'incendio; è visibile la vermiculite usata per l'estinzione

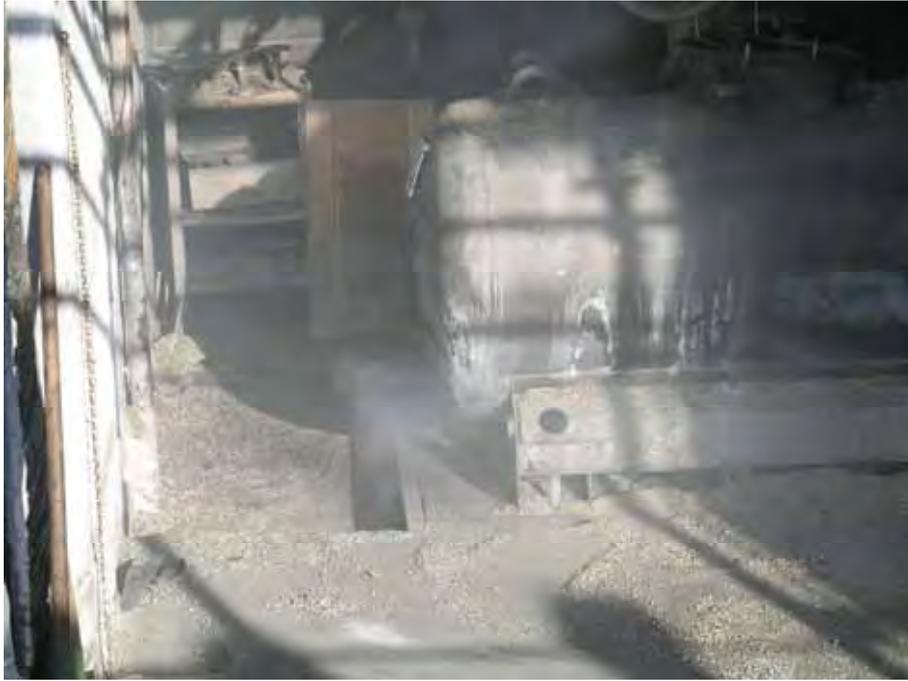
In questa fase, durante il recupero della vermiculite dal vano sottostante il piano della bascula (volume approssimativo pari a circa 800 litri), avveniva una limitata deflagrazione e si avviava la reazione della sostanza per il suo contatto con l'aria, con conseguente incendio e produzione di gas tossici. Le risorse predisposte consentivano però di affrontare e gestire la situazione senza particolari difficoltà, ma l'evento induceva a cambiare strategia rinunciando alla difficoltosa rimozione del co-catalizzatore dalla fossa della bascula ed invece rendendolo non pericoloso mediante la sua diluizione con olio minerale: la miscelazione del prodotto in concentrazione di circa il 16% in olio minerale, ne reprime infatti le caratteristiche di reattività.

Foto n. 7 – Gas tossici e prodotti di combustione fuoriescono dal vano sottostante la bascula, durante le fasi della bonifica

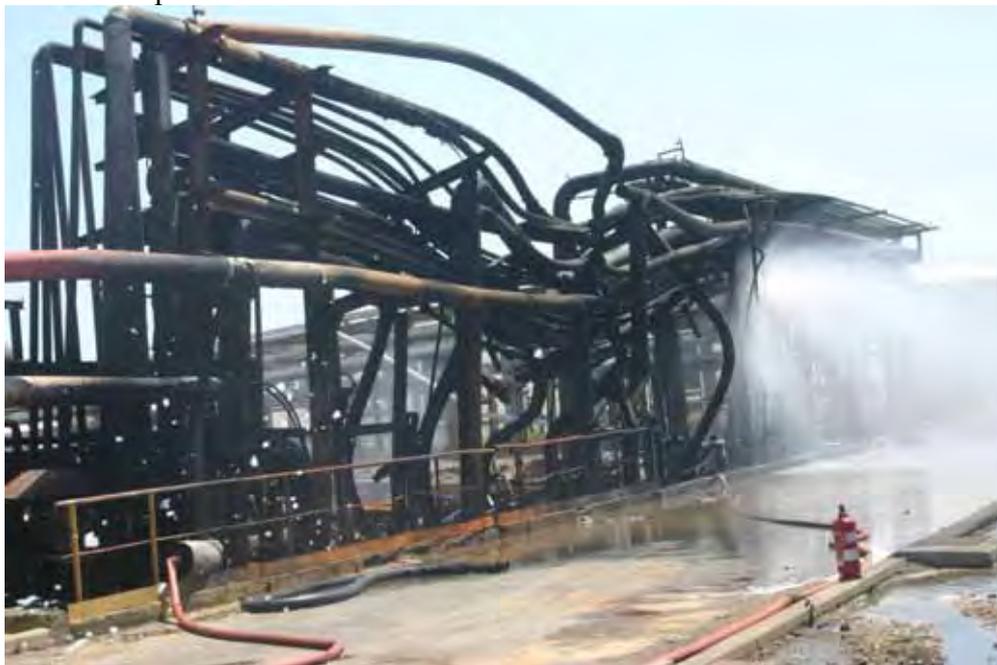
Il 3 Maggio terminò la fase di estinzione dell'incendio e lo scenario che si presentò davanti ai nostri occhi fu quello di un enorme groviglio di ferro e tubi, contorti dalla potenza termica che si era sviluppata durante tutte quelle ore.

Foto n. 5 : Fascio tubiero a valle della strada –si noti la tubazione antincendio tra quelle danneggiate

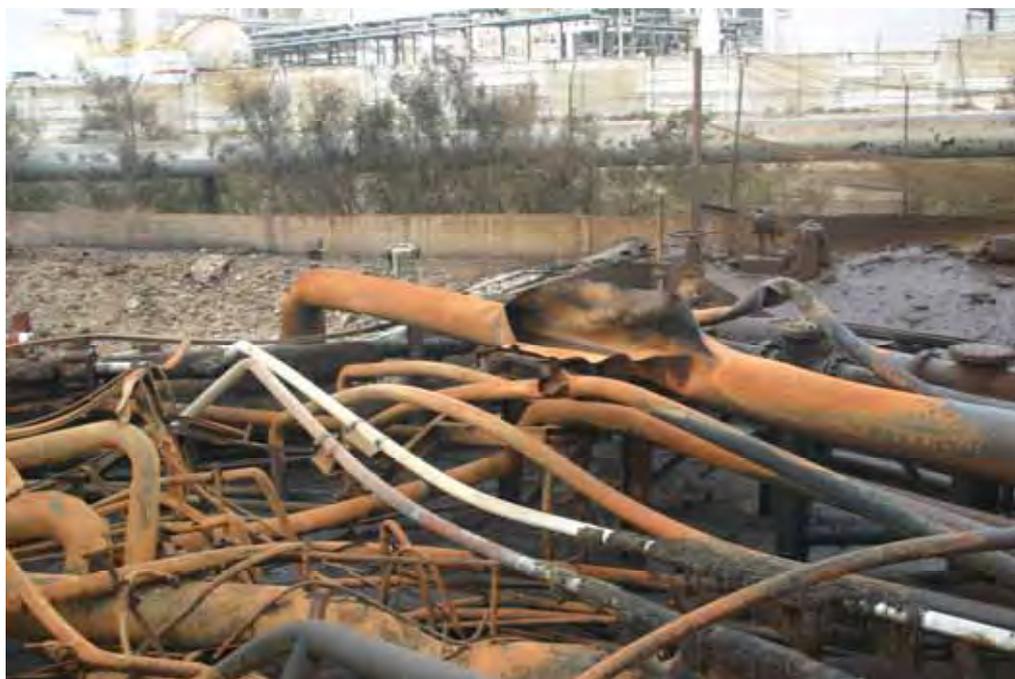
Foto n. 6 : Danneggiamento del fascio tubiero a monte della strada – si notino gli squarci delle tubazioni per B.L.E.V.E.

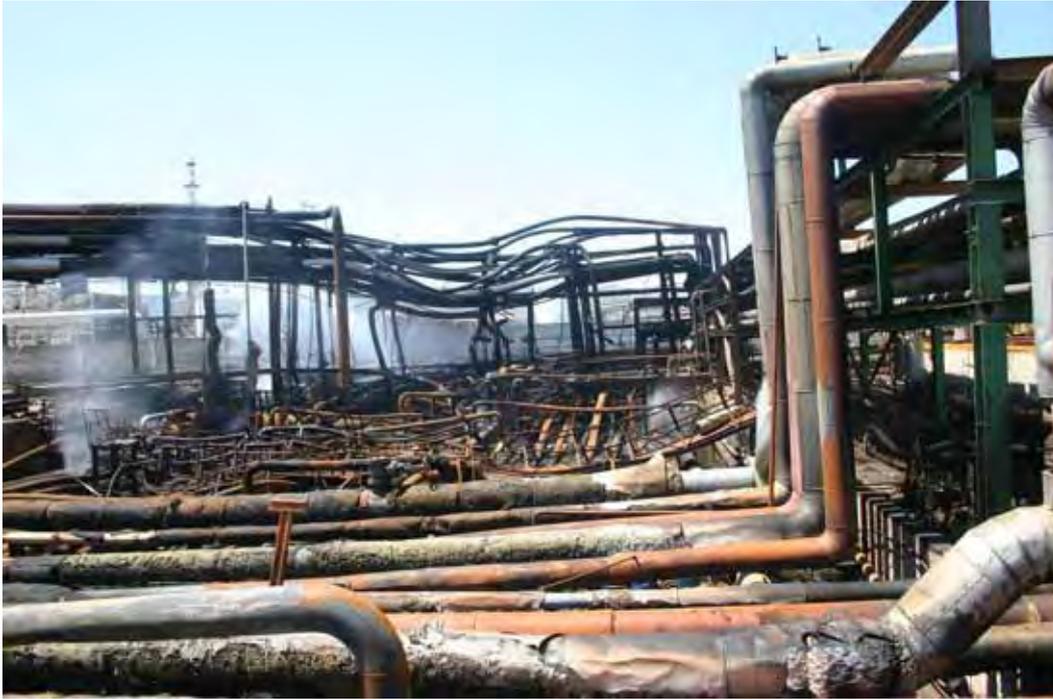
Foto n. 7 : Danneggiamento del fascio tubiero a valle della strada

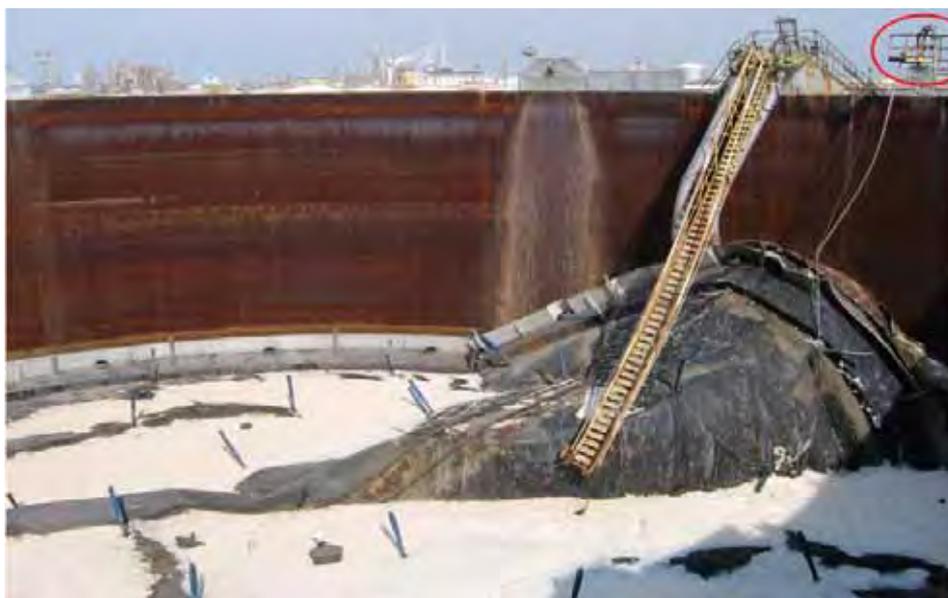
Fig. 2 Stato del tetto del serbatoio DA1305

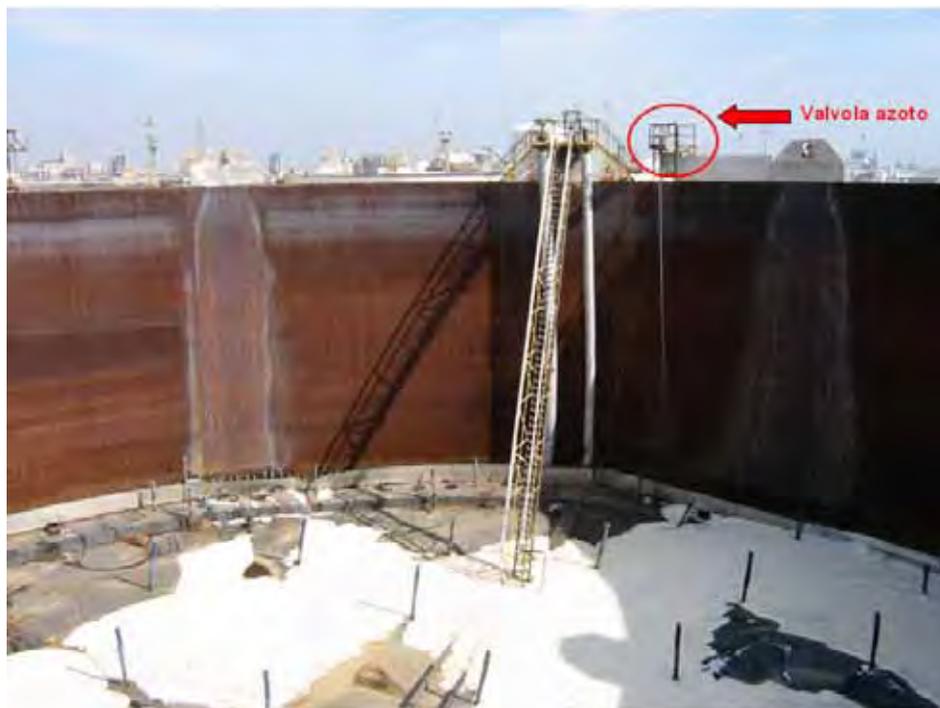
Fig.3 Stato del tetto del serbatoio DA1306

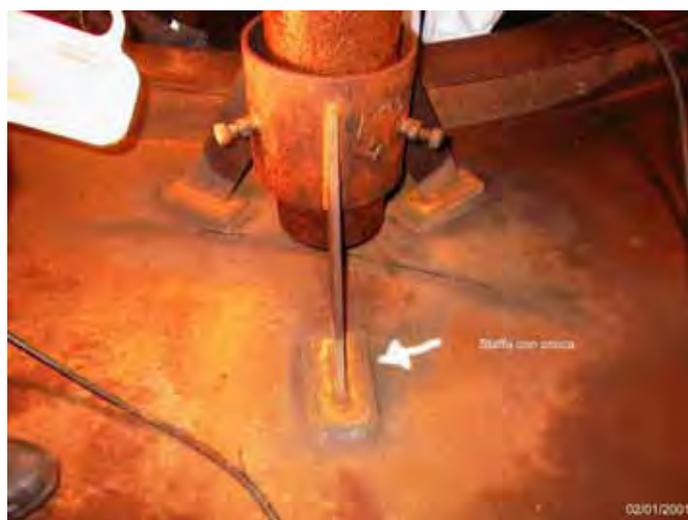
Fotografia n° 3 – Particolare cricca dall'interno del serbatoio

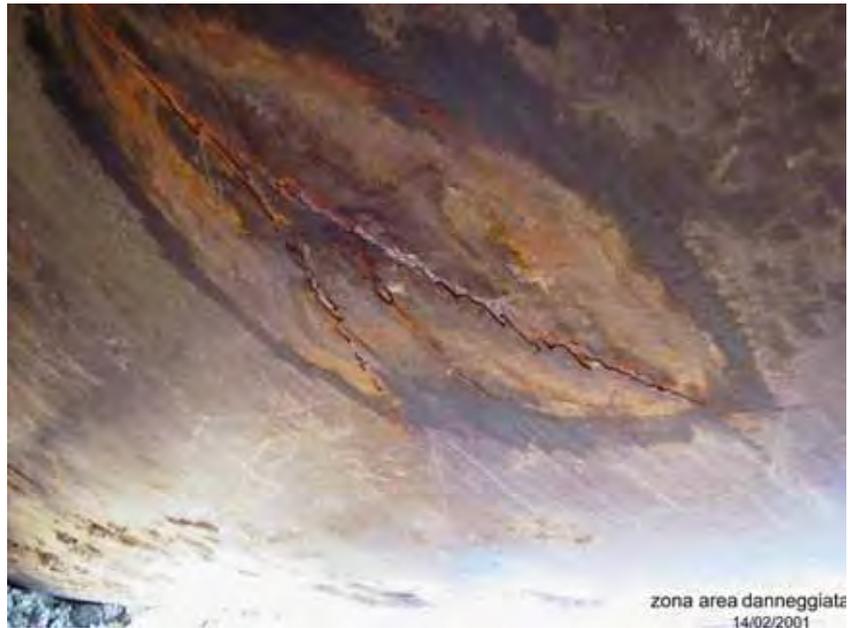
Fotografia n° 4 – Particolare cricca dall'esterno del serbatoio
