SENATO DELLA REPUBBLICA

COMMISSIONE PARLAMENTARE DI INCHIESTA

SULLE CAUSE DEL DISASTRO DEL TRAGHETTO MOBY PRINCE

RELAZIONE FINALE

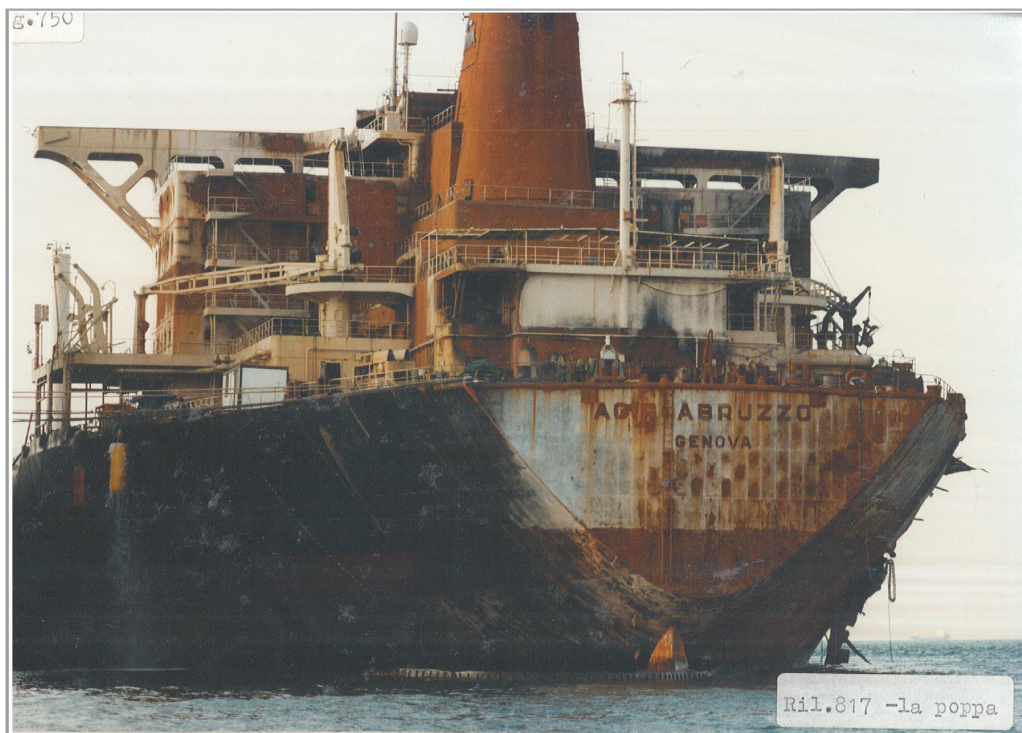
Immagine della poppa della petroliera Agip Abruzzo: in evidenza il lato sinistro.

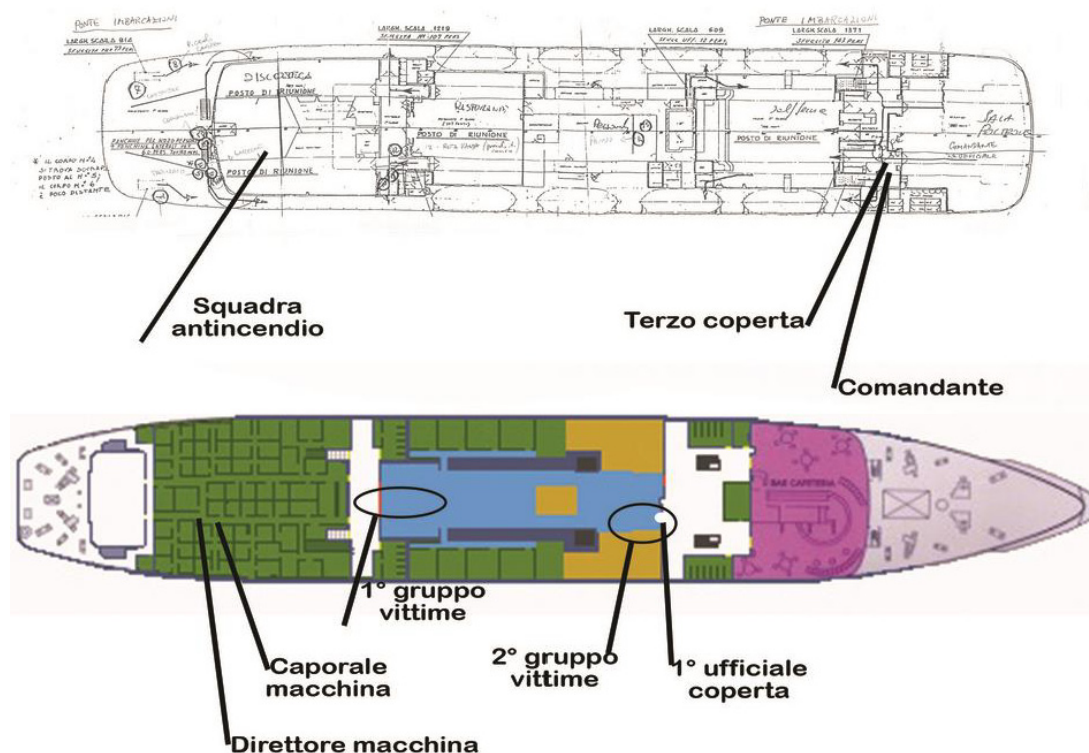
Sezione del traghetto e indicazione del ritrovamento dei resti delle vittime.

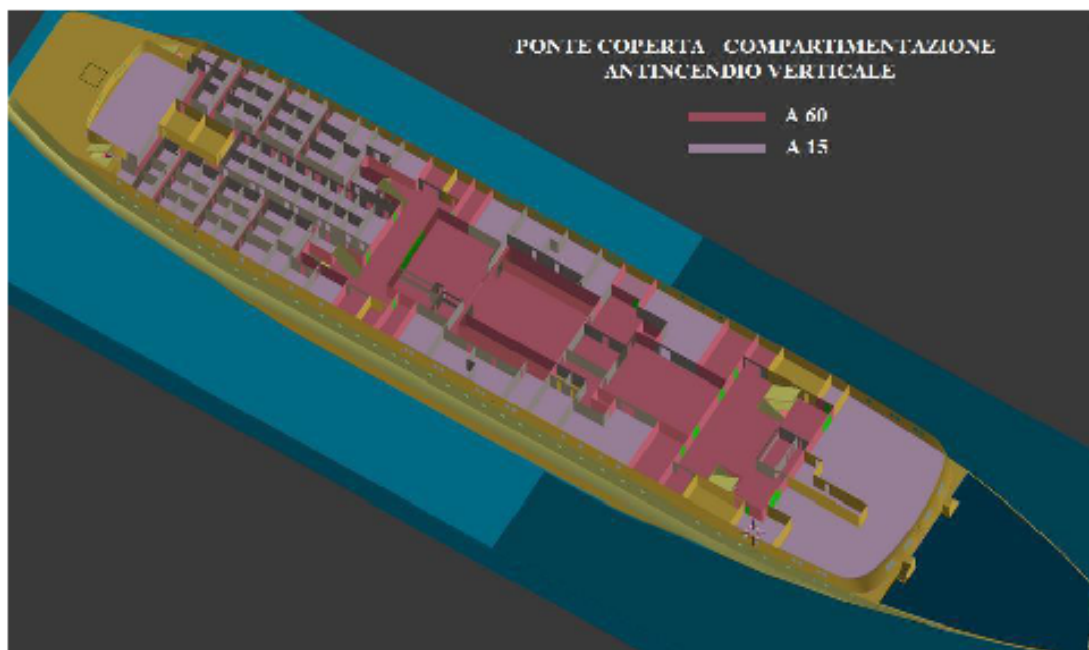
Immagine del ponte di coperta comprendente, al centro della sagoma, il Salone De Luxe, in cui fu ritrovata gran parte delle vittime, passeggeri e membri dell'equipaggio impegnati a prestare le ultime, drammatiche, eroiche operazioni di salvataggio e soccorso ai passeggeri. Fonte: Relazione dei collaboratori ingegneri Antonio La Malfa, Emanuele Gissi e Salvatore La Malfa (allegata alla presente relazione).

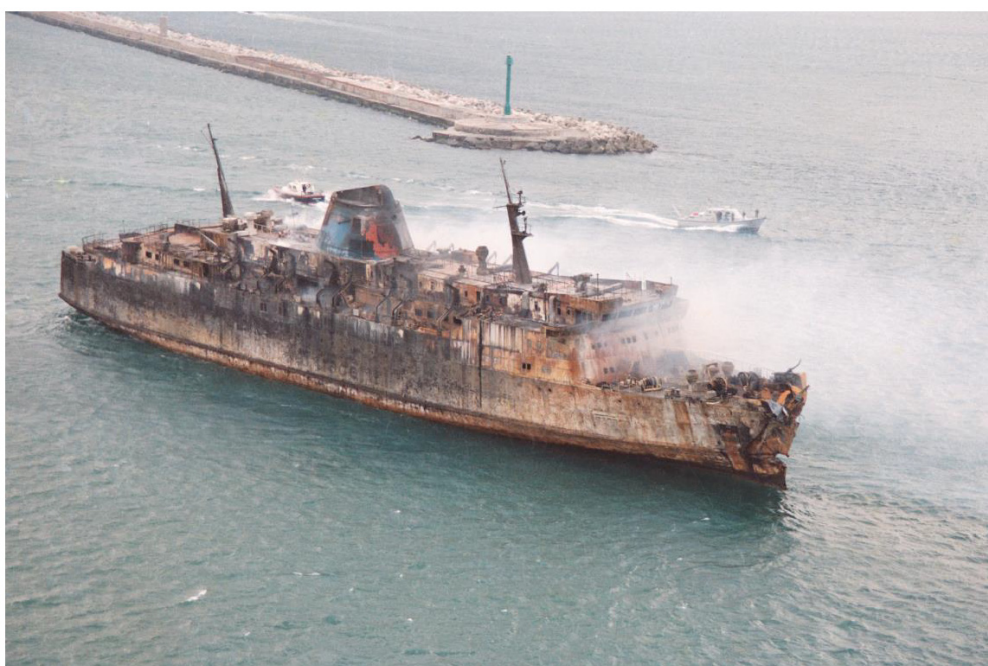
L'immagine è stata scattata da un elicottero la mattina dell'11 aprile. Si nota la parte di poppa del fumaiolo ancora non bruciata.

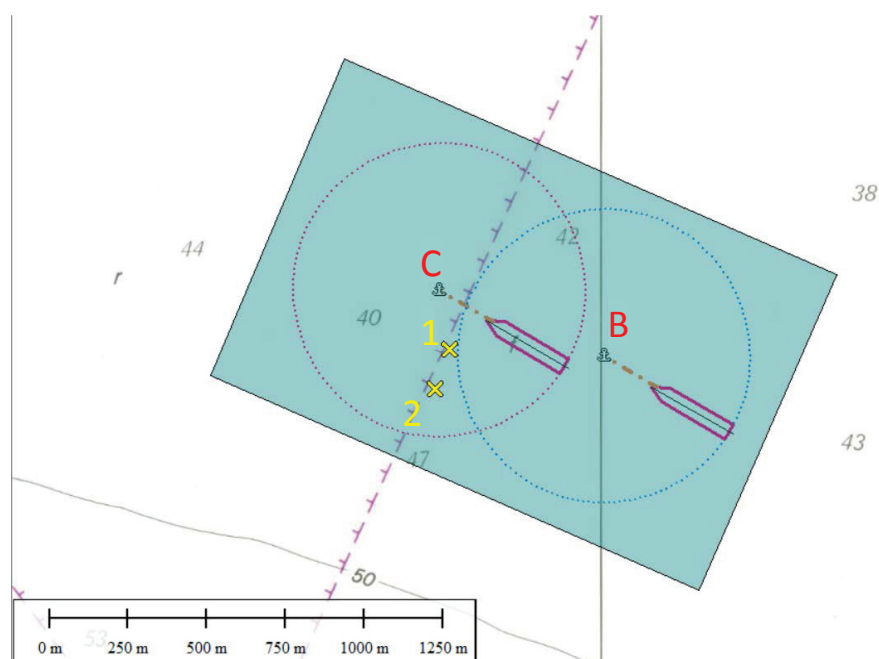
Figura 78 – Punti 1 e 2 in cui sono stati rinvenuti reperti metallici in prossimità del punto C (cfr. Allegato 1)¹.

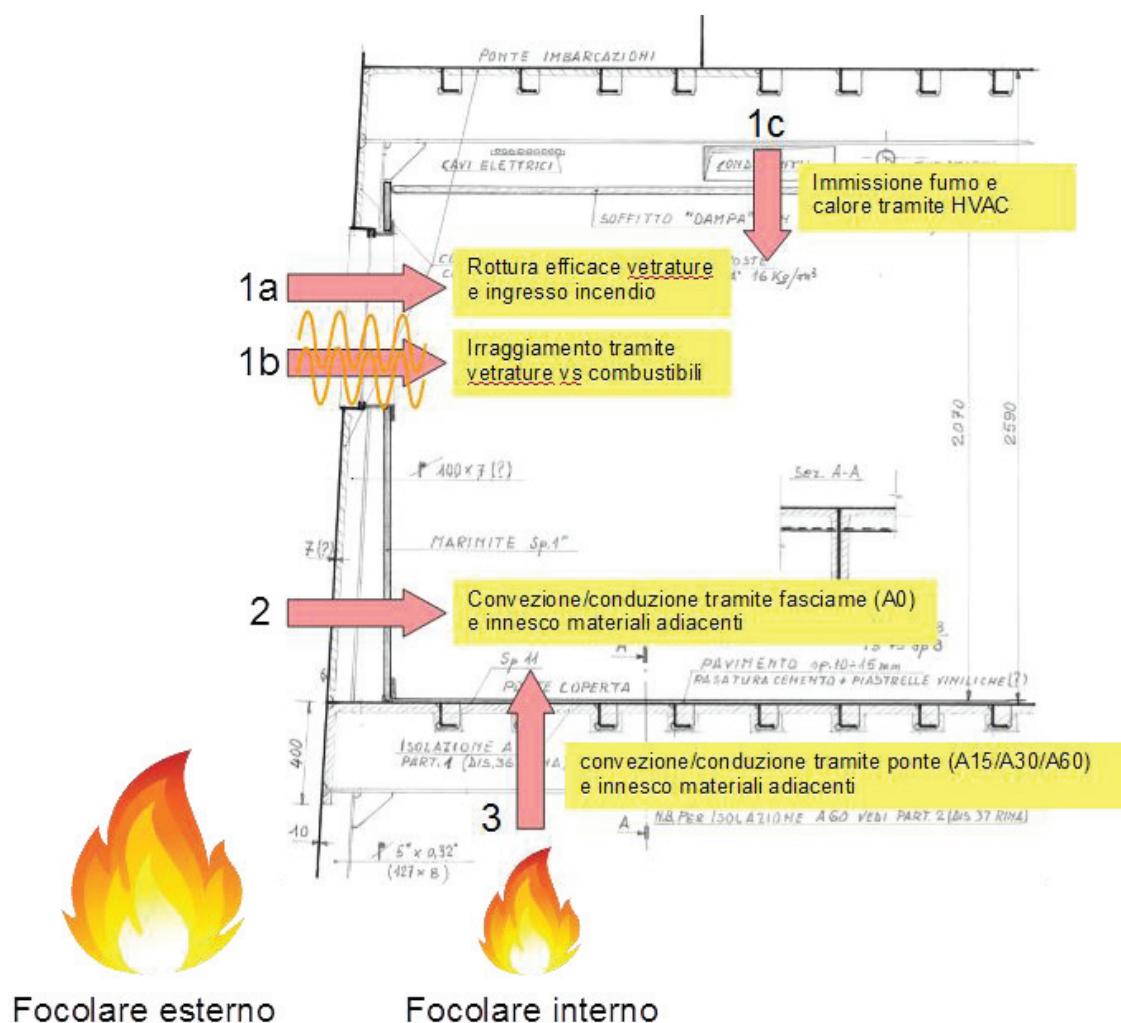
Fig. 1 – Schema delle possibili vie di propagazione dell'incendio all'interno del traghetto.

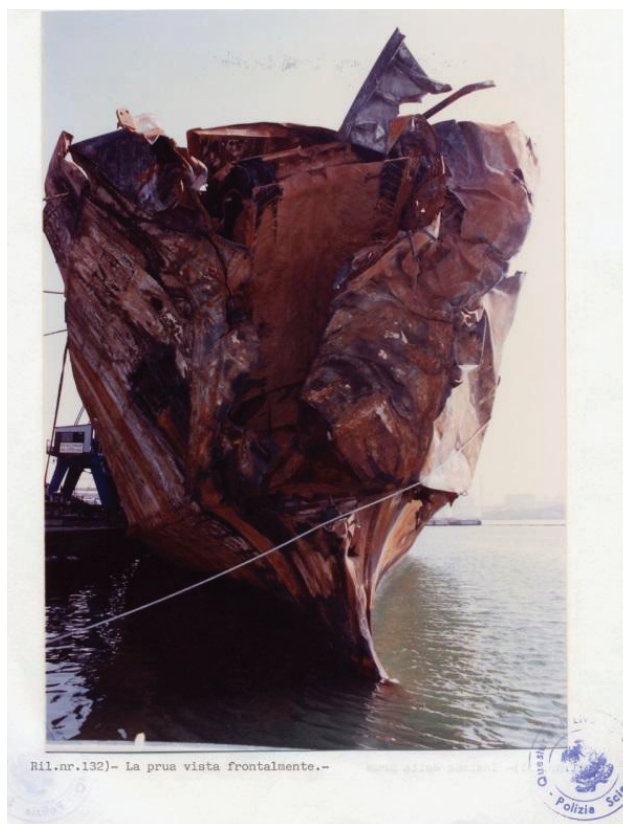
Immagine 32 - Moby Prince: Asimmetria della prua

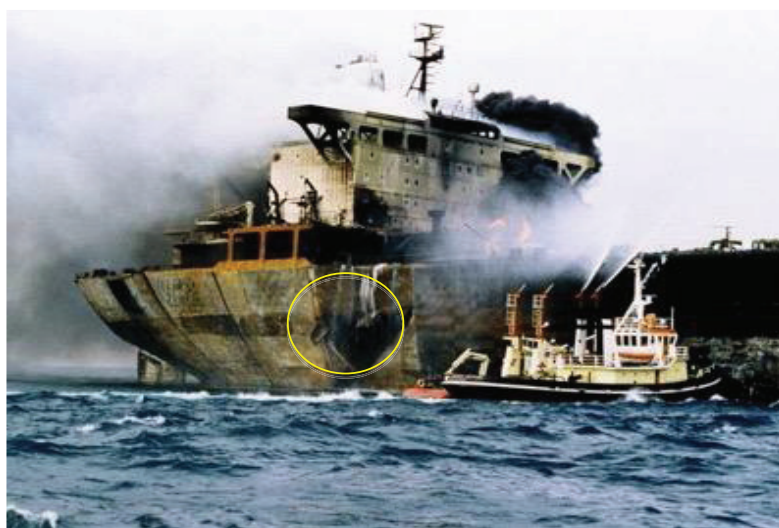
Immagine 33 – Agip Abruzzo: Falla sulla murata di dritta - area di impatto

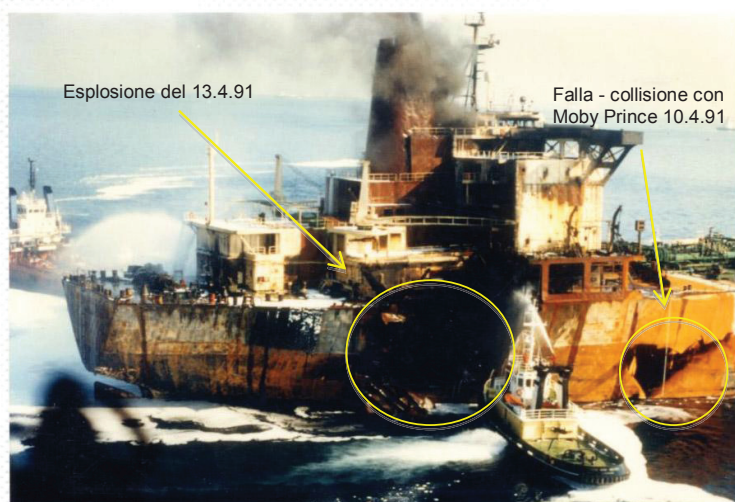
foto n 1: AGIP ABRUZZO: particolare zona collisione ed esplosione

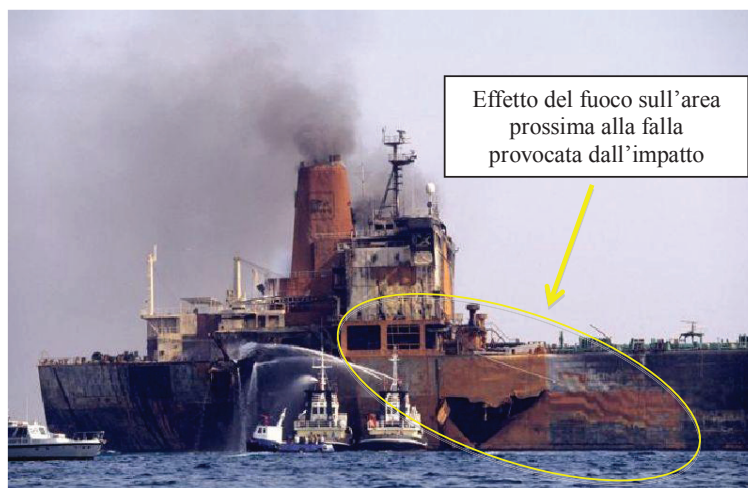
Immagine 35 - Agip Abruzzo: segni dell'incendio

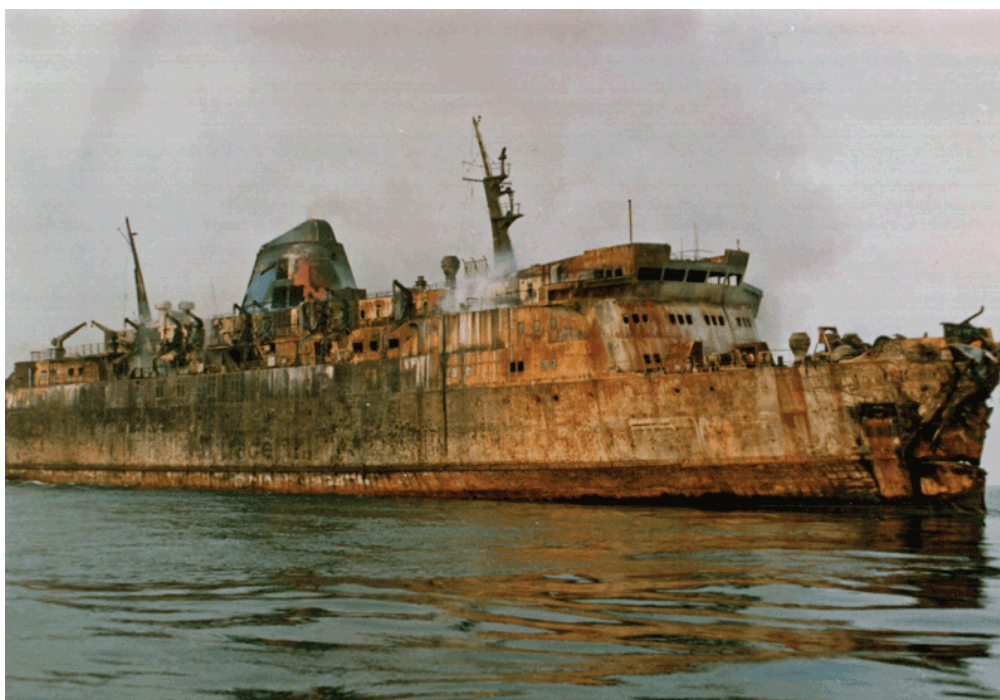
Figura 10. Il relitto della Moby Prince, con gli evidenti danni alla prua.

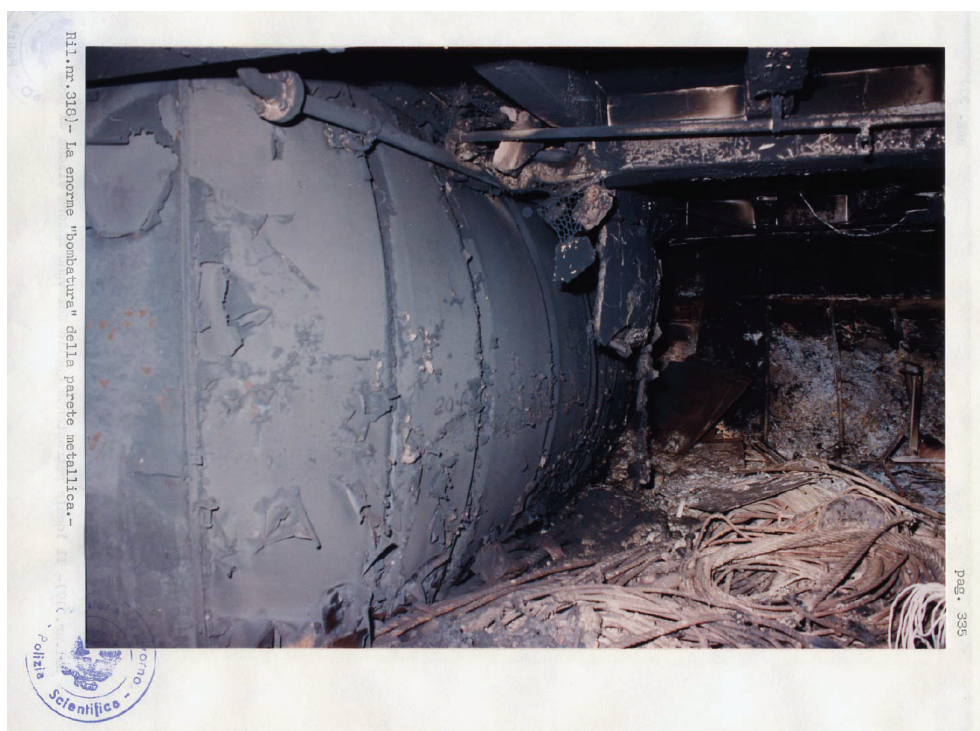
Figura 11. Deflessione della paratia poppiera del locale motore elica di manovra, vista dall'esterno.

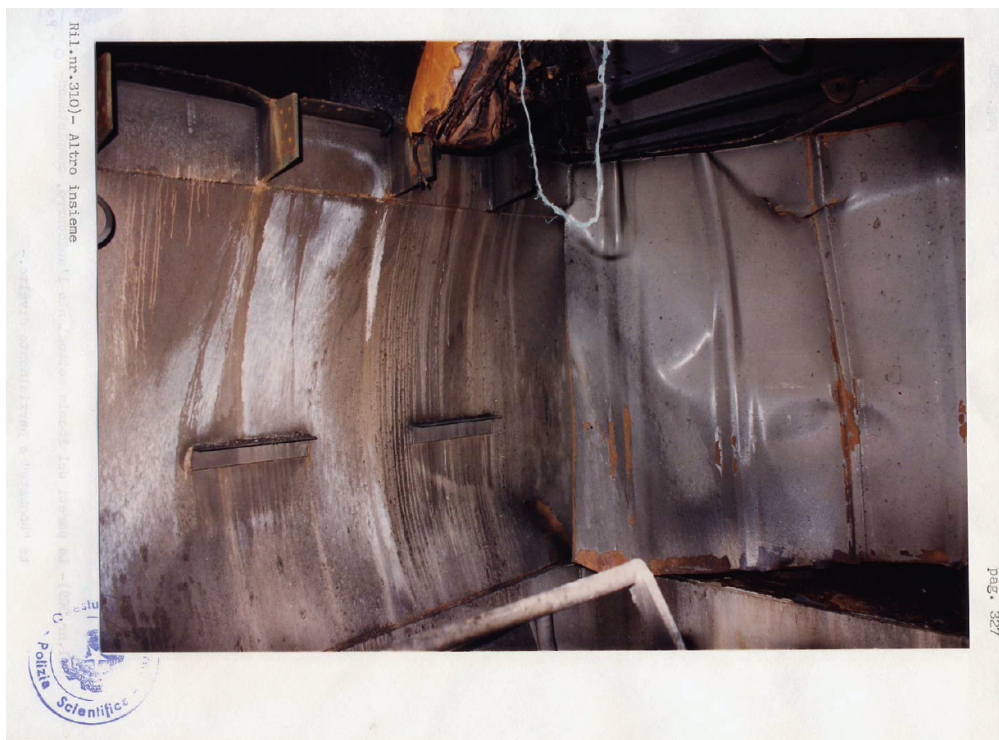
Figura 12. Deflessione della paratia longitudinale sinistra del locale motore elica di manovra e parte di quella di prua con aperture in corrispondenza delle linee di saldatura, viste dall'interno (dal fascicolo della Polizia Scientifica).

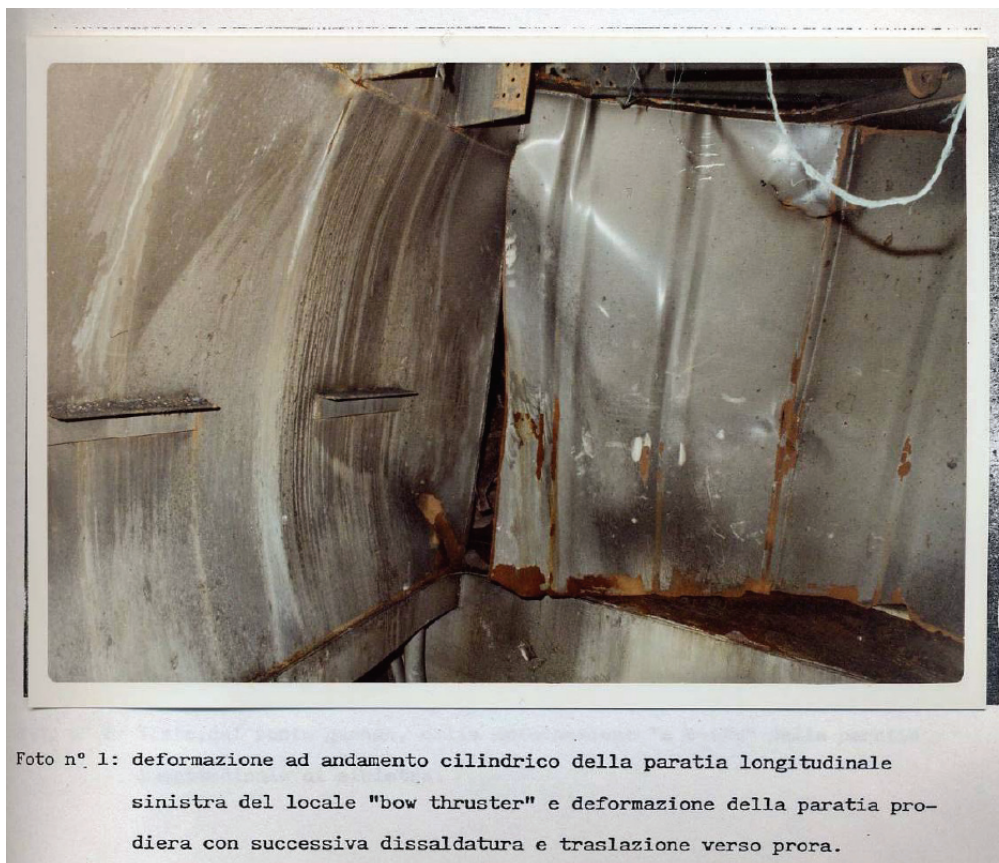
Figura 13. Deflessione della paratia longitudinale sinistra del locale motore elica di manovra e parte di quella di prua con aperture in corrispondenza delle linee di saldatura, viste dall'interno (dalla Relazione della Commissione Permanente per gli Esperimenti del Materiale da Guerra della Marina Militare Italiana).

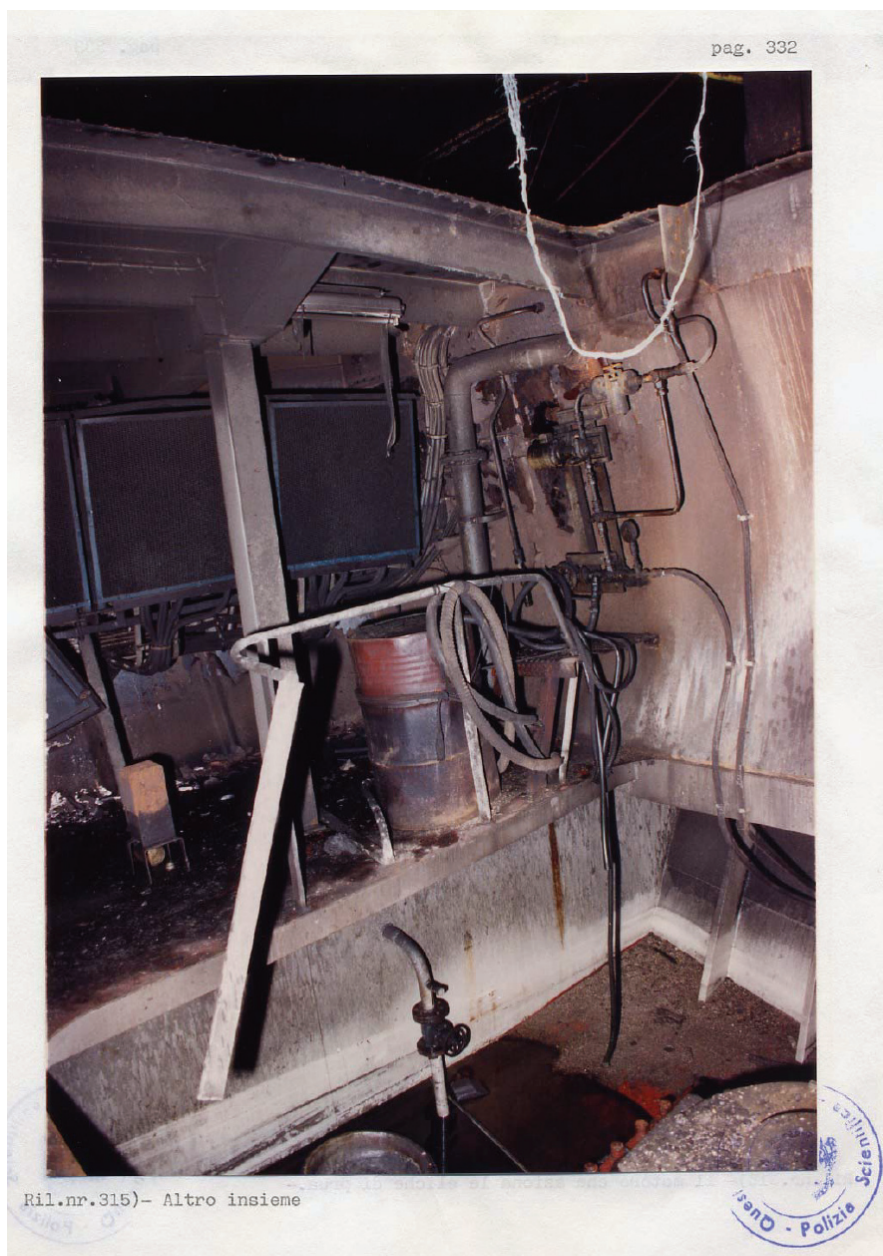
Figura 14. Visione generale del locale motore elica di manovra, con ben evidente il barile metallico non deformato e privo di perforazioni visibili (dal fascicolo della Polizia Scientifica).

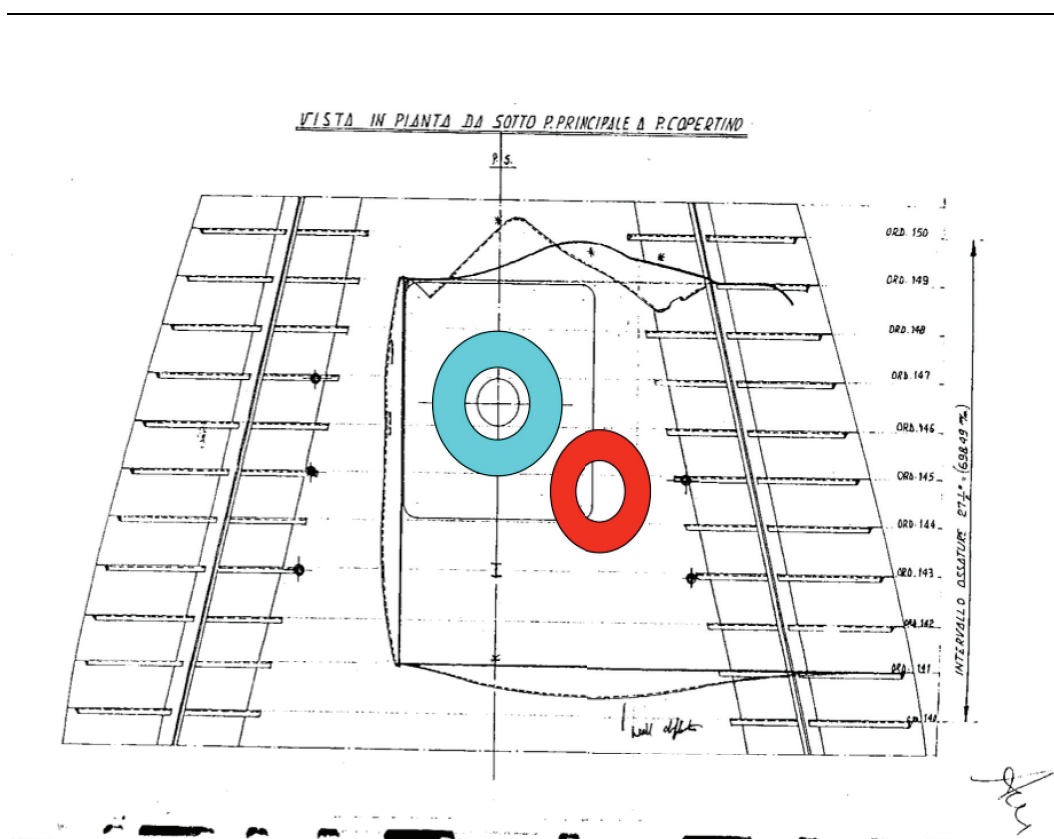
Figura 21. Vista in pianta delle deflessioni delle paratie, in azzurro il centro della boccaporta, in rosso il centro del locale elica di manovra¹³.

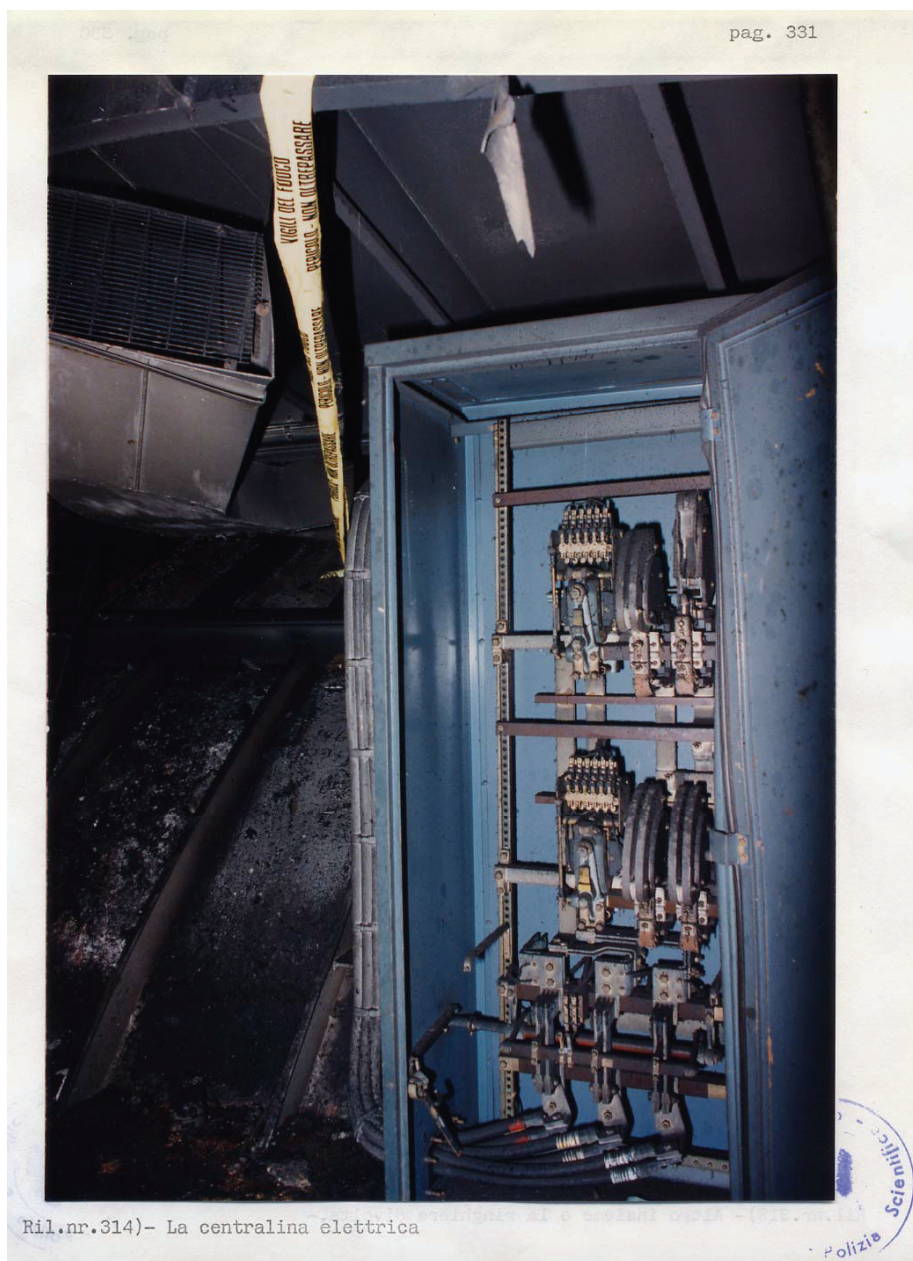
Figura 22. La centralina elettrica del locale elica di manovra.

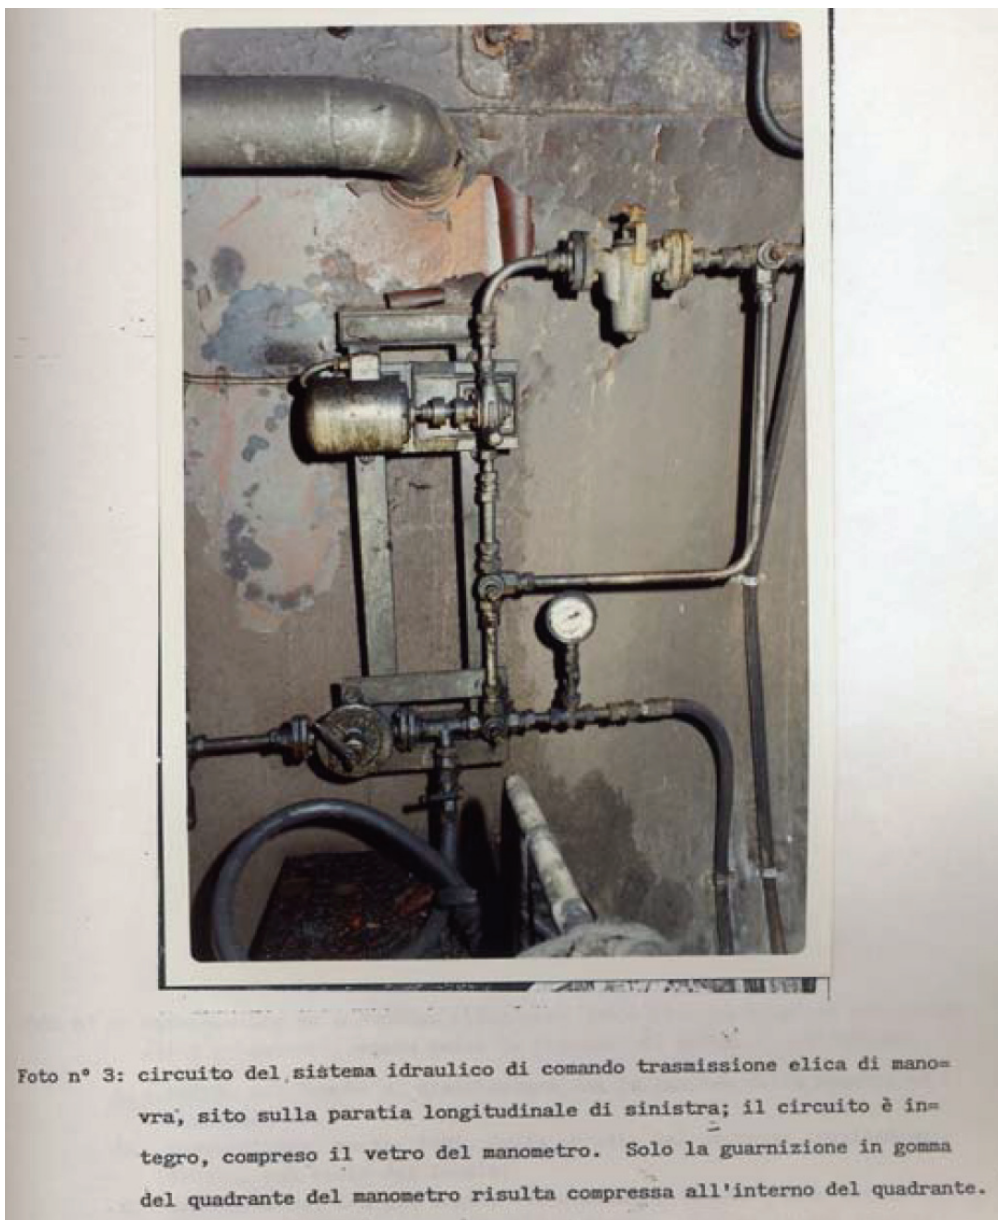
Figura 23. Tubazioni con il vetro del manometro intatto nel locale elica di manovra.
