Rapporto sulle criticità ambientali e il principio di precauzione nella legge 152/2006

ISPRA

ISPRA, Rapporti 329/2020
ISBN 978-88-448-1028-3

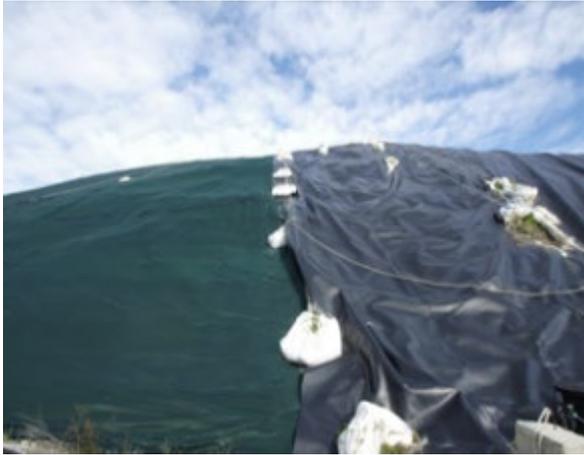
Le criticità riscontrate sono correlate principalmente al sistema di raccolta del percolato, risultato efficiente solo in parte, e alla copertura del corpo rifiuti che non è apparsa in grado di garantire l'impermeabilizzazione di tutto il corpo rifiuti, sia per l'assenza di teli su alcune porzioni, sia per lo stato di parziale deterioramento dei teli ove presenti. Presso il sito inoltre è stata riscontrata la presenza di un impianto di trattamento del percolato inattivo (dalle informazioni reperite l'impianto non sarebbe mai entrato in esercizio), mentre è risultato assente un sistema di regimentazione delle acque meteoriche, che sono pertanto convogliate direttamente all'interno di un torrente presente in prossimità della discarica.

Figura 3. Stato della copertura del corpo rifiuti

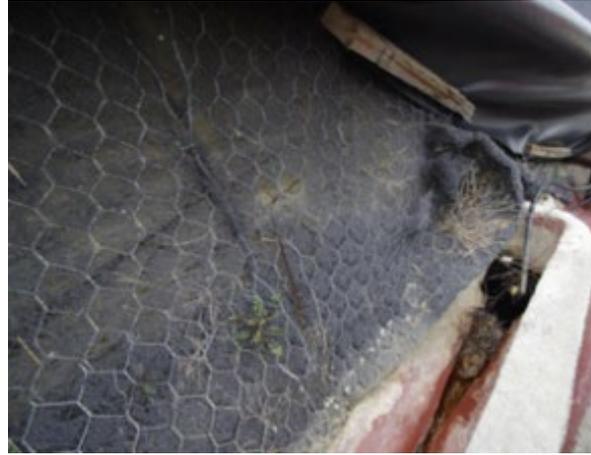
Figura 4. Raccolta del percolato trasudato dalla scarpata

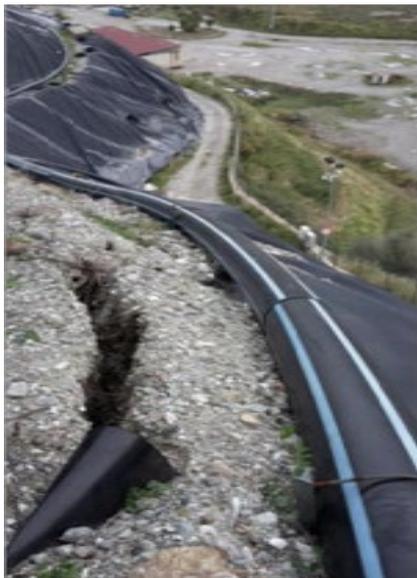
In secondo luogo, si sono rilevate problematiche di tipo strutturale connesse con la presenza di fronti di instabilità del corpo rifiuti: alcune porzioni della discarica presentavano fronti prossimi alla verticalità, con stabilità garantita esclusivamente dalla presenza del telo di copertura; alcune aree si trovavano in condizione di collasso strutturale e altre in condizione di collasso strutturale incipiente, particolarmente evidenti nella zona a valle. Questi aspetti di instabilità, oltre a rappresentare un elemento di pericolosità, hanno reso inutilizzabili la rete piezometrica interna di monitoraggio del percolato, la rete inclinometrica e, almeno parzialmente, la rete sub-orizzontale di captazione del biogas e di drenaggio del percolato.

Figura 5. Particolare della zona di scivolamento verso valle di una porzione dei rifiuti

- riprofilatura dei rifiuti abbancati secondo pendenze 1:2;
- abbattimento del carico idraulico (rimozione del percolato) all'interno del corpo di discarica;
- consolidamento e/o ampliamento del rilevato in terra rinforzata o mediante paratie o interventi di analoga efficacia;
- svuotamento della vasca di raccolta e stoccaggio del percolato (adiacente al piede della discarica in prossimità del rilevato in terra rinforzata);
- posa in opera teli in HDPE su tutte le aree della discarica in maniera tale da garantire l'isolamento dei rifiuti dall'ambiente esterno e minimizzare le infiltrazioni di acqua.

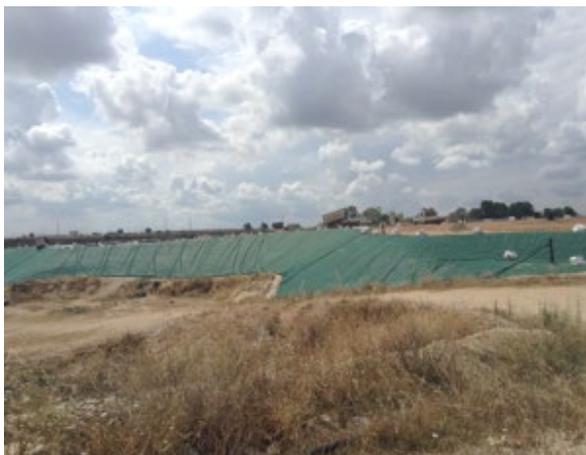
In merito alla copertura dei tre lotti della discarica, alla data del sopralluogo nessuno dei tre lotti è risultato coperto con sistema impermeabile di tipo capping e solo le scarpate laterali risultavano coperte da teli impermeabili. Mentre sul corpo rifiuti dei lotti I e II è risultata in fase di realizzazione (quasi ultimata) la copertura con uno strato di materiale inerte, il corpo rifiuti del lotto III è risultato in alcune parti non coperto da inerti, tanto che al momento del sopralluogo parte dei rifiuti erano visibili ed erano visibili alcuni ristagni di liquido.

Figura 9. Le scarpate laterali dei lotti I e II

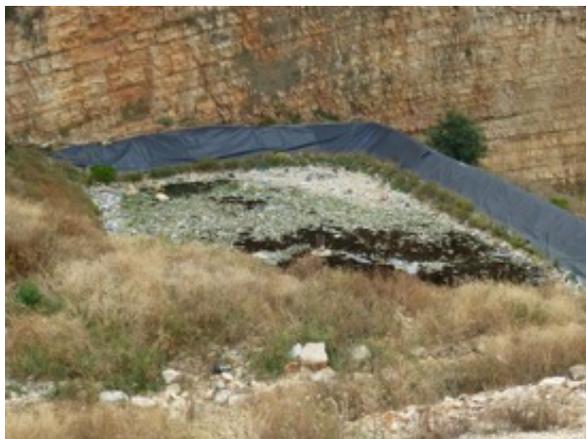
Figura 11. La vasca scoperta

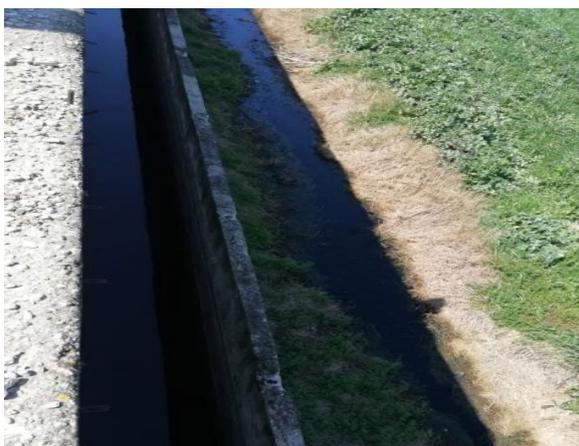
Durante il sopralluogo sono stati visionati i principali elementi del sito: i canali perimetrali di raccolta del percolato, il corpo della discarica e le 3 vasche di raccolta del percolato. È stato così possibile appurare che, al momento del sopralluogo, in tutti e 4 i canali perimetrali era presente percolato) e le 3 vasche risultavano quasi piene. La presenza di percolato è stata riscontrata chiaramente anche nei canali di bonifica adiacenti il lato est e il lato nord della discarica ed in alcune aree interne al sito, nelle quali il battente di percolato era evidentemente superiore a quello presente nei canali di raccolta.

Figura 16. Canale di raccolta del percolato lato nord con il canale di bonifica adiacente

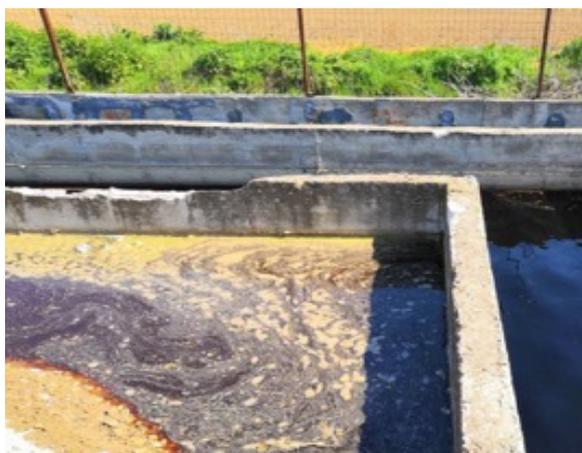
Figura 17. Particolare dell'intersezione tra i canali sud e est in cui è visibile del percolato

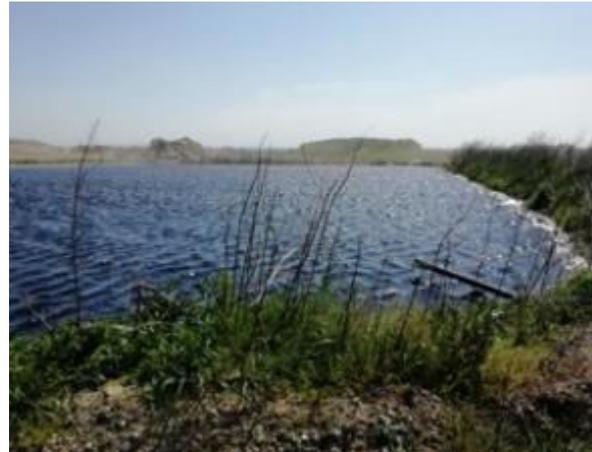
Figura 19. L'invaso temporaneo per la raccolta del percolato realizzato sul corpo rifiuti

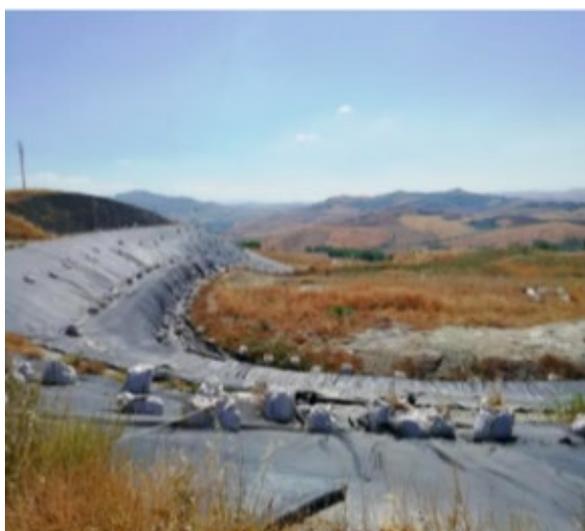
Figura 24. Riprofilatura della vasca B2

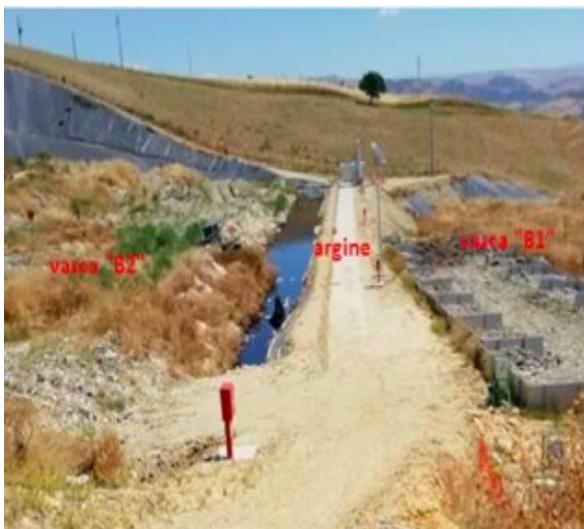
Il sistema di raccolta del percolato al momento dei fatti era rappresentato da un bacino di raccolta del percolato della vasca B2, adiacente all'argine di separazione dalla vasca B1, e da un bacino (cosiddetto "laghetto") con torrino di raccolta del percolato della stessa, dal quale il percolato raccolto è inviato a dei serbatoi di stoccaggio. Al momento del sopralluogo era presente percolato in entrambi i bacini, in particolare nel laghetto era presente un battente di circa 80 cm, corrispondenti a circa 40 m con franco libero di circa 1,90 m, a fronte di una capacità di stoccaggio del bacino di circa 300. Al fine di valutare presenza di percolato esternamente alla discarica, è stato visionato un pozzo posto a valle della vasca B1, collegato al laghetto per mezzo di tubazione interrata e all'interno del quale è posta una pompa sommersa. A seguito dell'attivazione manuale della suddetta pompa, si è riscontrato l'invio di percolato dal pozzo al bacino.

Figura 26. Argine di separazione tra le due vasche e bacino di raccolta

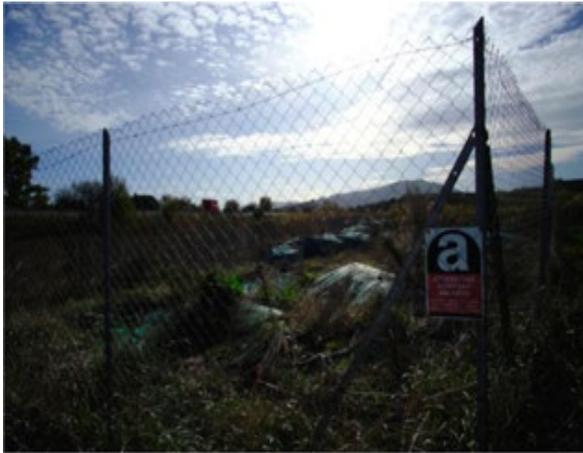
In relazione alla richiesta del Ministero dell'ambiente, dalla visione dei luoghi e dagli approfondimenti effettuati è stato possibile concludere che in primo luogo l'area di stoccaggio dei big bags non ha le caratteristiche di adeguatezza per essere destinato allo stoccaggio di rifiuti pericolosi. I big bags erano posti direttamente sul terreno senza alcuna barriera protettiva del suolo ed esposti alle intemperie e all'azione del tempo. Il telo protettivo posto sui big bags presentava lesioni e discontinuità in più punti, comportando l'esposizione dei big bags direttamente all'azione degli agenti atmosferici. L'assenza di impermeabilizzazione del fondo del deposito e di sistemi di raccolta e allontanamento delle acque meteoriche costituisce un altro elemento di criticità, comportando la stagnazione dell'acqua meteorica creando pozze e permeando nel terreno sottostante. È stata rilevata quindi una serie di difformità che rendono evidentemente il deposito una fonte possibile di contaminazione del terreno, situazione resa ancora più critica dal suo perdurare nel tempo.

Figura 37. Particolare della recinzione

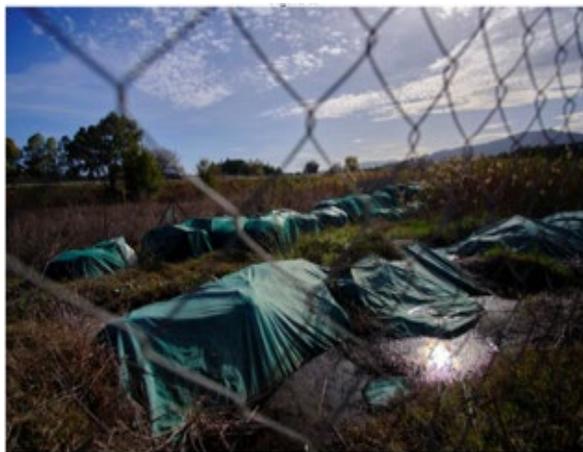
Figura 39. Presenza di acqua stagnante sotto i big bags

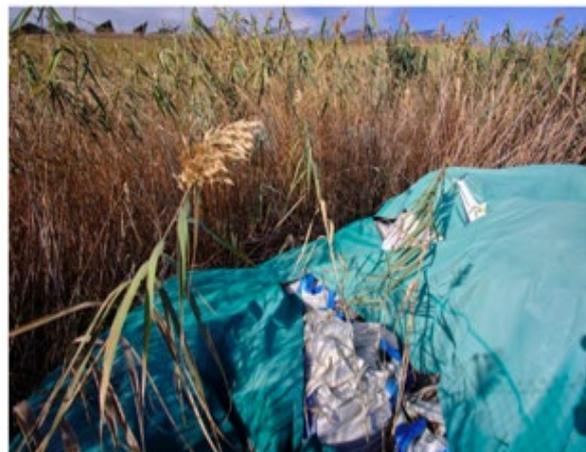
In secondo luogo, occorre porre l'attenzione sulla tipologia di materiale stoccato, rifiuto contenente amianto, materiale del quale è nota la pericolosità legata alla liberazione di fibre nell'aria. L'area visionata è inserita in un contesto prevalentemente agricolo ed è circondata da terreni di proprietà privata. I terreni agricoli adiacenti potrebbero essere destinati alla coltivazione o al pascolo e rappresentano pertanto dei potenziali recettori sensibili, considerando sia l'esposizione diretta dell'uomo a tale contaminazione sia indiretta (attraverso l'ambiente). Per lo stesso motivo, anche la presenza di una cabina di manovra SNAM potrebbe comportare l'esposizione di personale ad un pericolo derivante da un deposito non a norma di rifiuti contenenti amianto. La zona in prossimità del deposito infine è frequentata per attività sportive.

Figura 40. Uno dei big bags visibilmente lesionato

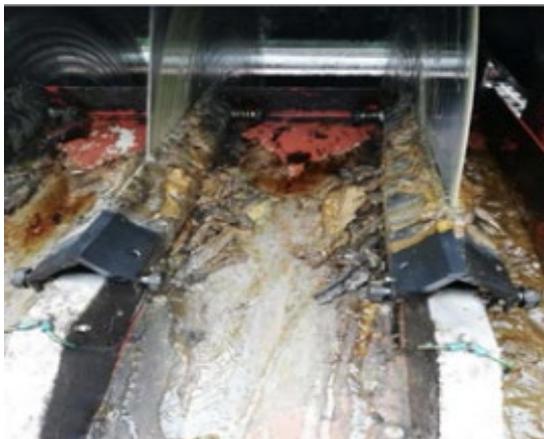
L'elevato tenore di idrocarburi C>12 rilevato nei sedimenti anche a monte dello scarico SF4 ha portato ad ipotizzare che l'inquinamento riscontrato nella stessa matrice in corrispondenza dello scarico e a valle dello stesso non sia imputabile unicamente allo sversamento avvenuto a maggio 2019. Per quanto riguarda la gestione impiantistica del ciclo produttivo si è potuto constatare che le vigenti misure di controllo dell'impianto di disoleazione non consentivano di escludere il rischio di condizioni incontrollate di sversamento idrocarburi come quella verificatasi.

Figura 45. Disco di sinistra poco efficiente nella separazione oli

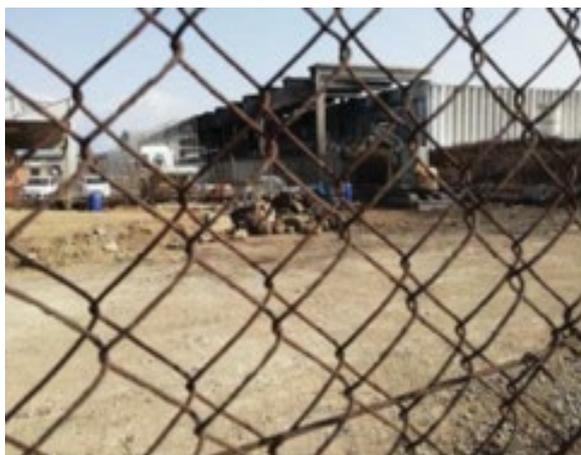
Figura 48. Capannone interessato dall'incendio

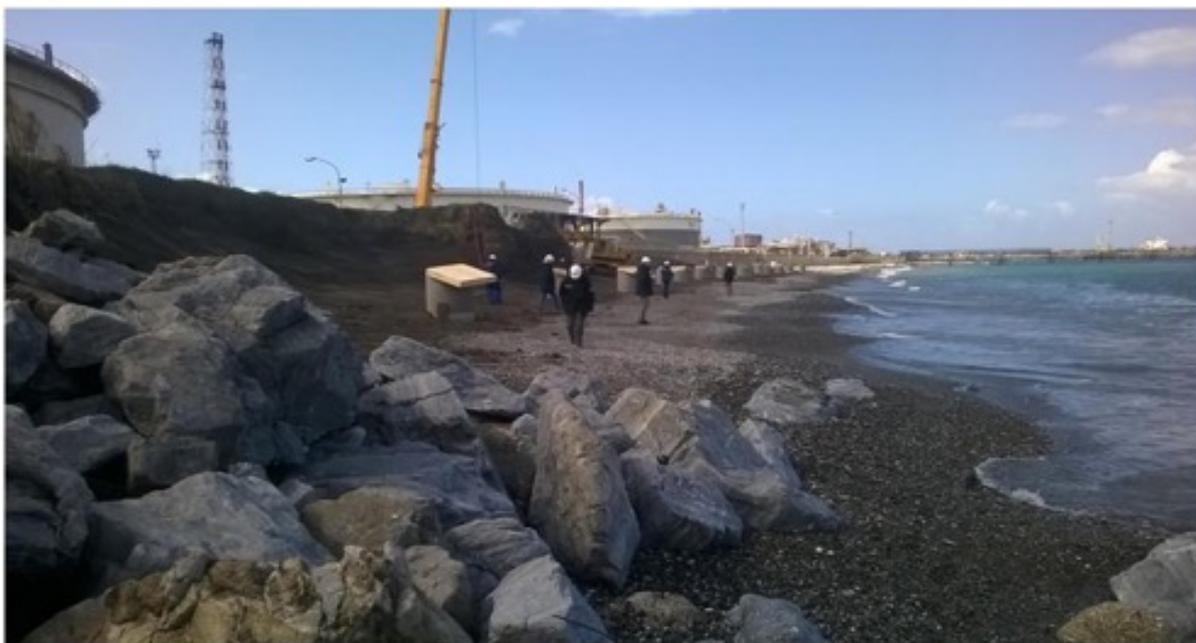
Figura 54. Trincea drenante realizzata lungo l'arenile in corrispondenza del serbatoio "TK 506"

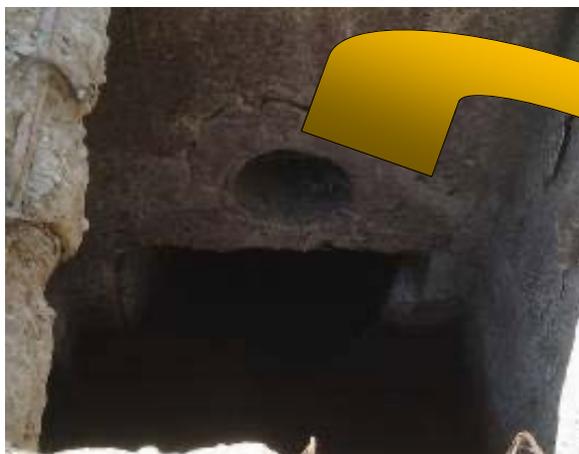
Figura 65. Il pozzetto di raccolta dei reflui non trattati, in evidenza il collegamento con il pozzetto finale di scarico a mare

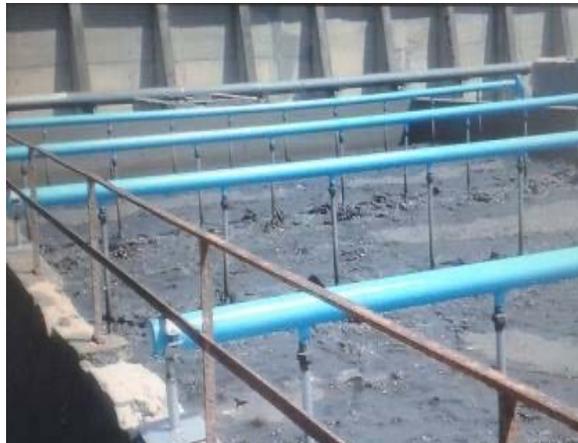
Figura 68. Tubazioni di insufflazione aria ripristinate

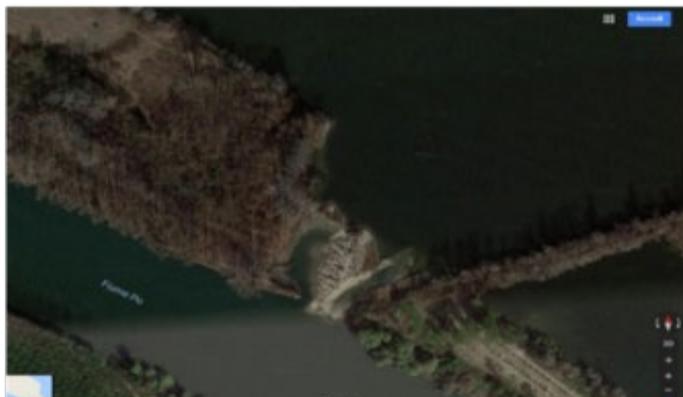
Figura 74. Dettaglio del varco tra il lago di cava e il fiume Po

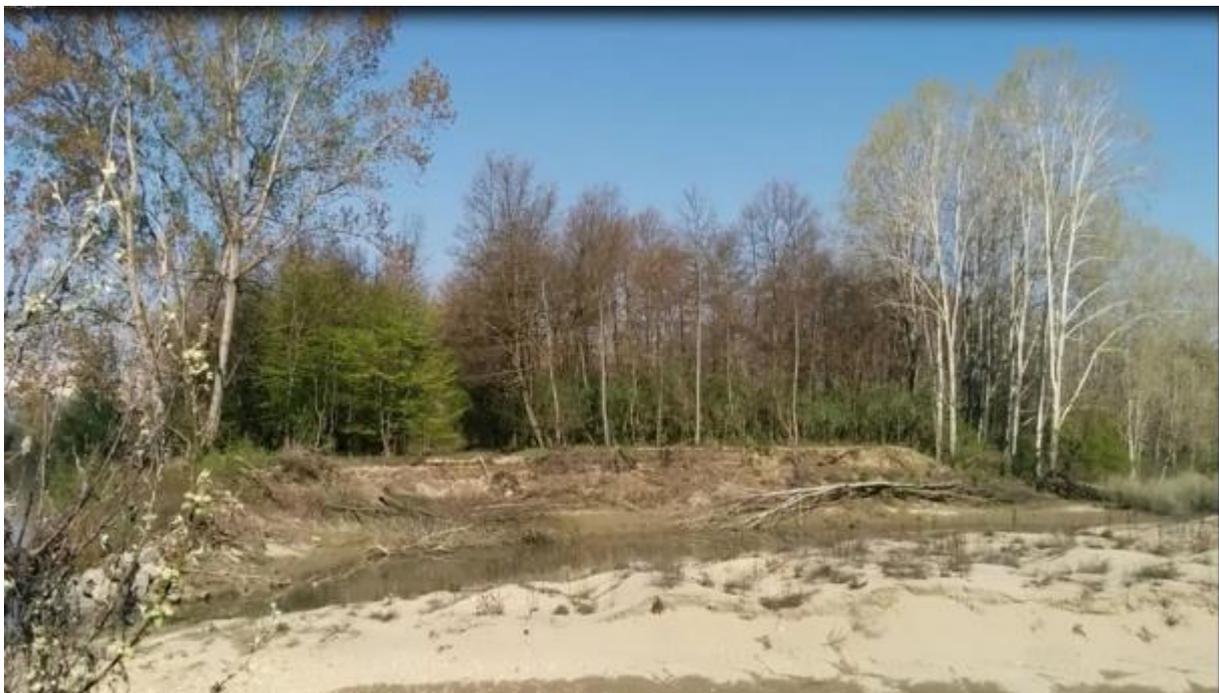
Figura 78. Varco di collegamento tra fiume Po e lago di cava, in primo piano il cumulo di materiale residuale
