## **Incidente alla Funivia Stresa-Alpino-Mottarone del 23 maggio 2021**

### **RELAZIONE INTERMEDIA**

20 maggio 2022

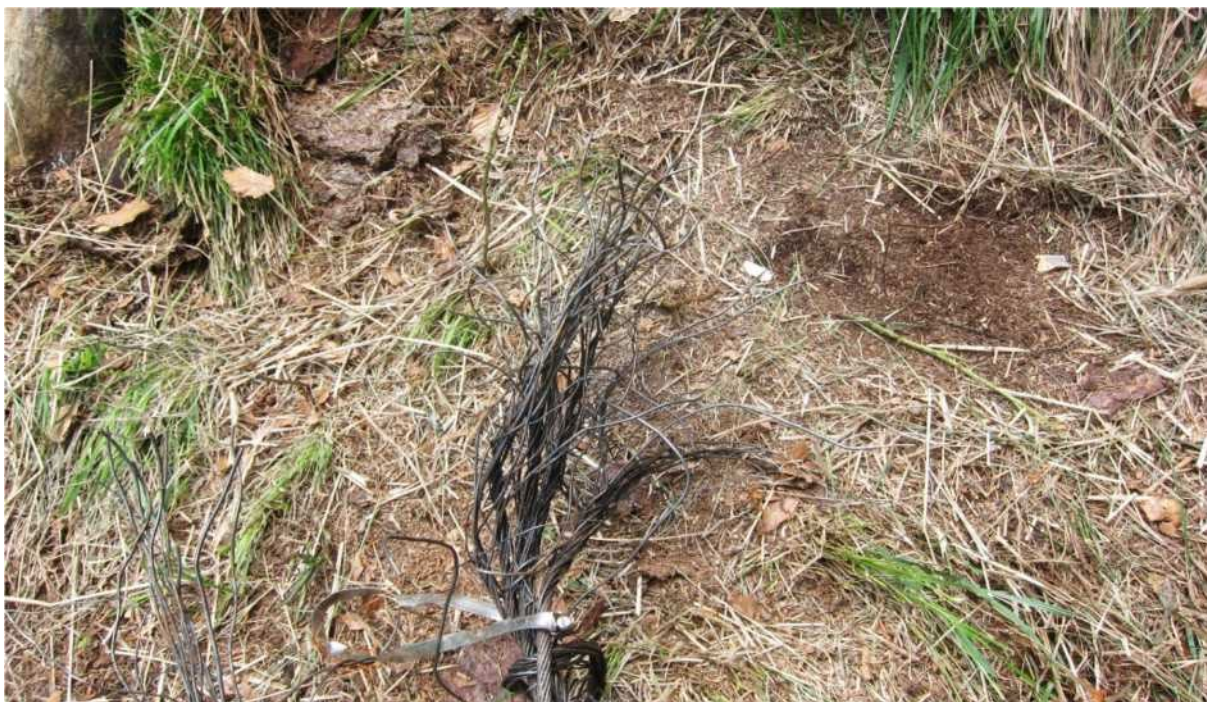
La configurazione a becco di flauto è identificativa della rottura dovuta nel tempo a fatica per sollecitazione di flessione alternata e/o corrosione nel tratto di fune prossimo alla testa fusa, la rottura con strizione è identificativa di una rottura ultima per riduzione del numero di fili residui ancora integri.

*Figura 1 - Fune traente superiore nella zona di rottura; si notano la placchetta metallica per il circuito di sicurezza e i trefoli aperti a pennello (fonte Digifema).*

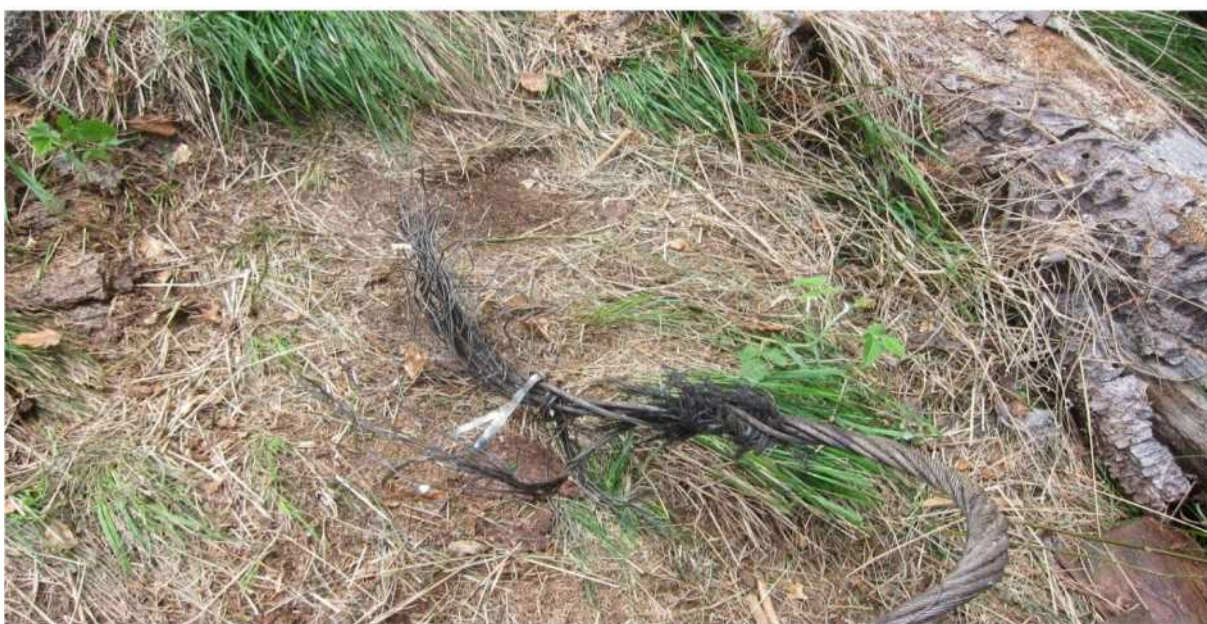
*Figura 2 - Fune traente superiore nella zona di rottura (fonte Digifema).*

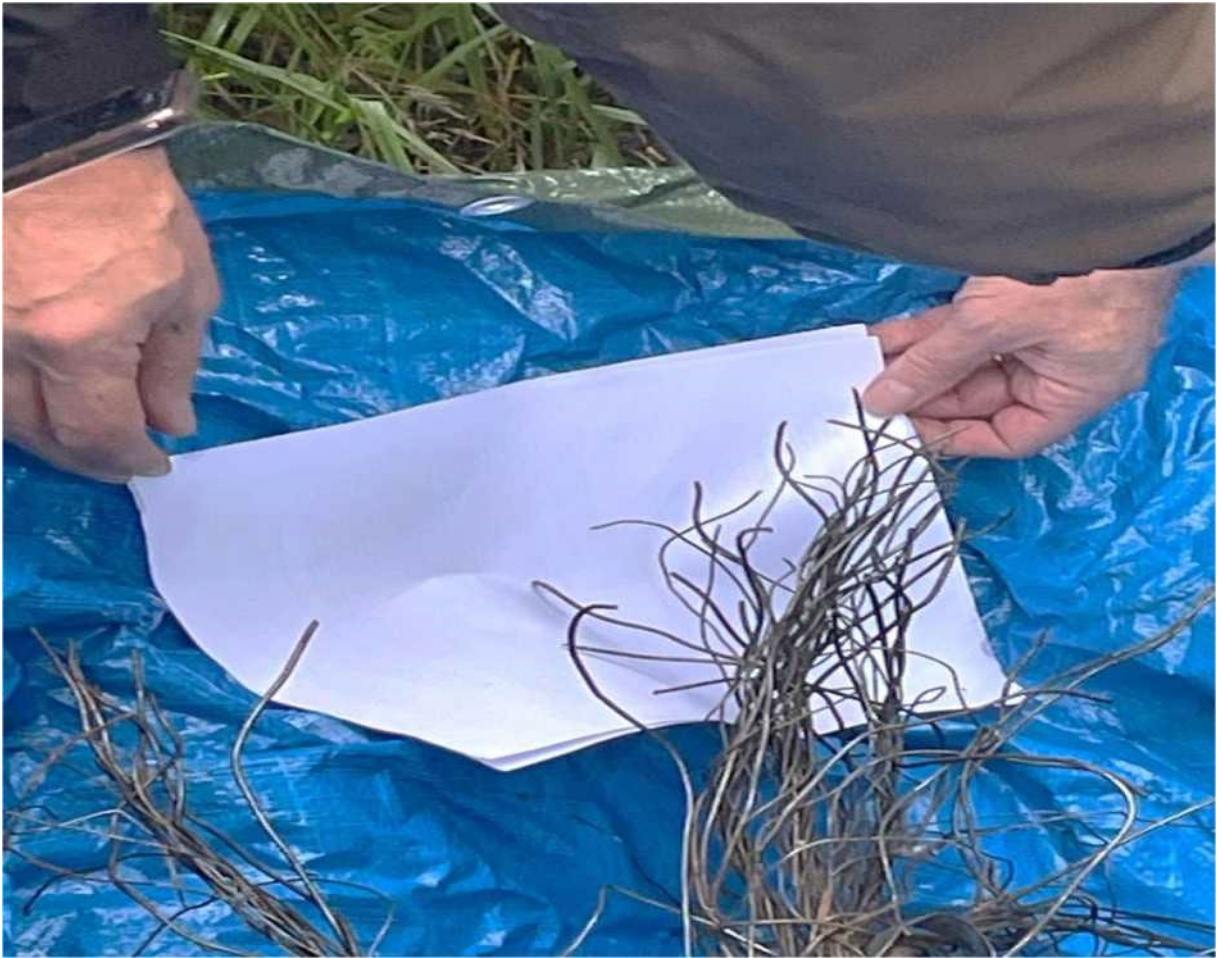
*Figura 3 - Fune traente superiore nella zona di rottura (fonte internet).*

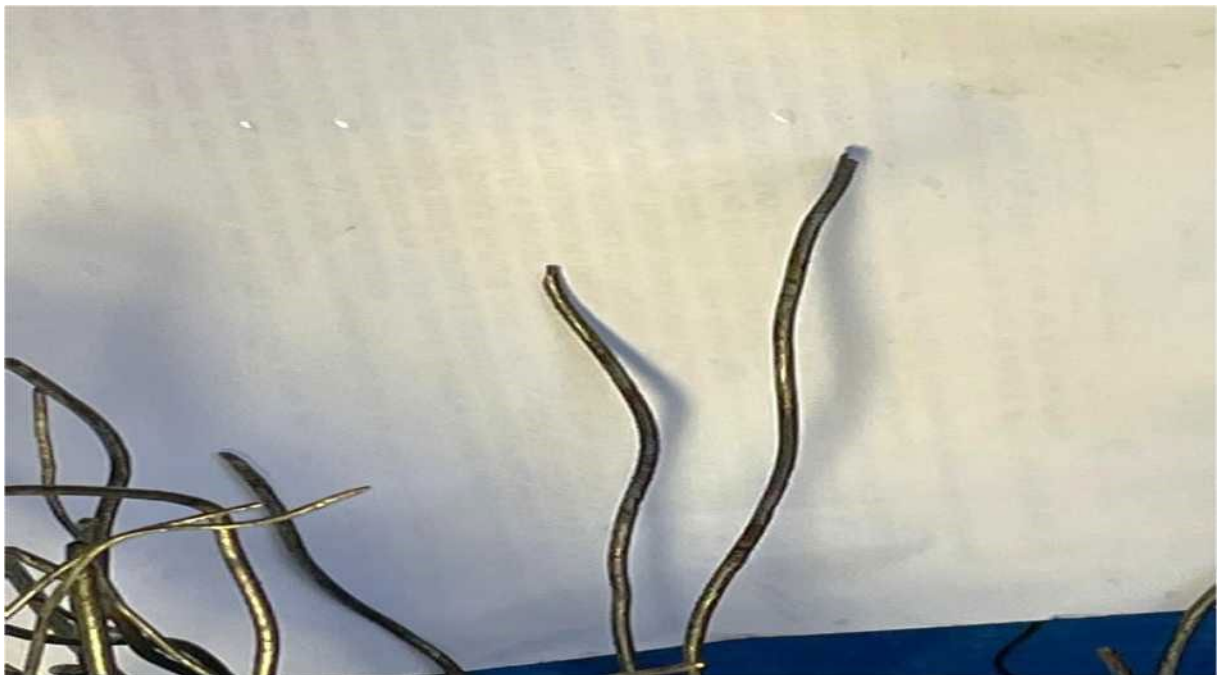
*Figura 4 - Fune traente superiore, particolare dei fili con rottura a becco di flauto e tracce di ossidazione (fonte internet).*

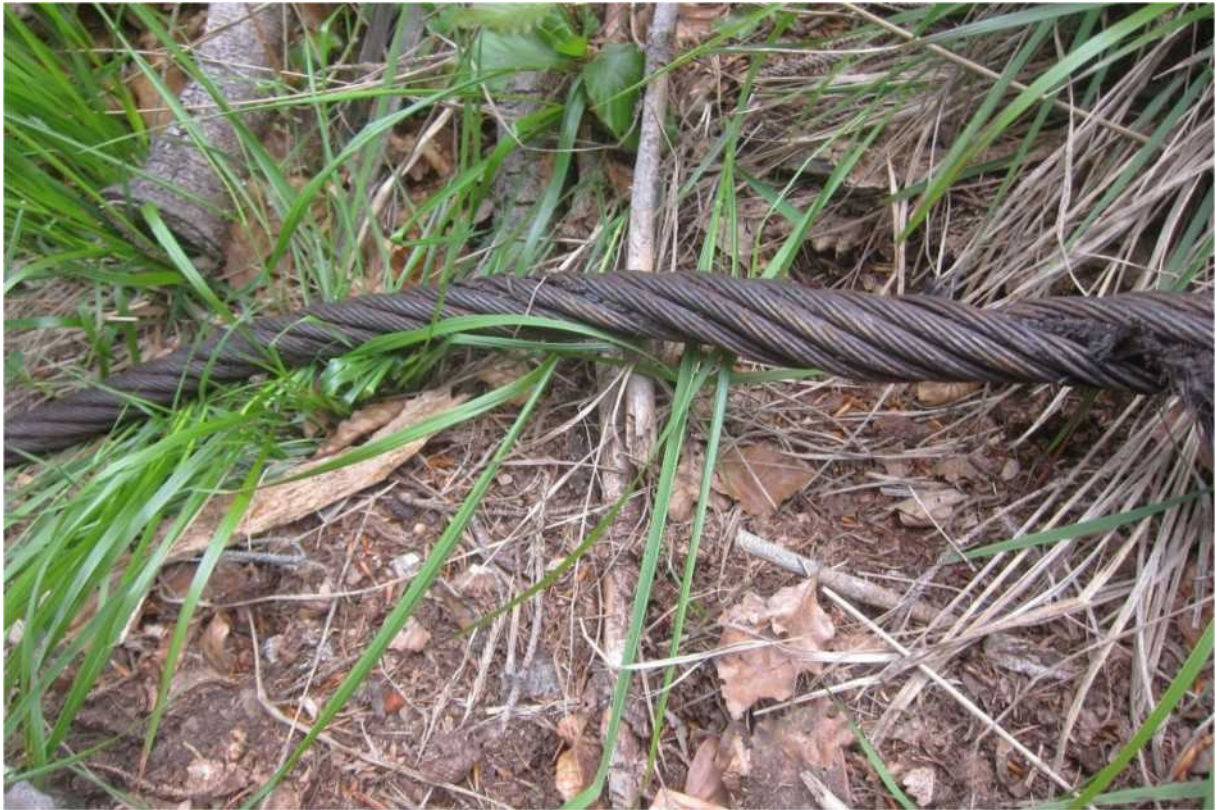
*Figura 5 - Fune traente superiore precedente la zona di rottura; si notano l'allentatura dei trefoli nel passo e tracce di ossidazione (fonte Digifema).*

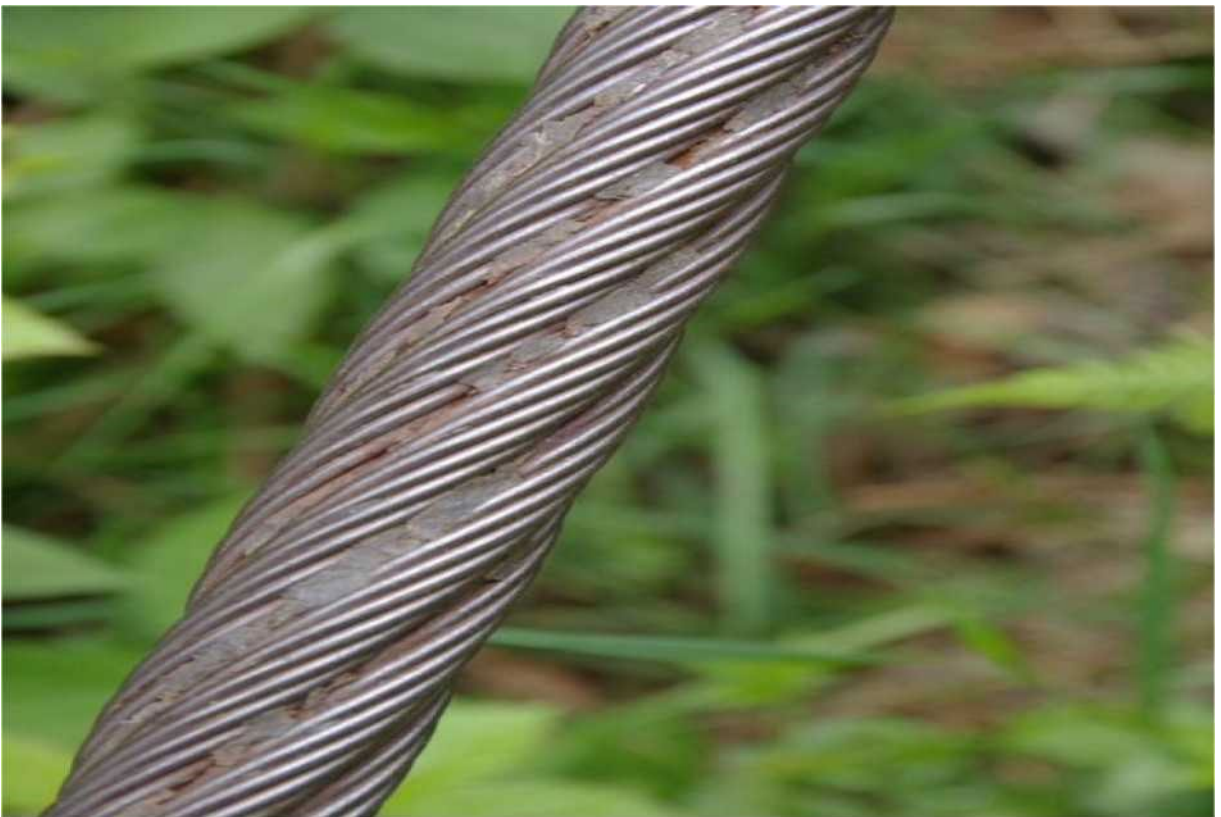
*Figura 6 - Fune traente inferiore tra la cabina 3 e il terreno a valle rispetto al punto di caduta del veicolo (fonte Digifema).*

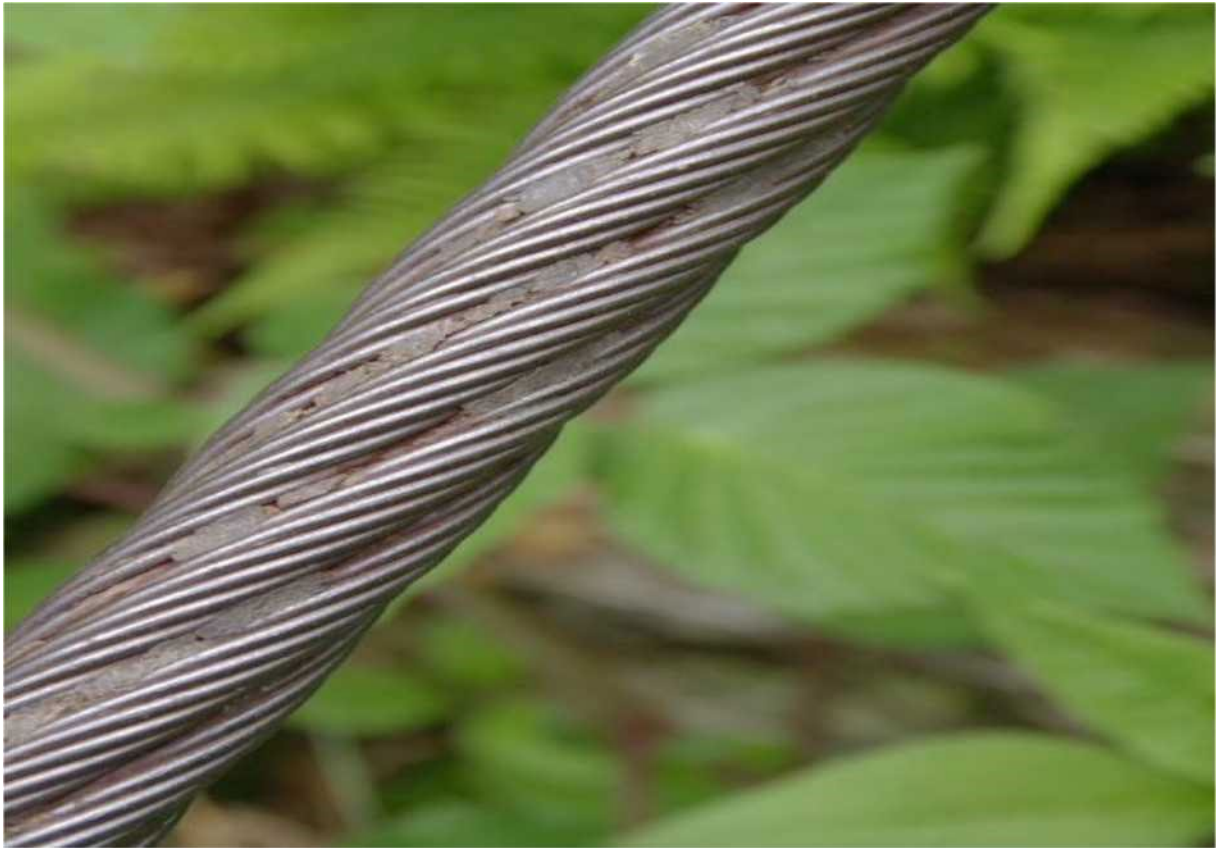
Figura 7 - Fune traente inferiore tra la cabina 3 e il terreno a valle rispetto al punto di caduta del veicolo (fonte Digifema).

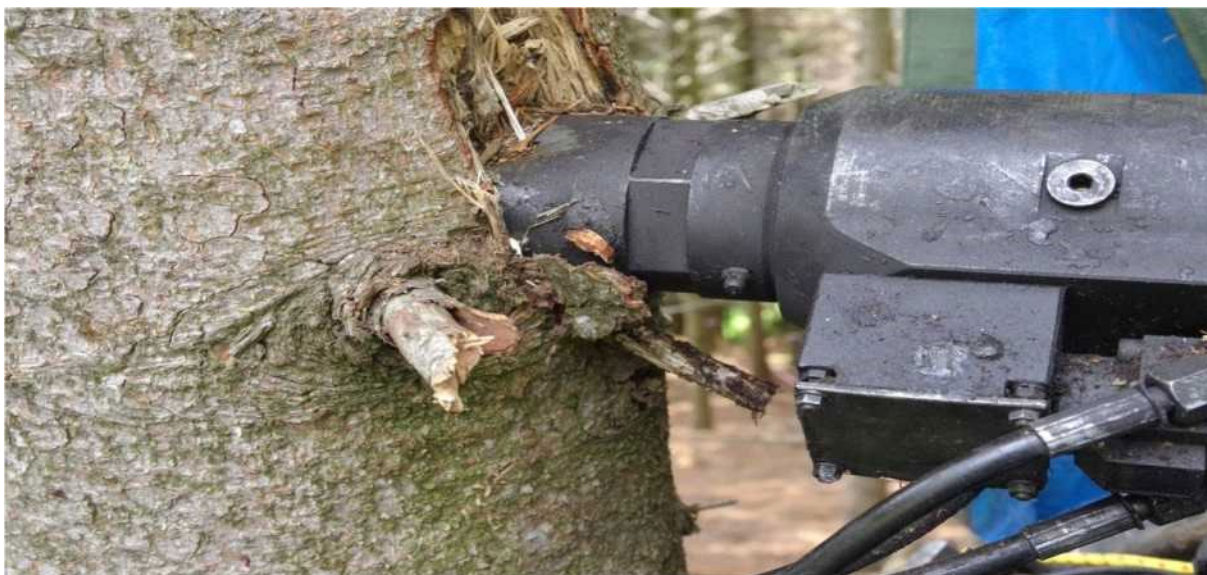
*Figura 8 - Testa fusa della fune traente superiore; esecuzione 22.11.2016, scadenza 22.11.2021 (fonte Digifema).*

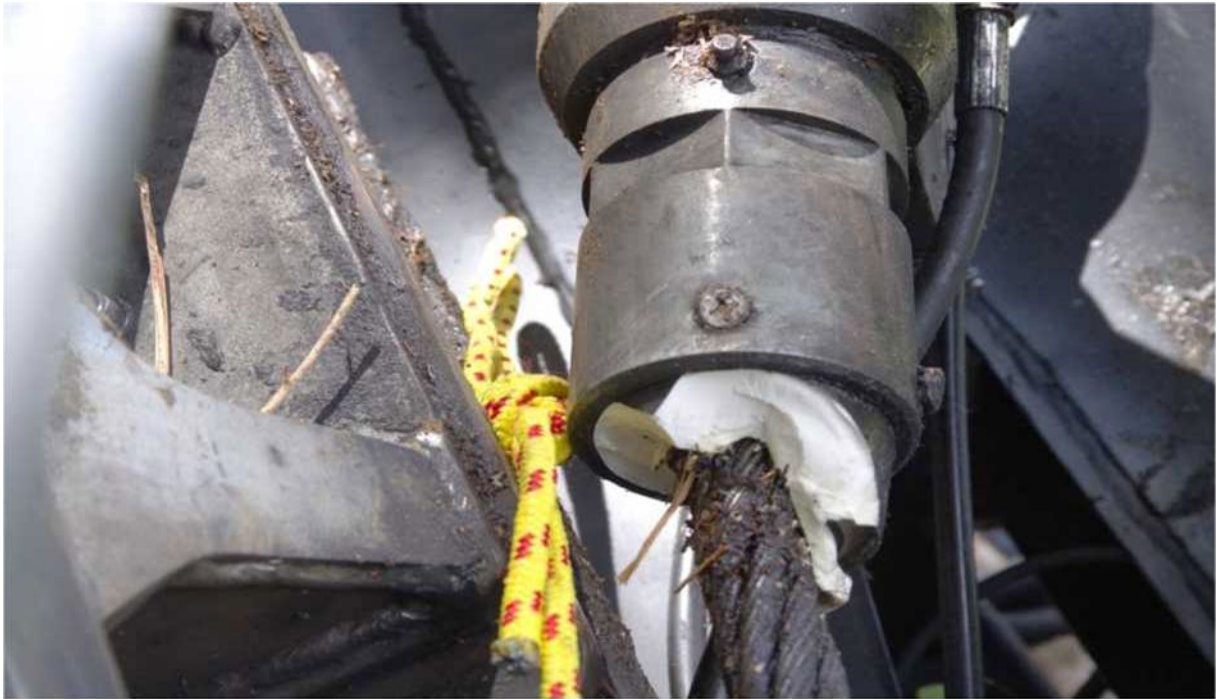
Figura 9 - Testa fusa della fune traente inferiore; esecuzione 14.03.2017 scadenza 14.03.2022 (fonte Digifema).

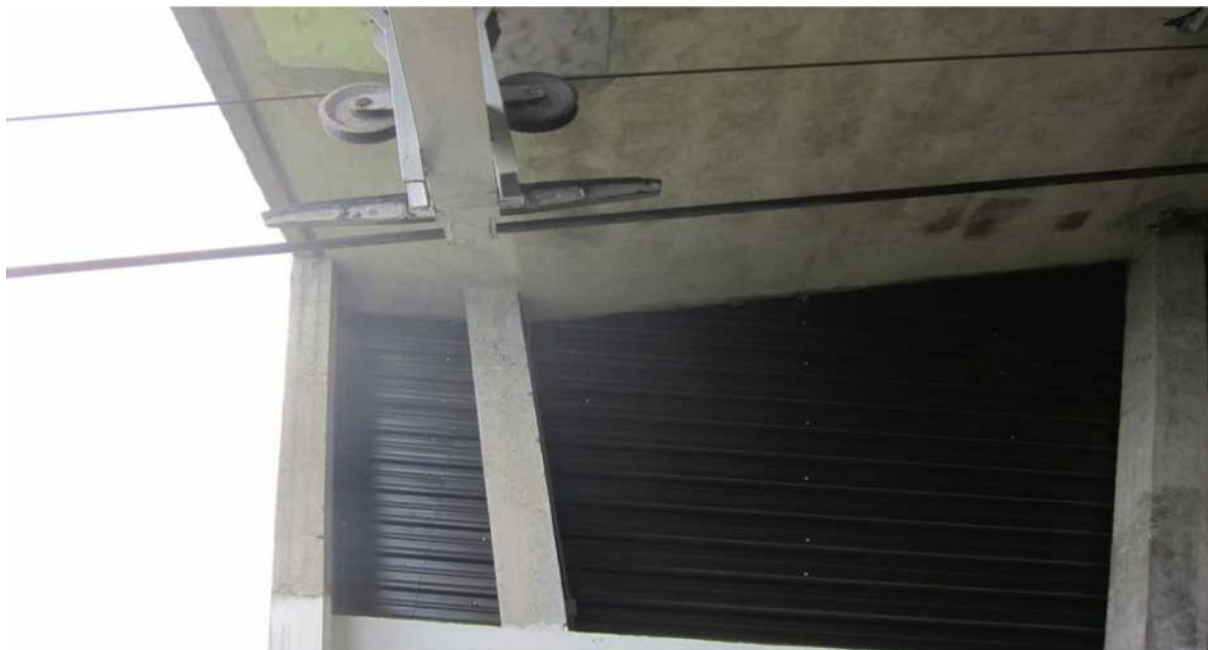
La Figura 11 illustra la fune portante della cabina 3 saltata dalla sua posizione normale sulla scarpa di avanzamento. Con ogni probabilità, il distacco della fune dalla scarpa è stato provocato dai contraccolpi occorsi durante la rottura della fune traente superiore e il suo passaggio in stazione di rinvio. Non appare nemmeno da escludere che il distacco sia da attribuire ad altre cause da accertare e che esso abbia contribuito alla rottura della fune traente, anche se tale ipotesi appare meno probabile.

*Figura 11 - Fune portante della cabina 3 saltata dalla scarpa di avanzamento. Fune di soccorso sui rulli di guida uscita stazione (fonte Digifema).*

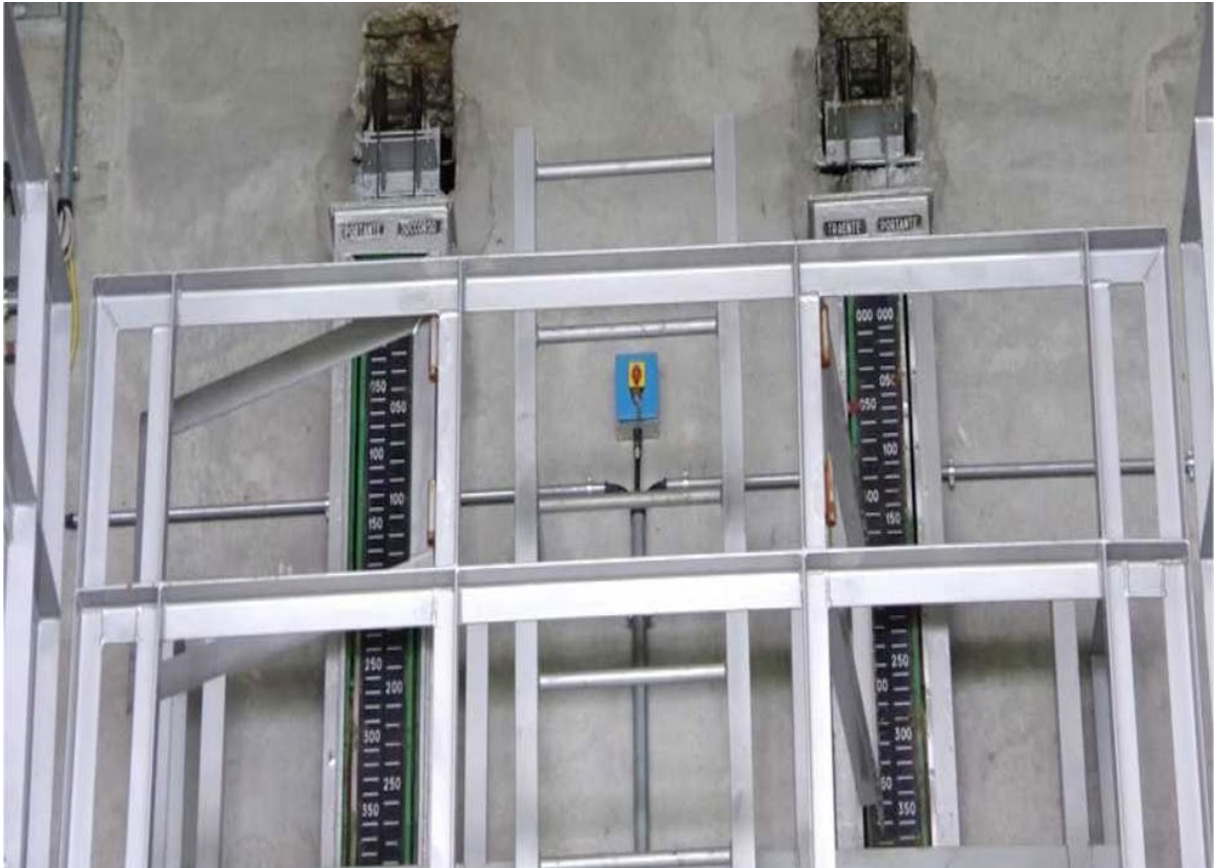
Figura 12 - Scale graduate. A dx scale di escursione del contrappeso della fune traente e della portante lato cabina 4. A sx scale di escursione della fune di soccorso e della fune portante lato cabina 3 (fonte Digifema).

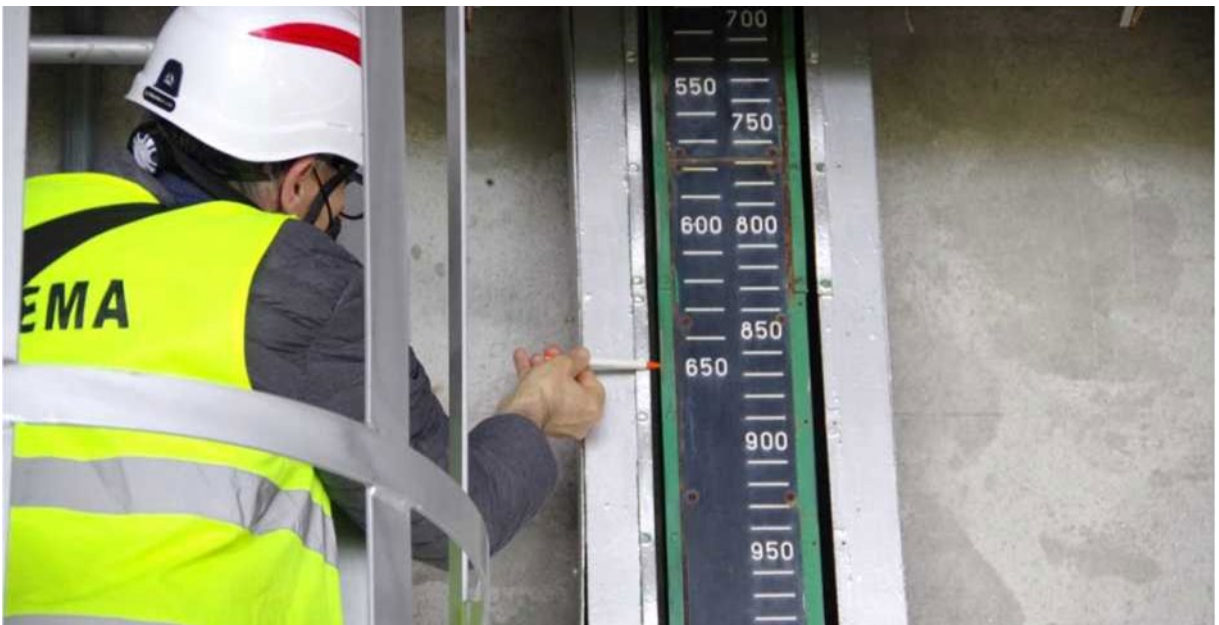
Figura 13 - Particolare delle scale graduate. A dx scala graduata di escursione del contrappeso della fune traente superiore; posizione limite dell'asta: 650 cm, segni di sfregamento tra l'indice 600 cm e l'indice 550 cm (fonte Digifema).

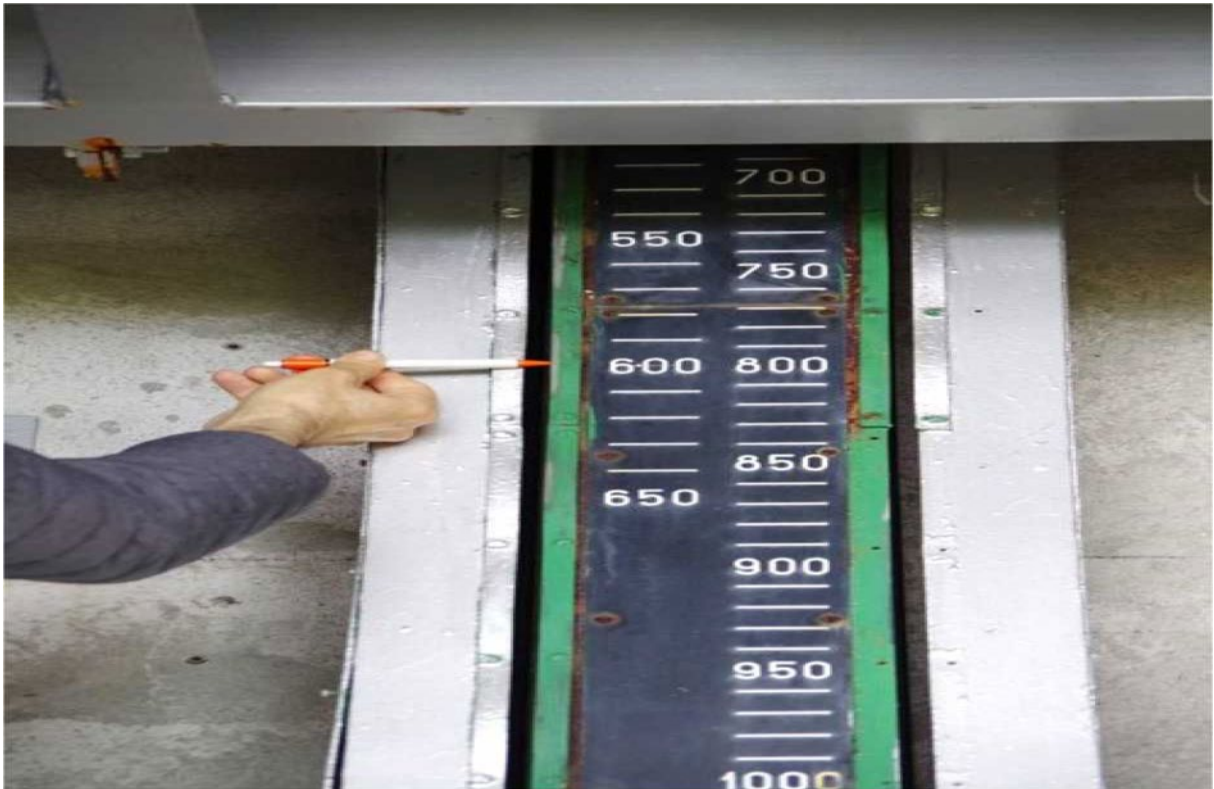
Figura 14 - Ulteriore particolare delle scale graduate. A dx scala graduata di escursione del contrappeso della fune traente superiore; posizione limite dell'asta: 650 cm, segni di sfregamento tra l'indice 600 cm e l'indice 550 cm (fonte Digifema).

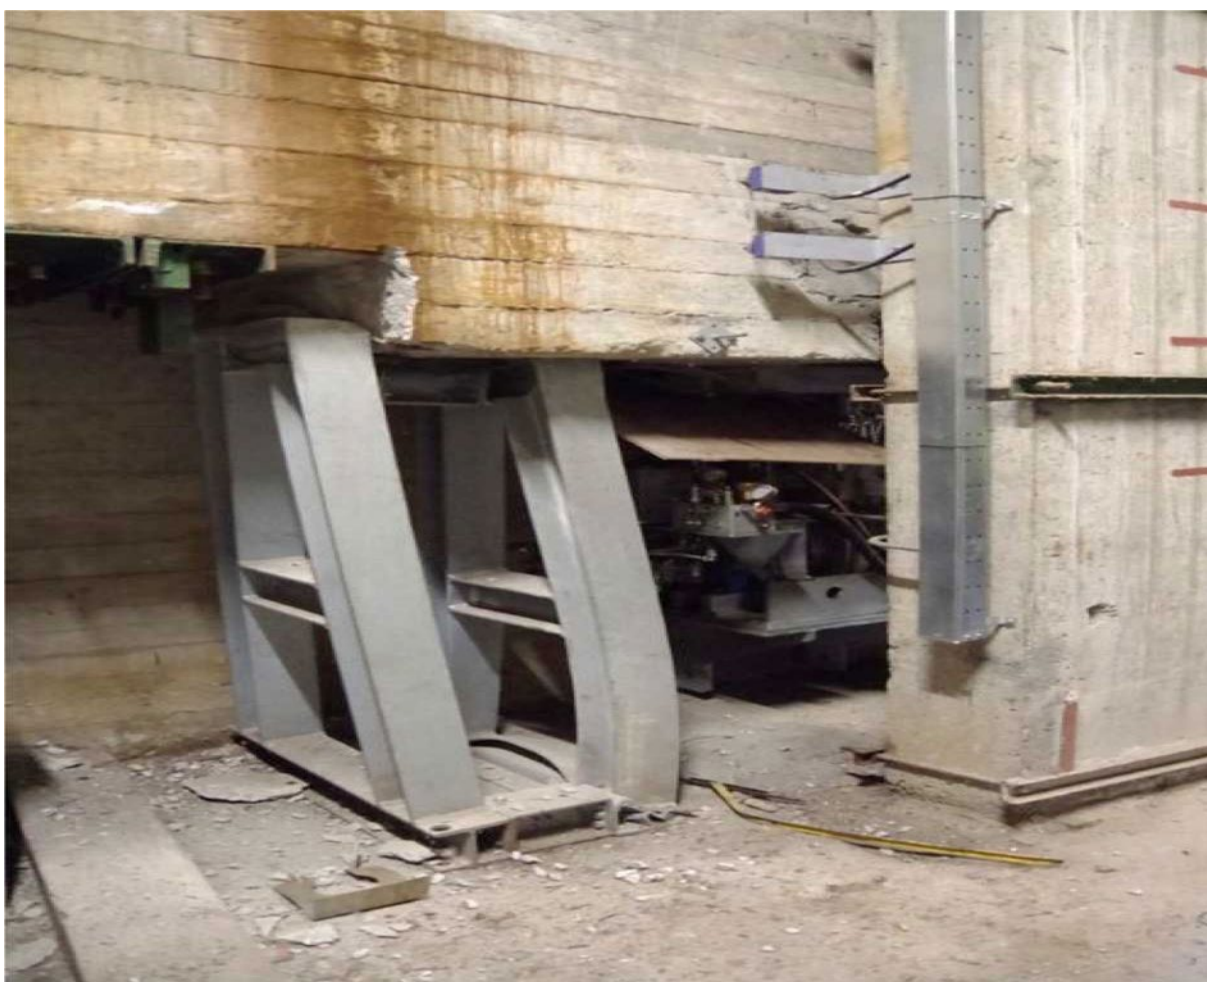
*Figura 15 - Contrappeso della fune traente superiore collassato sulla struttura metallica di appoggio (fonte Digifema).*

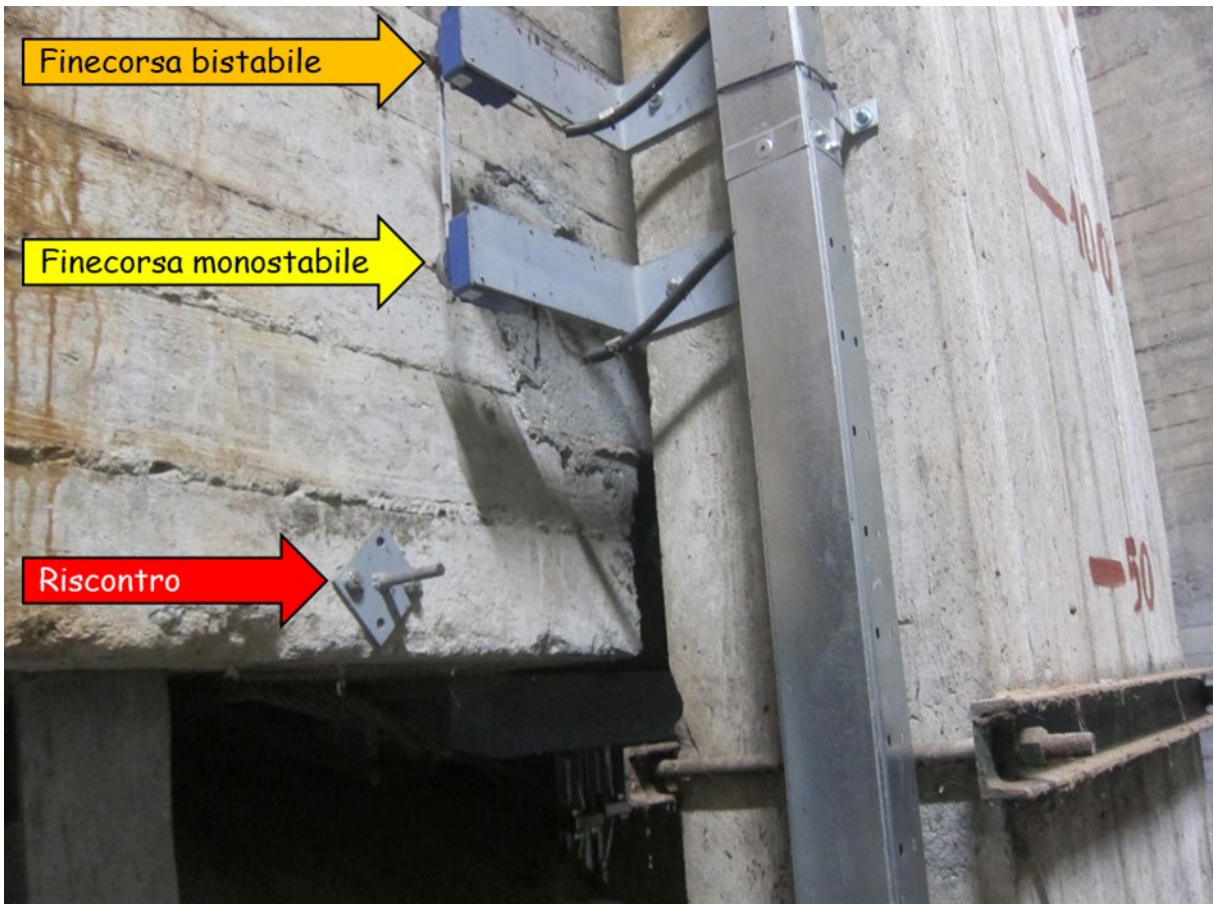
La Figura 16 rappresenta i due finecorsa finalizzati a rilevare l'escursione inferiore del contrappeso della fune portante superiore:

- il riscontro metallico è solidale con il contrappeso e ne indica la posizione lungo la sua escursione verticale,
- il finecorsa bistabile, composto da due barrette disposte a 90°, fornisce un segnale di allarme nel caso in cui il riscontro del contrappeso lo azioni muovendosi verso il basso e si riarma quando il contrappeso risale verso l'alto,
- il finecorsa monostabile, composto da una singola barretta orizzontale, fornisce un comando di arresto di urgenza dell'impianto nel caso in cui il contrappeso prosegua ulteriormente la sua corsa verso il basso.

Figura 16 - Contrappeso collassato della fune traente superiore, 1° finecorsa di allarme (freccia arancione), 2° finecorsa di arresto e freno di urgenza (freccia gialla) (fonte Digifema).

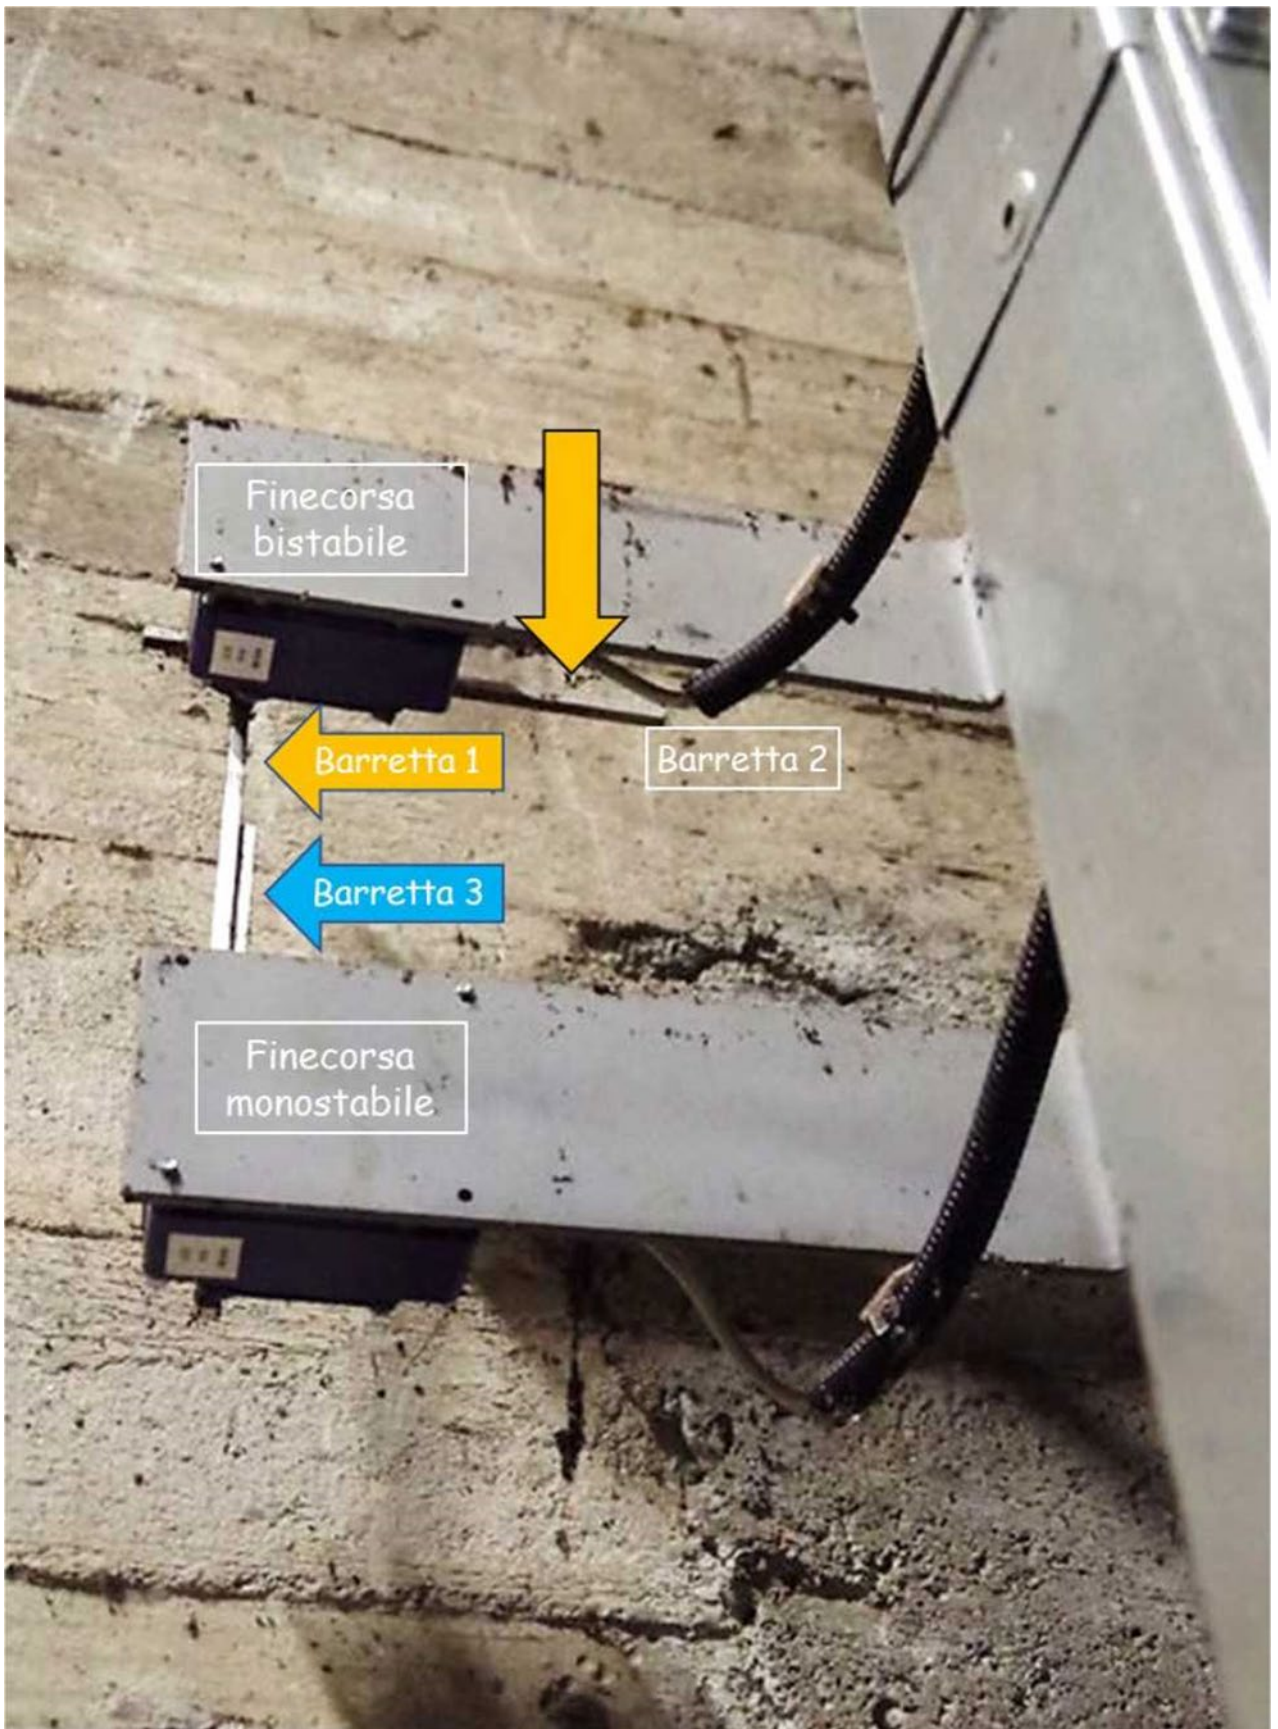
La Figura 18 e la Figura 19 illustrano la configurazione dei due finecorsa del contrappeso della fune traente superiore rilevata nel corso del sopralluogo sull'impianto effettuato dalla Commissione il giorno 1° giugno 2021.

Come si può notare, il finecorsa bistabile è ruotato di  $180^\circ$  e il finecorsa monostabile è ruotato di  $90^\circ$  in senso orario. Questa configurazione neutralizza l'efficacia dei due finecorsa, infatti le rispettive barrette 2 e 3 non hanno la possibilità di interferire con il riscontro metallico, pertanto non sono nelle condizioni di rilevare l'escursione del contrappeso verso il basso oltre la sua posizione limite inferiore per attivare l'allarme e l'arresto di urgenza dell'impianto né di ripristinare l'allarme quando il contrappeso si muove verso l'alto.

Figura 18 - Particolare del finecorsa bistabile a squadra a 90° per l'allarme (freccia gialla) e del finecorsa di arresto di urgenza (freccia azzurra). Entrambi sono configurati in modo da renderne inefficace il movimento discesa-salita del riscontro metallico posto al fondo del contrappeso (fonte Digifema).

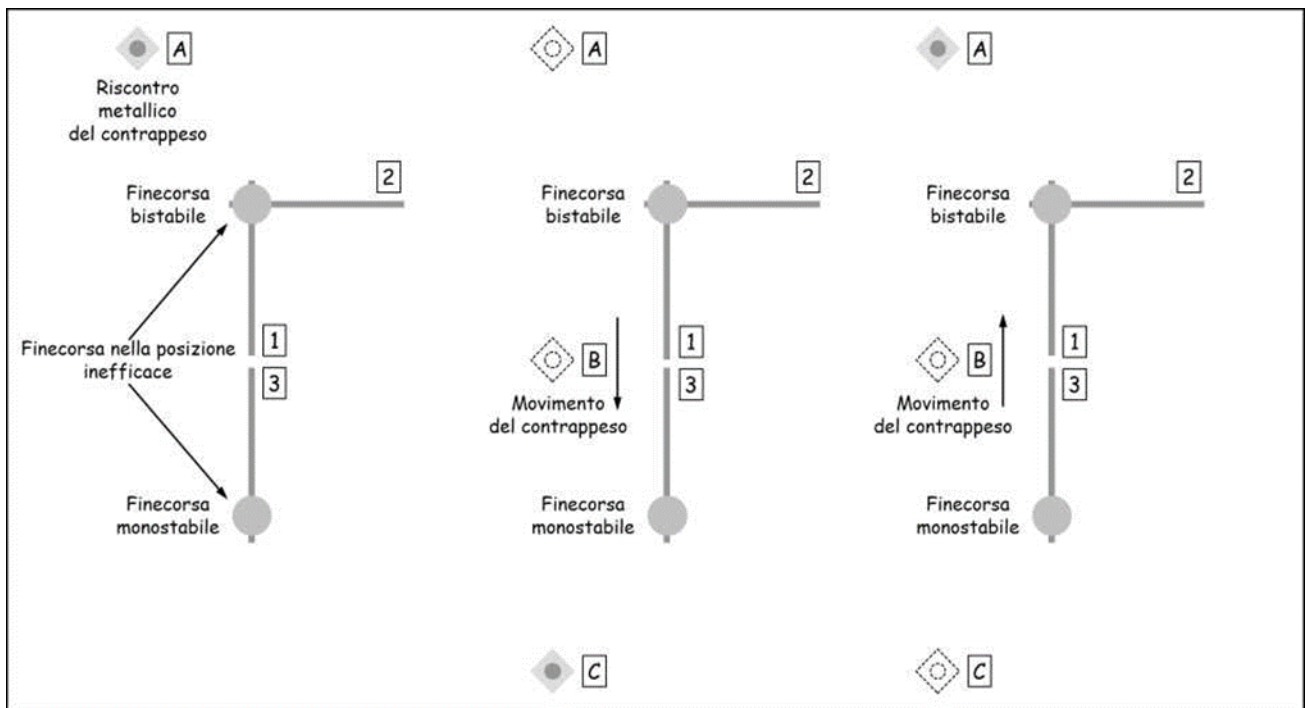
Figura 19 - Configurazione dei finecorsa del contrappeso della fune traente superiore rilevata dalla Commissione d'indagine nel corso del sopralluogo del 1° giugno 2021 (fonte Digifema).

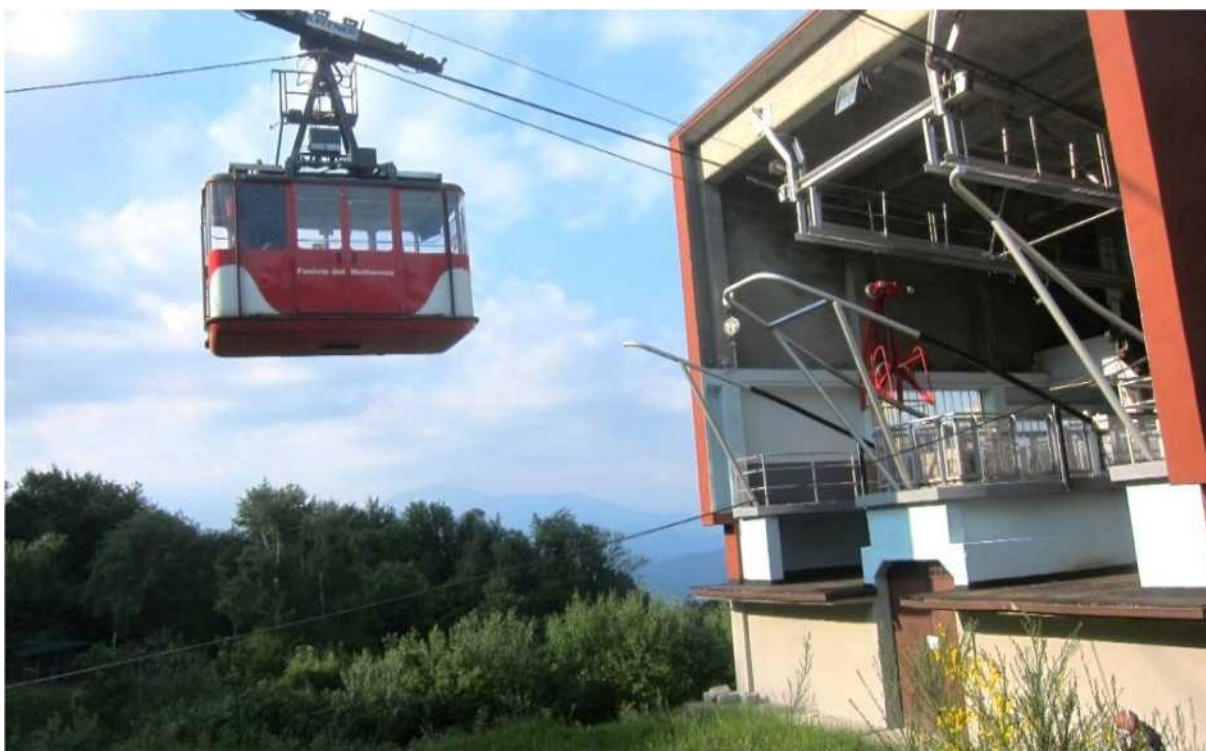
*Figura 21 - Stazione di Alpino lato tronco superiore con la cabina 4 arrestata dal freno di emergenza (Fonte Digifema).*

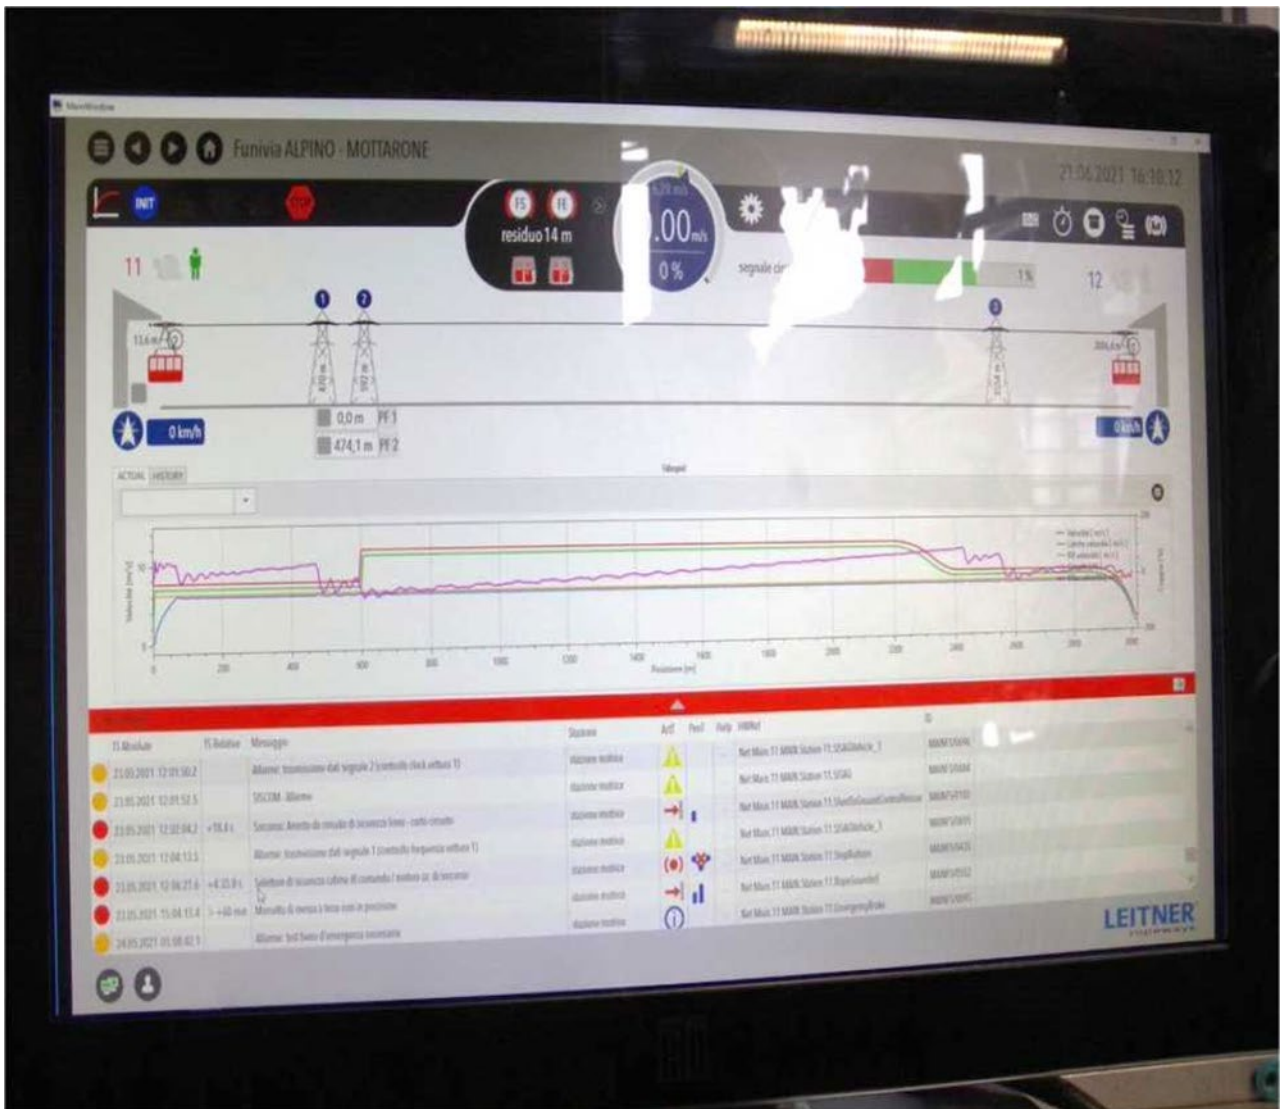
Figura 23 - Diagramma di trazione dell'ultima corsa della funivia registrato dal Circuito di Sicurezza (fonte Digifema).
