# IL RADON NELLE SCUOLE DELL'UMBRIA

**ARPA Umbria - Agenzia regionale  
per la protezione ambientale**

# Il radon nelle scuole dell'Umbria

## Campagne di monitoraggio e azioni di rimedio

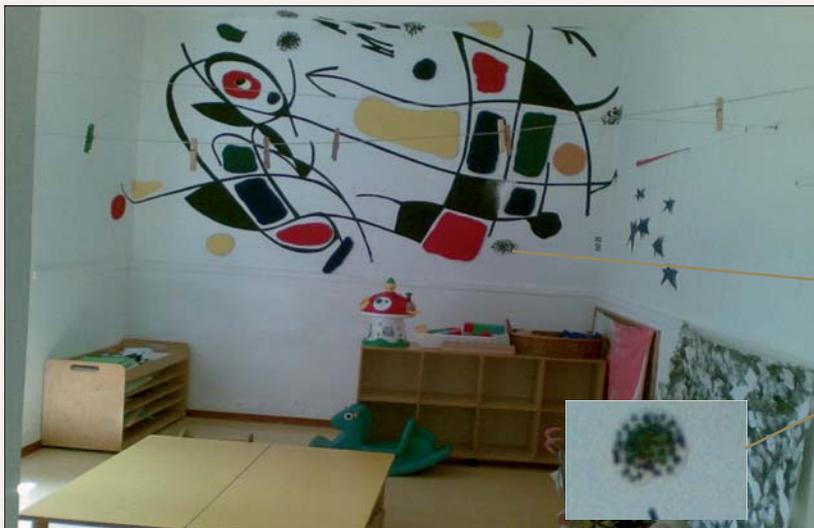
Stanza Piano Terra  
2° aula area bambini (A)

Foro di sfiato

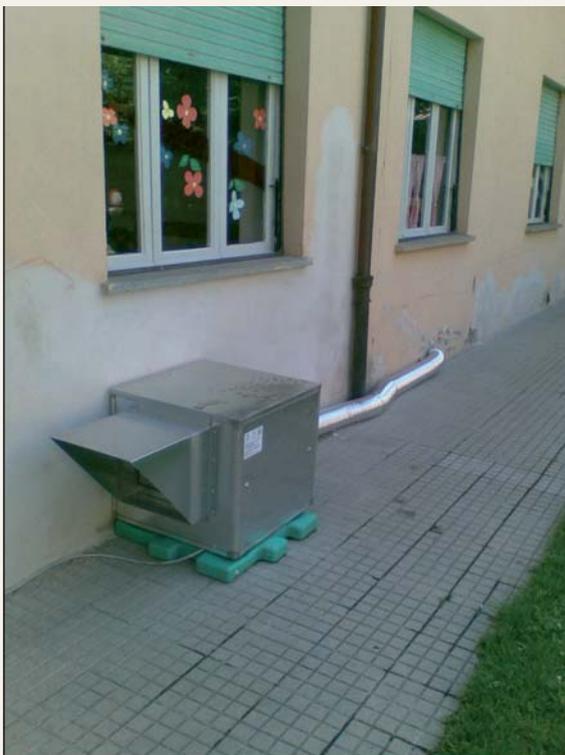
Sistema di aspirazione radon

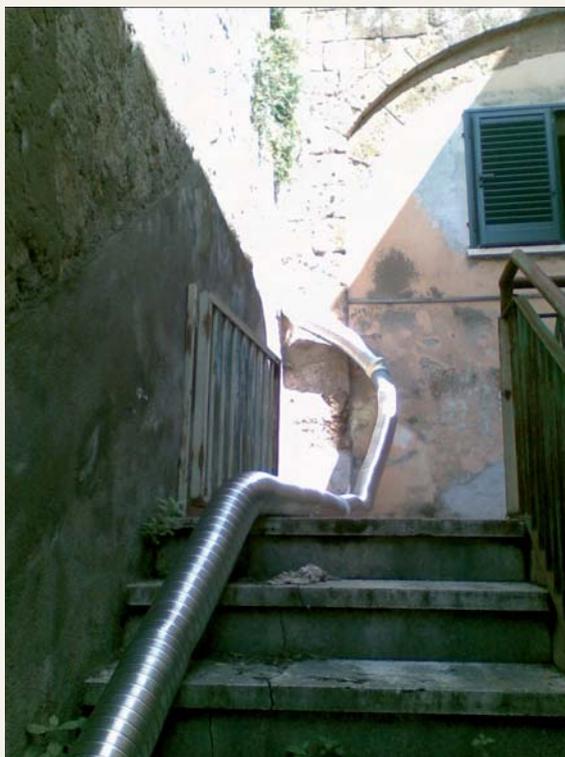
Sistema di aspirazione radon

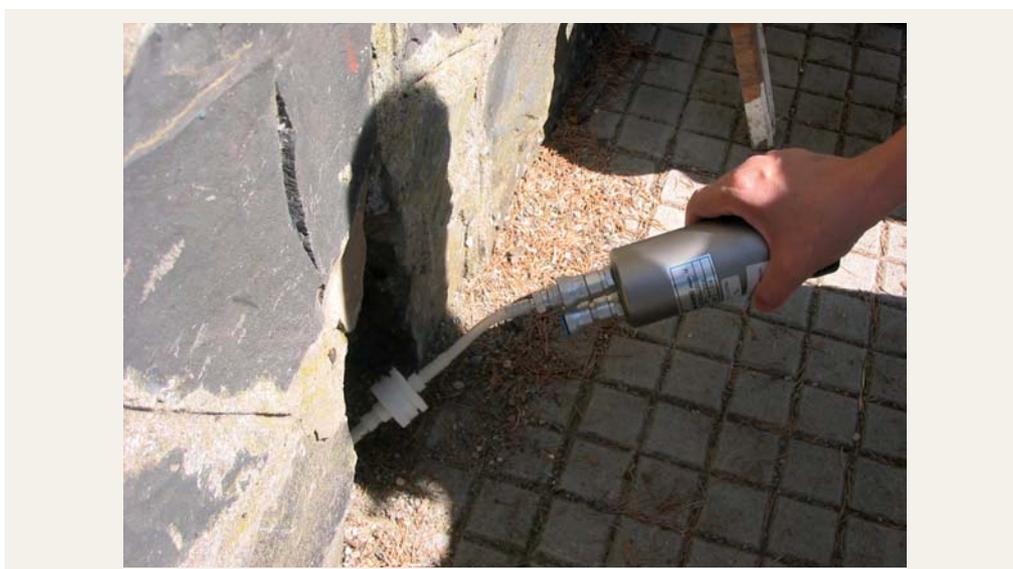
- *scuola di infanzia di Canonica*: le informazioni ricavate dalle misurazioni istantanee hanno confermato l'ipotesi iniziale, che indicava nel vespaio il serbatoio di radon. Di fatto tale vespaio è risultato non solo non areato ma riempito di materiale di scarto edilizio di natura tufacea e le molteplici fessurazioni presenti sul pavimento sono risultate la principale via di risalita di gas radon all'interno dell'edificio;
- *scuola di infanzia di Giove*: le misurazioni istantanee di radon *indoor* eseguite nelle cantine non hanno fornito indicazioni particolari sull'origine dell'elevata concentrazione riscontrata. Al contrario, l'ispezione visiva degli intonaci e la misurazione effettuata all'interno di uno di questi, avvalorata in seguito dai risultati delle misure di spettrometria

Misura istantanea di concentrazione di attività di radon nel vespaio

- *scuola di infanzia di Canonica*: sigillatura delle fessurazioni del pavimento e applicazione di piccoli ventilatori per il ricambio d'aria, in attesa di interventi di mitigazione a lungo termine consistenti nel rifacimento del solaio con ventilazione del vespaio, che sarebbero stati realizzati nell'estate del 2008 in concomitanza con l'intera ristrutturazione ed adeguamento antisismico dell'edificio;

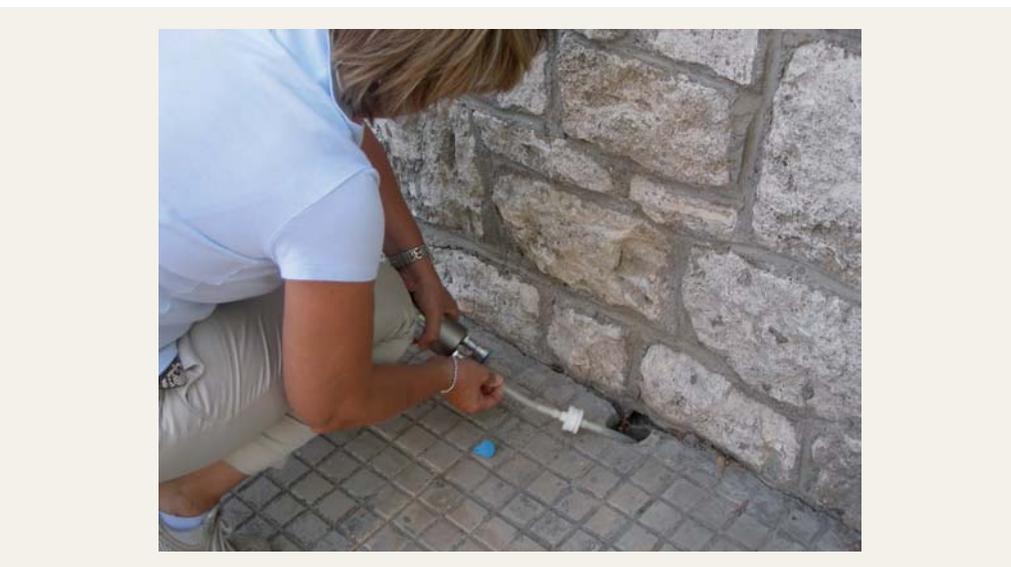
Prelievo istantaneo di gas radon nel  
basamento
