## Nota tecnica

# Il maremoto del 28 Agosto 2019 a Stromboli

Documento a cura di  
GEO-RIS & CN-COS

28 Agosto 2019

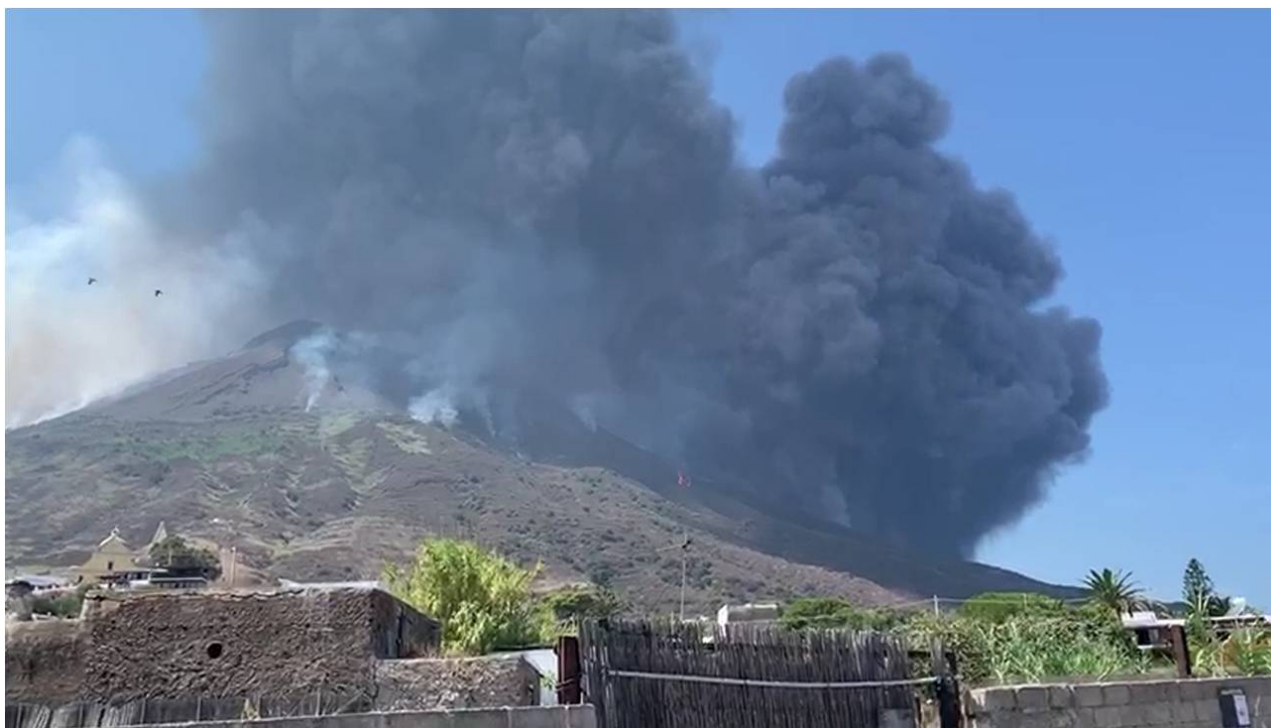
Figura 1- Eruzione dello Stromboli, con focolai d'incendio sul versante di Ginostra.

Una forte esplosione è avvenuta poco dopo mezzogiorno (12:17 ora locale) nell'area sommitale dello Stromboli. Un'alta colonna di cenere si è innalzata nel cielo, mentre un flusso piroclastico ha raggiunto in breve il mare (Figure 1 e 2).

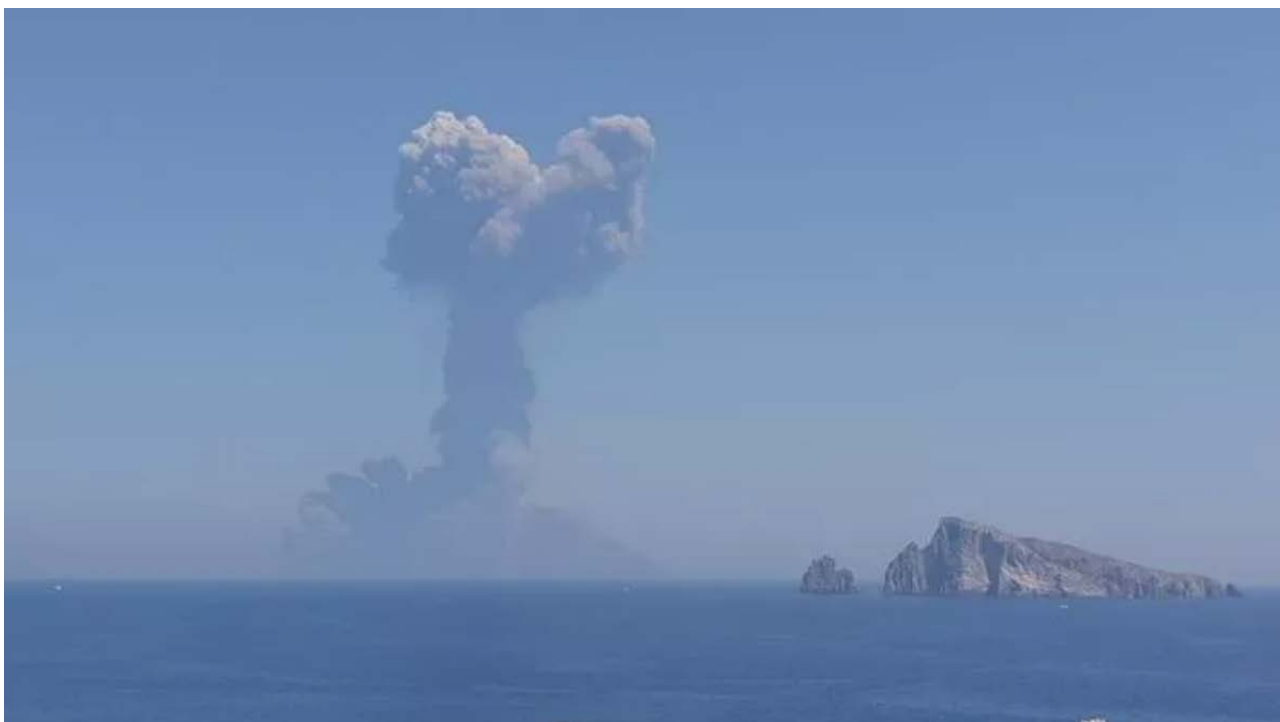
Figura 2- L'alta colonna eruttiva sullo Stromboli (fonte: sito web lastampa.it).

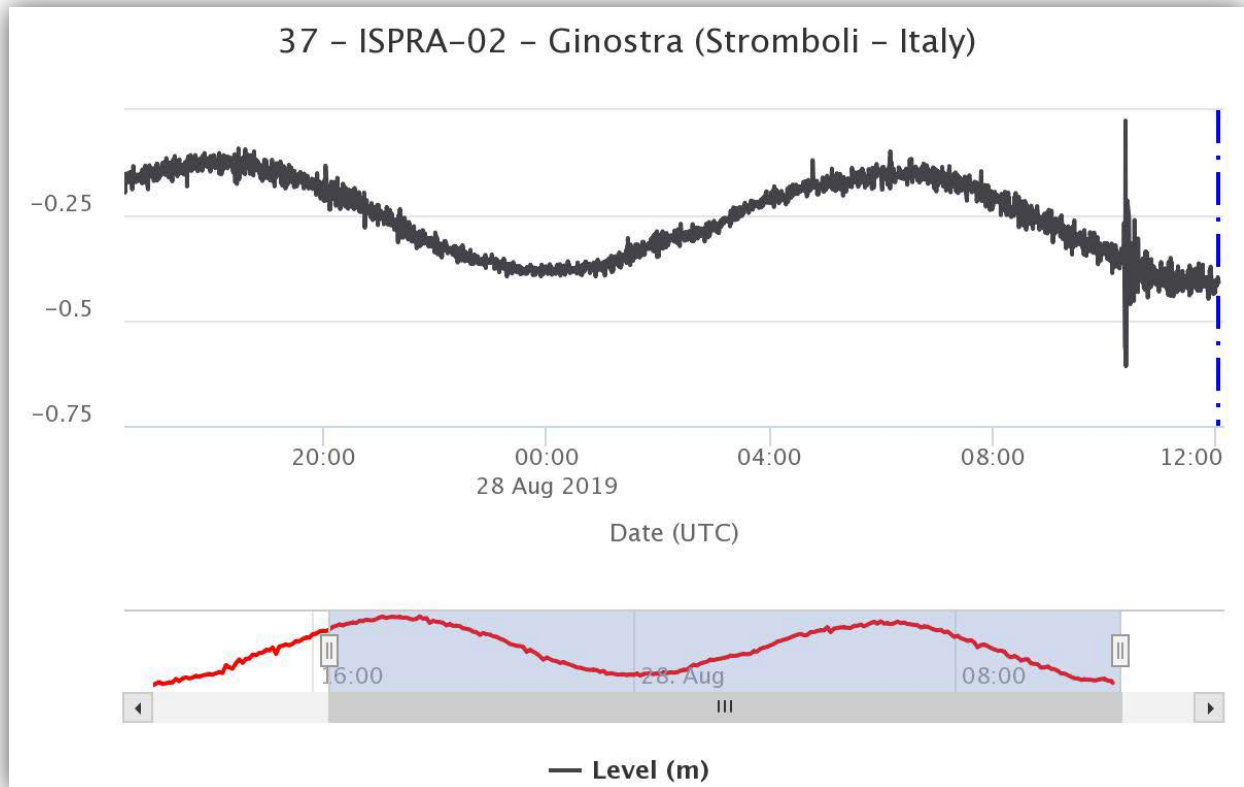
Figura 3 – Mareogramma della stazione di Ginostra, relativo all'intervallo 21:00 (27 Agosto) – 12:00 (28 Agosto); tempi UTC (-2 ore).

La stazione di Ginostra ha registrato una repentina variazione del livello del mare, chiaramente documentato nel mareogramma, con un'altezza superiore ai 60 cm, picco-picco, alle ore 10:20 UTC (Figura 3, Figura 4). Questa significativa variazione del livello del mare è avvenuta quasi in

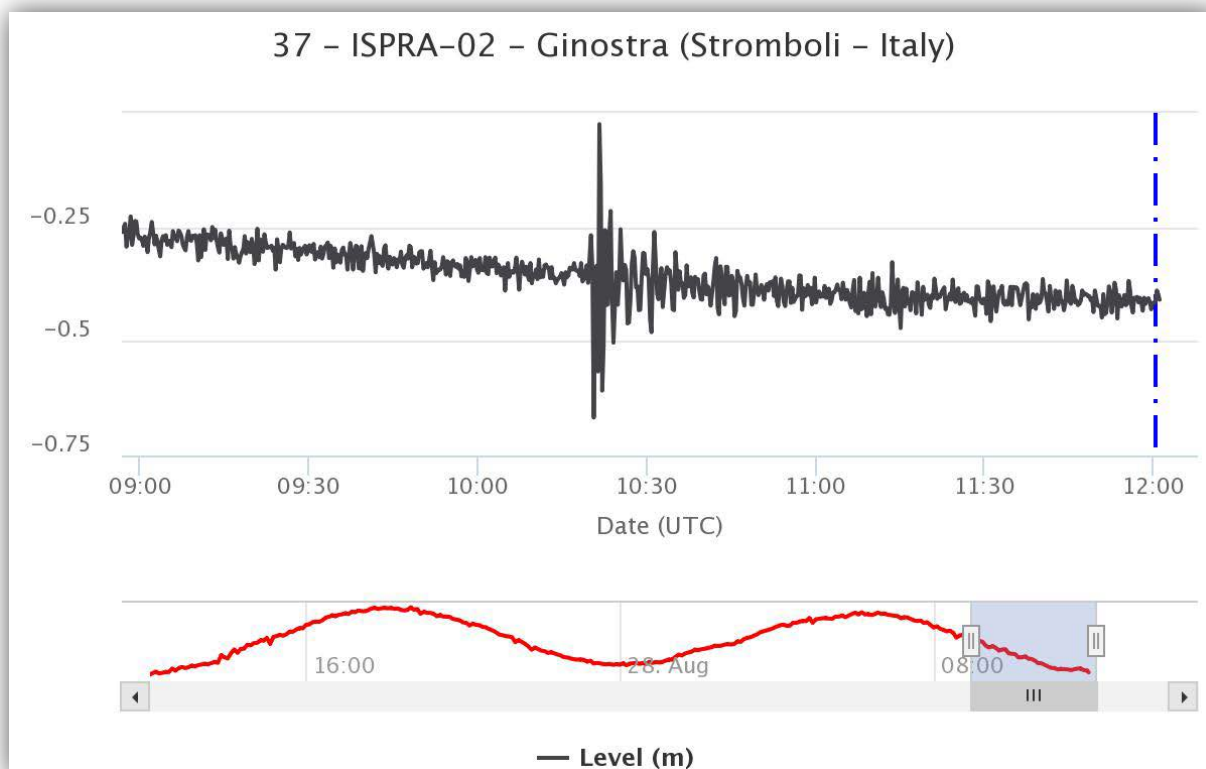
Figura 4 – Sopra: dettaglio del mareogramma della stazione RMN di Ginostra (ore 09:00-12:00 UTC). Sotto dettaglio ore 10:15-10:35 UTC

coincidenza del minimo di marea e non sembra aver avuto un impatto significativo sulle coste. Le oscillazioni del livello del mare, come documentate dal mareografo, sono continuate in attenuazione per almeno un'ora (Figura 4).

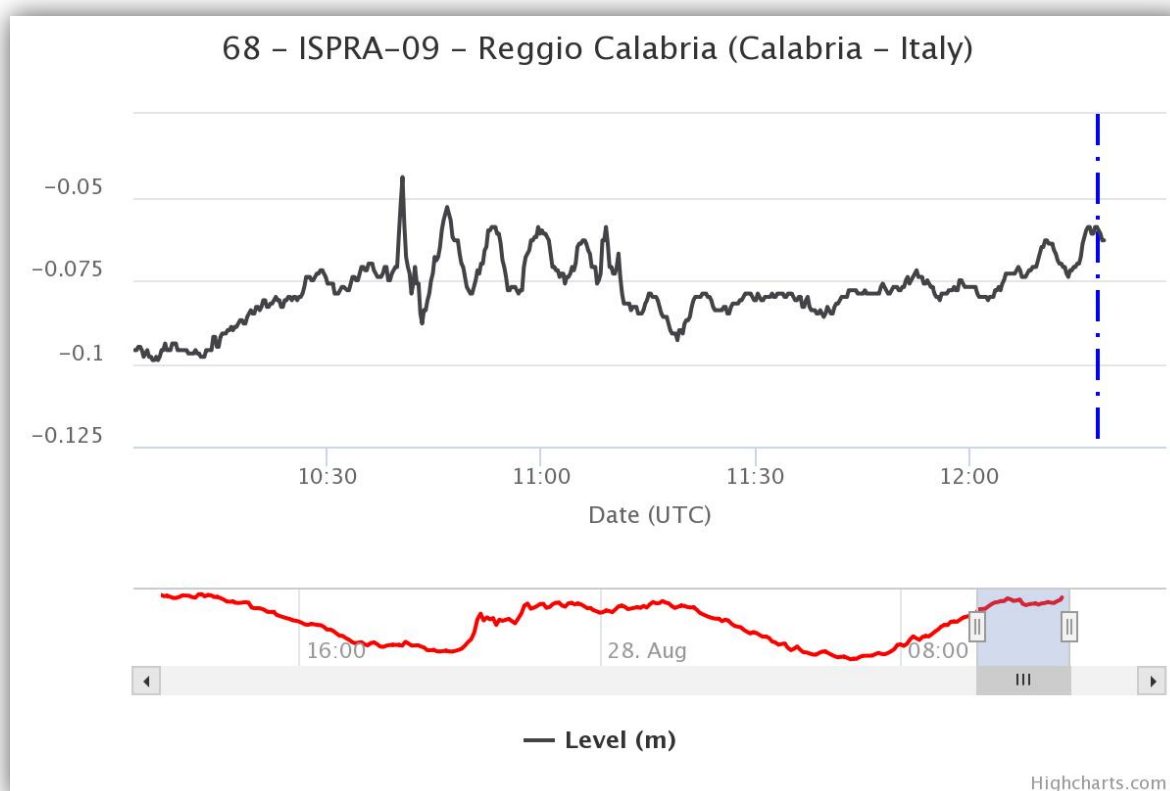
Figura 5 – Dettaglio del mareogramma della stazione RMN di Reggio Calabria (ore 10:00-12:20 UTC). L'evento è stato registrato alla stazione alle ore 10:40:30 UTC.

L'evento è stato registrato anche alla vicina stazione RMN di Strombolicchio, sebbene non con la stessa chiara evidenza della stazione di Ginostra, in conseguenza della maggiore profondità dei fondali prospicienti la stazione di Strombolicchio. La stazione RMN di Reggio Calabria, alle ore 10:40:30 UTC (Figura 5), ha registrato una perturbazione del livello marino che potrebbe essere messa in relazione con l'arrivo dell'onda, essendo anche in discreto accordo con la modellazione dei tempi di propagazione (Figura 6). I dubbi aperti sul significato del mareogramma della stazione di Reggio Calabria evidenziano la necessità di un sistema di monitoraggio più fitto di stazioni sulle coste della Calabria tirrenica e della Sicilia settentrionale.
