Analisi e valutazione dello stato ambientale del Lago di Bracciano riferito all'estate 2017

RAPPORTO ISPRA

Roma, 18 ottobre 2017

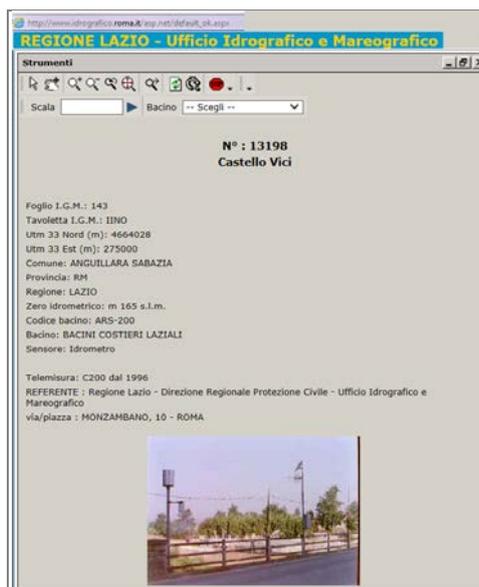
Figura 5 – Anagrafica del pluviometro “Castello Vici” del CF della Regione Lazio, che risulta dismesso dal 2014.

Da colloqui intercorsi con un tecnico dello stesso CF della Regione Lazio, l'ultimo dei quali in data 29 settembre 2017, si è appreso che tale idrometro non funziona dal 2014 per mancanza di fondi per la manutenzione e il CF ha sopperito a tale mancanza pubblicando sul proprio sito <http://www.idrografico.roma.it/default.aspx> i dati in tempo reale provenienti dall'idrometro di proprietà dell'ACEA, sito in località Castello Vici.

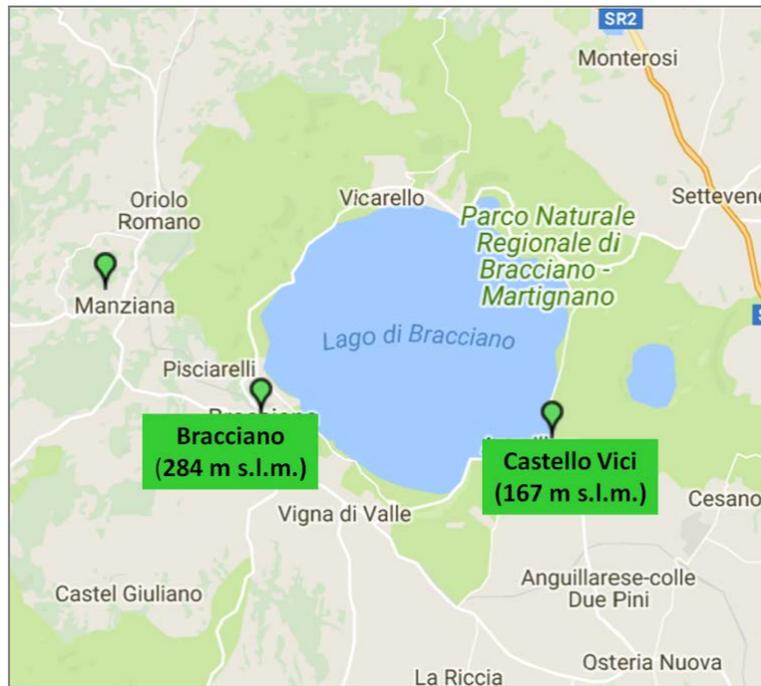
Figura 8 – Localizzazione dei pluviometri di Bracciano e Castello Vici.

Nei grafici seguenti sono presi in considerazione i dati provenienti dai due pluviometri di Bracciano e Castello Vici, entrambi del CF Regione Lazio, la cui localizzazione rispetto al lago è riportata in [Figura 8](#). Il grafico di [Figura 9](#) evidenzia come il pluviometro di Bracciano sito a quota 284 m s.l.m. misuri sistematicamente piogge cumulate superiori rispetto a quelle del pluviometro di Castello Vici sito a quota 167 m s.l.m. In [Figura 10](#) si riporta la distribuzione delle precipitazioni cumulate mensili da settembre 2016 ad agosto 2017 confrontata con l'analoga distribuzione media calcolata sui 20 anni precedenti. I grafici mostrano che entrambi i pluviometri hanno misurato una sostanziale riduzione delle piogge rispetto ai valori medi a partire dal dicembre 2016 e perdurante nei mesi successivi.

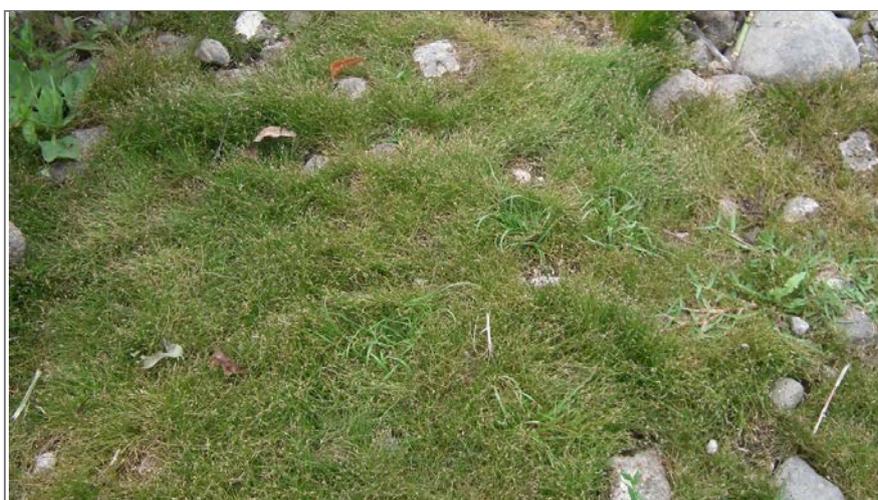
Figura 22 – Aspetti a *Eleocharis acicularis* dell'habitat 3130 (ISPRA, sopralluogo del 27 luglio 2017).

L'habitat è composto da popolamenti dominati da *Eleocharis acicularis* (**Figura 22**) e *Baldellia ranunculoides* che si consociano con gli habitat a dominanza di *Chara aspera* nelle zone a minor profondità della prima fascia di vegetazione ([Azzella & Ragogna, 2011](#)). In questi habitat è possibile rinvenire *Isoetes sabatina* e altre piccole specie che hanno l'aspetto di "isoetidi", quali *Juncus articulatus*, *Nitella hyalina*, forme vegetative di profondità di *Schenoplectus lacustris*.

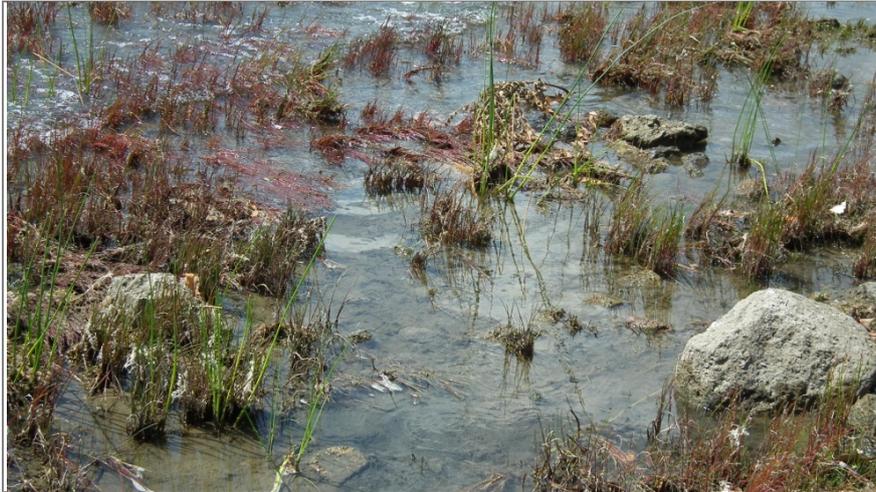
Figura 23 – L’habitat elettivo di *Isoëtes sabatina* in via di disseccamento in località Polline (ISPRA, sopralluogo del 27 luglio 2017).

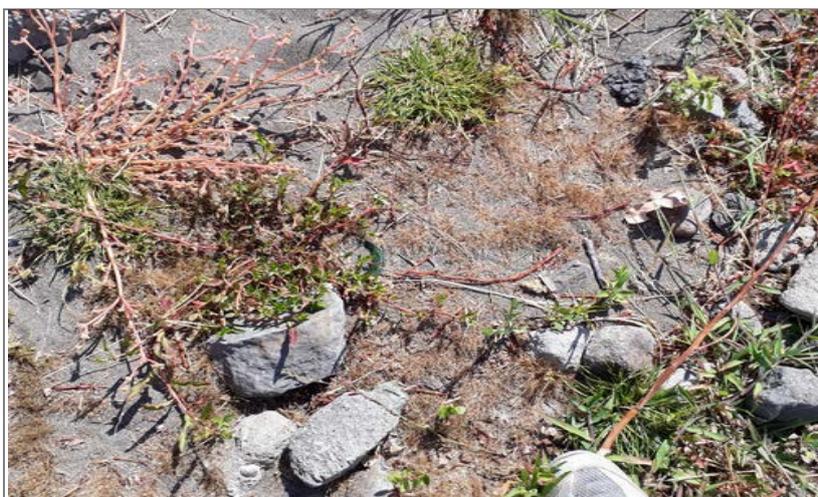
Figura 24 - Cespi secchi di *Eleocharis acicularis*. Su sponde ciottolose gli aspetti inondati dell’habitat 3130 sono stati sostituiti da specie antropofile quali *Erigeron spp.*, *Portulaca oleracea*, *Cynodon dactylon*, *Digitaria spp.*, *Echinochloa crus-galli* - Località Riva di Polline (ISPRA, sopralluogo del 25 agosto 2017).

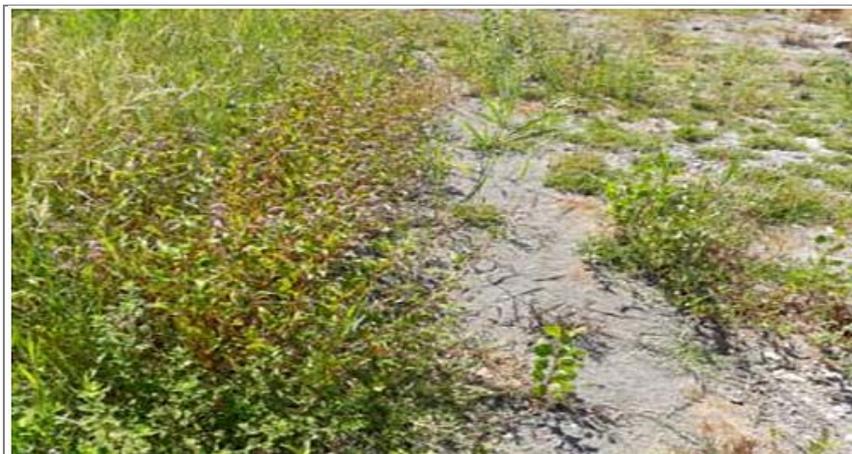
Figura 25 – Esempio di zona con maggiore presenza di limo in cui l'habitat 3130 è stato rapidamente sostituito da specie della classe *Bidentetea* (vegetazione pioniera, annuale, nitrofila e igrofila, di suoli ricchi in azoto, fangosi o limoso-ciottolosi) come *Persicaria lapathifolia* - Località Riva di Polline (ISPRA, sopralluogo 25 agosto 2017).

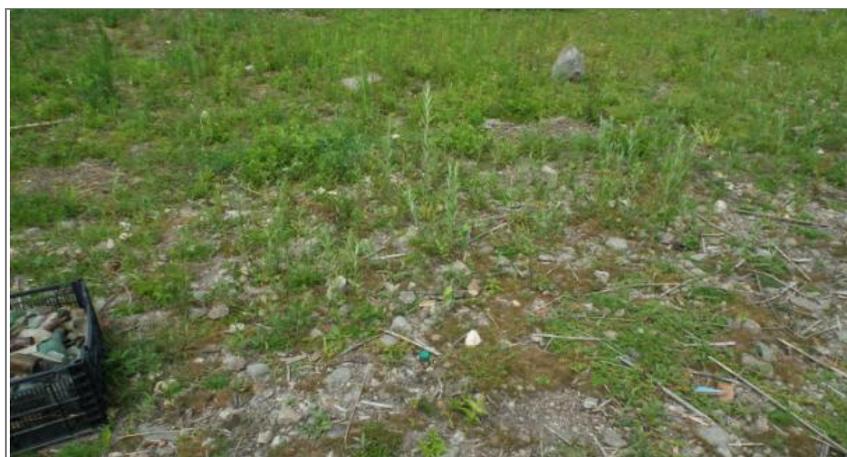
Figura 26 – Ricrescita di specie antropofile e di plantule di *Populus* e *Salix* in un ambito precedentemente occupato dall'habitat 3130 (di cui rimangono alcune aree in via di disseccamento) - Località Pantane (ISPRA, sopralluogo 27 luglio 2017).

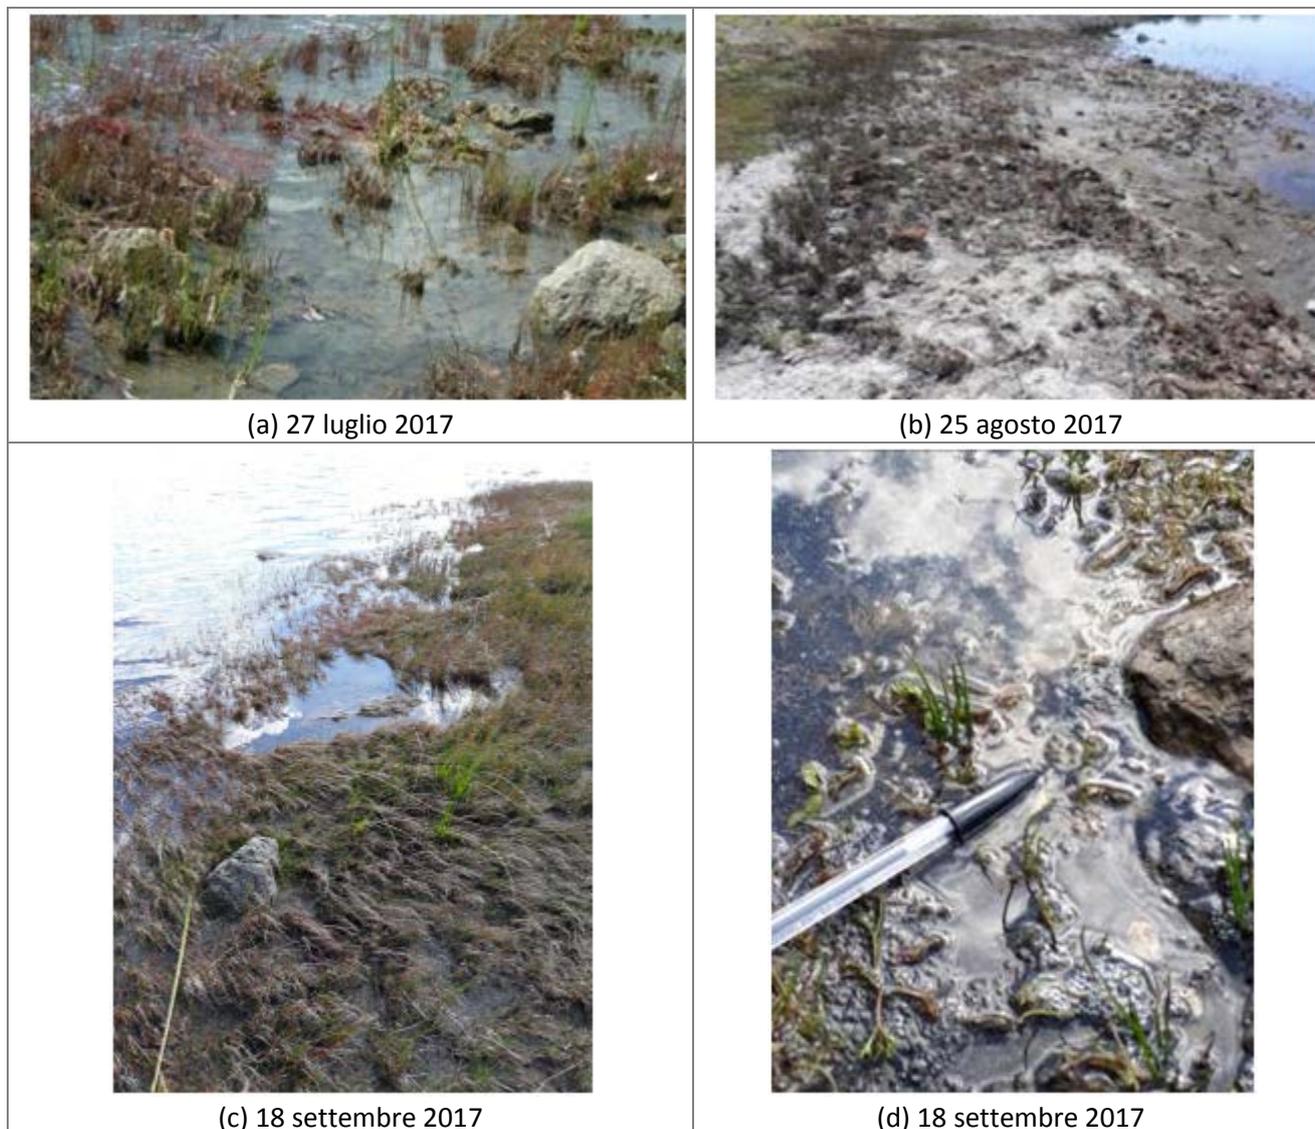
Figura 27 – Habitat elettivo di *Isoetes sabatina* nei diversi sopralluoghi effettuati dagli esperti di ISPRA in località Polline (sopralluoghi del 27 luglio, 25 agosto e 18 settembre 2017).

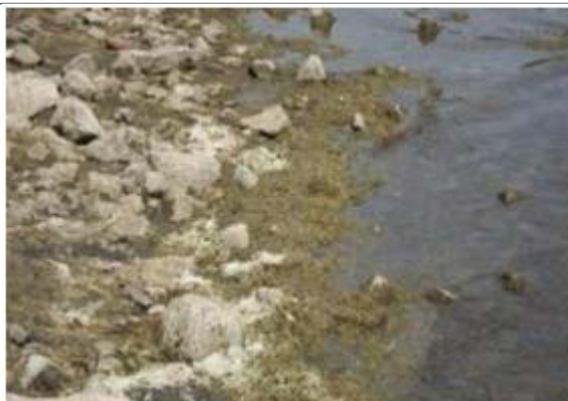
Figura 28 – Popolamenti di *Chara* in decomposizione osservati sulle rive del lago il 27 luglio 2017 in località Azienda Agricola Riva di Polline.

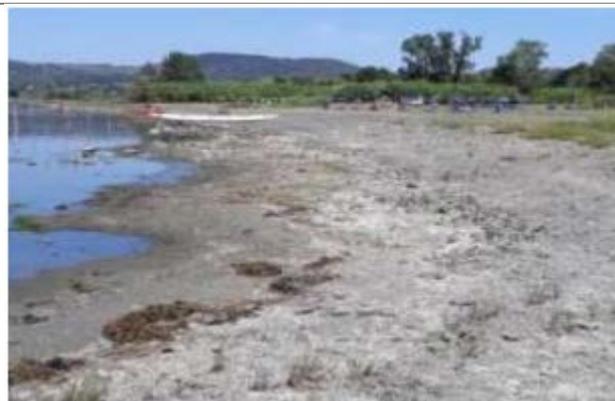
Figura 29 – Popolamenti di *Chara* in decomposizione osservati sulle rive del lago il 25 agosto 2017 in località Azienda Agricola Riva di Polline.

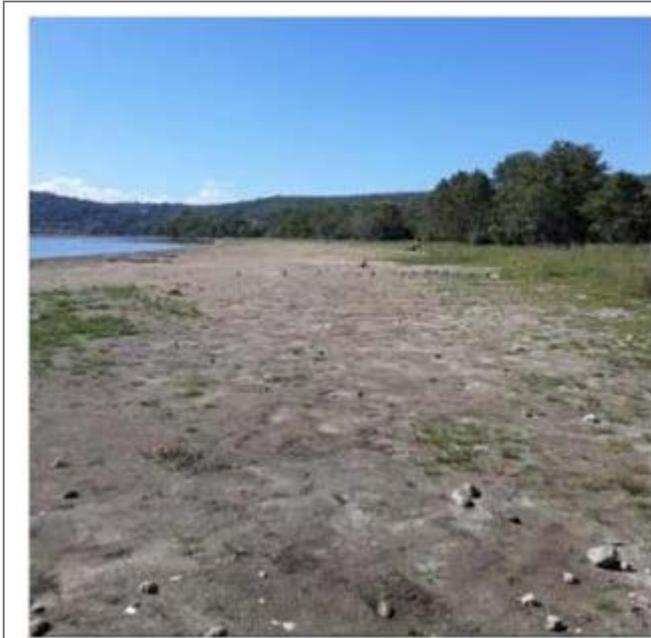
In alcune zone, come quella prospiciente la spiaggia di Montecchio-Pantane, nel corso del sopralluogo del 18 settembre è stato osservato che la perdita della prateria di *Characeae* ha raggiunto in alcuni punti circa 35 metri lineari ([Figura 30](#)). Va segnalato che processi distruttivi sono in atto anche nelle praterie immerse ([Figura 31](#)). Infatti, le specie di *Chara* si distribuiscono principalmente in base alla profondità delle acque, all'intensità della luce solare e alla pressione della colonna d'acqua.

Figura 30 – Zona le Pantane: la vecchia linea di costa nel 2015 arrivava agli alberi (18 settembre 2017).

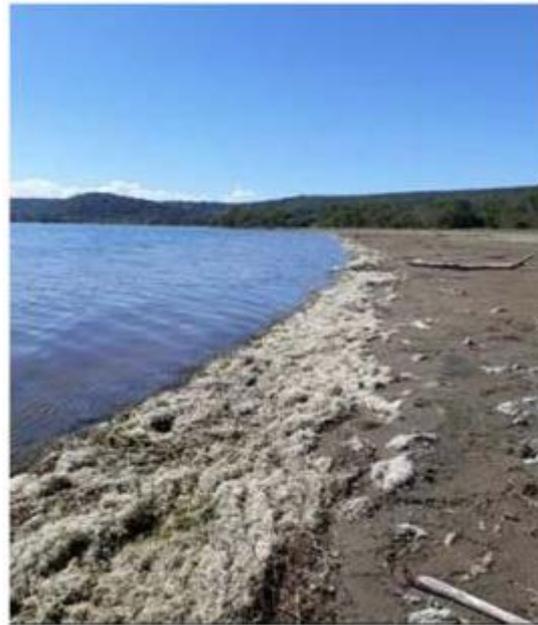
Figura 31 – Zona le Pantane, ingenti spiaggiamenti di *Chara* indicano che anche le porzioni immerse stanno morendo (18 settembre 2017).

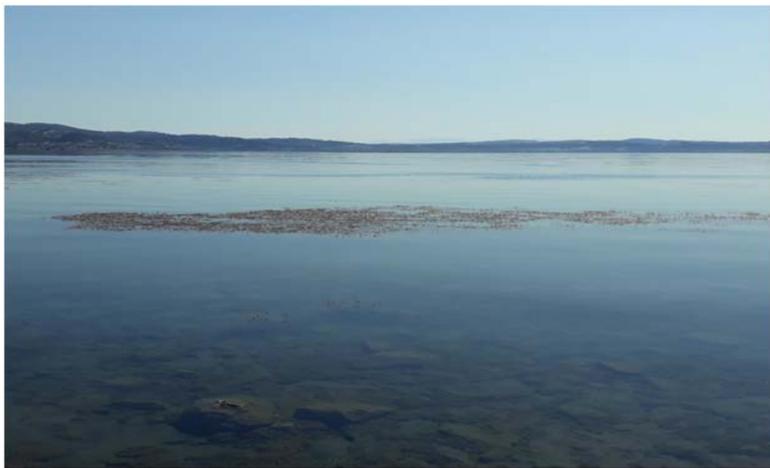
Figura 32 – Praterie a *Chara* staccatesi dal fondale e affioranti (Loc. Villa Romana, 18 settembre 2017).

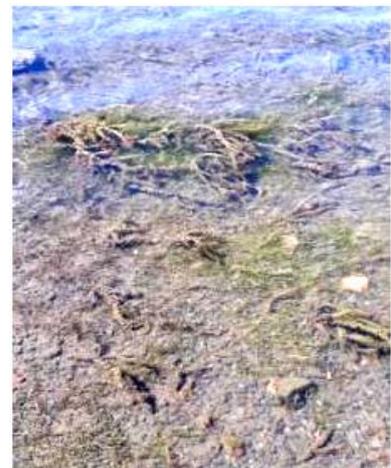
Figura 33 – Moria delle praterie a *Chara polyacantha* e *Chara aspera* in zone ancora inondate (18 settembre 2017).

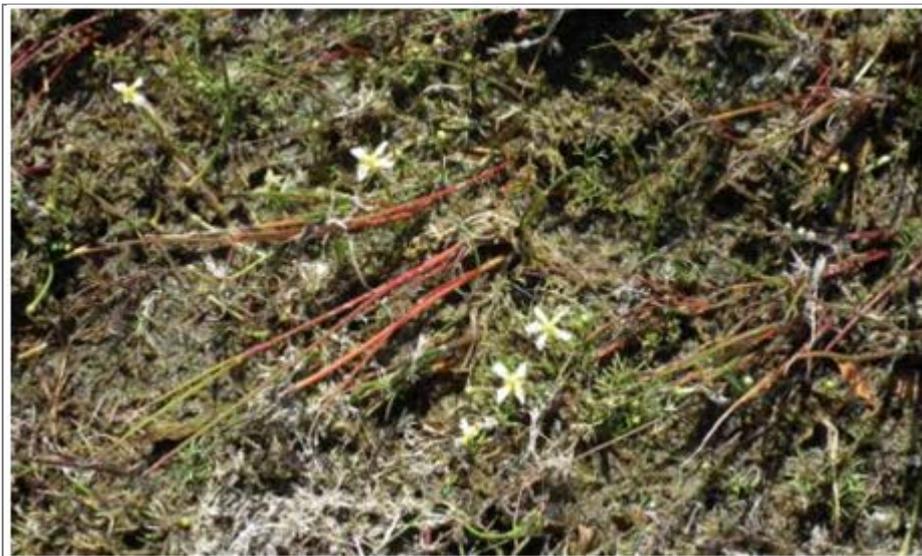
Figura 34 – Popolamenti a *Ranunculus trichophyllus* in via di disseccamento (ISPRA, sopralluogo 25 agosto 2017).

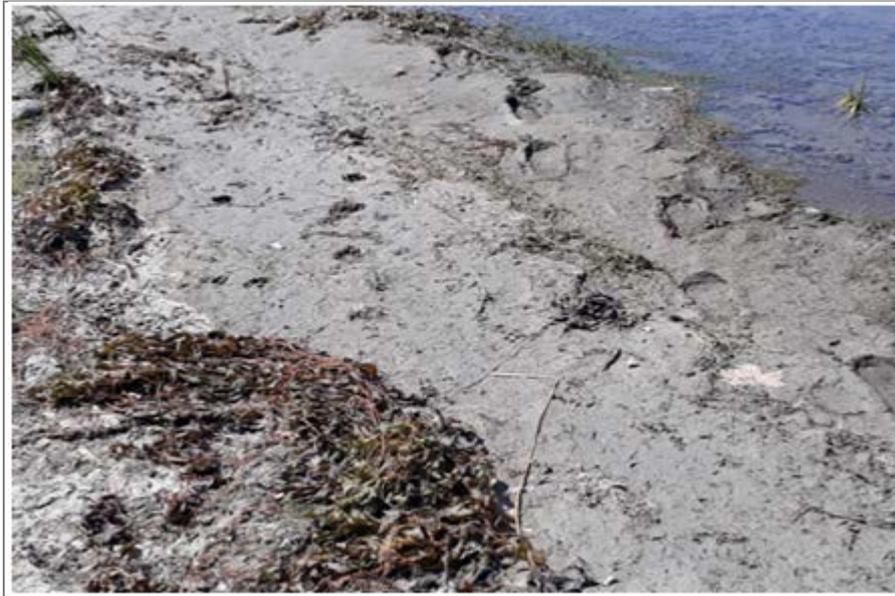
Figura 35 – Cespi marcescenti di *Potamogeton perfoliatus* - Località Riva di Polline (ISPRA, sopralluogo 25 agosto 2017).

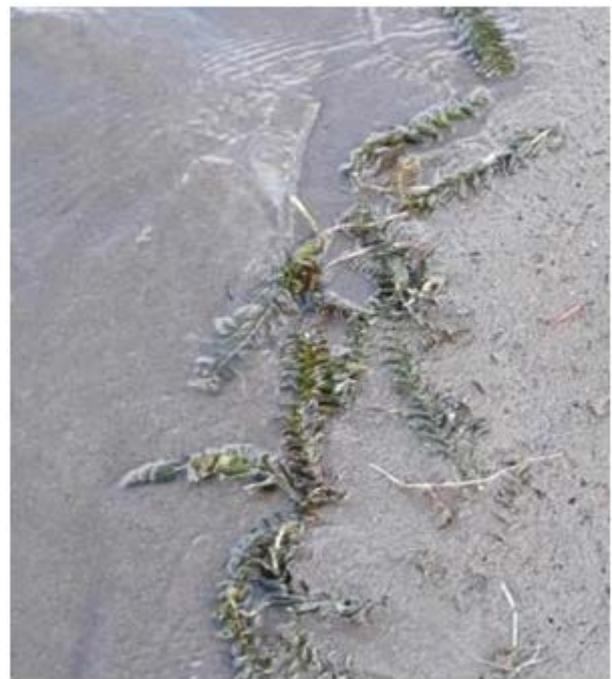
Figura 37 – Esempari spiaggiati di *Potamogeton perfoliatus* - Località la Marmotta (ISPRA, sopralluogo 18 settembre 2017).

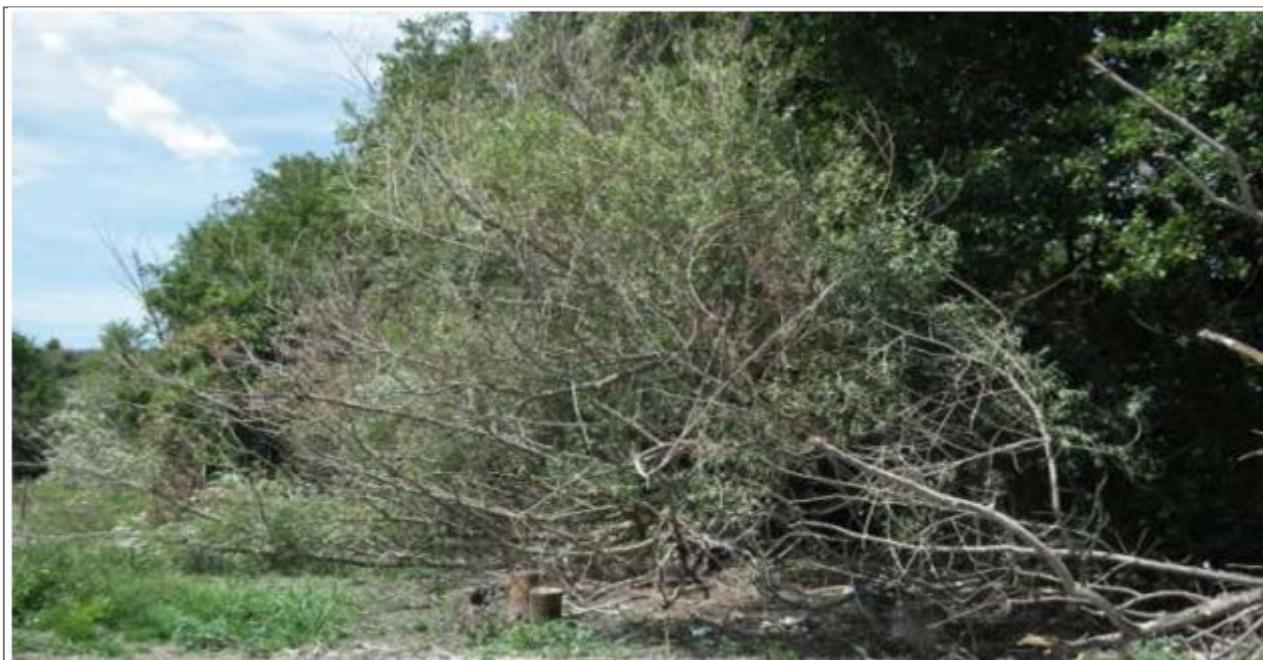
Figura 38 – Esempio di *Salix alba* in forte stato di sofferenza (ISPRA, sopralluogo del 18 settembre 2017).

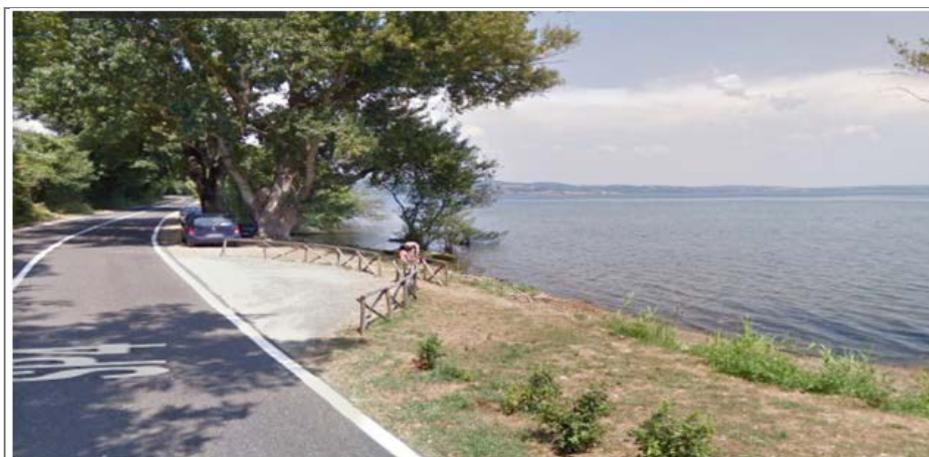
Figura 40 – Linea di costa a stretto contatto con gli alberi in Località Vigna Grande di Bracciano, come si presentava nel luglio 2015 (Ente Parco Regionale Bracciano-Martignano, 2015).

Il sito oggetto di analisi si trova nei pressi della località nota come Vigna Grande. In tale area l'habitat 92A0 si sviluppava in continuità con l'habitat 3140 e le acque del lago erano a diretto contatto con gli alberi (ontani, salici e pioppi, si veda [Figura 40](#)).

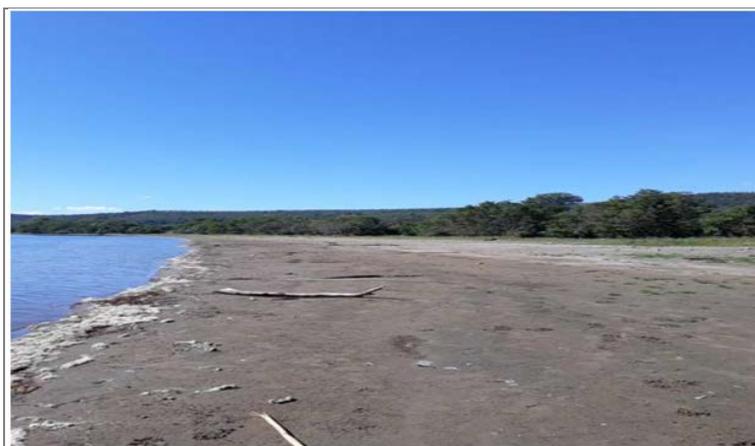
Figura 41 – L’arretramento della spiaggia presso Vigna Grande di Bracciano ben evidenziato dal distanziamento della linea di costa da quella degli alberi (ISPRA, sopralluogo del 18 settembre 2017).

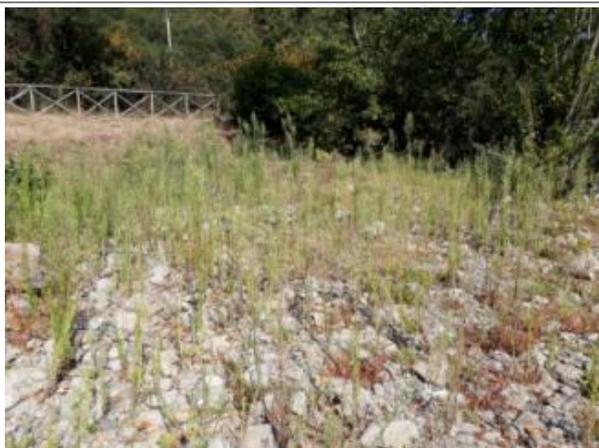
Figura 42 – Colonizzazione di *Erigeron bonariensis* in ambiti prima inondati e occupati precedentemente dall’habitat 3140.

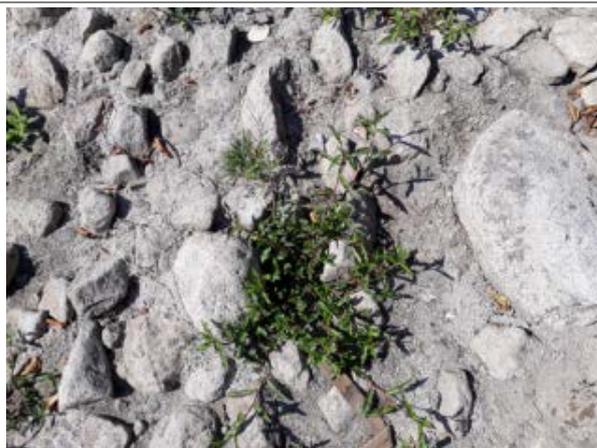
Figura 43 – *Persicaria lapathifolia*, specie tipica dei *Bidentetea*, vegetazione ripariale nitrofila tipica degli ambiti limoso-sabbiosi.

L’allontanamento del fronte del bosco dalla riva, rilevato il 25 agosto 2017, era di circa 20÷23 m. Si è osservata inoltre la penetrazione, negli ambiti limosi, di specie antropofile quali *Erigeron bonariensis* spp. in ambiti precedentemente occupati da *Characeae* e *Bidentetea* (Figura 42 e Figura 43). Mediamente, nel sito in questione, si sono persi circa 10 m lineari di superficie a habitat 3140.

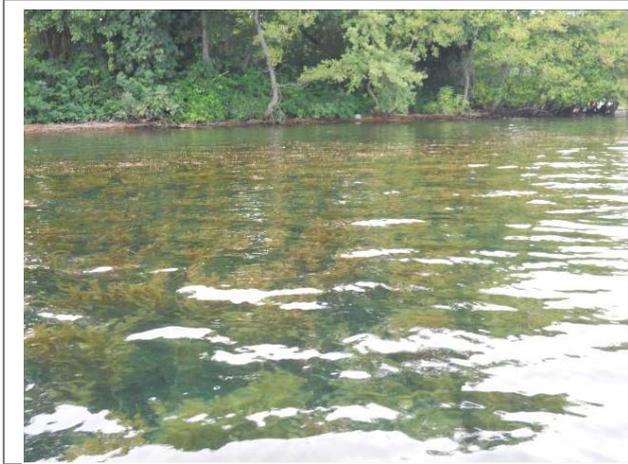
Nelle figure seguenti (Figura 44 e Figura 45) si mettono a confronto la posizione della riva del lago e gli aspetti dell’habitat 92A0 presso Villa Romana, in due diversi periodi di tempo, settembre 2007 e agosto 2017. In quest’ultimo caso è ben visibile l’avanzamento della zona asciutta che rispetto al 2014–2015 si può stimare intorno ai 15÷20 m.

Figura 44 – Villa Romana, settembre 2007.

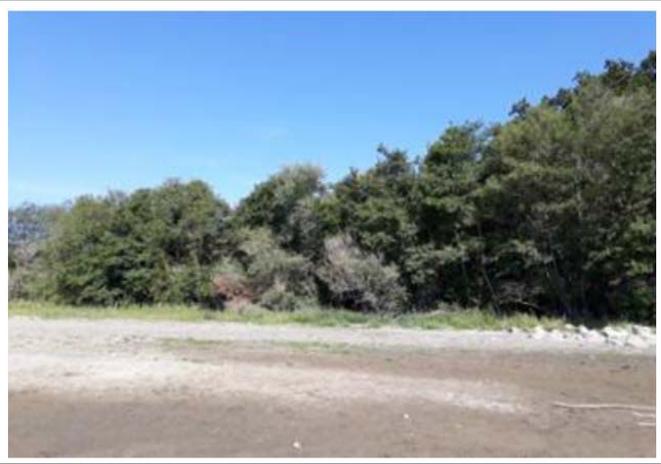
Figura 45 – Villa Romana, 25 agosto 2017.

In occasione del sopralluogo effettuato nello stesso punto in data 18 settembre 2017, rispetto a quanto osservato il 25 agosto, non sono stati notati miglioramenti significativi. In particolare sono risultate ancora presenti ingenti quantità di macrofite spiaggiate, le quali testimoniano anche la moria delle praterie immerse.

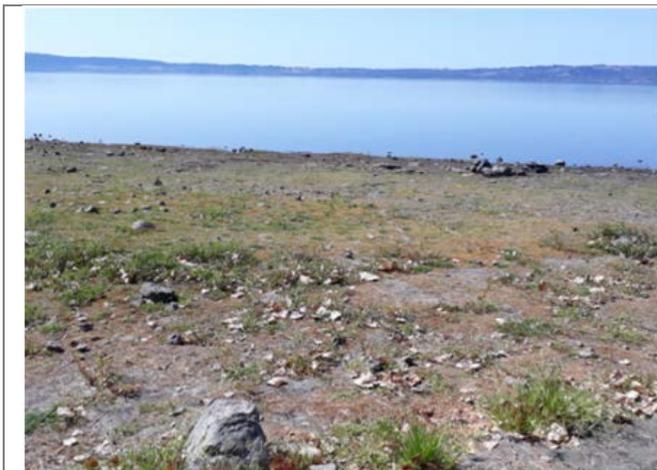
Figura 46 – Esempio di ricolonizzazione da parte delle specie dei *Bidentetea* (*Persicaria lapathifolia*) in porzione di habitat 3130 a *Eleocharis acicularis* già inondata.

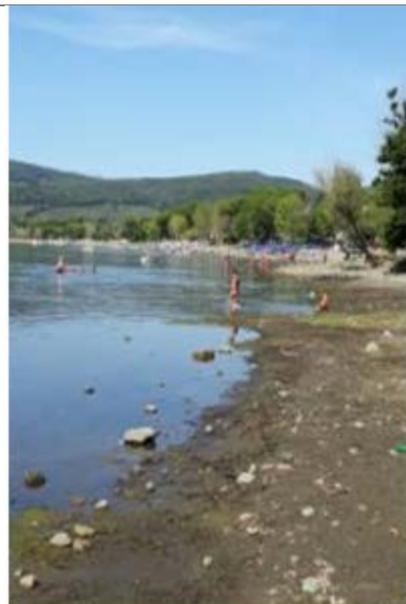
Figura 47 – La spiaggia nella zona della passeggiata di Trevignano è avanzata di circa 17 metri rispetto al 2014–2015.

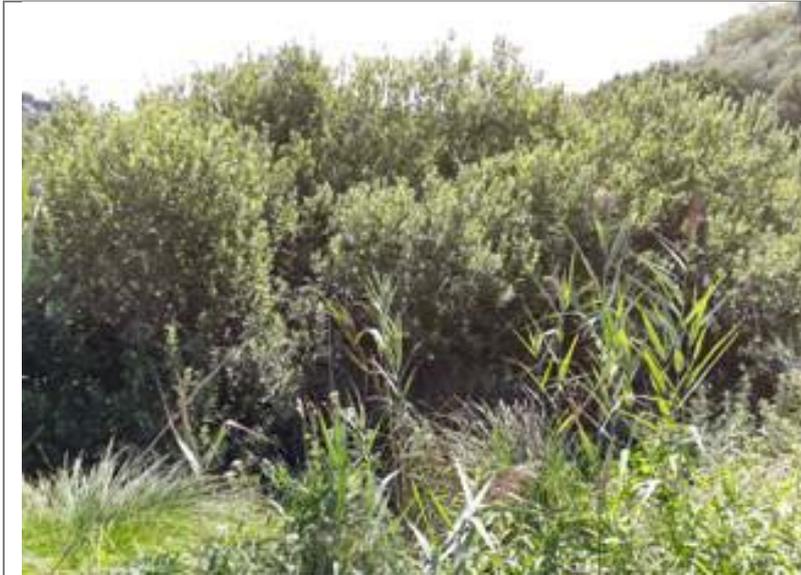
Nel corso dei sopralluoghi sono stati esaminati in particolare i saliceti, i canneti e i cariceti: mentre i saliceti a *Salix cinerea* sono apparsi in buone condizioni anche nel sopralluogo del 25 agosto (**Figura 49**), il canneto a *Phragmites* (**Figura 50**) e i cariceti a *Carex paniculatasi* hanno evidenziato un peggioramento della situazione di sofferenza, con una percentuale di esemplari disseccati intorno al 30% del totale.

Figura 49 – Formazione a *Salix Cinerea*.

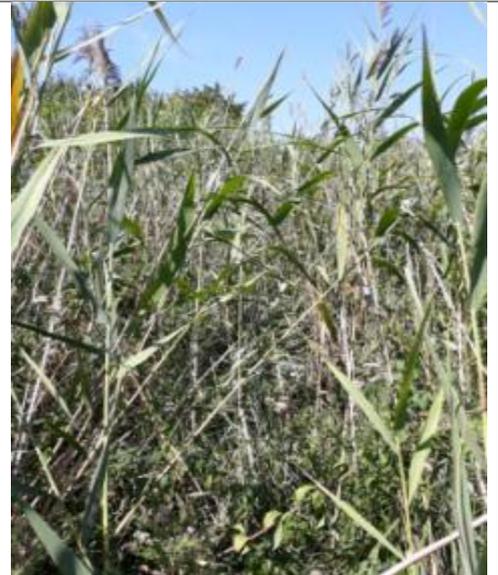
Figura 50 – Formazione a *Phragmites*.

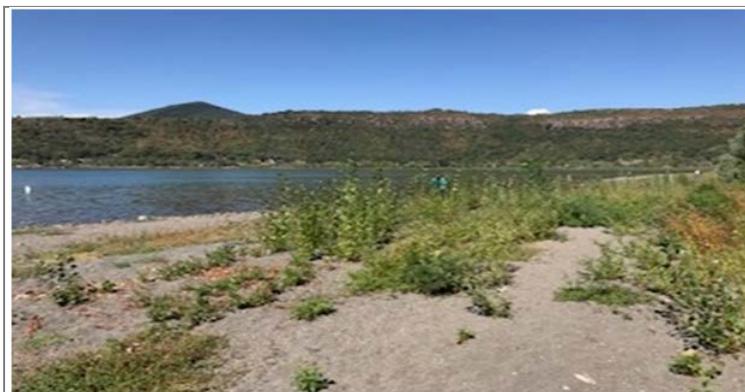
Figura 51 – Invasione di *Populus nigra* in sostituzione dell'habitat 3130 - Località Pantane (ISPRA, sopralluogo del 18 settembre 2017).

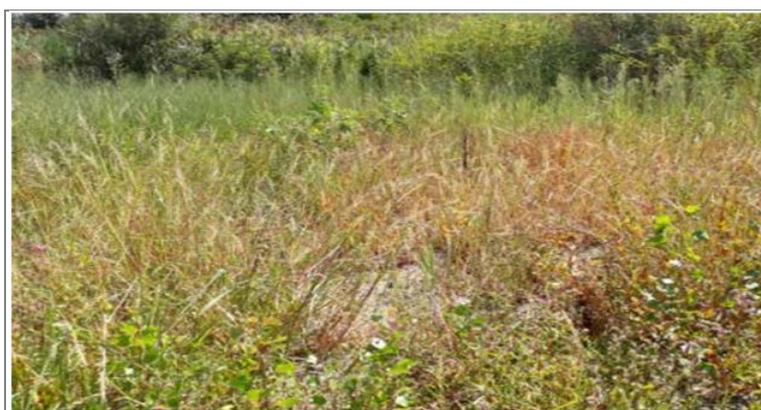
Figura 53 – L'area della vecchia linea di costa con habitat 3130 colonizzata da *Echinochloa crus-galli* e plantule di *Populus nigra* – Località Riva di Polline (ISPRA, sopralluogo del 25 agosto 2017).

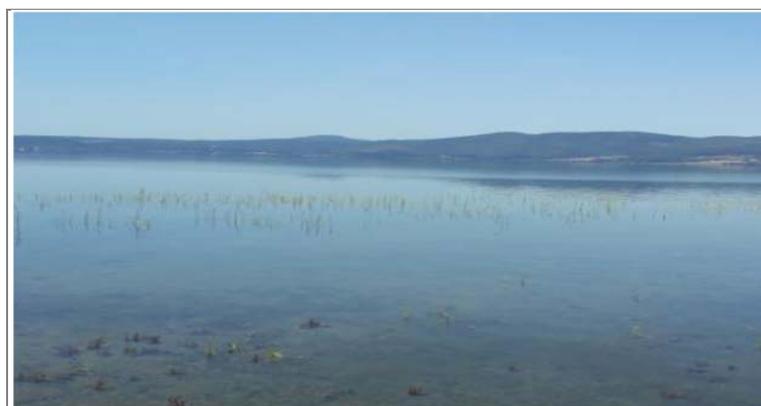
Figura 54 – Tratto di costa caratterizzato da *Scirpus lacustris* in emersione (ISPRA, sopralluogo del 25 agosto 2017).

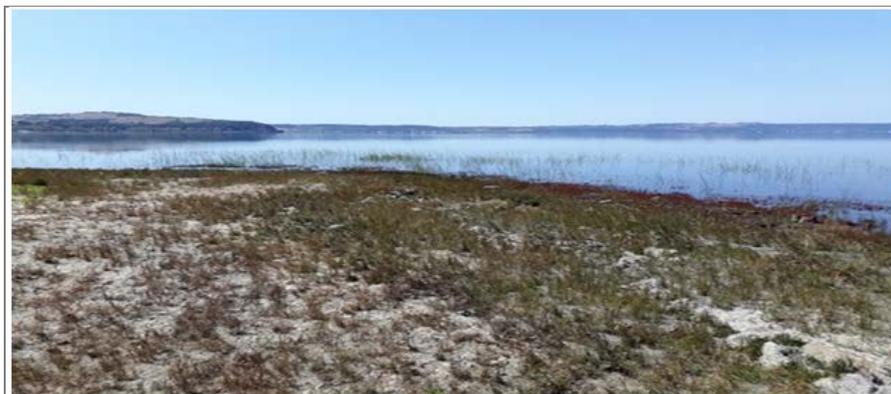
Figura 55 – Popolamenti a *Isoetes sabatina* per la maggior parte emersi e in via di disseccamento (ISPRA, sopralluogo del 25 agosto 2017).

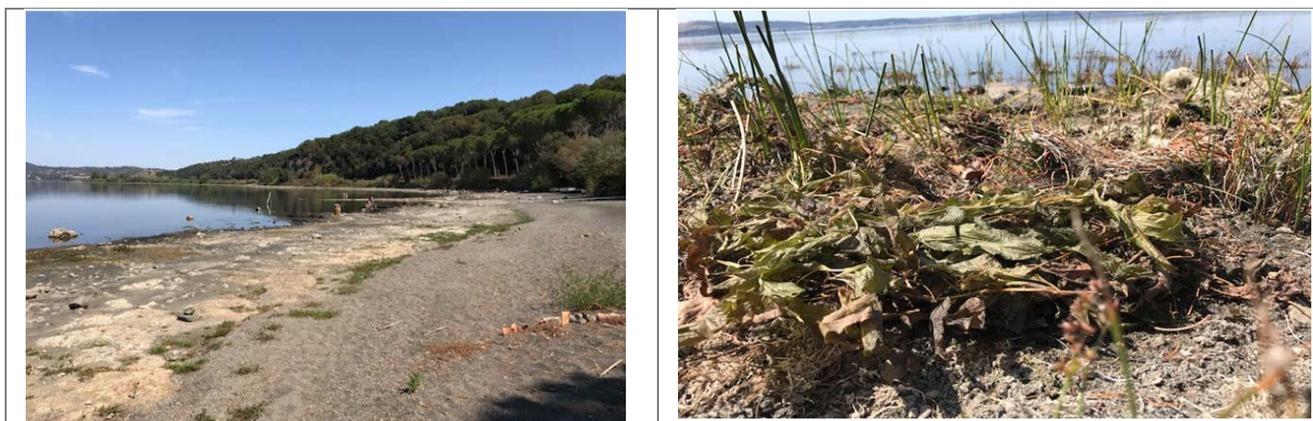
Figura 56 – Significativo arretramento dell'habitat 3140 in località Pizzo Prato, dove sono visibili ingenti quantità di *Chara* in disseccamento. Tale fenomeno ha colpito in maniera rilevante anche le specie ascrivibili all'habitat 3150 (*Potamogeton* spp.).

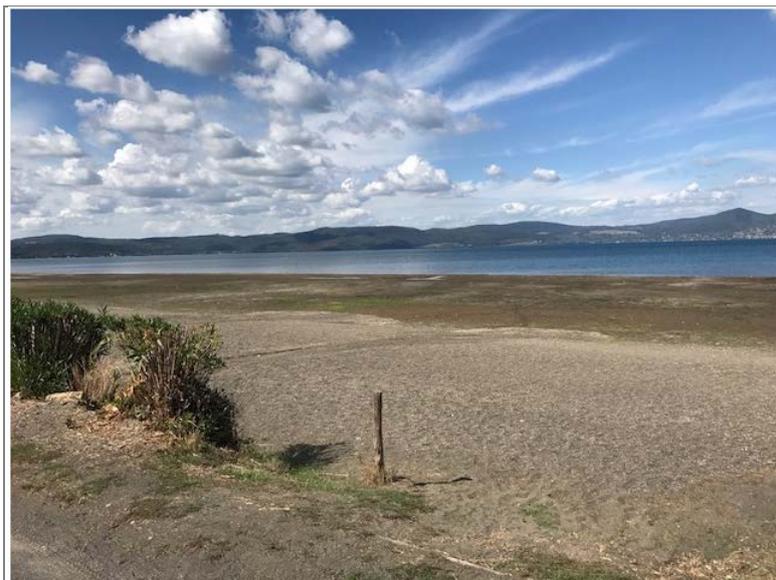
Figura 57 – Arretramento della spiaggia a Vigna di Valle ed emersione delle formazioni limose.

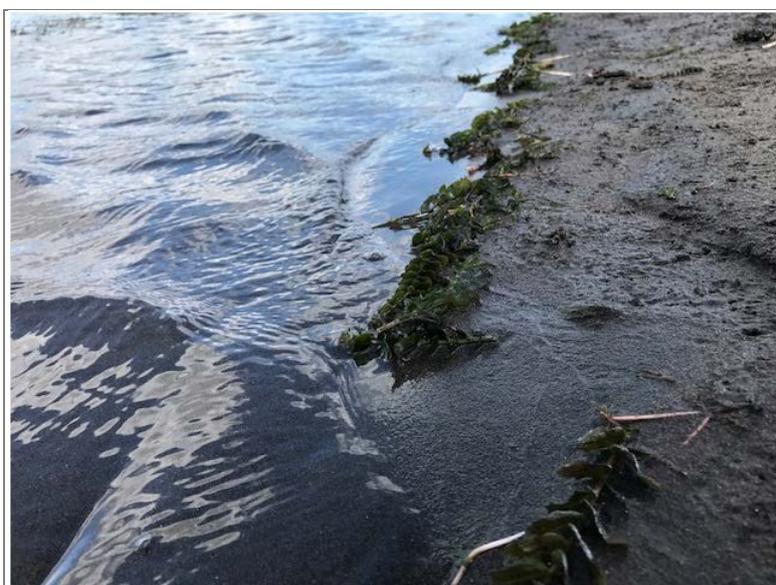
Figura 58 – Esempi di *Potamogeton perfoliatus* spiaggiati in località “La Marmotta” (ISPRA, sopralluogo del 18 settembre 2017).

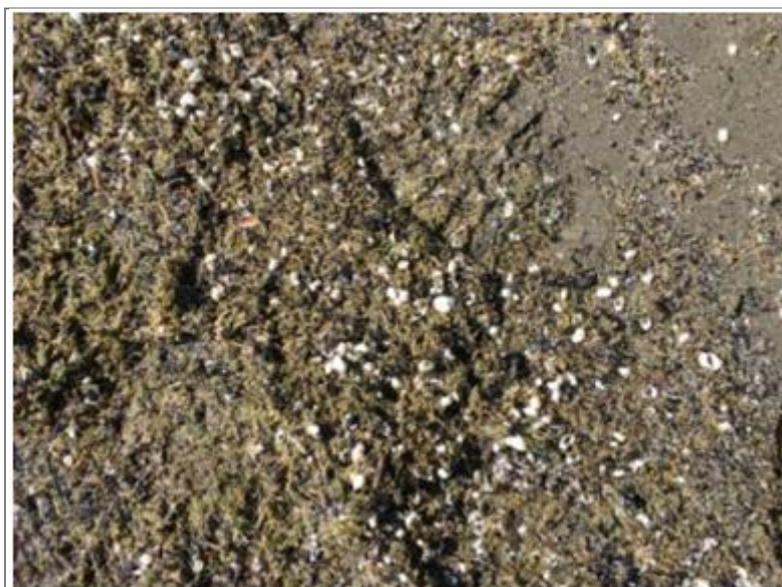
In particolare, al 18 settembre 2017, l'habitat 3130 era in emersione nel 90% dei siti indagati, risultando sostituito in alcune stazioni per i 2/3 da vegetazione antropofila e igronitrofila. L'habitat 3140 aveva ridotto la sua estensione di almeno il 20%, in parte essiccandosi completamente, in parte secondo i dati forniti dall'Ente Parco (2017) riducendo la profondità di chiusura della vegetazione che è passata dai -19 ÷ -25 m misurati nel 2010 ai -16,5 ÷ -18,5 m attuali, con un arretramento generalizzato tra i 20 e i 50 metri lineari (misurati su campo) dovuti all'avanzamento della linea di costa. Analoghe percentuali si possono stimare per l'habitat 3150. L'habitat 92A0 si mostrava in disseccamento, con percentuali fino al 60% per *Salix alba* e fino al 20% per *Alnus glutinosa*. In tutti i casi sono state accertate cospicue ingressioni di specie igronitrofile e antropofile. Inoltre, come mostrato dalla [Figura 60](#), sono stati ritrovati numerosi gusci spiaggiati di molluschi appartenenti al genere *Bythinia*. Tale moria potrebbe essere stata indotta dalla sottrazione dell'habitat elettivo di tale specie, a seguito della continua diminuzione del livello del Lago.

Figura 60 – Gusci spiaggiati di molluschi del genere *Bythinia*.

La scomparsa di habitat, infatti, ha come conseguenza la perdita di organismi che in questi habitat trovano rifugio, cibo e luogo di riproduzione. Particolare attenzione dovrà essere quindi rivolta al monitoraggio e ai censimenti invernali di gennaio 2018 dell'avifauna acquatica, che dovranno consentire la valutazione degli effetti delle criticità climatiche estive in particolare sulle popolazioni di Fistione turco (*Netta rufina*), per la quale Bracciano rappresenta uno dei capisaldi nazionali.
