# Ministero delle Infrastrutture e dei Trasporti

## Commissione Ispettiva Ministeriale

**Autostrada A10 - crollo del Viadotto Polcevera**

**Evento accaduto il 14 agosto 2018**

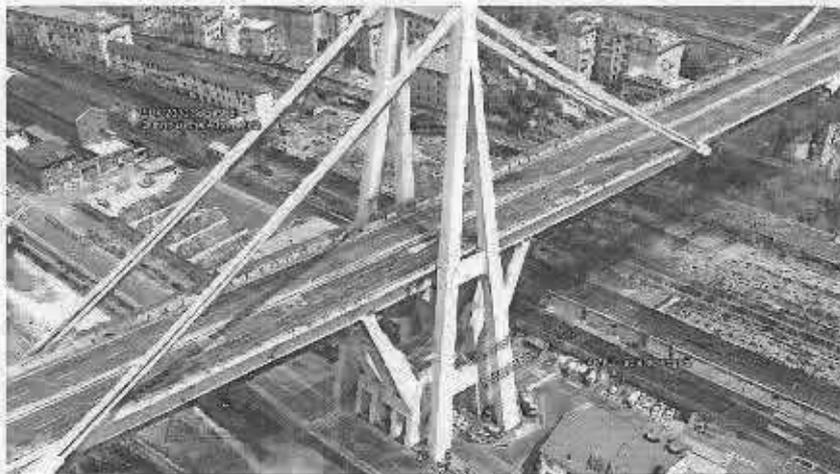
*Figura 2: sistema bilanciato pila n.9 oggetto del crollo*

I *sistemi bilanciati* hanno luce pari a circa 171m. (pile 9 e 10) e 145m. (pila 11) e sono stati realizzati, ciascuno, con un sistema per riportare a terra i carichi verticali, costituito da antenne + cavalletti, da un impalcato a cassone (lungo 171 o 145m), da quattro stralli ancorati sulla sommità delle antenne e su un *"traversone"* di impalcato. Il sistema bilanciato è riportato nella figura seguente.

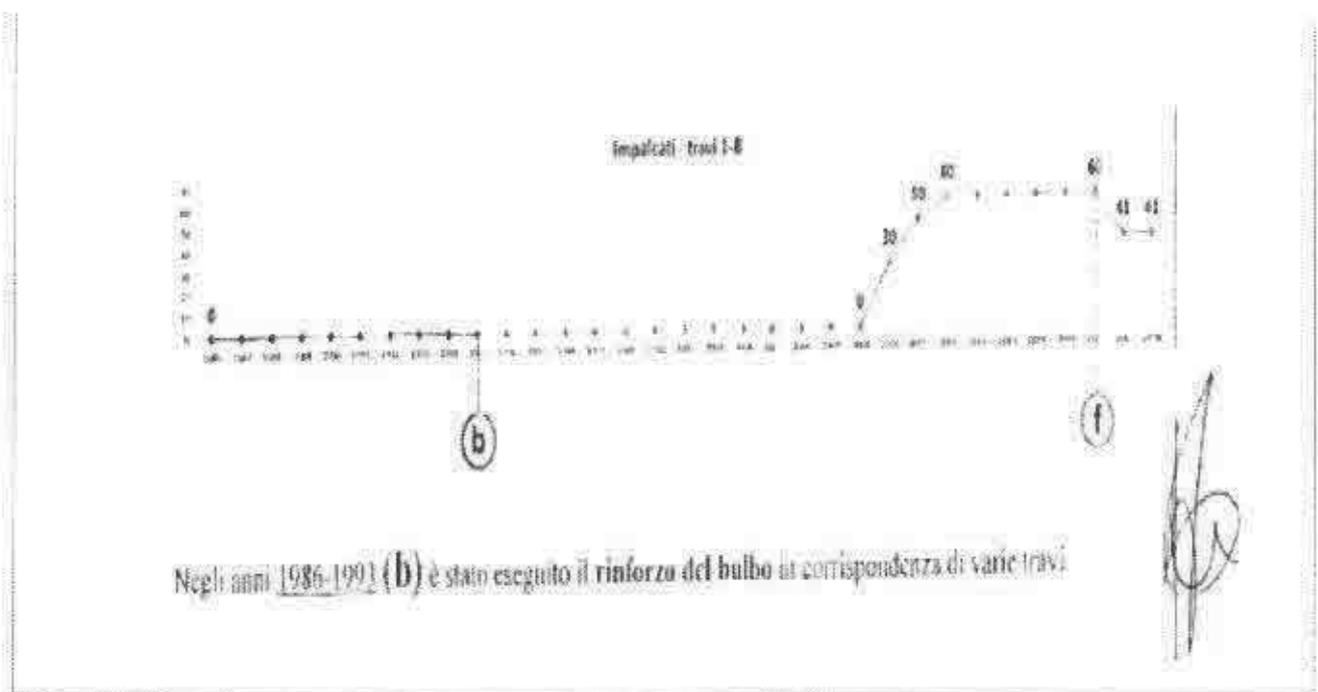
In tale relazione ci sono le rappresentazioni grafiche che ricostruiscono la sequenza dei voti attribuiti dagli ispettori della SPEA in relazione ai difetti riscontrati sugli elementi strutturali del viadotto. Dalle rappresentazioni grafiche emerge, in tutta evidenza, l'inattendibilità dei voti assegnati ai difetti rilevati, considerata l'improbabilità logica, prima ancora che tecnica, della perfetta conservazione dei manufatti (voto 0) per lunghissimi periodi, anche in assenza di manutenzioni (per 25 anni voto zero), cui fa seguito per 4 anni una evoluzione del degrado rapidissima fino a valori di soglia critica, seguiti da una stabilizzazione del fenomeno, pur senza interventi di manutenzione o di ripristino.

Si vedano le pag.11/12 della relazione tecnica di accompagnamento alle controdeduzioni ASPI del 31 agosto 2018 di cui di seguito si inserisce un evidente stralcio.

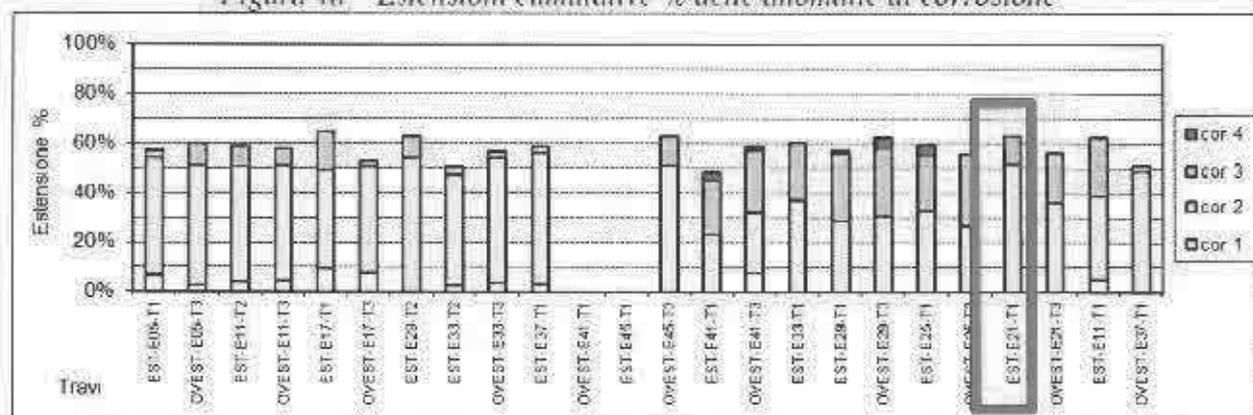
Figura 4a – Estensioni cumulative % delle anomalie di corrosione

L'evoluzione delle estensioni percentuali delle principali anomalie, considerando i dati del 2012/2013 e del 2015, vede un significativo aumento dei fenomeni:

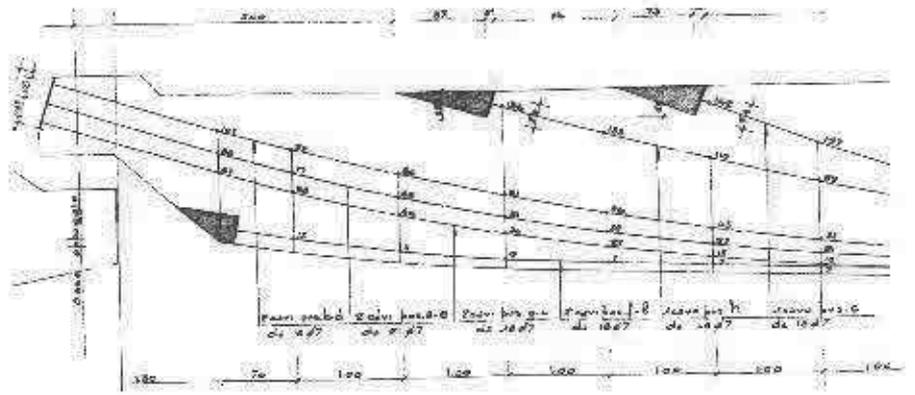
Foto del 2011

Nella zona a circa 5 m dall'appoggio lato Genova, nel 2011 sono stati esaminati due cavi di precompressione, che risultavano in vista, per distacco del copri ferro: un cavo (costituito da 18 fili  $\varnothing$  7 mm) appartiene alla coppia di trefoli "b-d" e un cavo (costituito da 21 fili  $\varnothing$  7 mm) appartenente alla coppia di trefoli "a-c". In entrambi i cavi esaminati sono visibili 6+8 fili. In ciascuno dei cavi esaminati tutti i fili sono risultati fortemente ossidati, alcuni ridotti di sezione e, circa un paio per cavo, rotti. Tutti i fili in vista sono inoltre risultati "deformabili" facendo leva con un semplice scalpello, pertanto è probabile che tali cavi non presentino più la tensione prevista dalla precompressione iniziale e quindi siano da ritenere non efficaci.

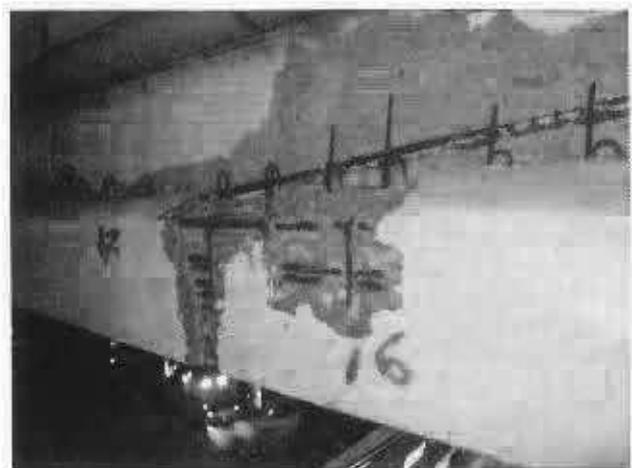
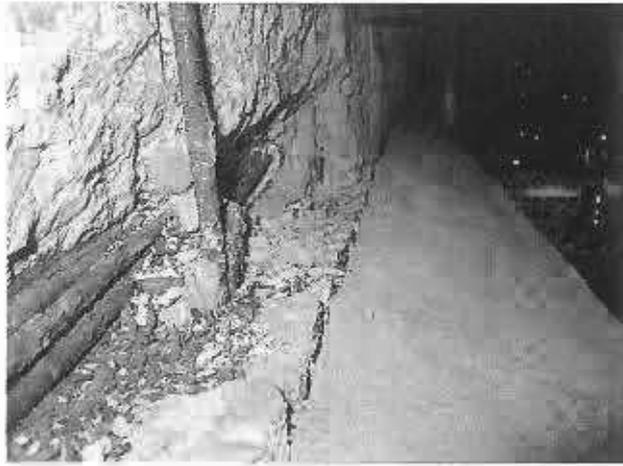
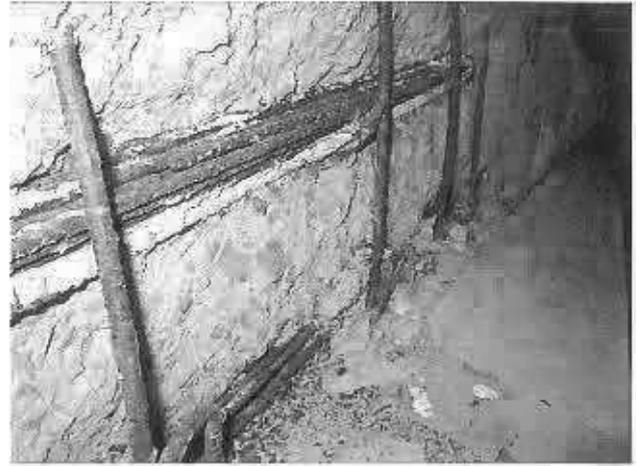
Foto del 2013

A distanza di circa due anni il degrado ha avuto una evoluzione che ha portato ad una ulteriore ossidazione e corrosione dell'armatura di precompressione.

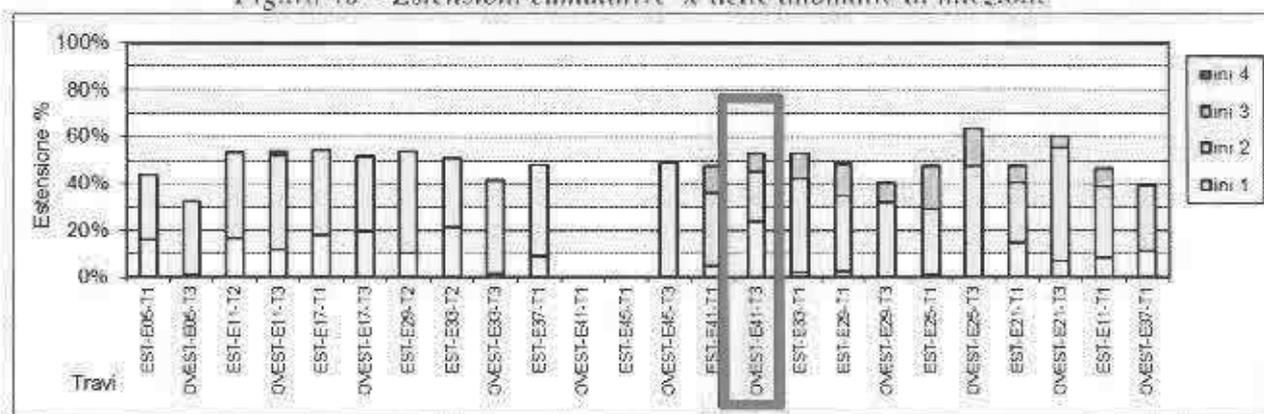
Figura 4b – Estensioni cumulative % delle anomalie di iniezione

Nelle letture del 2012 venne riscontrata una estesa diffusione della corrosione nei trefoli indagati, con il raggiungimento, in alcune ridotte porzioni, del livello 3. Contemporaneamente si rilevarono anche anomalie nell'iniezione dei cavi di precompressione.

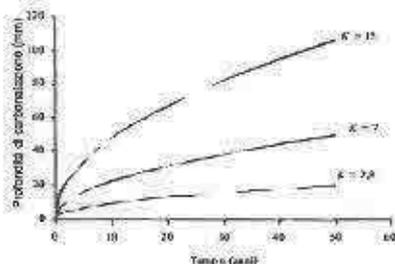
Figura 2.2 - Profondità di carbonatazione in funzione del tempo e di K valutata con la formula  $s = K t 0.5$ .

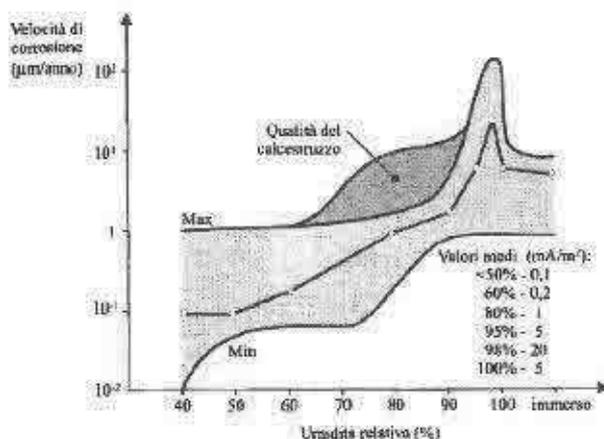
Figura 2.3 - Valori massimi, minimi e medi della velocità di corrosione in calcestruzzo carbonatato al variare dell'umidità ambientale (da Andrade).

In Figura 2.3 sono riportate le velocità di corrosione per carbonatazione in funzione dell'umidità relativa. Si può notare come in vicinanza delle condizioni di saturazione sia possibile raggiungere velocità di corrosione dell'ordine di 100  $\mu\text{m}/\text{anno}$ , mentre i valori più elevati riscontrabili nella maggioranza delle condizioni ambientali sono compresi tra 1 e 20  $\mu\text{m}/\text{anno}$ . I valori medi sono più bassi di quasi un ordine di grandezza. La velocità di corrosione si riduce a meno di 1  $\mu\text{m}/\text{anno}$  per umidità relative inferiori all'80%.

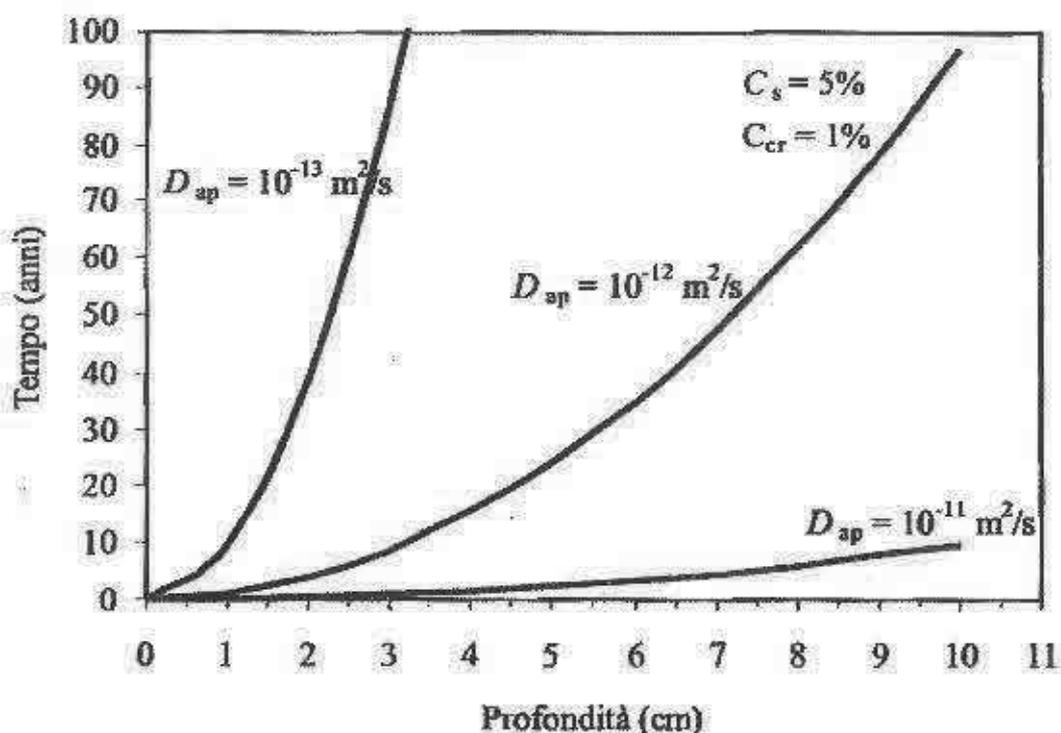
Figura 3.2 - Tempo di innesco alle diverse profondità nel calcestruzzo per diversi valori del coefficiente di diffusione nell'ipotesi di contenuto critico di cloruri pari dell'1 % e di concentrazione superficiale del 5%.
