ILLUSTRAZIONI DELLE DINAMICHE INFORTUNISTICHE IN CAVA DALL'ANALISI ALLA PREVENZIONE

INAIL

2019

SCHEDA 1 - INFORTUNIO MORTALE DI UN LAVORATORE DURANTE FASI DI LAVORO INTERFERENTI COMPRESA LA MOVIMENTAZIONE DI UN BLOCCO IN SPAZI RIDOTTI

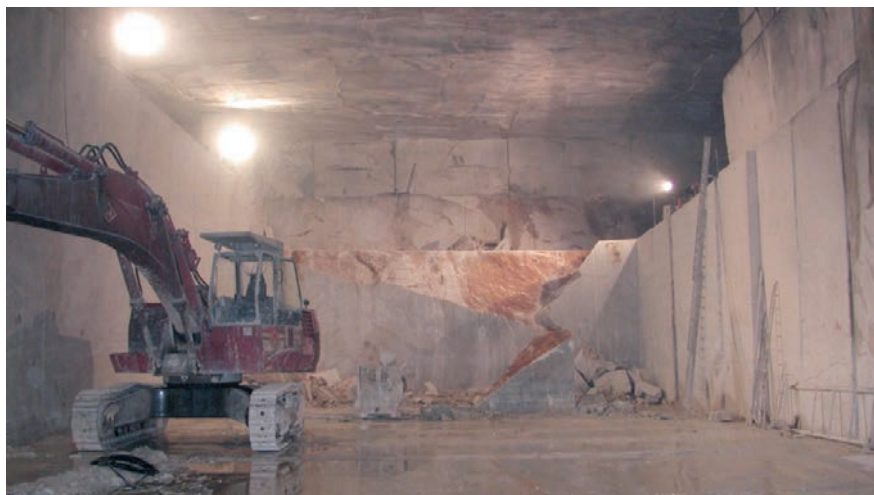
Foto 1 - vista di un cantiere della cava di marmo in sotterraneo

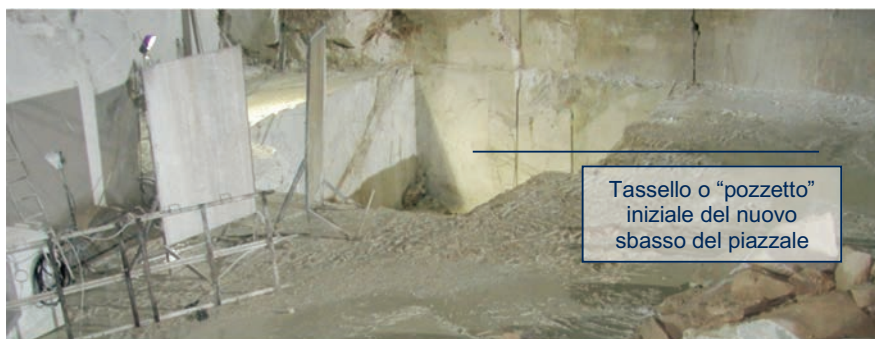
Lo sbasso veniva iniziato mediante estrazione di un tassello nella parte centrale della cava per procedere poi al suo allargamento verso le pareti dello scavo (cfr. foto 2).

Foto 2 - tassello iniziale dello nuovo sbasso

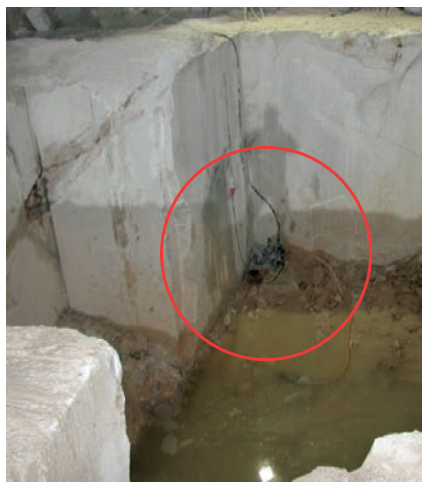
Il sorvegliante dei lavori, dopo aver assegnato i compiti ai lavoratori, scendeva nello "sbasso" per posizionare la pompa di aspirazione dell'acqua, coadiuvato da altri tre lavoratori che da sopra verificavano il buon pescaggio della pompa (cfr. foto 3).

Foto 3 - pompa aspirazione acqua

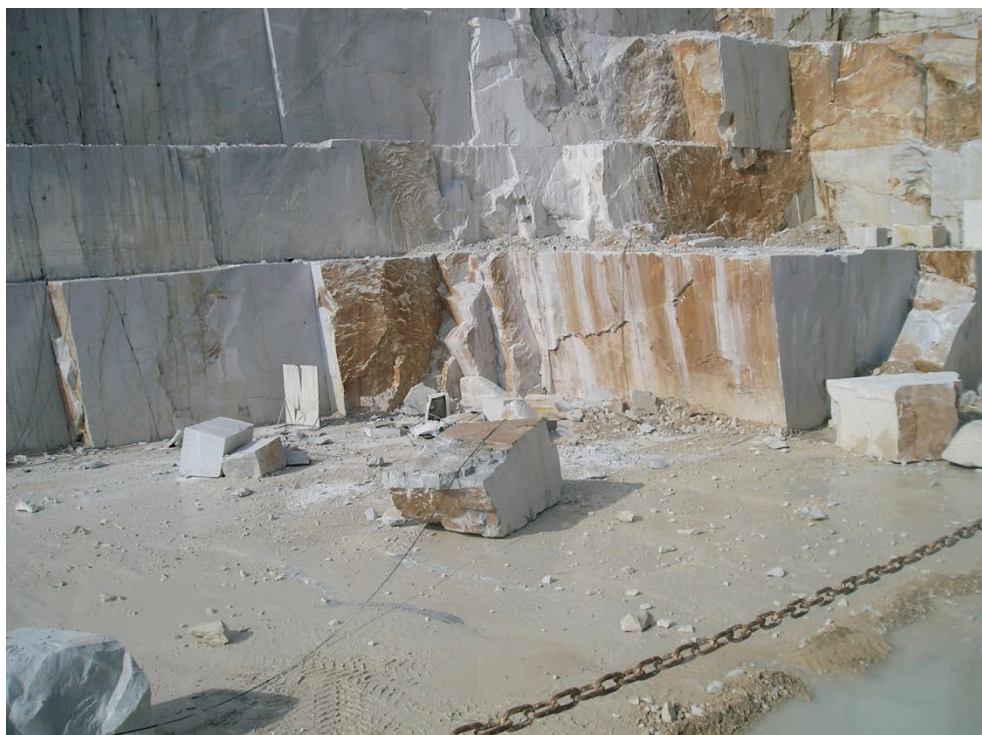
Foto 1 - fotografia rappresentativa del luogo di lavoro dopo l'infortunio

Il giorno dell'infortunio nel piazzale della cava erano presenti quattro lavoratori che stavano effettuando lavorazioni differenti.

I detriti crollati, impattando sul piazzale, sono rimbalzati e sono stati proiettati in tutte le direzioni; ciascuno dei lavoratori presenti è fuggito cercando un riparo ove collocarsi. L'infortunato, che al momento della frana si trovava al centro del piazzale, ha cominciato a correre verso la parete, ma è stato colpito da qualche frammento di rimbalzo in varie parti del corpo.

La frana che ha provocato l'infortunio è stata causata dal distacco di un prisma marmoreo caduto da uno spigolo delle pareti.

Le pareti verticali sovrastanti i cantieri attivi di lavoro devono essere verificate con cadenza almeno semestrale, procedendo ove possibile al disgaggio delle masse instabili o alla progettazione di consolidamenti.

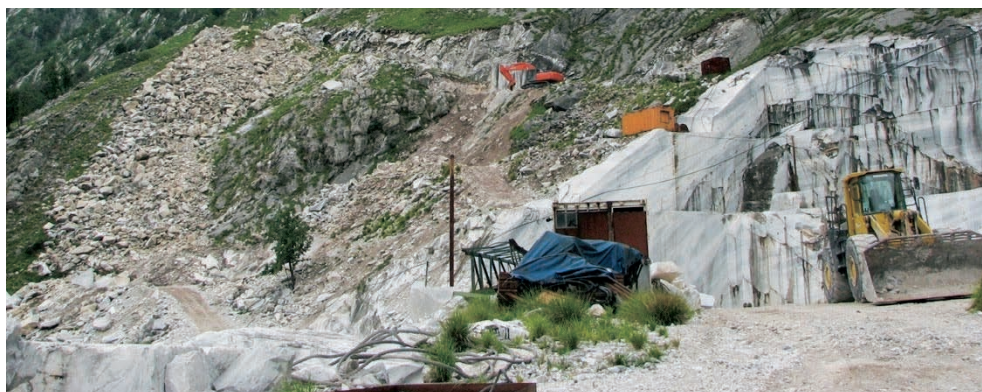
Foto 1 - vista della cava di marmo a cielo aperto

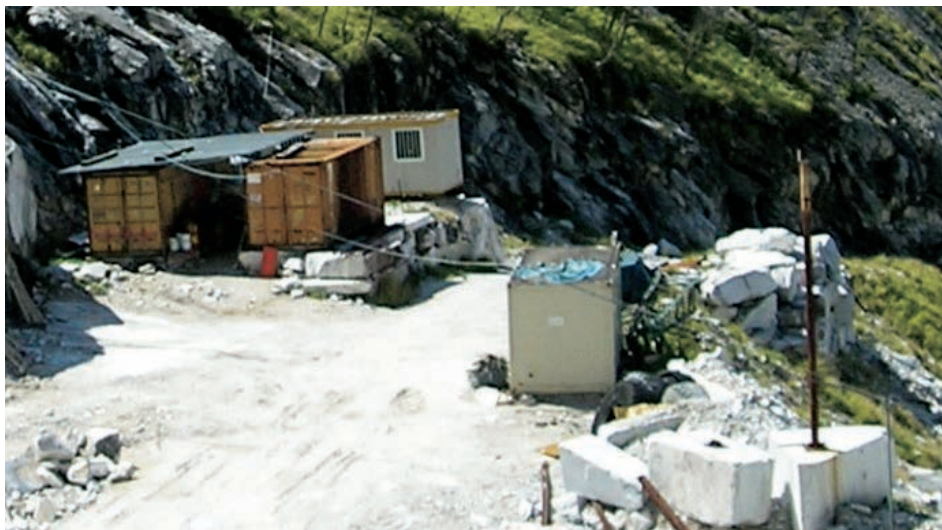
Il cavo di alimentazione del quadro pompa, che proveniva dal generatore di corrente posto nella zona servizi (cfr. foto 2), a margine della cava, presentava delle rotture nella guaina.

Foto 2 - area servizi e generatore

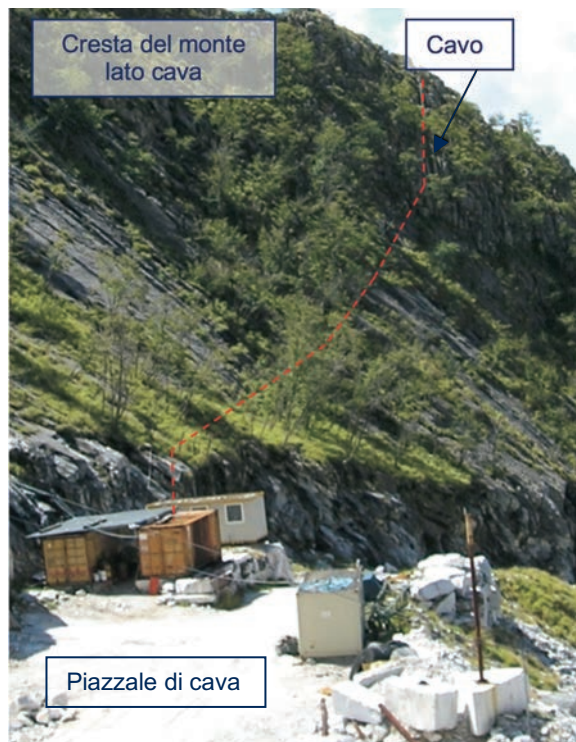
Il cavo elettrico di collegamento della pompa era stato posato a terra e fatto passare sopra la cresta del monte scendendo sul versante (cfr. foto 5, 6 e 7).

Foto 5 - in rosso rappresentazione grafica della stesura del cavo elettrico

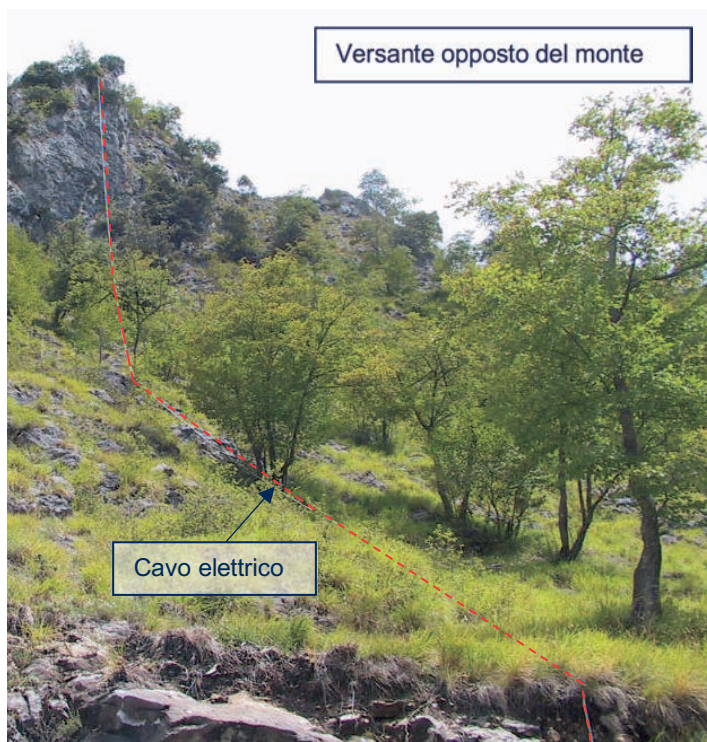
Foto 6 - in rosso rappresentazione grafica della stesura del cavo elettrico

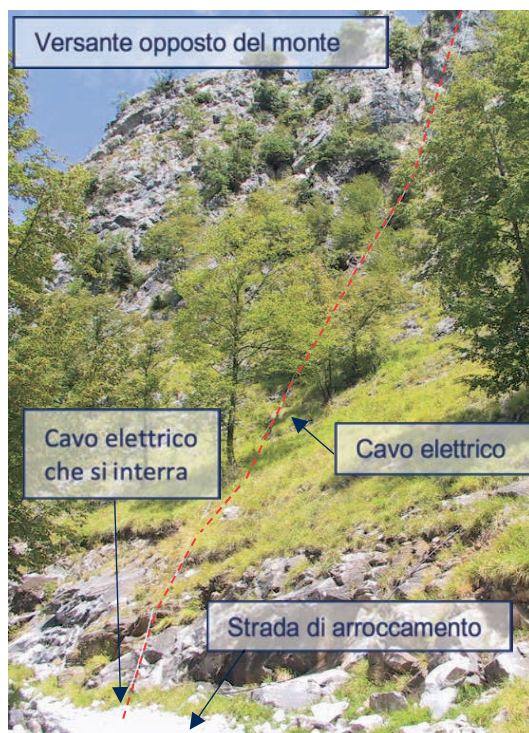
Foto 7 - in rosso rappresentazione grafica della stesura del cavo elettrico

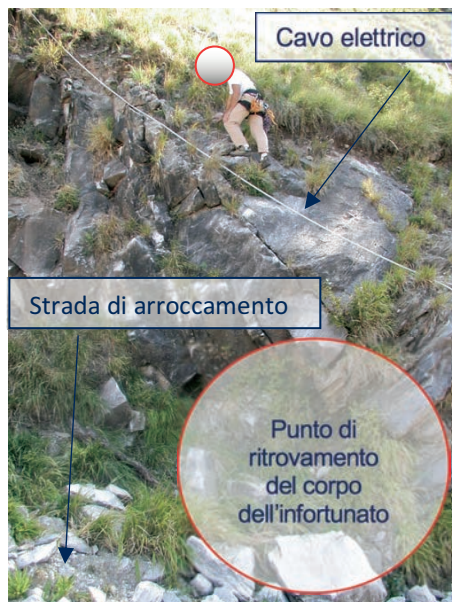
Le ricerche del compagno si sono protratte fino a notte inoltrata e i due compagni di lavoro lo hanno trovato riverso a terra, a margine della via di arroccamento, nei pressi del cavo elettrico, privo di vita (cfr. foto 8).

Foto 8 - luogo in cui è stato rinvenuto il corpo del lavoratore

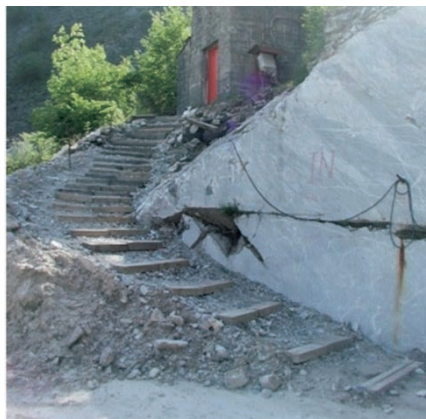
Foto 11 - esempio di passaggio attrezzato con traverse in legno per il raggiungimento di una cabina elettrica

Gli impianti elettrici o altri tipi di impianti devono essere progettati, installati e protetti in modo da prevenire ogni pericolo anche nelle fasi di manutenzione.

Già in fase di installazione delle linee elettriche o altri tipi di impianti è necessario predisporre un percorso attrezzato (percorribile esclusivamente da personale con formazione ed addestramento adeguati e muniti di idonei DPI), prediligendo ove è possibile scalini, traverse in legno e corrimano. Qualora la linea d'impianto o il percorso da ispezionare sia lungo, si trovi in ambiente isolato o severo, lontano dal cantiere di cava, l'operatore dovrà avere la possibilità di rimanere in contatto con il personale della cava (es. il sorvegliante) tramite radio portatile.

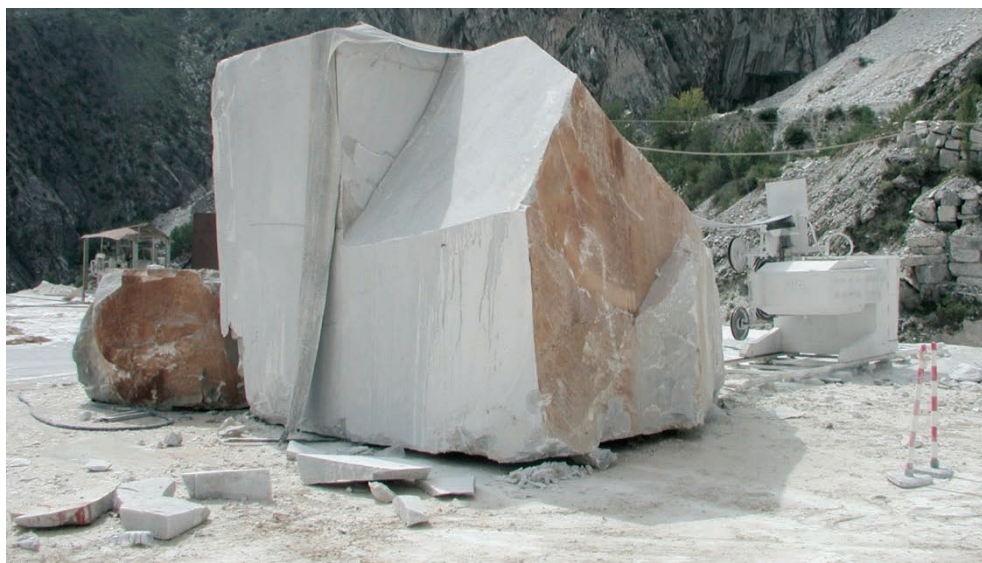
Foto 1 - fotografia rappresentativa del luogo di lavoro dopo l'incidento

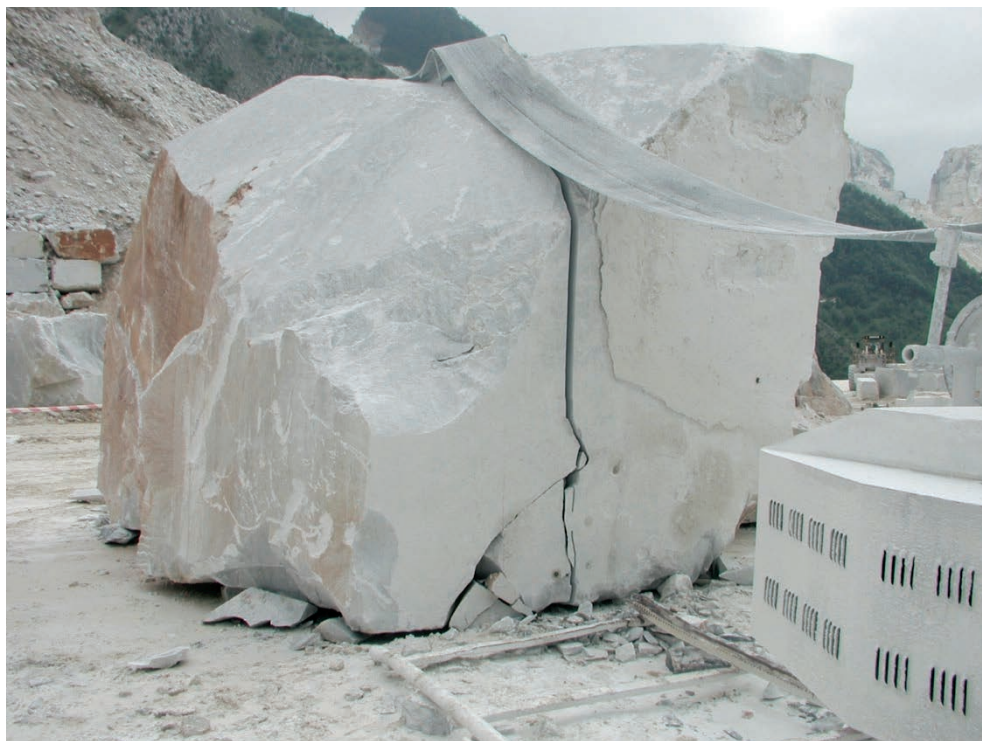
In conseguenza di tale analisi veniva definita la modalità di riquadratura del blocco, il quale presentava una porzione rocciosa "senza piede".

Foto 2 - Blocco di marmo oggetto dell'incidento. Vista della parte retrostante il blocco dove è avvenuto l'incidente

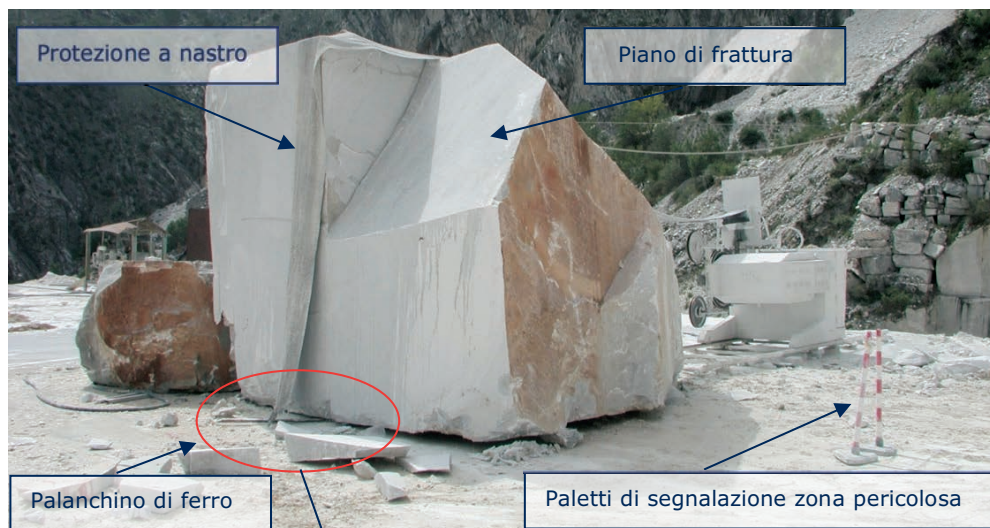
I due avevano poi seguito la realizzazione del taglio fino alla sua conclusione. A taglio ultimato l'infortunato, che si trovava da solo nei pressi della zona di lavoro, si accingeva a disarmare la macchina, allentando la trazione del nastro di protezione dell'utensile e raccogliendo i paletti di segnalazione della zona pericolosa disposti intorno all'area di sezionamento (cfr. foto 3).

Foto 3 - fotografia rappresentativa del luogo di lavoro dopo l'infortunio

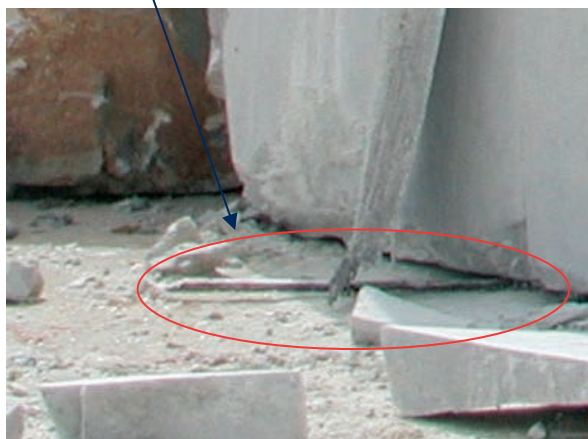
Giunto nella parte posteriore del blocco tentava di rimuovere il palanchino di ferro che teneva la protezione a nastro contro il blocco (cfr. foto 4) e nel fare tale operazione, veniva investito alla gamba sinistra da una scaglia rocciosa per un peso stimato di circa 150 kg.

Foto 4 - fotografia rappresentativa del palanchino di ferro

Visto che era stato valutato dal sorvegliante che la scaglia potesse cadere prima dell'ultimazione del taglio, sarebbe stato sufficiente, con cautela, rimuovere le attrezza-

ture utilizzate per il taglio (riparo della macchina tagliatrice a filo diamantato). Il fatto che la protezione possa aver contribuito a sorreggere la scaglia in posizione eretta fino a che la protezione stessa è rimasta in tensione è plausibile, contribuendo nell'occasione a creare una "falsa sicurezza" per l'operatore che l'ha sganciata omettendo di verificare la tenuta delle porzioni sezionate.

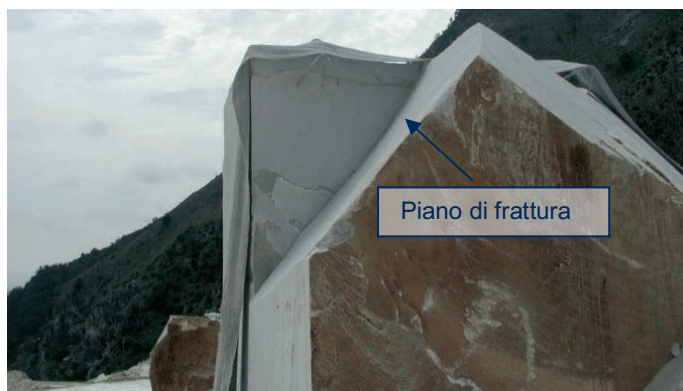
L'esame preventivo del blocco, da parte del Sorvegliante dei lavori, aveva messo in evidenza la possibilità che una porzione di blocco potesse scivolare, lungo un piano di frattura (cfr. foto 5).

In adiacenza alla porzione già abbattuta, era rimasta in posto una "scaglia" che, a seguito del completamento del taglio di sezionamento si è liberata dalla superficie di strappo.

Foto 5 - fotografia rappresentativa del piano di frattura

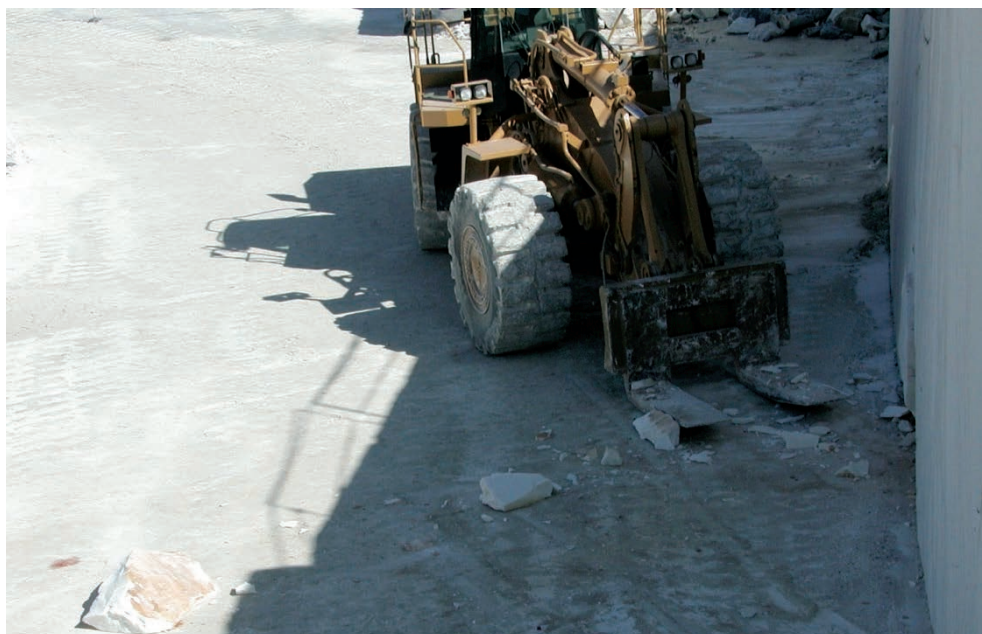
Foto 1 - fotografia rappresentativa del luogo di lavoro dopo l'incidento

L'incidento è avvenuto durante la rimozione di una porzione rocciosa dalla parete di marmo con l'utilizzo di una pala meccanica gommata equipaggiata con forche metalliche.

Le forche montate sulla pala gommata sono un accessorio per il sollevamento di materiali e quindi non adatte ad essere utilizzate per la demolizione.

Nel caso di specie sarebbe stato più opportuno utilizzare un escavatore meccanico dotato di martello demolitore mantenendo il lavoratore a distanza di sicurezza.

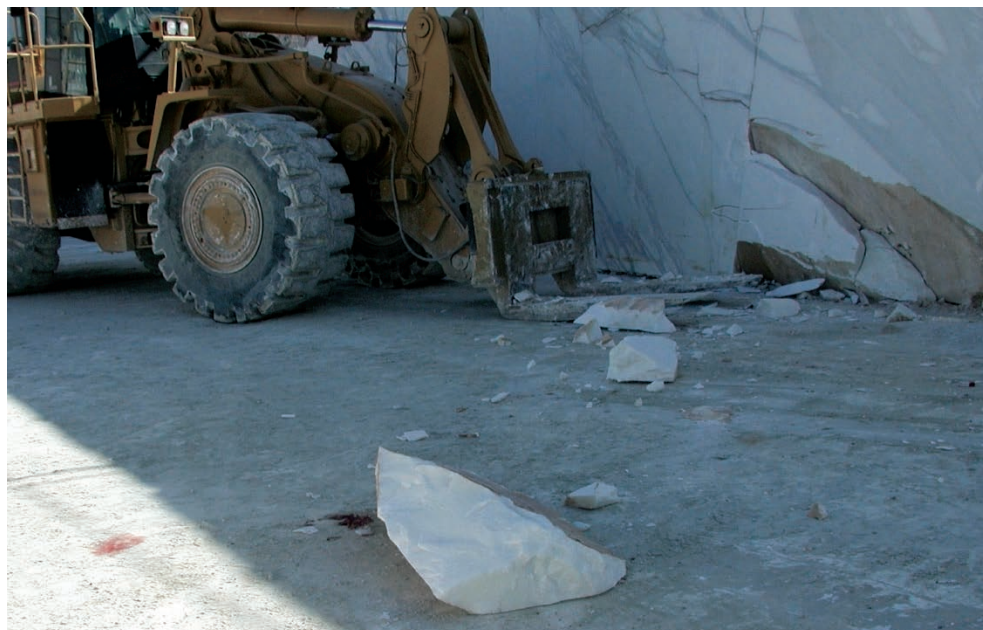
Foto 2 - fotografia rappresentativa del luogo di lavoro dopo l'infortunio

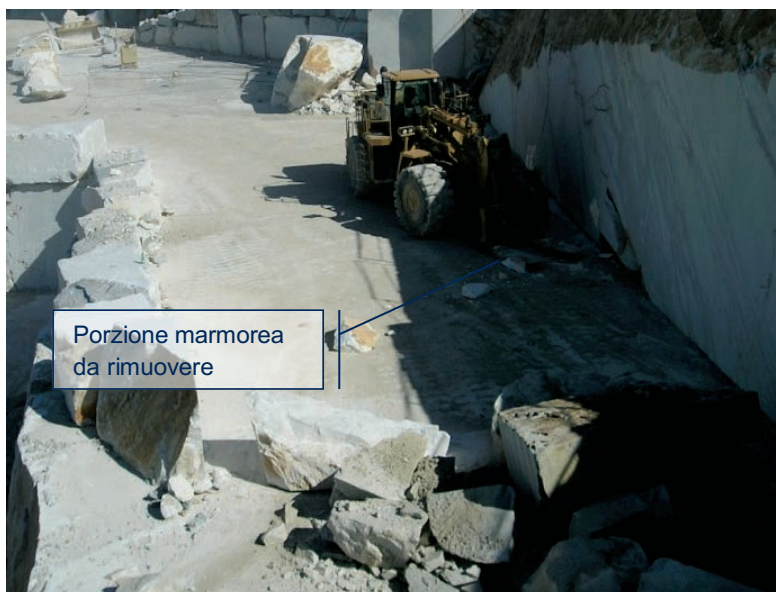
L'infortunato, sorvegliante dei lavori, dava ordine al palista di portarsi con il mezzo vicino ad una parete per effettuare il disaggio di parti potenzialmente instabili, posti alla base di questa (cfr foto 3).

Foto 3 - area di lavoro

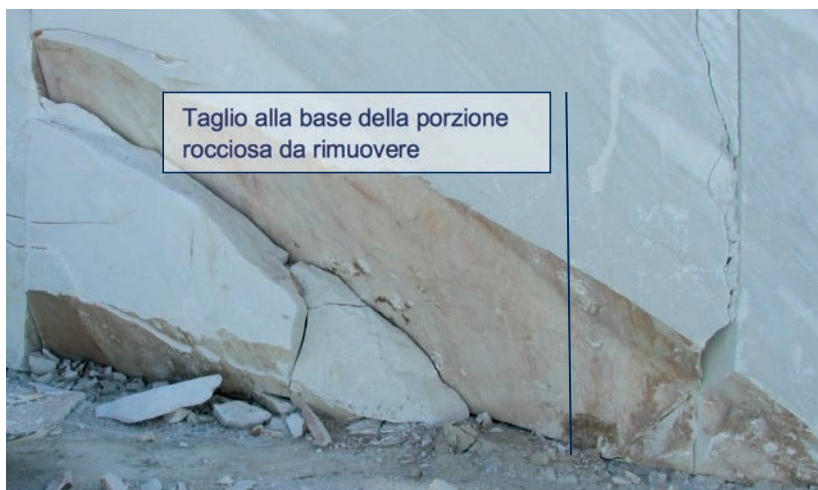
Il palista eseguiva l'ordine e posizionava la pala meccanica vicino alla bancata in prossimità della porzione marmorea da rimuovere; l'infortunato gli si avvicinava e gli dava indicazioni su come eseguire tale operazione di rimozione, utilizzando la forza da inserire nel taglio alla base della porzione marmorea per poi sollevarla leggermente e sfilarla indietreggiando con la pala meccanica (cfr. foto 4).

Foto 4 - base della porzione da rimuovere

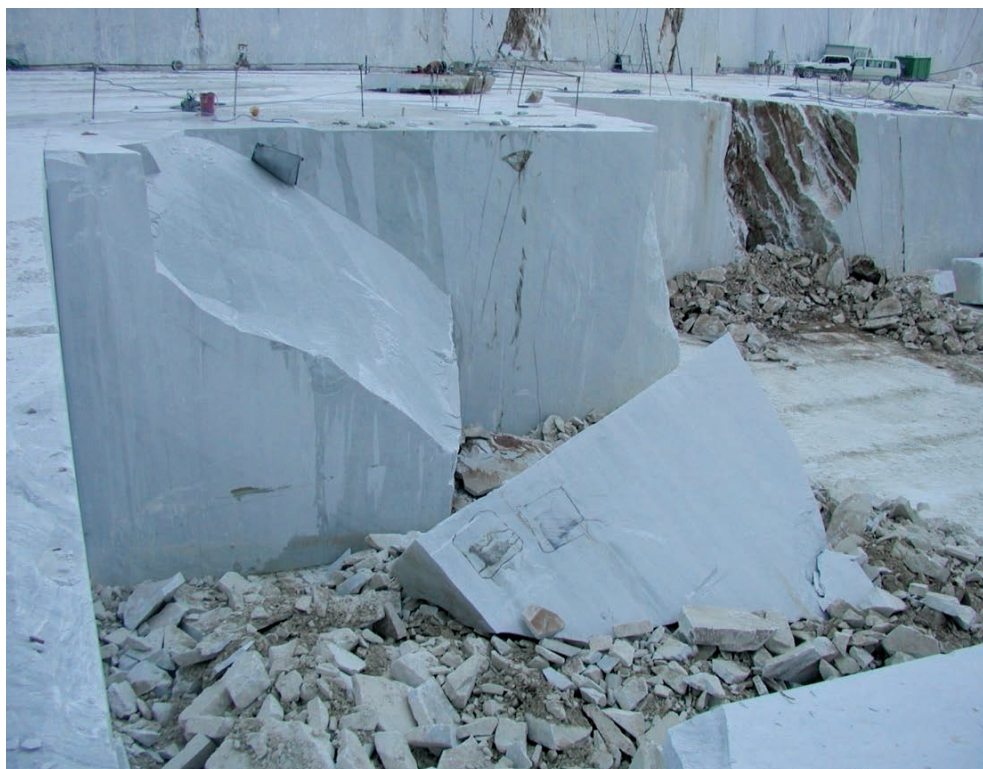
Foto 1 - immagine del luogo dopo l'incidento

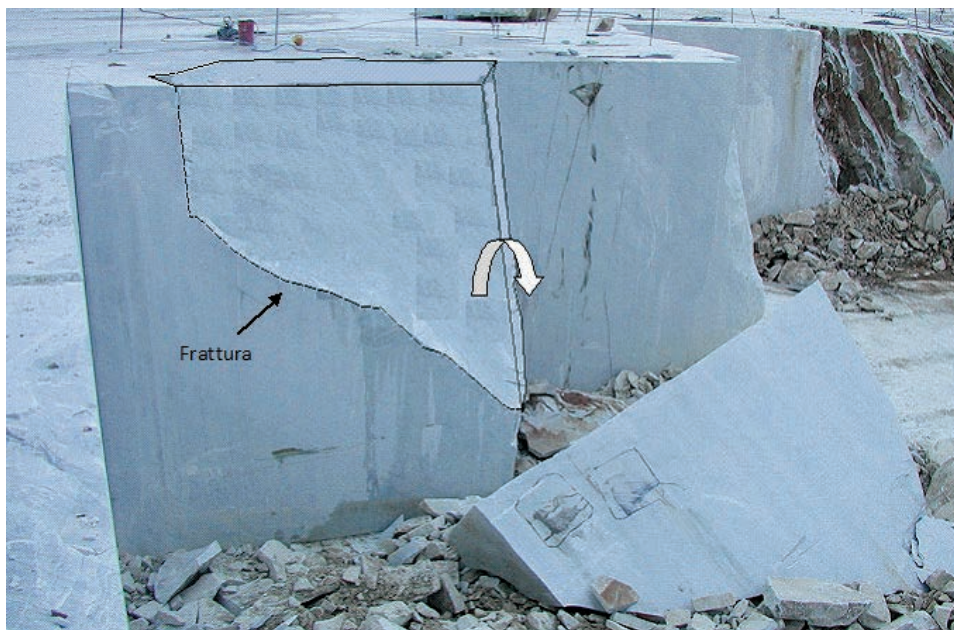
La bancata era stata sezionata completamente dal monte nei giorni precedenti e presentava una frattura naturale, che si estendeva per tutta la sua altezza.

La frattura percorreva obliquamente la parte superiore della bancata (cfr. foto 2).

Tale frattura, era stata notata e segnalata da parte del "capo cava" a tutti i lavoratori prima dell'inizio delle operazioni ed era stata valutata l'ipotesi che la parte fratturata della bancata potesse cedere.

Foto 2 - immagine rappresentativa della ricostruzione della bancata sul monte

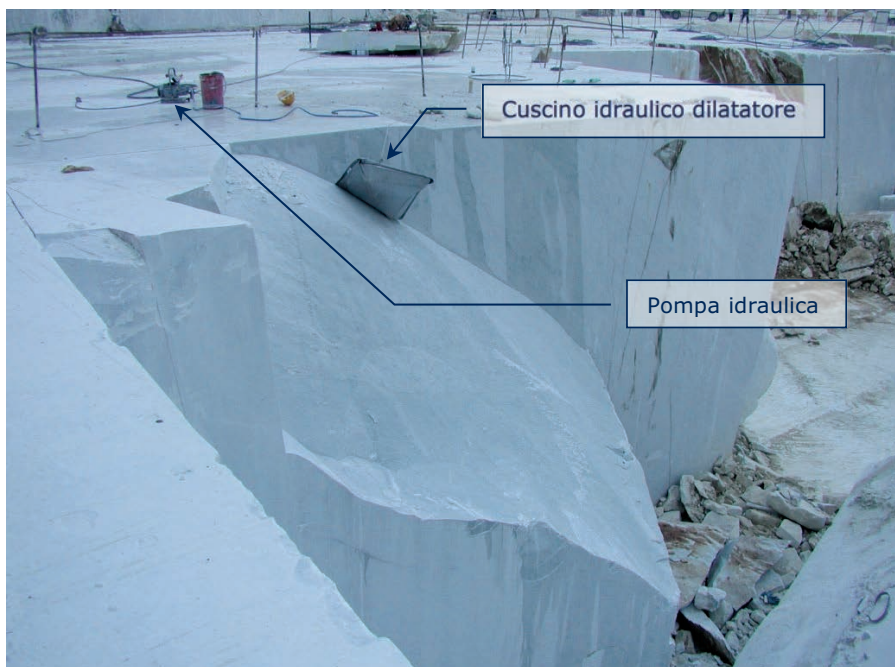
Foto 3 - area di lavoro con cuscino e pompa idraulica

Gli stessi, avevano inserito il cuscino idraulico³ per la spinta, nella sede di taglio e lo avevano collegato alla pompa idraulica per provvedere poi al suo riempimento con acqua (cfr. foto 3).

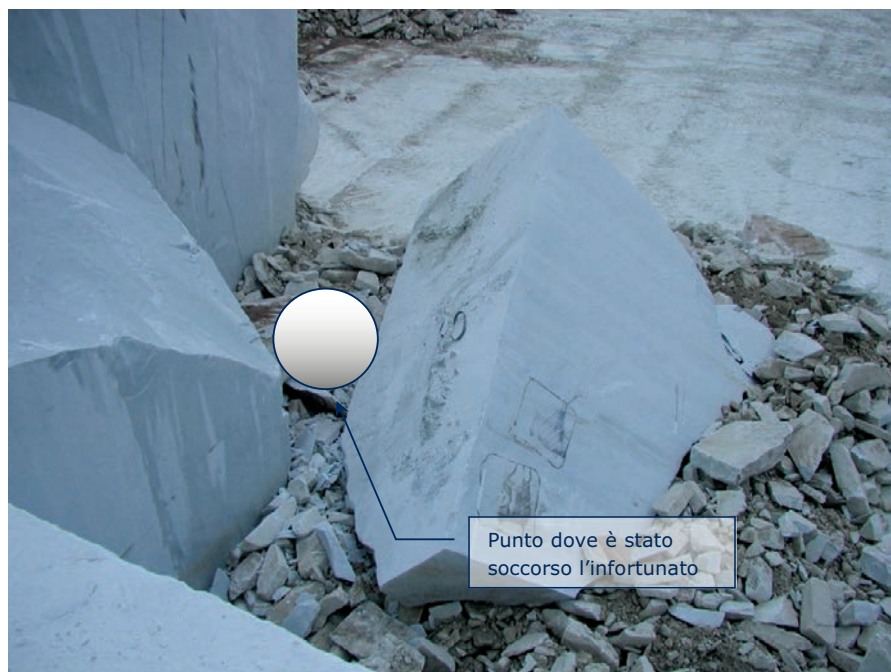
Improvvisamente, la bancata stessa, a causa della frattura naturale, è scivolata e il lavoratore è caduto insieme alla stessa (cfr. foto 4).

Foto 4 - area dove è stato soccorso il lavoratore

Durante le lavorazioni per l'inserimento di cuscini dilatatori nei piani di taglio per il successivo ribaltamento della bancata dal monte è vietato accedere sulla bancata oggetto del ribaltamento.

Per avvicinarsi al piano del ciglio tagliato è necessario l'utilizzo di DPI di protezione individuale di terza categoria contro le cadute dall'alto impiegati da operatori con formazione specifica che dovranno adottare tutte le misure preventive e protettive previste.

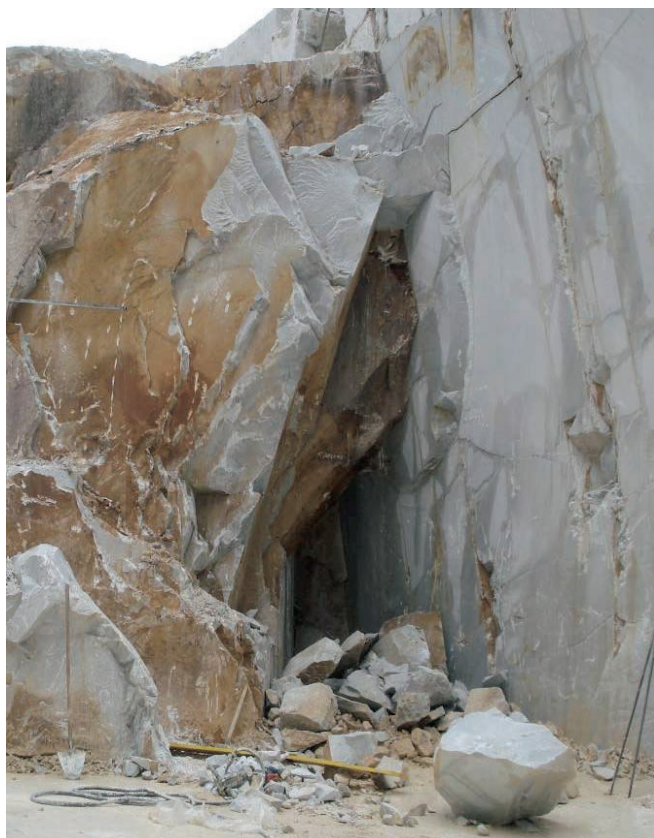
Foto 1 rappresentativa del luogo di lavoro dopo l'incidento

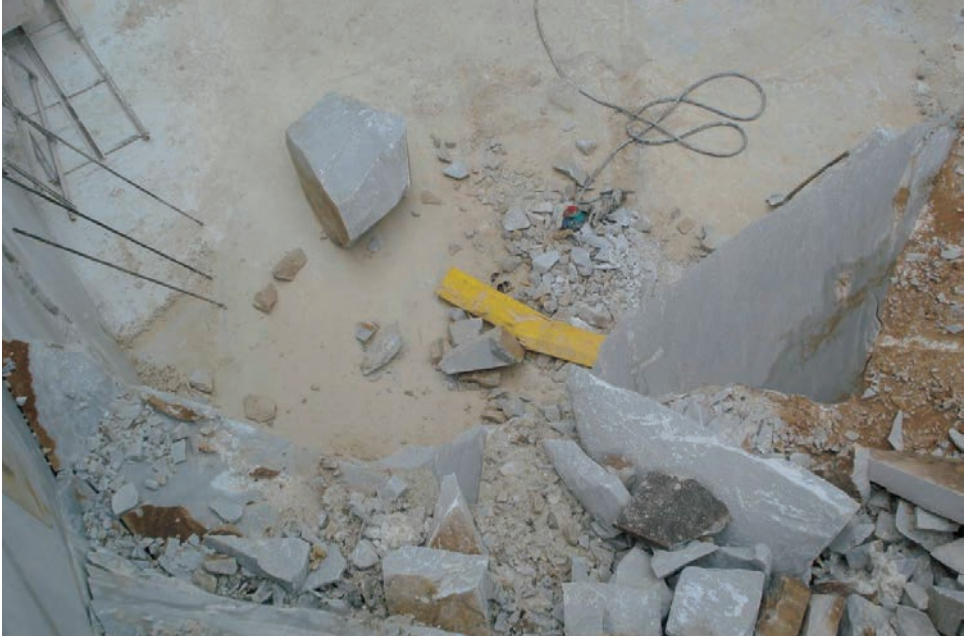
Il foro veniva effettuato con l'ausilio di martello pneumatico e "fioretto". In quel momento, improvvisamente, avveniva una frana di roccia dalla bancata adiacente che colpiva i due lavoratori che venivano scaraventati a terra.

Foto 2 - fotografia rappresentativa del luogo di lavoro dopo l'infortunio visto dall'alto

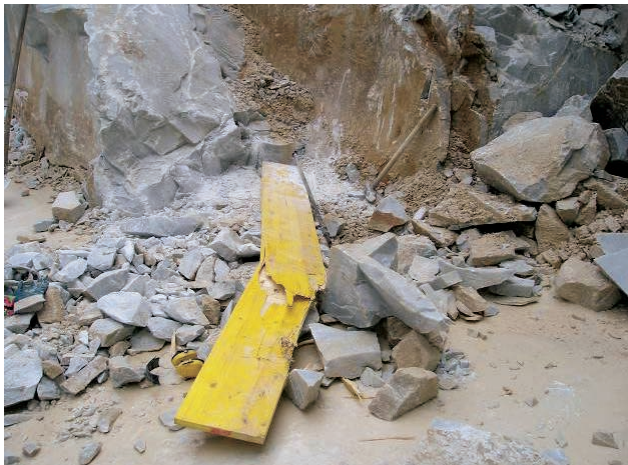
Foto 3 - corpo di frana

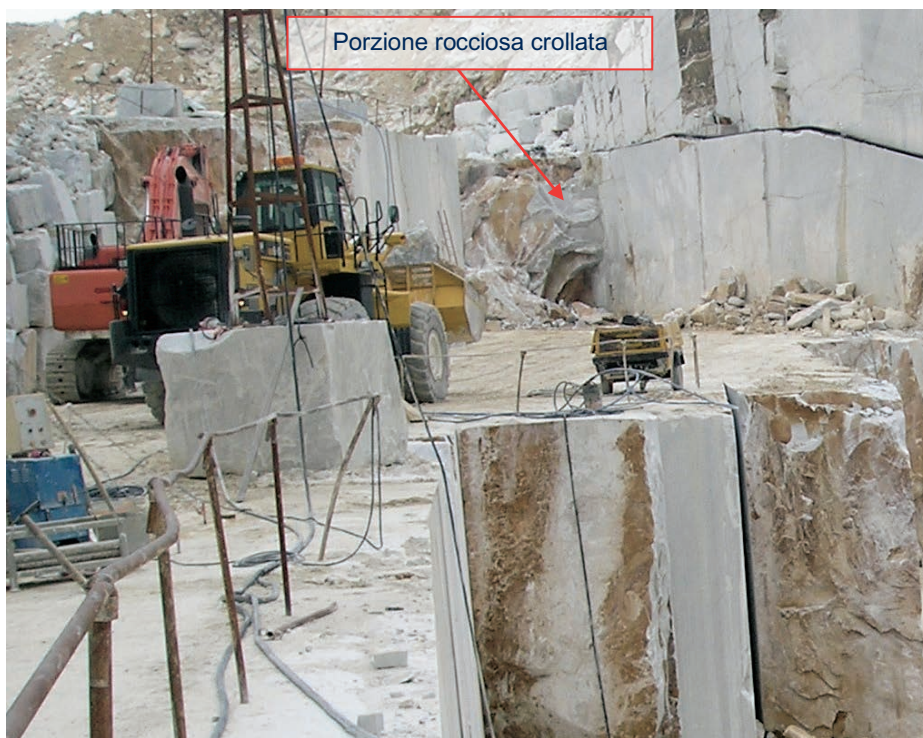
Foto 4 - ammasso roccioso alcuni giorni prima del crollo

Un taglio verticale completato aveva destabilizzato la porzione rocciosa dentro la "nicchia", in quanto si era creato un prisma delimitato da fratture più o meno ossidate preesistenti e chiaramente visibili anche nell'intorno.

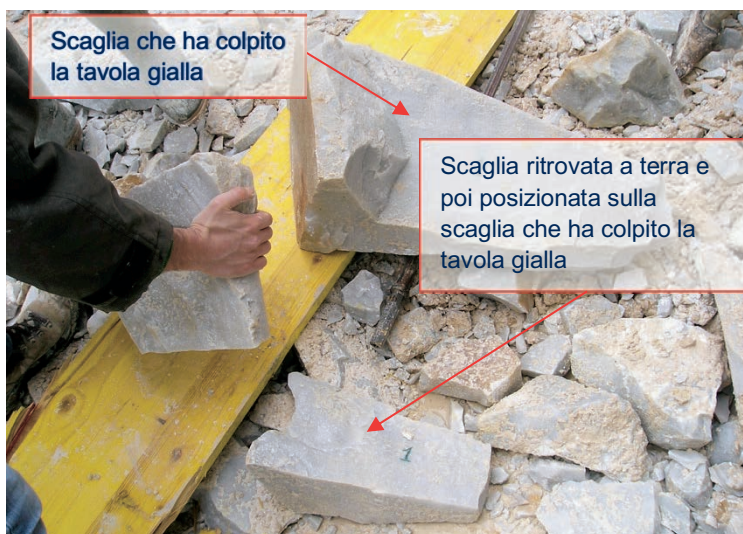
Foto 6 - scaglia che ha colpito un lavoratore

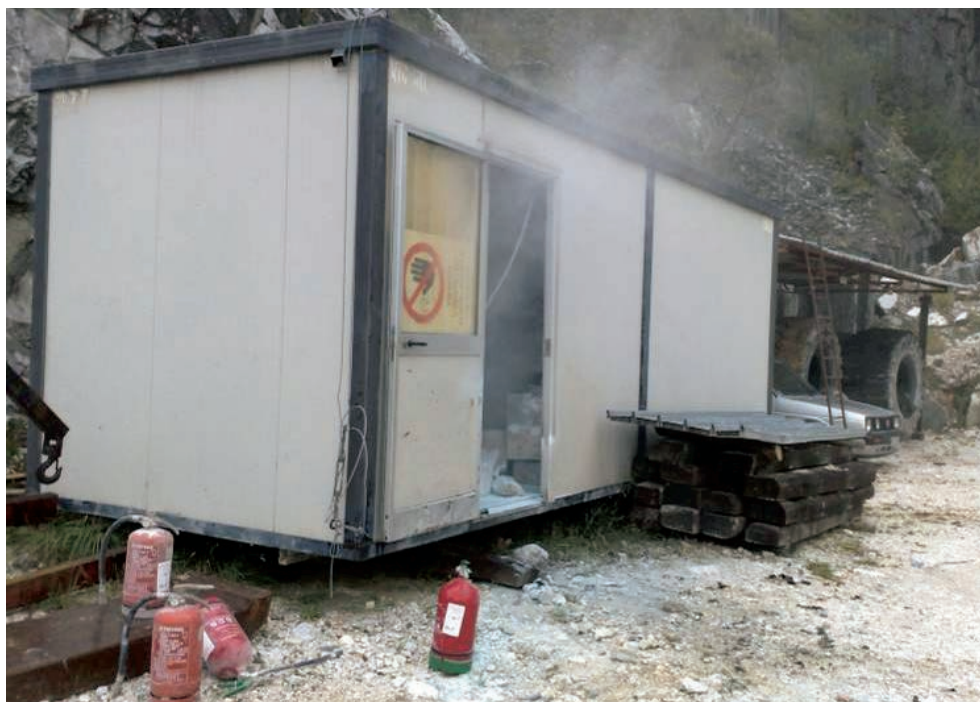
Foto 1 - rappresentativa del luogo di lavoro dopo l'incidento

Le caratteristiche dell'ambiente di lavoro, gli spazi confinati, costipati per le operazioni di preparazione delle "bombette" fanno aumentare le possibilità di innesco accidentale del composto, evento da prendere sempre in considerazioni in particolare con la polvere nera sciolta.

Un urto o uno sfregamento significativo, così come una semplice scarica elettrostatica dovuta ad indumenti ed ambienti non idonei, sono infatti sufficienti ad incendiare la polvere; in presenza di “bombette” già confezionate con polvere nera semi-confinata e accenditore elettrico a contatto, la sensibilità all’urto e allo sfregamento di quell’innesco confezionato è maggiore rispetto alla polvere sciolta (in quanto aumenta la pressione di sfregamento fra grani confinati e con la testina).

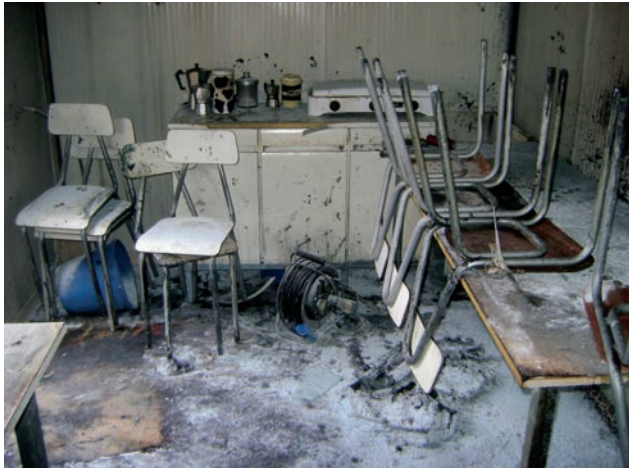
Foto 2 - rappresentativa del luogo di lavoro dopo l’infortunio

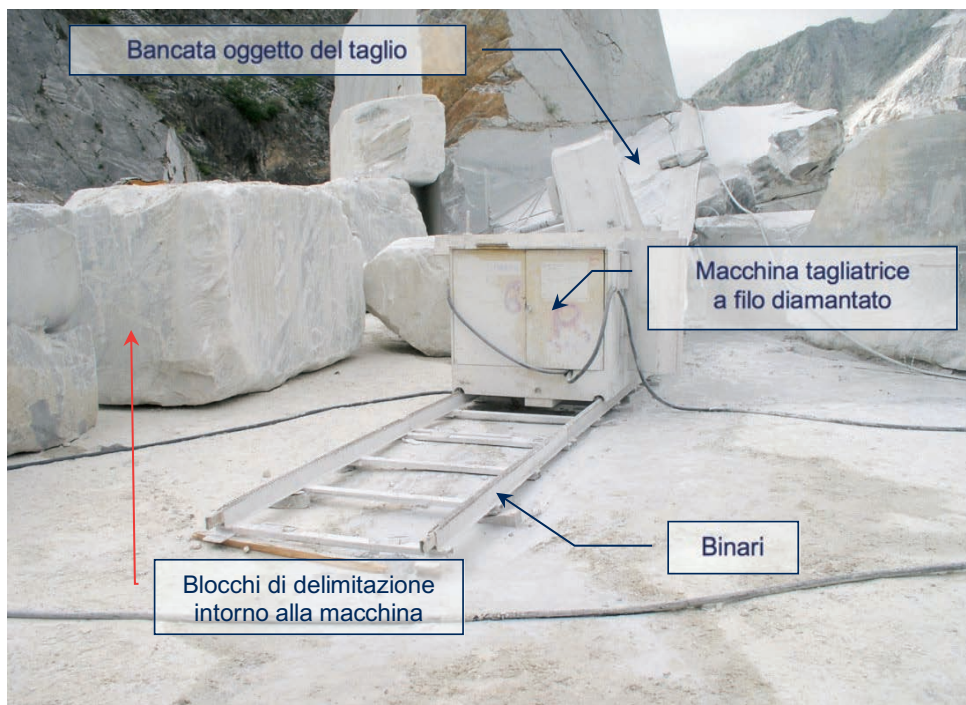
La macchina era stata posizionata sugli appositi binari e delimitata nei vari lati da blocchi di marmo atti ad interdire l'accesso alla zona circostante la macchina (cfr. foto 1).

Foto 1 - Area di accadimento dell'incidento

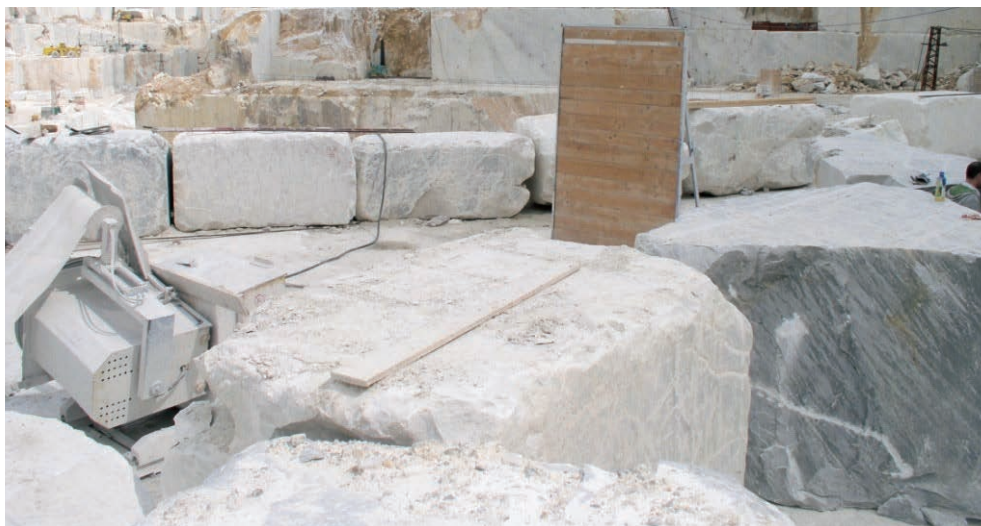
Foto 2 - vista posteriore della macchina

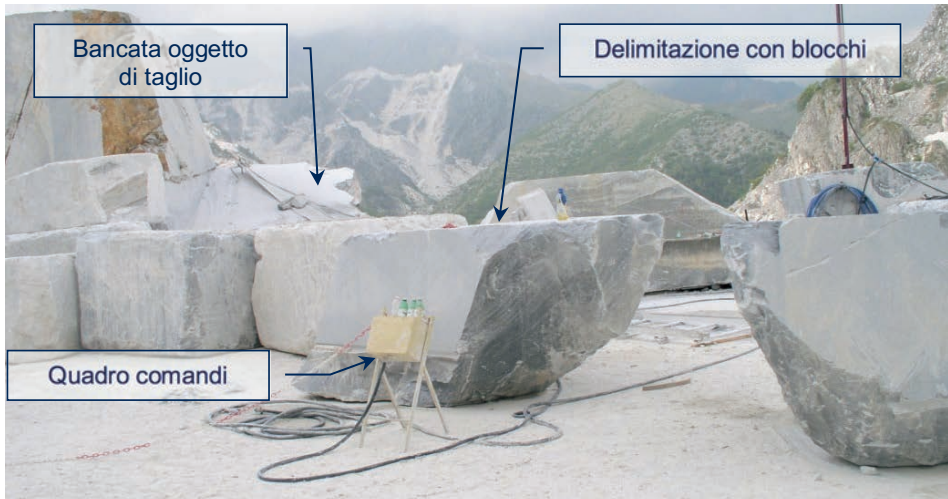
delimitata con blocchi, passava un lavoratore, che stava andando nella zona di cava per visionare alcuni blocchi. Questi veniva colpito da una perlina del filo diamantato proiettata a causa della rottura dello stesso (cfr. foto 4, 5 e 6) a seguito di alcuni rimbalzi sui blocchi.

Foto 4 - zona comandi

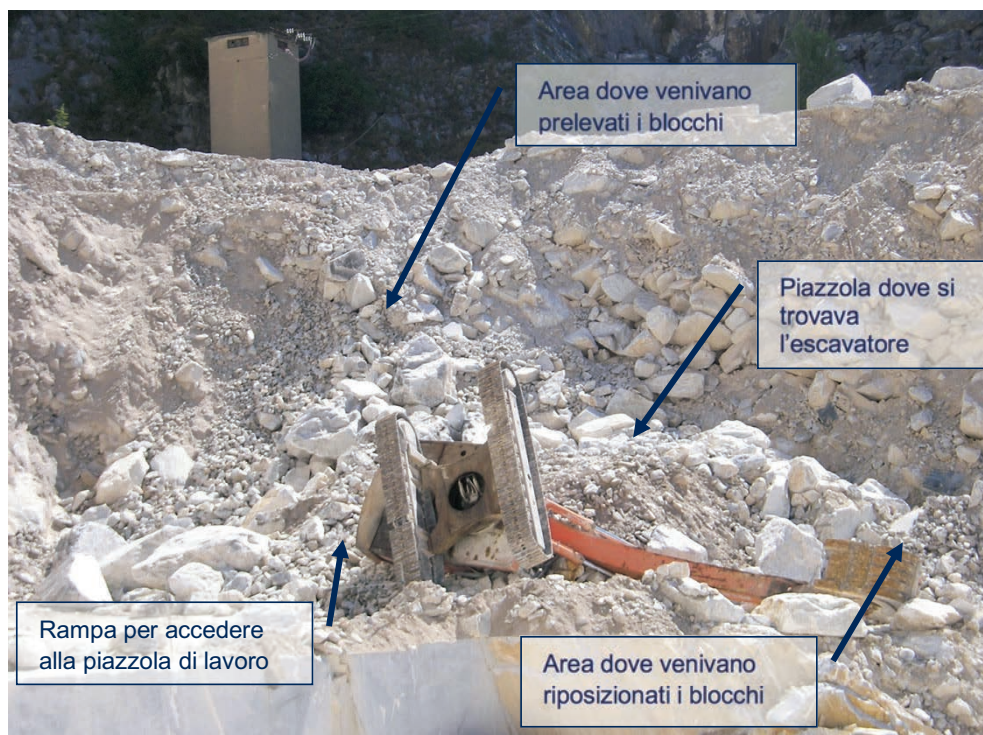
Foto 1 - rappresentativa del luogo di lavoro dopo l'incidento

L'operatore esperto si trovava alla guida di un escavatore cingolato posizionato sopra una piazzola, realizzata con il materiale di scarto delle lavorazioni che presentava una lieve pendenza ed un fondo livellato.

L'operazione consisteva, ruotando la sola torretta, nello spostare il detrito con la benna del mezzo da una parte all'altra del cumulo, girando il braccio dell'escavatore con una rotazione di circa 180° da nord verso sud. (cfr. foto 3).

Durante le operazioni, il lavoratore, dopo avere prelevato un blocco informe di 4/5 tonnellate, ha eseguito la rotazione, con il braccio dell'escavatore semidisteso per posare il blocco nella zona prestabilita. Il mezzo, a causa dello sbilanciamento dovuto oltre al blocco caricato sulla benna, all'estensione dello sbraccio ed al passaggio della massa da una posizione longitudinale ad ortogonale rispetto ai cingoli con la confi-

gurazione prevista per la lavorazione, ha subito il capovolgimento. Nella caduta, l'infortunato rimaneva intrappolato nella cabina del mezzo (cfr. foto 2).

Per evitare il ribaltamento, non eseguire manovre brusche di rotazione/traslazione onde evitare possibili perdite di equilibrio. Non superare i limiti raggiungibili dal braccio dell'escavatore rispetto alla massa da sollevare, specialmente operando con i cingoli non correttamente appoggiati a terra.

Tenere quindi sempre in considerazione la variazione del momento ribaltante nel passaggio dalla posizione longitudinale a quella perpendicolare rispetto ai cingoli dell'escavatore. Il conducente deve conoscere le caratteristiche del mezzo (portata, carico massimo sollevabile, in riferimento alle condizioni di appoggio (piano, in pendenza etc.) e non sottovalutarle.

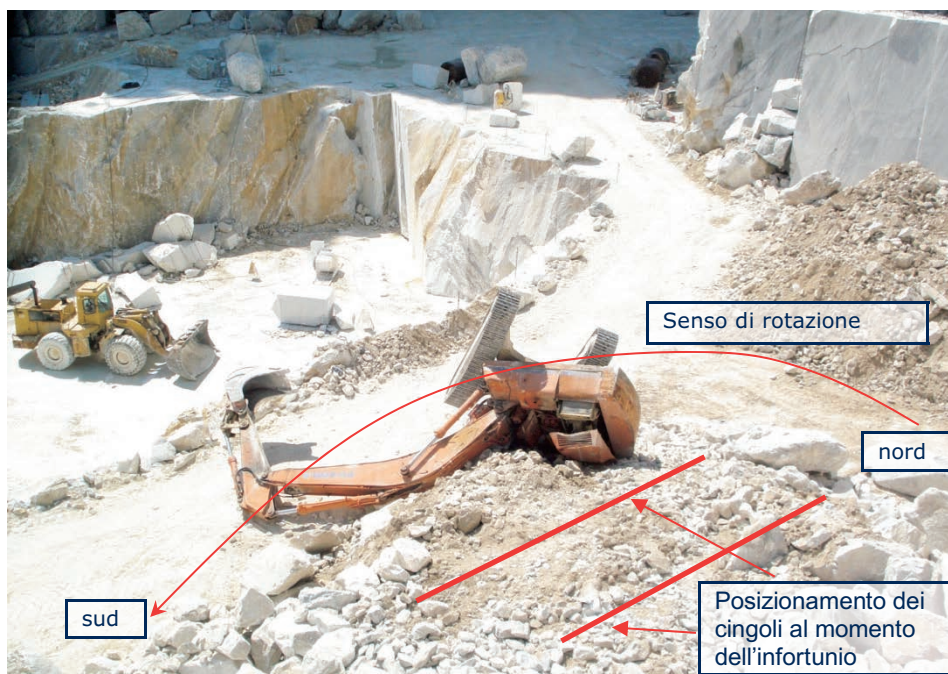
Foto 3 - presunta posizione e movimento dell'escavatore prima del ribaltamento

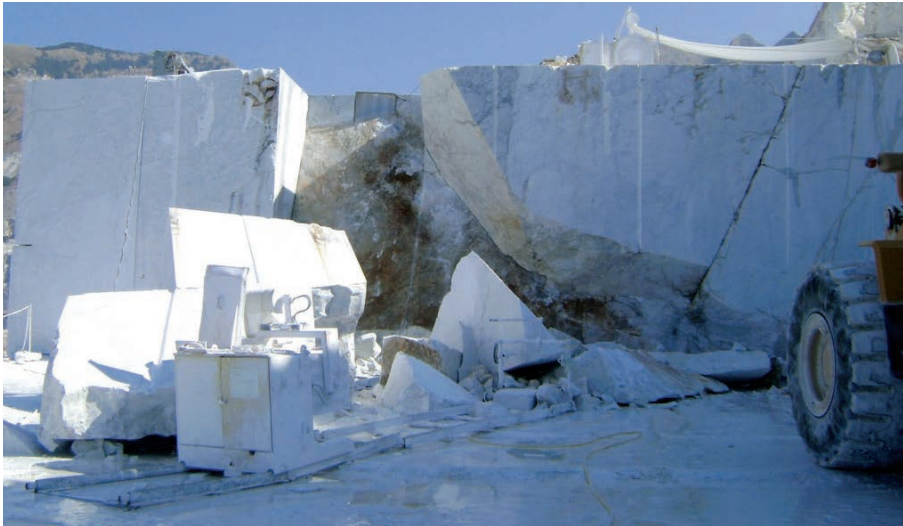
Foto 1 - Fotografia rappresentativa del luogo di lavoro dopo l'incidento

L'incidento è accaduto mentre erano in corso operazioni di taglio al monte di una bancata alta circa 6 metri, profonda 3 metri e lunga circa 20 metri.

Il crollo si è verificato per un cinematismo non controllato che è stato innescato dall'intersezione dei tagli effettuati per la lavorazione della bancata con le fratture preesistenti al suo interno, in particolar modo, quella ben evidente che emergeva alla base.

L'infornuto si è verificato perché il lavoratore si trovava alla base di una bancata in fase di taglio e stava effettuando lavori propedeutici al successivo sezionamento, stando sotto volumi già tagliati.

Una volta isolato dal monte un volume roccioso, questo deve essere abbattuto prima di procedere all'ispezione e all'isolamento dei volumi adiacenti.

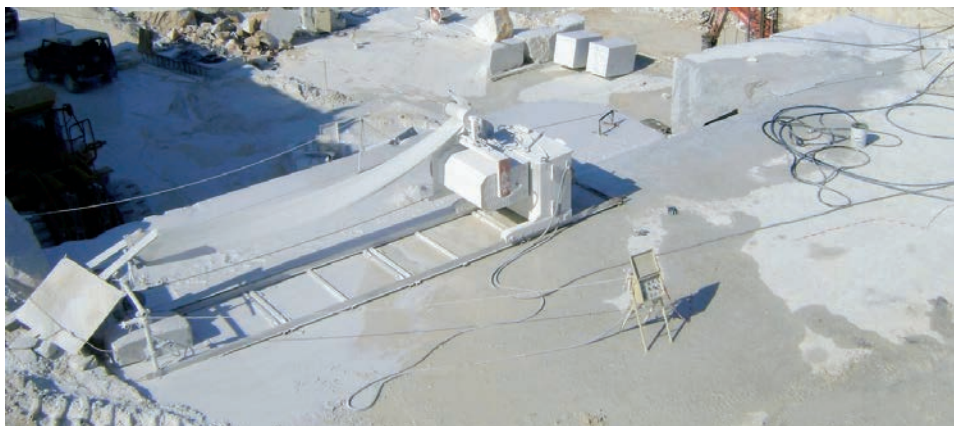
Foto 2 - rappresentativa della macchina tagliatrice a filo diamantato sovrastante la bancata franata che effettuava il taglio "a schiena"

Dopo il taglio orizzontale, il secondo taglio che è stato effettuato è quello verticale "a schiena" che tuttavia non è stato portato a termine fino in fondo; esso è stato condotto fino ad isolare a tergo la prima colonna (cfr. foto 4).
