ILLUSTRAZIONI DELLE DINAMICHE INFORTUNISTICHE IN CAVA DALL'ANALISI ALLA PREVENZIONE

INAIL

2019

SCHEDA 1 - INFORTUNIO MORTALE DI UN LAVORATORE DURANTE FASI DI LAVORO INTERFERENTI COMPRESA LA MOVIMENTAZIONE DI UN BLOCCO IN SPAZI RIDOTTI

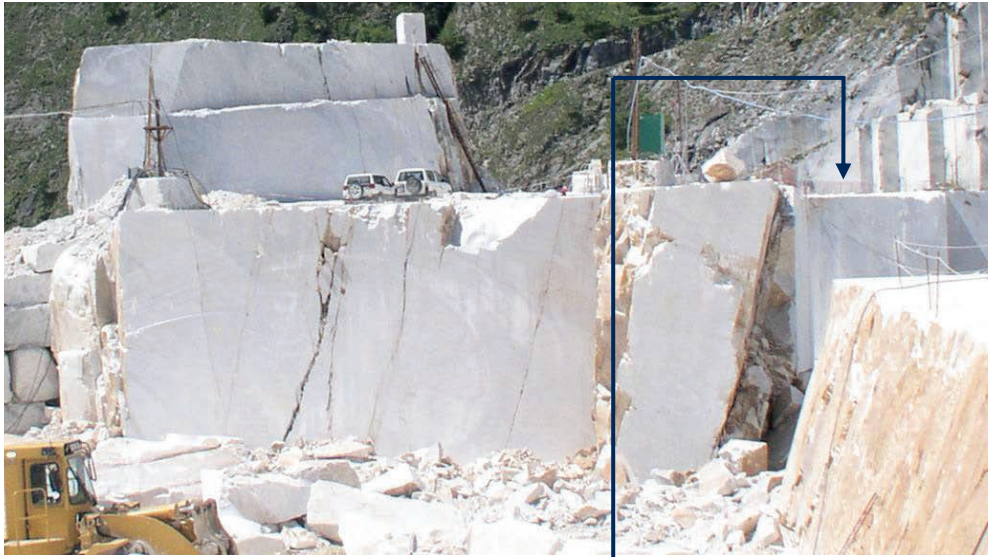
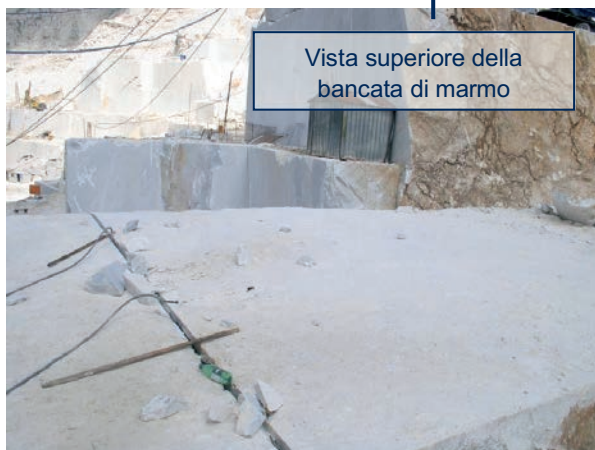
Foto 1 - fotografia rappresentativa del luogo di lavoro dopo l'infornio

Foto 2 - fotografia rappresentativa del luogo di lavoro dopo l'infornio

La mattina dell'incidente il lavoratore era intento nelle operazioni preliminari per ribaltare una bancata di grandi dimensioni in una zona molto fratturata della cava.

Raccordate le tubazioni, il collega dell'infortunato iniziava, usando l'elettro-pompa, ad immettere acqua nei cuscini. Successivamente si posizionava in prossimità dei cuscini insieme all'infortunato ad osservare la dilatazione dei cuscini stessi. Durante la dilatazione, l'infortunato veniva investito da un violento getto d'acqua in pressione a seguito dello scoppio del cuscino.

Il quadro di cautele da prevedere durante l'utilizzo di tali strumenti di lavoro nelle condizioni di utilizzo tipiche quali quelle riscontrate nel corso delle operazioni che hanno comportato l'infortunio, devono comprendere l'indicazione di non sostare per nessun motivo nell'intorno del cuscino e la definizione di procedure idonee atte ad effettuare la puntellatura della bancata senza avvicinarsi alla zona operativa del cuscino.

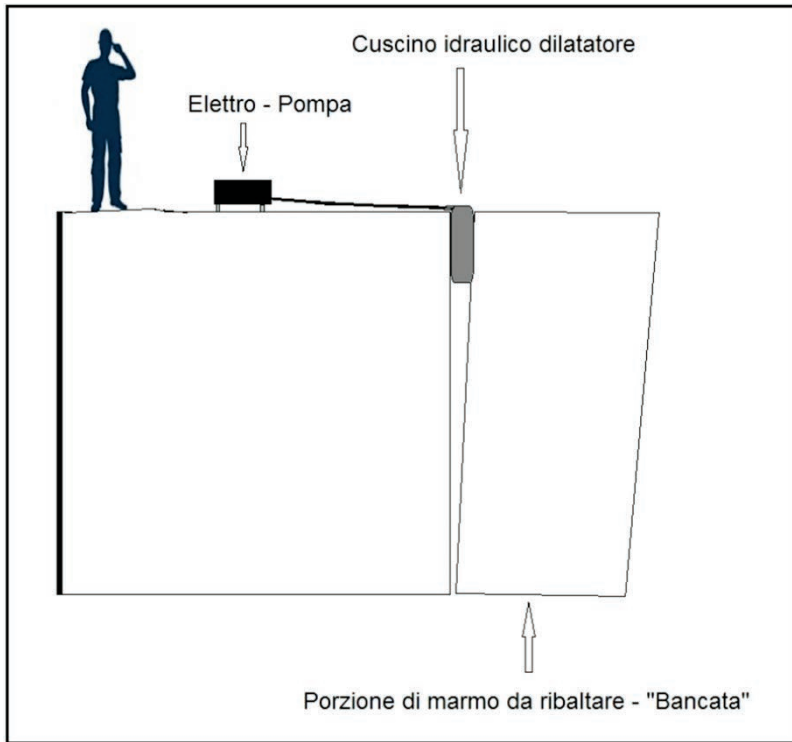
I due lavoratori, su disposizione del sorvegliante, hanno iniziato le operazioni per l'apertura dei due cuscini, inserendoli nel taglio e legandoli con filo di ferro a due paletti.

Foto 3 - Immagine esemplificativa inserimento cuscinetto idraulico

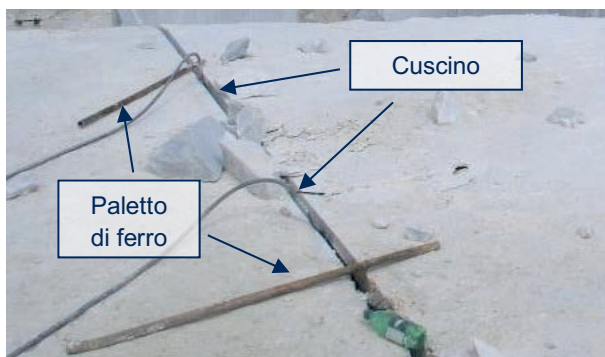
Foto 4 - rappresentativa della parte superiore della porzione rocciosa da aprire

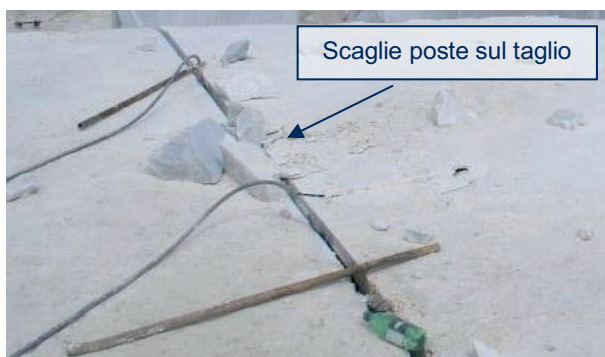
Dopo aver legato i cuscini ai paletti di ferro, hanno cominciato a posizionare in prossimità e sulla linea di taglio sassi e scaglie di marmo, in modo che durante la divaricazione del taglio gli stessi scivolassero nell'apertura, per impedire l'eventuale ritorno della bancata verso il monte (cfr foto 5).

Foto 5 - scaglie di marmo

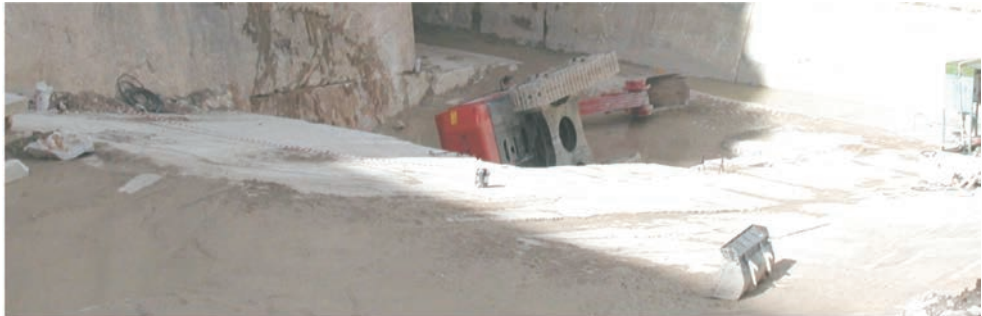
Foto 1 - rappresentativa del luogo di lavoro dopo l'infortunio

Nelle prime fasi di attraversamento della bancata marmorea, nel momento della manovra di sterzata effettuata puntando a terra il braccio dell'escavatore, il mezzo ha iniziato a perdere aderenza ed a scivolare verso lo sbasso in maniera incontrollata. Il mezzo scivolava con la cabina ed il braccio rivolti verso lo sbasso; quando il cingolo di sinistra si è trovato nel vuoto, l'escavatore si è ribaltato ruotando verso sinistra e cadendo sul fianco, lato guidatore.

Per effettuare la manovra di sterzata in spazi ridotti e inclinati, si deve agire come indicato nel libretto di uso e manutenzione dell'escavatore e non facendo leva sull'avambraccio (figura 1).

Infatti tale operazione, consentita in terreni pianeggianti, comporta la momentanea perdita di aderenza del carro.

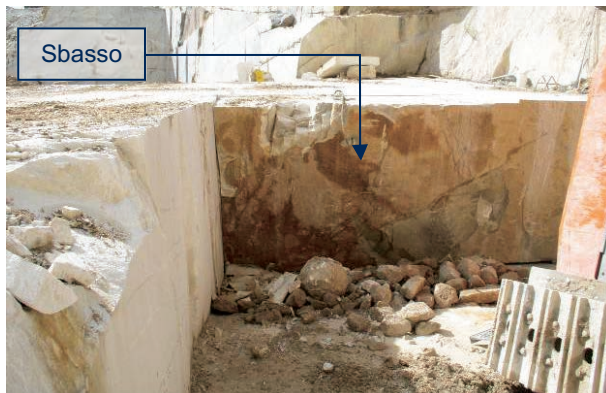
Il cantiere oggetto dell'infortunio era composto da un piazzale principale e da uno "sbasso" (cfr. foto 2), con bancate di altezza pari a circa tre metri.

Foto 2 - sbasso

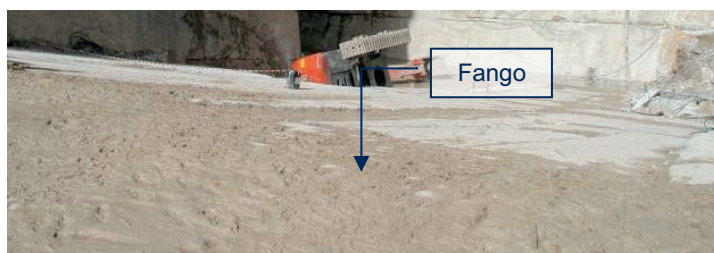
A causa delle ingenti piogge cadute nei giorni precedenti e della posizione infossata del cantiere, lo stesso si presentava molto infangato, in particolare la rampa detritica di accesso al cantiere ed il piazzale principale erano coperti da una coltre fangosa (cfr. foto 3).

Foto 3 - coltre fangosa

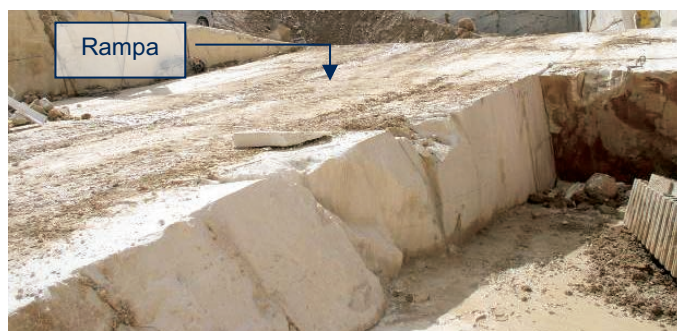
Lo "sbasso" era stato realizzato lasciando in posto una rampa marmorea inclinata che consentiva di accedere alla quota inferiore (cfr. foto 4).

Foto 4 - rampa

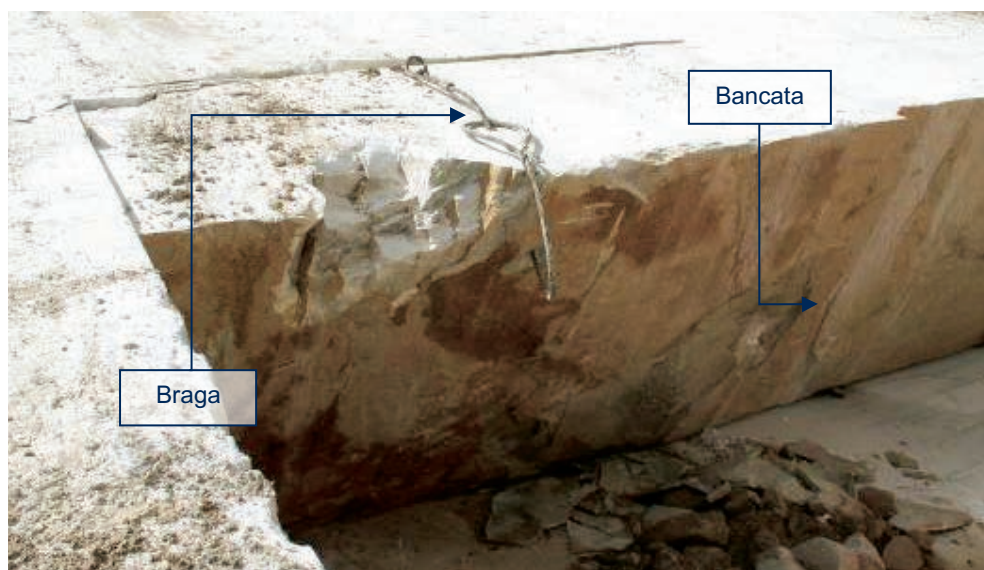
Foto 5 - braga

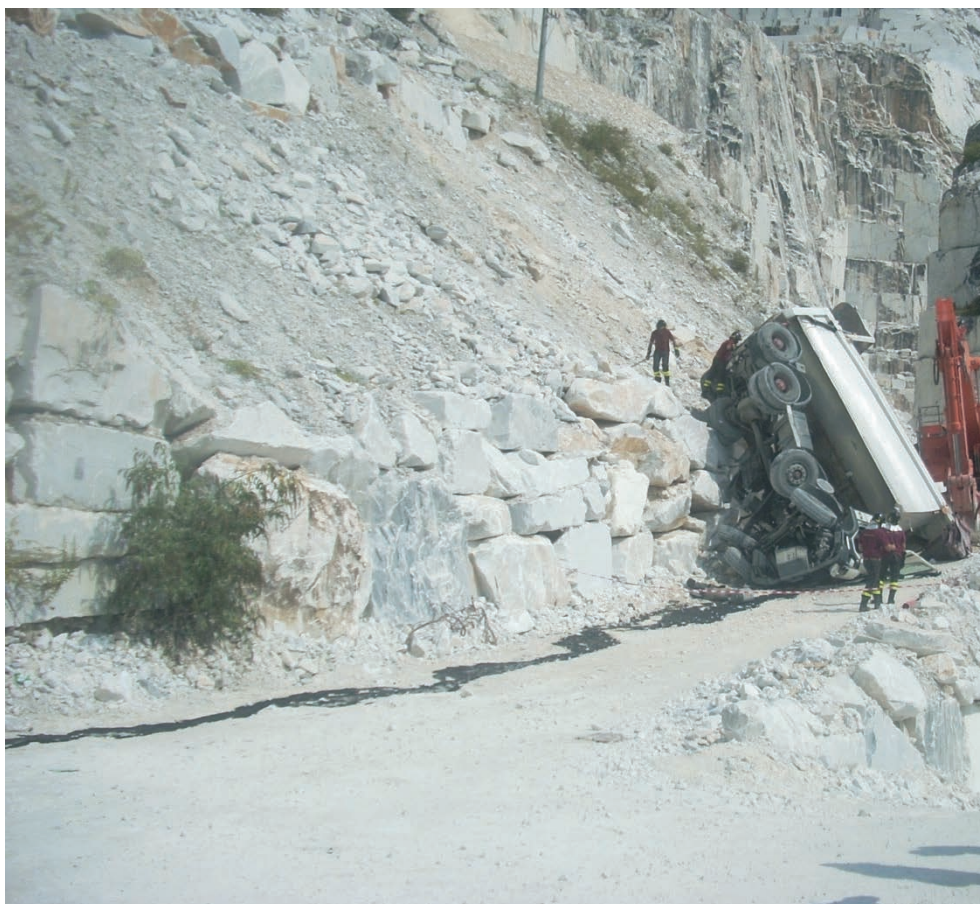
Foto 1 - rappresentativa del luogo di lavoro dopo l'infornio

L'infornio è avvenuto mentre il camionista con l'autocarro percorreva un tratto di strada di arroccamento all'interno delle cave di marmo. In particolare stava percorrendo in salita una rampa di collegamento tra due tornanti.

Durante il transito l'autocarro si è fermato e ha cominciato ad arretrare per qualche metro, facendo perdere il controllo del mezzo all'autista. L'autocarro si ribaltava mentre precipitava nella rampa sottostante.

Nel ribaltamento, la cabina di manovra dell'autocarro si schiacciava sul terreno provocando il trauma mortale del camionista.

Come è noto le strade di arroccamento dei bacini marmiferi apuo-versiliesi sono caratterizzati da tratti tortuosi e ripidi, pertanto è necessario che il personale addetto ai trasporti sia particolarmente esperto e addestrato anche rispetto a manovre di sicurezza.

Inoltre è importante conoscere i limiti e le caratteristiche del mezzo da impiegare, nonché le tecniche di superamento di discese e salite in terreni non preparati.

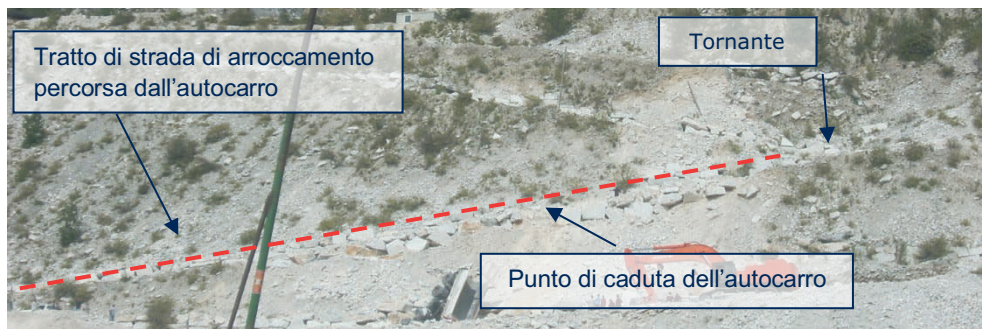
Foto 2 - percorso dell'autocarro

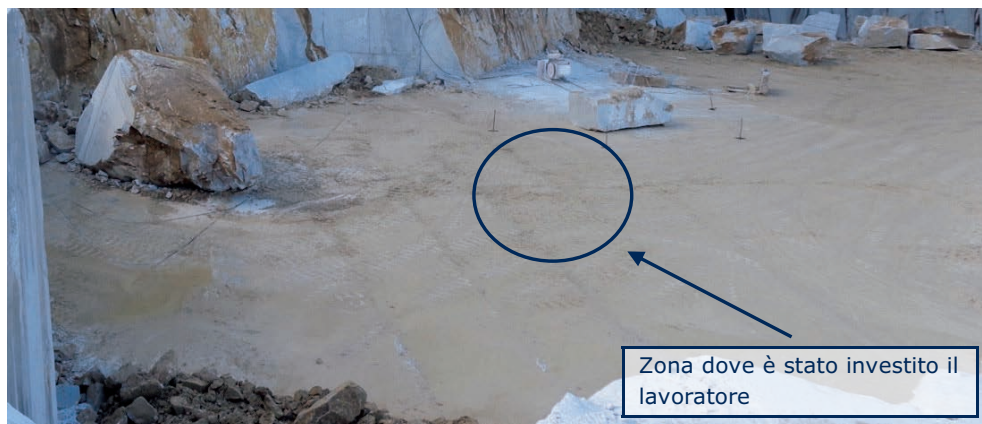
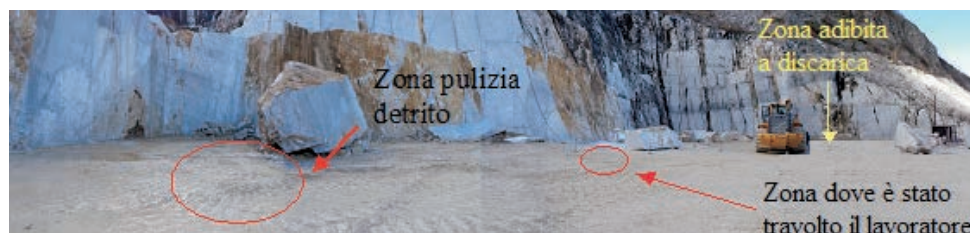
Foto 1 - rappresentativa del luogo di lavoro dopo l'infortunio

Foto 2 - rappresentativa del luogo di lavoro dopo l'infortunio

L'infortunato si è spostato dalla propria centralina per andare a controllare il corretto posizionamento del filo sul retro del blocco.

Giunto dietro al blocco, veniva investito dalla pala meccanica gommata che stava effettuando una manovra in retromarcia.

È fondamentale interdire la presenza di persone nel raggio di azione delle macchine in movimento, tenendo in considerazione le distanze di sicurezza riportate nei manuali di uso e manutenzione forniti dal costruttore.

Ridurre al minimo le interferenze uomo-macchina, realizzando apposite aree di lavoro per le operazioni a terra (es. riquadratura blocchi) attraverso la separazione con appositi segnali quali catenelle o elementi fisici.

Nelle operazioni dove non è possibile escludere situazioni di interferenza tra uomo e macchina si rende necessaria la presenza di un addetto a terra che coadiuva l'operatore del mezzo meccanico, costantemente in contatto diretto visivo o verbale che interagisca attraverso una comunicazione codificata.

Tutti i mezzi operativi dovranno essere dotati di adeguati dispositivi di segnalazione durante la movimentazione del mezzo.

Gli operatori dovranno essere dotati di DPI ad alta visibilità che aiutino l'individuazione diretta degli stessi da parte dell'operatore addetto al mezzo.

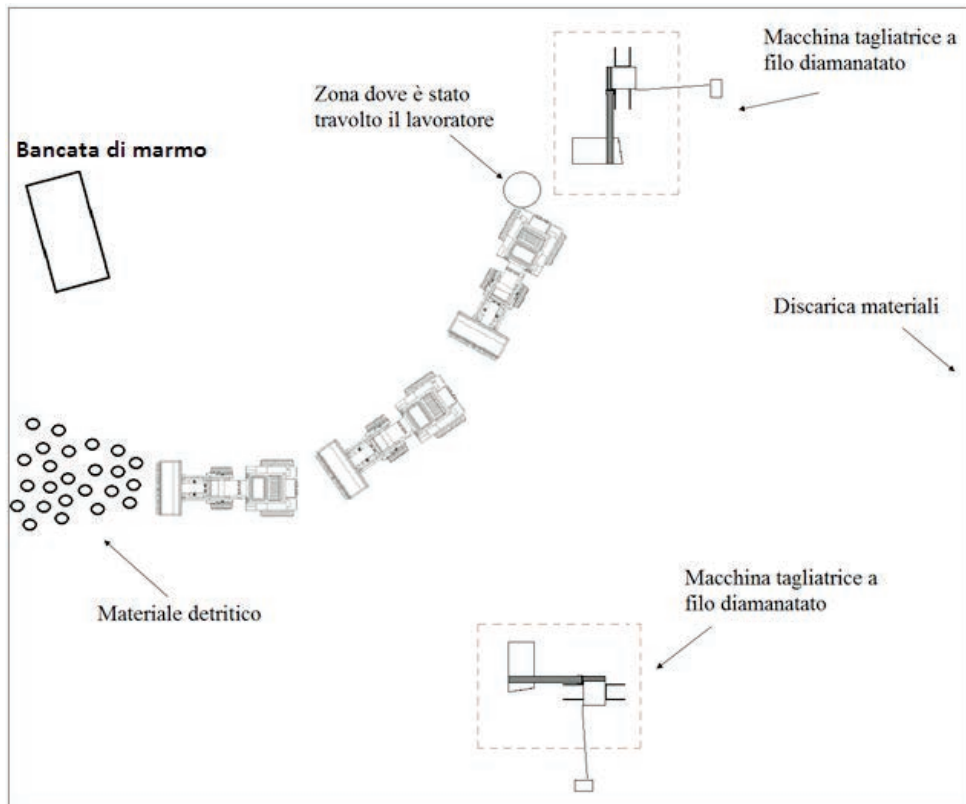
Figura 1 - Rappresentazione grafica della dinamica dell'incidento

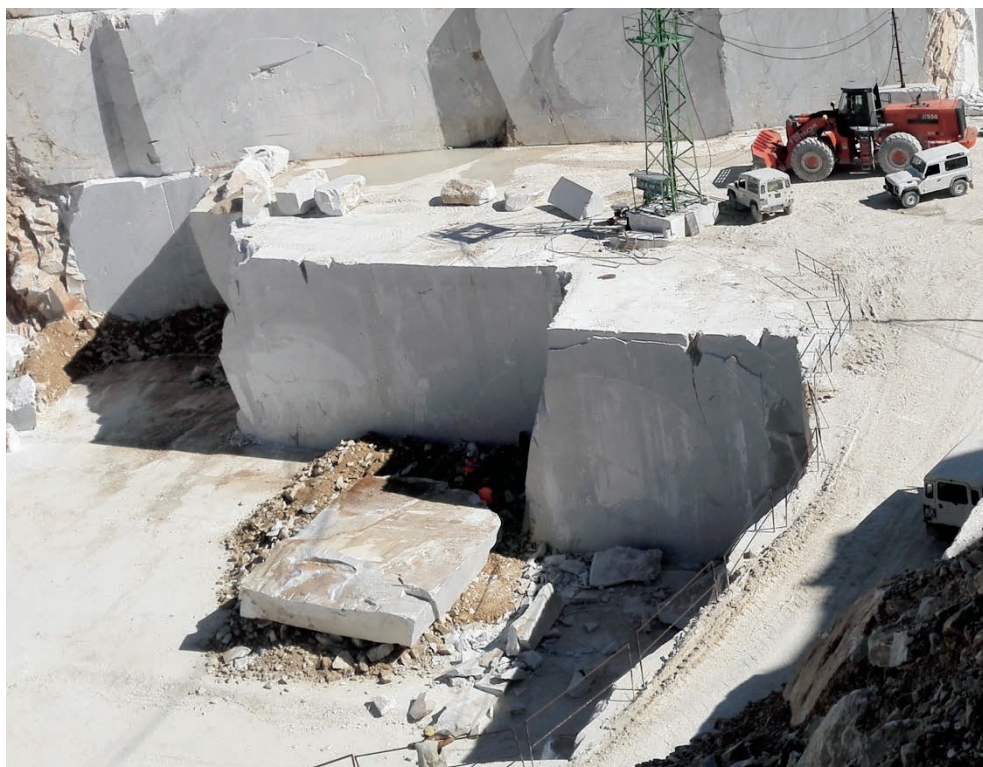
Foto 1 - rappresentativa del luogo di lavoro dopo l'infortunio

Nel periodo precedente l'infortunio erano stati effettuati lavori di avanzamento al monte ed era stato asportato un grosso banco marmoreo, con abbattimenti di porzioni rocciose in successione (cfr. foto 1).

L'infortunio è occorso a causa del franamento di una grossa porzione marmorea proveniente da una bancata in lavorazione.

Pertanto, prima di effettuare le lavorazioni per l'abbattimento della porzione rocciosa, doveva essere ben valutata la presenza e il reale andamento della fatturazione, osservando le tracce dopo aver lavato accuratamente la sommità dell'ammasso roccioso, per una profondità che in generale non deve essere inferiore all'altezza della bancata.

Durante tutte le operazioni di lavorazione sul ciglio di bancate devono essere utilizzati dispositivi di prevenzione e protezione contro le cadute dall'alto.

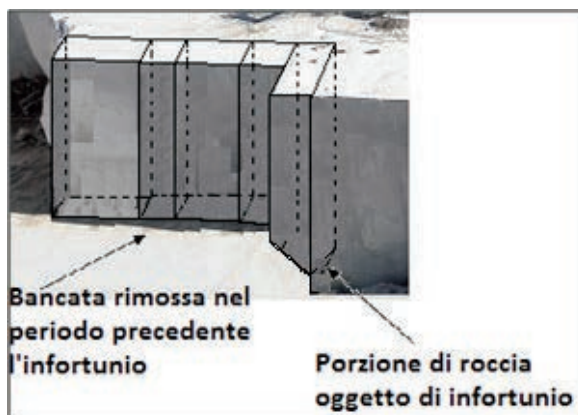
Figura 1- rappresentativa degli avanzamenti

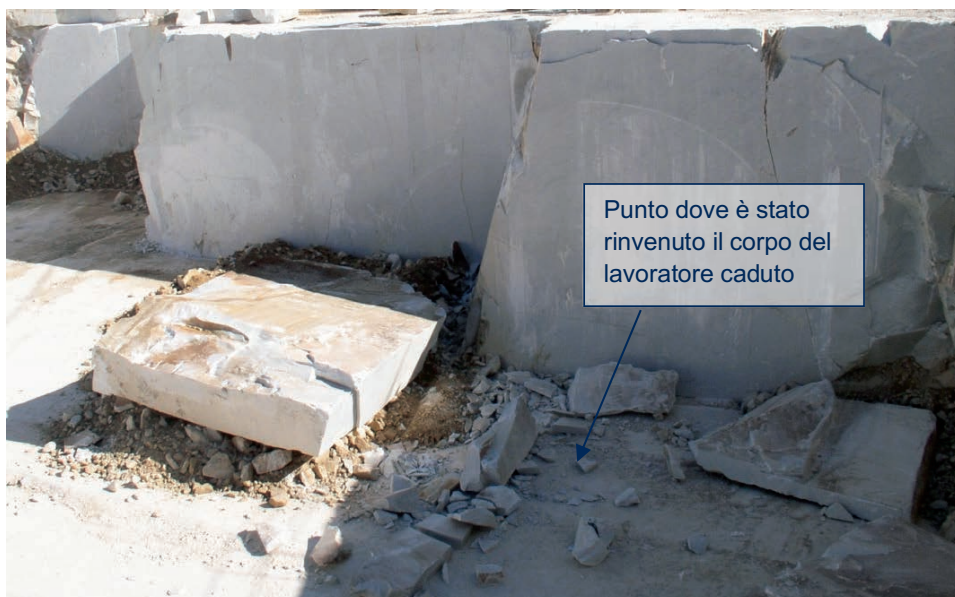
Foto 3 - ubicazione del corpo del lavoratore caduto

Dopo pochi istanti, la porzione rocciosa si staccava su una frattura posta posteriormente di circa 50 cm rispetto a quella che stavano tentando di aprire.

In quel momento, il lavoratore che si trovava immediatamente a monte della frattura che tentavano di aprire, ed a valle di quella che si è aperta, cadeva sul piano di avanzamento sottostante.

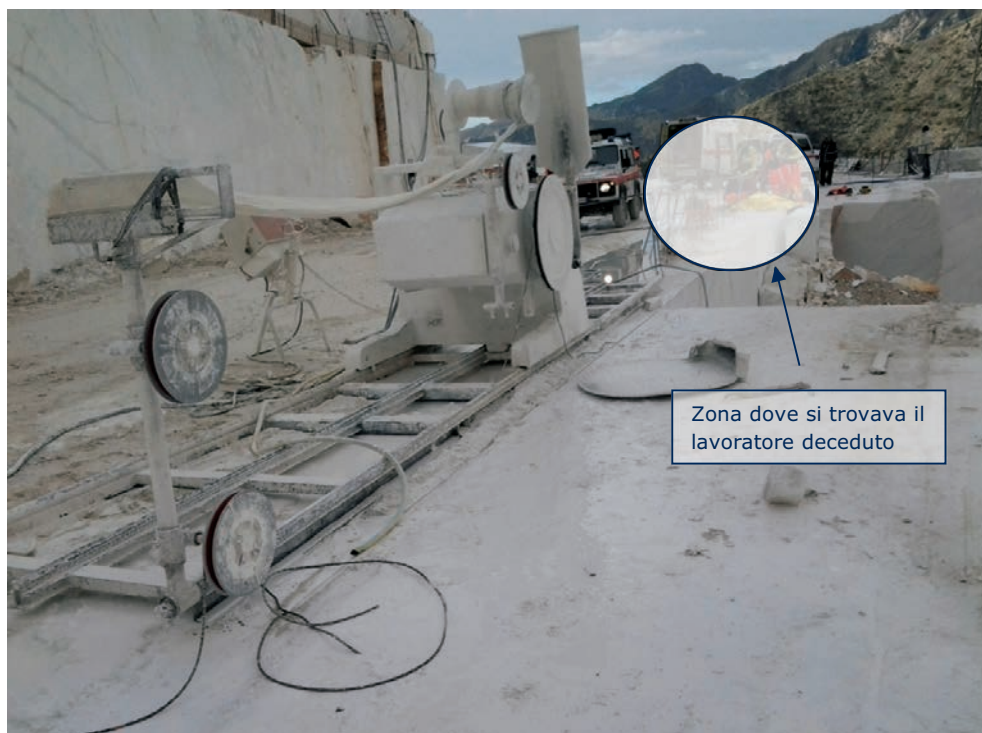
Foto 1 - rappresentativa del luogo di lavoro dopo l'incidento

Mentre era in corso il taglio, il filo diamantato si rompeva e, poiché il senso di rotazione impresso alla puleggia motrice comportava che il tratto maggiormente in tensione fosse quello inferiore, il colpo di frusta, con conseguente proiezione di elementi del filo diamantato (cfr. foto 3), si è verificato nella parte bassa della puleggia motrice, sprovvista di riparo.

Il lavoratore che si trovava ad una distanza di circa 20 metri nella parte retrostante la macchina, veniva colpito alla testa da una perlina.

Non eseguire configurazioni di taglio articolate con le macchine tagliatrici a filo diamantato.

È di fondamentale importanza che il circuito di taglio sia sempre completamente e adeguatamente protetto.

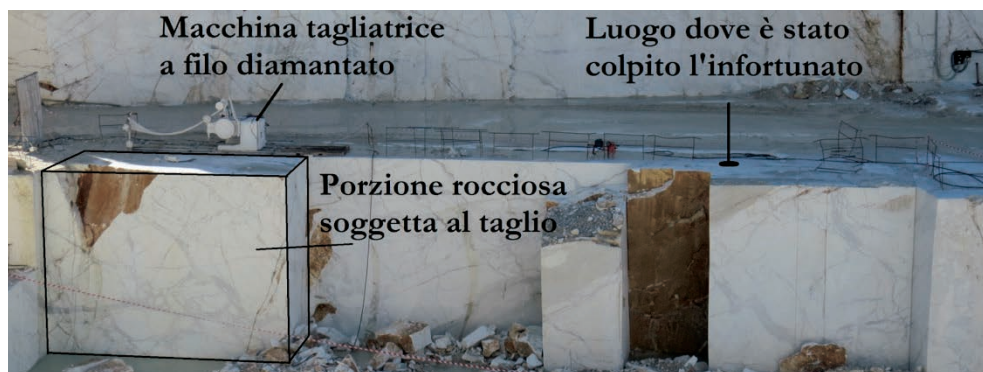
Il giorno dell'incidento nel piazzale della cava era in corso un taglio di isolamento di una bancata di marmo al monte con macchina tagliatrice a filo diamantato installata sopra e a lato della bancata da isolare (cfr. foto 2).

Foto 2 - area di cava in cui è avvenuto l'infortunio

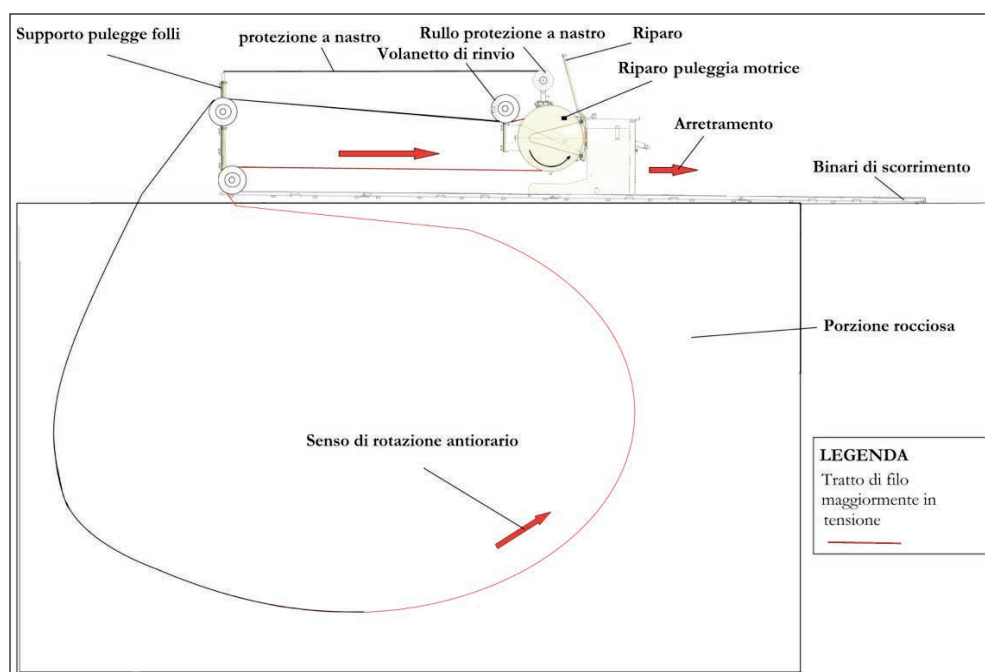
Il taglio in corso veniva realizzato nella configurazione di taglio inverso con volanetti di rinvio.

Figura 1 - Rappresentazione grafica del taglio "inverso"

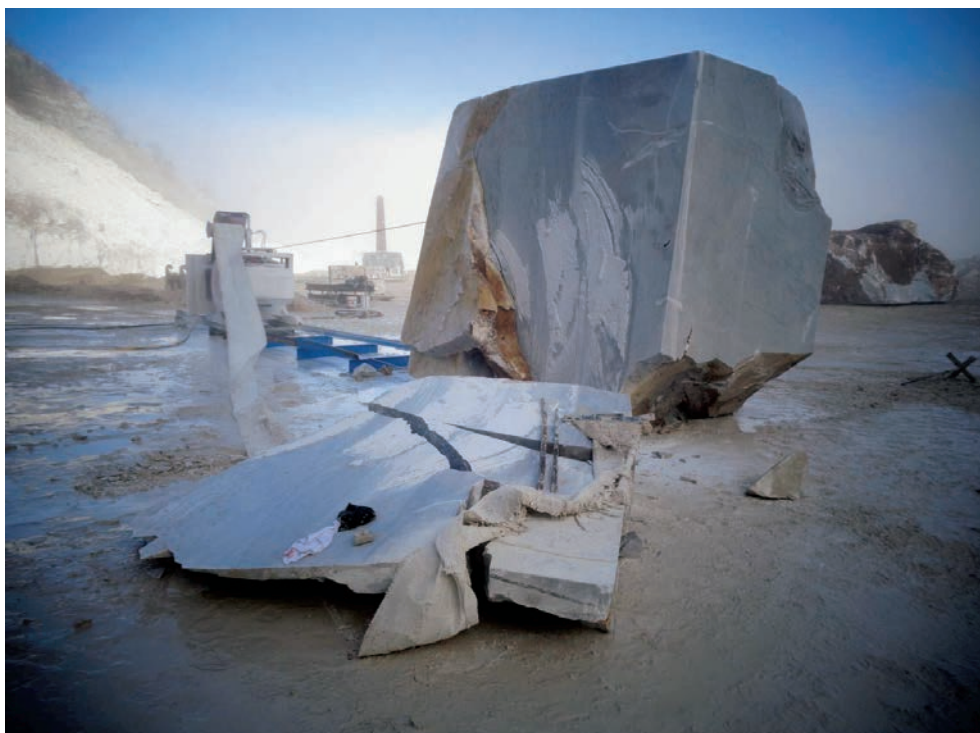
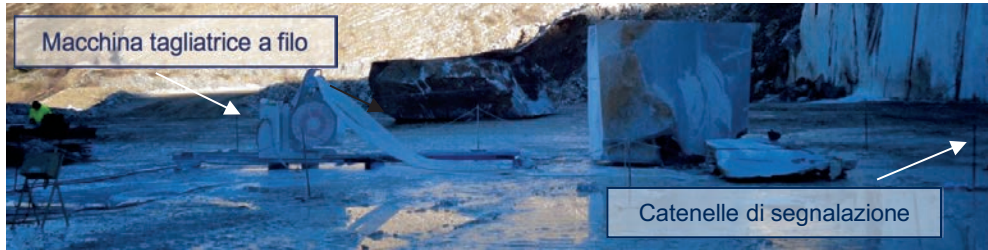
Foto 1 - rappresentativa del luogo di lavoro dopo l'infortunio

Il Sorvegliante dei lavori insieme ad un altro lavoratore hanno provveduto ad "armare" la macchina tagliatrice a filo diamantato ed hanno iniziato il taglio di riquadratura del blocco. Il Direttore oltrepassava le catenelle poste a segnalazione della zona di taglio

e si avvicinava al blocco mentre la macchina stava lavorando; in quel frangente la porzione rocciosa crollava investendo il direttore stesso.

Foto 2 - rappresentativa del luogo di lavoro dopo l'infortunio

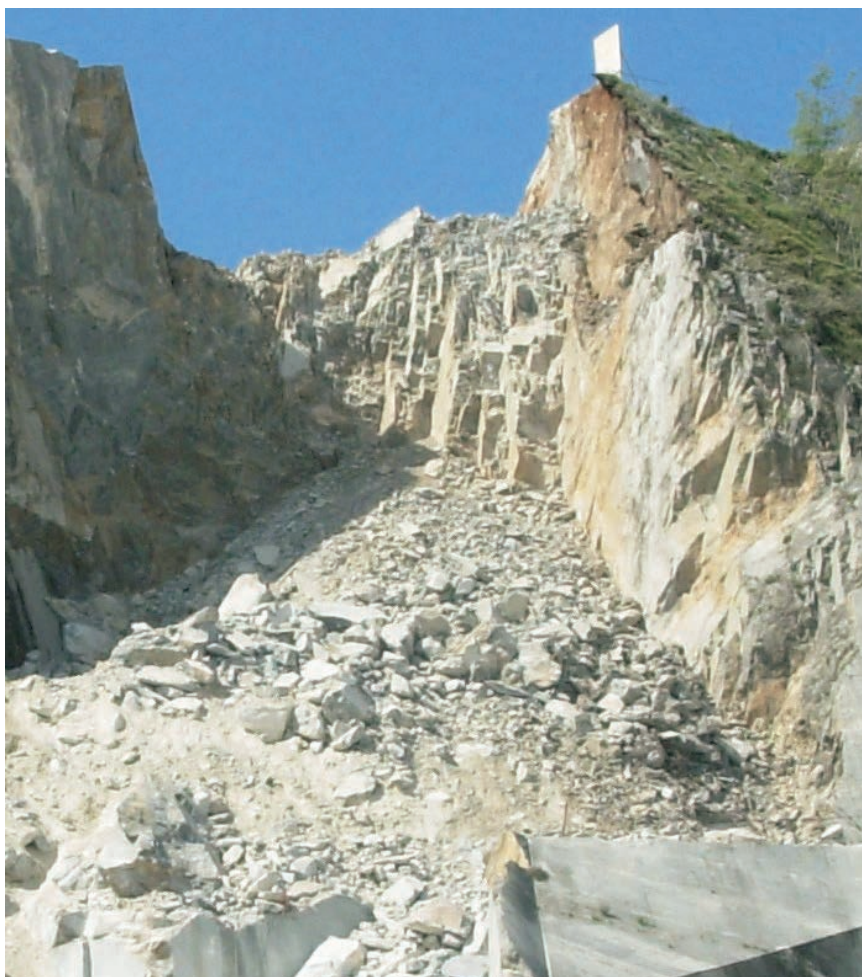
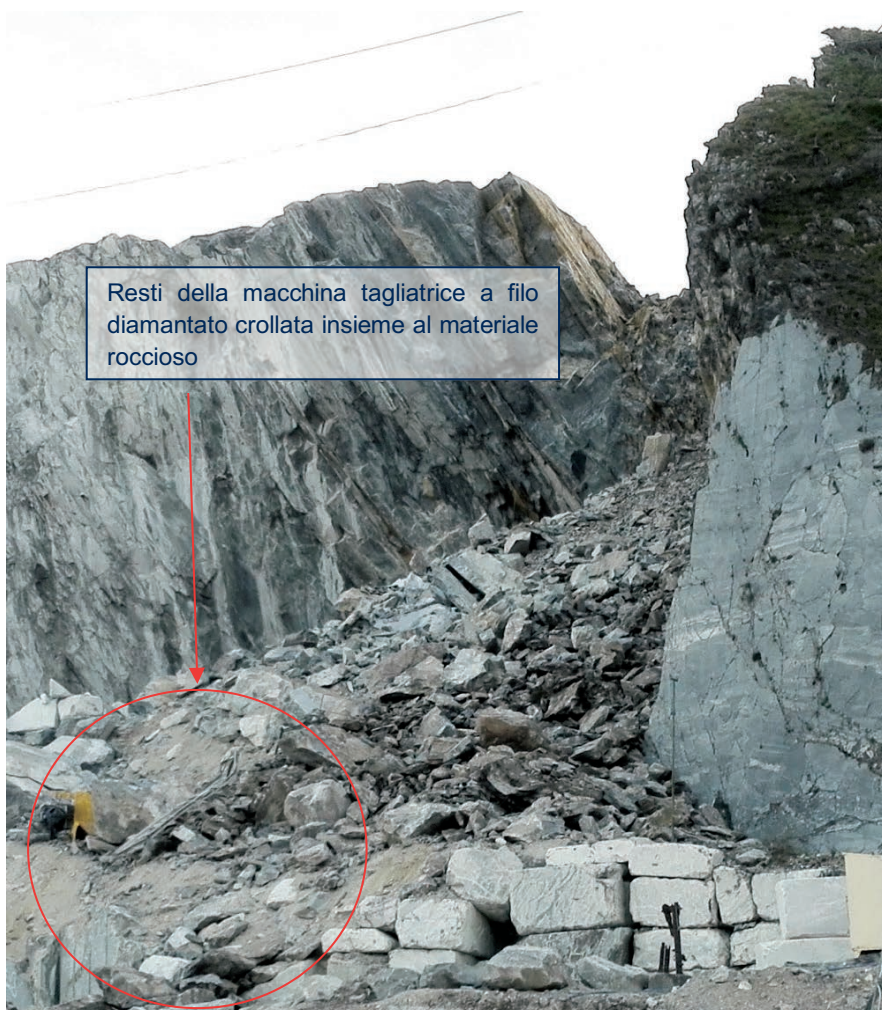
Foto 1 - rappresentativa del luogo di lavoro dopo l'infortunio

parte centrale a sbalzo. Il giorno dell'infortunio, sulla sommità del "diaframma", in parte già interessato da diversi tagli di sezionamento, si stava effettuando un taglio con macchina tagliatrice a filo diamantato posizionata su volumi rocciosi aggettanti e interessati da tagli precedenti. Durante tale lavorazione si è verificato il crollo dello stesso diaframma in lavorazione e di parti rocciose ad esso contigue: i tre lavoratori coinvolti nell'infortunio si trovavano sulla sommità di tale diaframma al momento del crollo.

Un lavoratore rimaneva appeso alla sua imbragatura di sicurezza e si salvava pur dopo un grave trauma, mentre altri due lavoratori cadevano e venivano travolti e seppelliti sotto i volumi rocciosi franati.

Foto 2 - fotografia rappresentativa del luogo di lavoro dopo l'infortunio
