Corpo Nazionale dei Vigili del Fuoco

Le attività a rischio di incidente rilevante in Italia

Marzo 2013

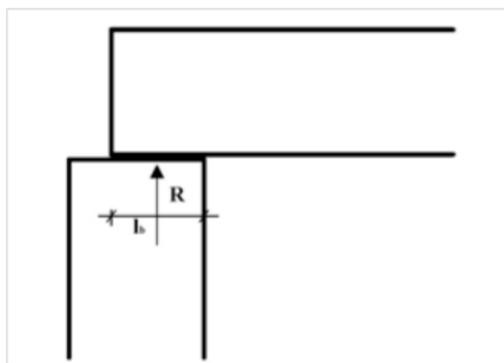
Molti fabbricati industriali avevano una struttura portante costituita da pilastri in cemento armato prefabbricati, fissati alla base con fondazioni a bicchiere, con vari sistemi di connessione con le travi. Per gli edifici monopiano, le strutture orizzontali erano costituite da travi triangolari simmetriche. Per la configurazione multi-piano, il solaio orizzontale intermedio era generalmente realizzato con pannelli alveolari o laterizi completati con cemento armato gettato in opera. Il sistema di copertura è realizzato con elementi di diversa forma, anche realizzati in cemento armato precompresso. Le connessioni trave-pilastro e trave-pannelli di copertura erano realizzate con un semplice appoggio.

Figura 5 – Appoggio trave pilastro

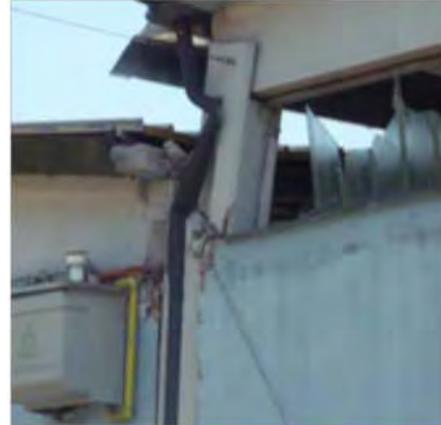
Figura 7 – danni alle colonne

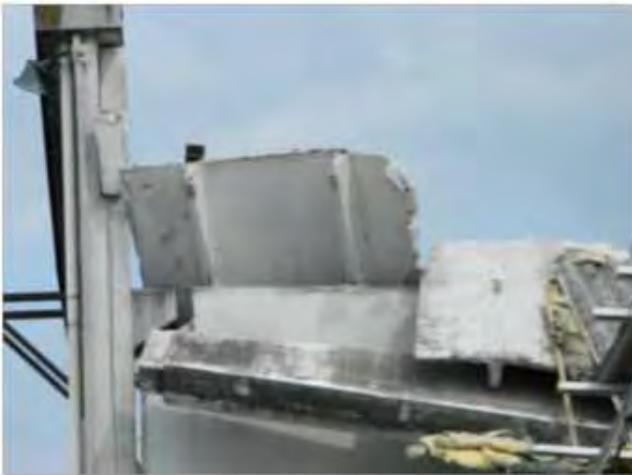
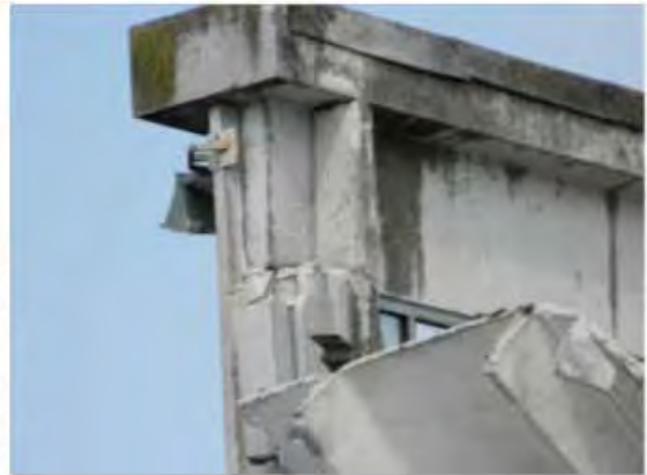
Figure 8, 9 – Caduta laterale della trave

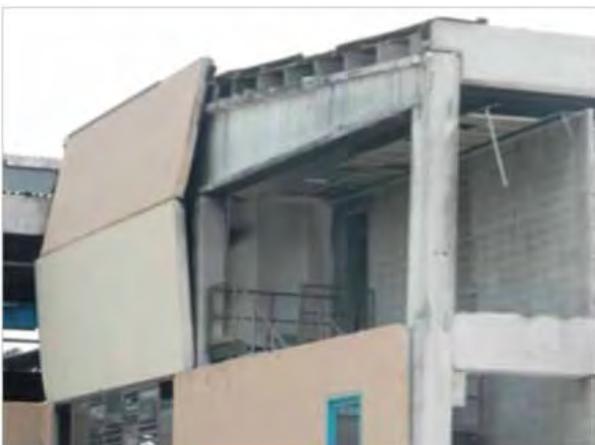
Figura 10 – Distacco dei pannelli di tamponatura

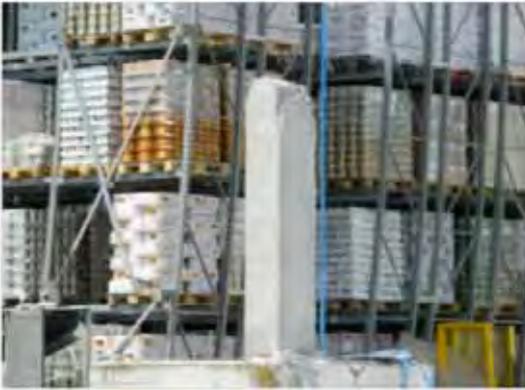
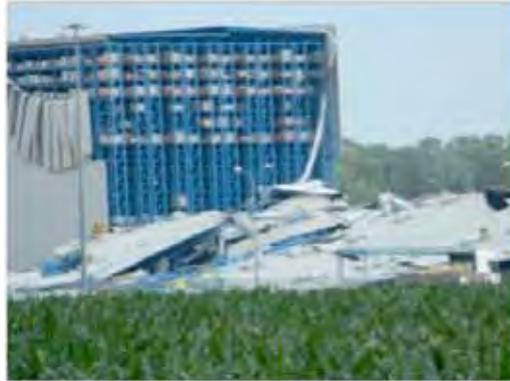
Figure 11, 12. Instabilità delle scaffalature in magazzini intensivi

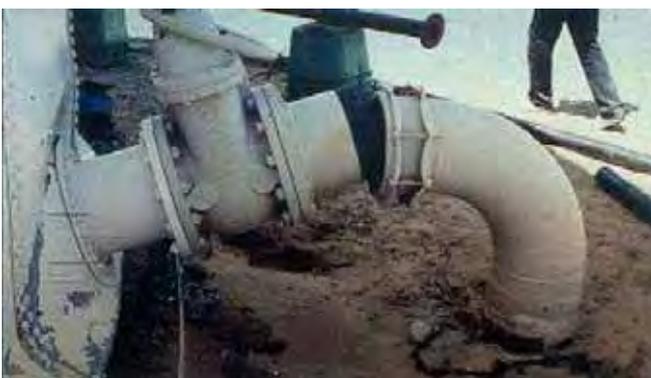
La più comune origine di danni sui serbatoi a causa di un sisma è la rottura di connessioni corte di tubature (piping attachments), a causa della loro incapacità di accompagnare la rotazione o lo scivolamento dei serbatoi durante i severi scuotimenti del terreno.

La figura sottostante mostra la rottura di una tubazione rigida in un impianto petrolchimico, a seguito del terremoto di Landers (California) del 28/06/1992, di magnitudo 7.3.

Figura 4 – Rottura tubazione

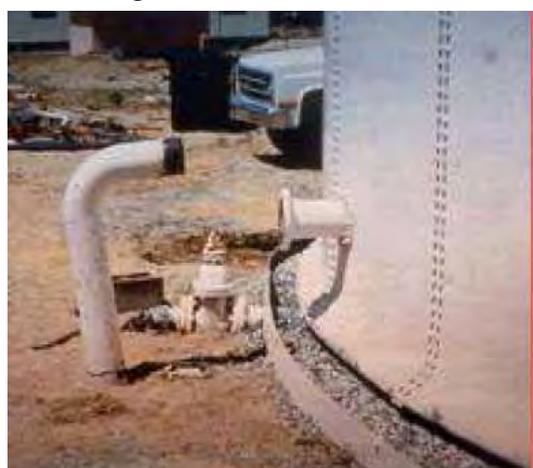
Figura 5 – Rottura tubazione

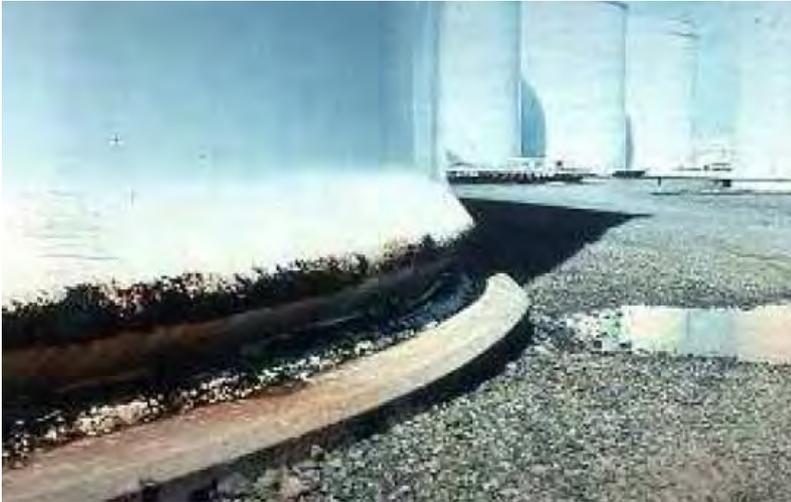
Un altro comune modo di guasto è uno sviluppo di gocce in corrispondenza delle saldature base-mantello del serbatoio, che talvolta è il risultato di deformazioni a “piede di elefante”, dovute al sollevamento e successiva ricaduta del serbatoio.

La figura sottostante mostra il danneggiamento a “piede di elefante” di un serbatoio cilindrico, a seguito del terremoto di Loma Prieta (California) del 1989, di magnitudo 6.9.

Figura 6 – danneggiamento serbatoio a “piede di elefante”

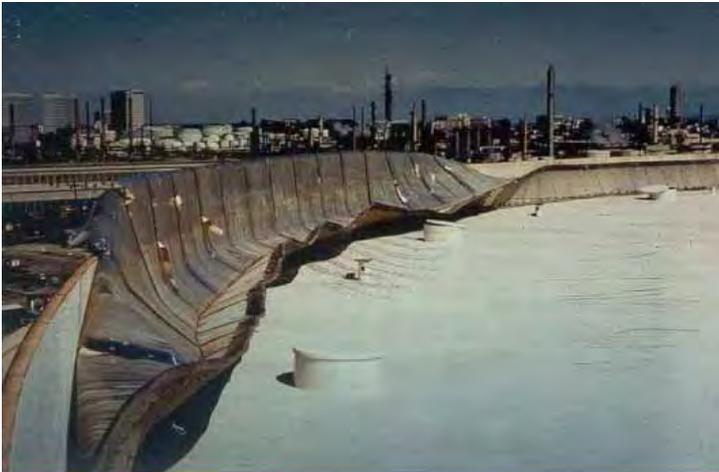
Nel già citato terremoto di Landers – California del 28/06/1992 si riscontrarono danni alla copertura di un serbatoio cilindrico.

Figura 7 – Danni alla copertura di un serbatoio

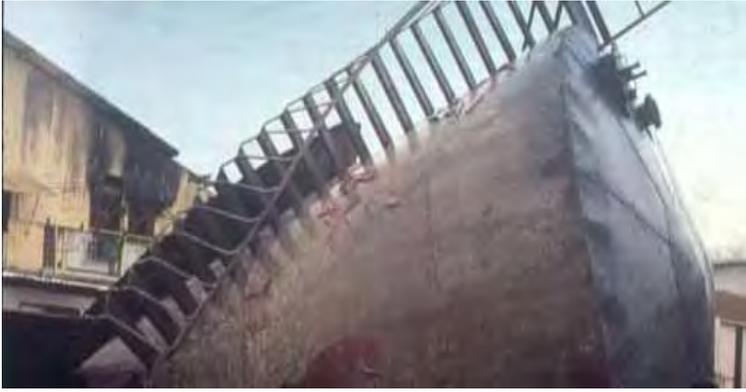
Nel terremoto di Costa Rica del 22/04/1991, di magnitudo 7.8, si verificò il ribaltamento di un serbatoio nella raffineria Recope.

Figura 8 – Ribaltamento di un serbatoio

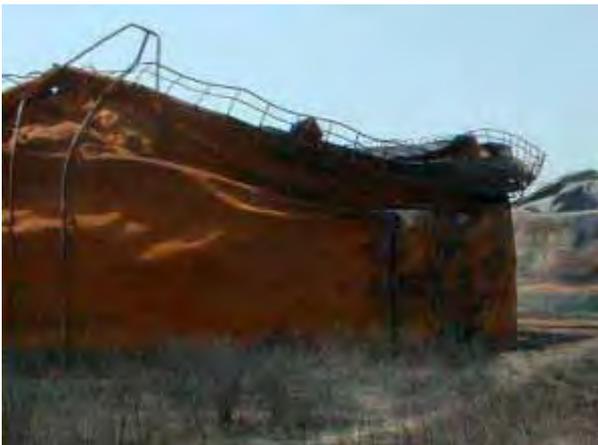
Nel terremoto di Kocaeli (Turchia) del 17/08/1999, di magnitudo 7.4, nella raffineria di Yarimca si verificò l'incendio e il successivo collasso di un serbatoio. L'incendio della raffineria determinò inquinamento ambientale e difficoltà di approvvigionamento di combustibile per il trasporto. Nella raffineria Tupras di Izmit si verificò il crollo di una ciminiera alta 115 m del forno topping, l'incendio dell'impianto topping per l'impossibilità di azionare le valvole di shut-off che intercettavano l'alimentazione, l'incendio di un serbatoio di benzina, che si propagò ad altri serbatoi.

Figura 9 - Terremoto Kocaeli (Turchia) del 1999 - raffineria Yarimca

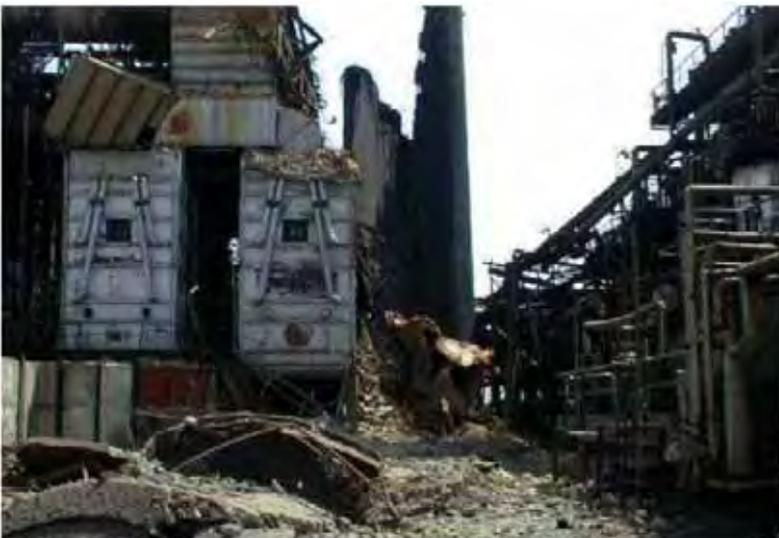
Figura 11 - Terremoto Kocaeli – Turchia del 17/08/1999. Raffineria Tupras di Izmit.
Incendio impianto topping

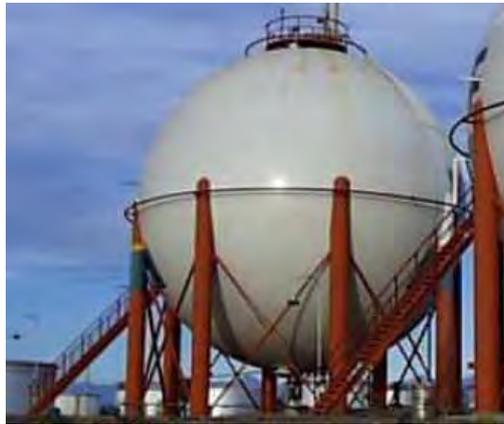
In questi serbatoi un elemento vulnerabile rispetto agli eventi sismici è costituito dagli appoggi. A seguito del terremoto di Bakersfield, USA, del 1999, di magnitudo 7.7, in una raffineria due serbatoi sferici contenenti butano collassarono, causando il rilascio di 10 t di prodotto; dopo 90 secondi si innescò un'esplosione. Il danno economico per la raffineria fu valutato in 1.8 milioni di dollari.

Figura 12. Serbatoio sferico

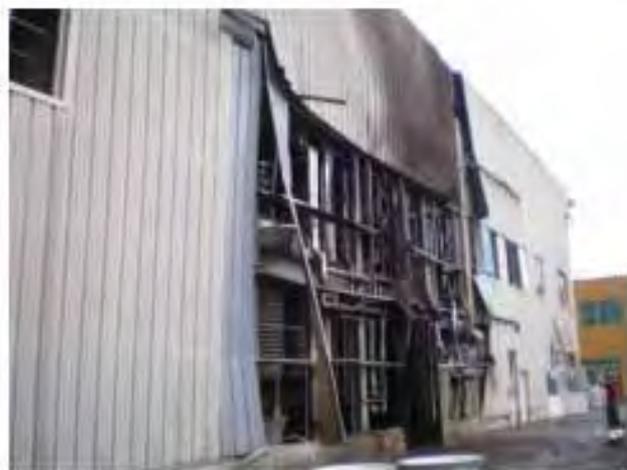
L'esplosione ha provocato danni al reparto con il collasso del serbatoio stesso, delle pareti in lamiera coibentata del reparto coinvolto (Figure 3 e 4), delle tubazioni connesse. Inoltre l'esplosione ha causato un principio d'incendio rapidamente messo sotto controllo.

Figura 3. *esterno del reparto dopo l'esplosione*

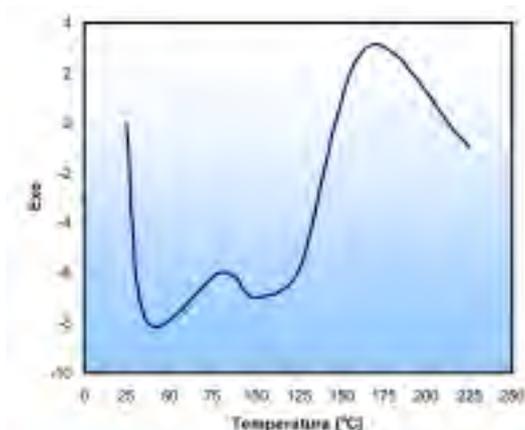
Figura 5. Stabilità termica del campione con cloroformio

La prova relativa alla stabilità termica della furfurilammina con cloroformio evidenzia due effetti esotermici complessi, il primo tra 60°C e 105°C con una bassa esotermia, $\Delta H_{\text{exo}} = -18 \text{ kJ/kg}$, ed il secondo tra 125°C e 225°C con una più elevata esotermia, $\Delta H_{\text{exo}} = -316 \text{ kJ/kg}$ (Figura 5).

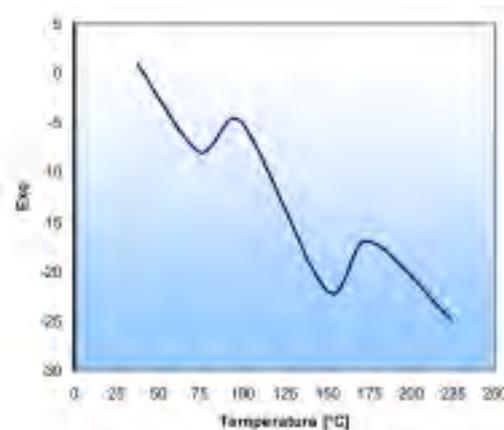
Figura 6. Stabilità termica del campione con cloruro di metilene

La prova relativa alla stabilità termica del furfurilammina con cloruro di metilene evidenzia invece due effetti esotermici complessi, il primo tra 75°C e 160°C con una elevata esotermia $\Delta H_{\text{exo}} = -317 \text{ kJ/kg}$, ed il secondo tra 160°C e 225°C con una esotermia di $\Delta H_{\text{exo}} = 150 \text{ kJ/kg}$ (Figura 6).

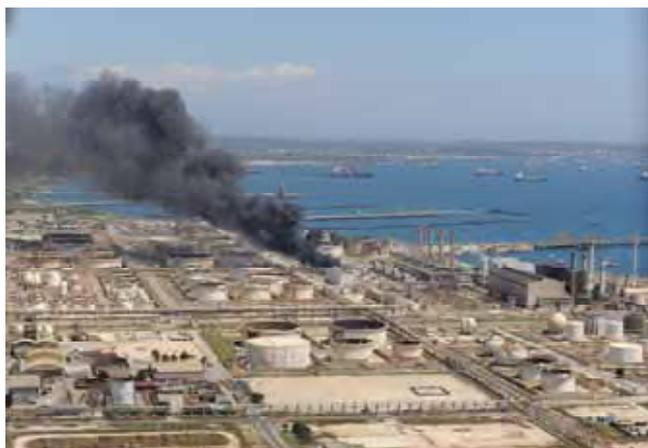
Le prime fasi dell'incendio

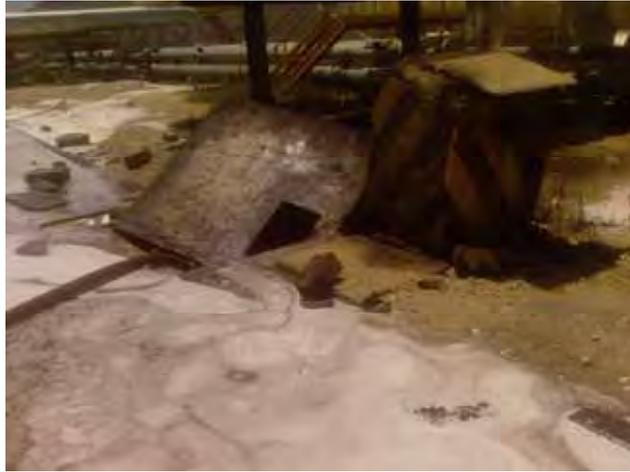
Copertura di uno dei pozzetti sollevata a causa dell'esplosione interna

Per argomentare l'esplosione dei pozzetti è necessario precisare che al loro interno è realizzato un sifone mediante un setto verticale collegato all'intradosso della copertura, il cui margine inferiore risulta sempre sotto battente idraulico, realizzando in tal modo una chiusura idraulica tra i tratti a valle e quelli a monte; l'efficacia della chiusura idraulica è garantita fino a quando i bordi laterali e superiore della paratia risultano sigillati; nel caso in esame è ipotizzabile che proprio la mancanza di ermeticità abbia causato il passaggio di fiamme dal volume di valle del pozzetto, coinvolto dall'incendio, verso quello di monte, dove per il calore già distillavano le frazioni più leggere di idrocarburi.

L'immediata accensione dei vapori provocava quindi l'esplosione e la conseguente proiezione in alto della copertura del pozzetto, realizzata con una lastra in calcestruzzo armato del peso di diversi quintali.

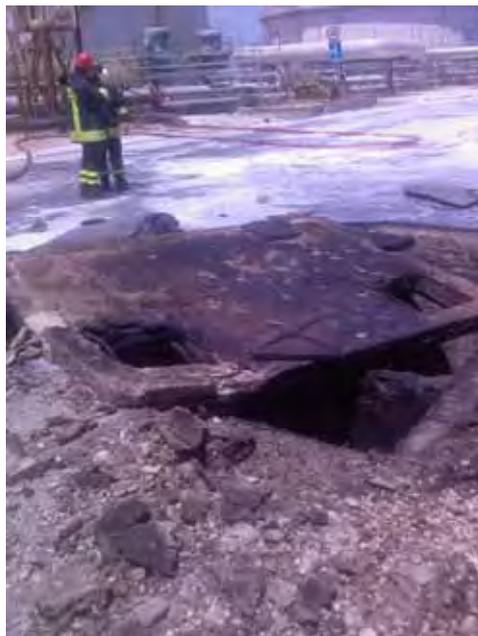
Copertura di uno dei pozzetti sollevata a causa dell'esplosione interna

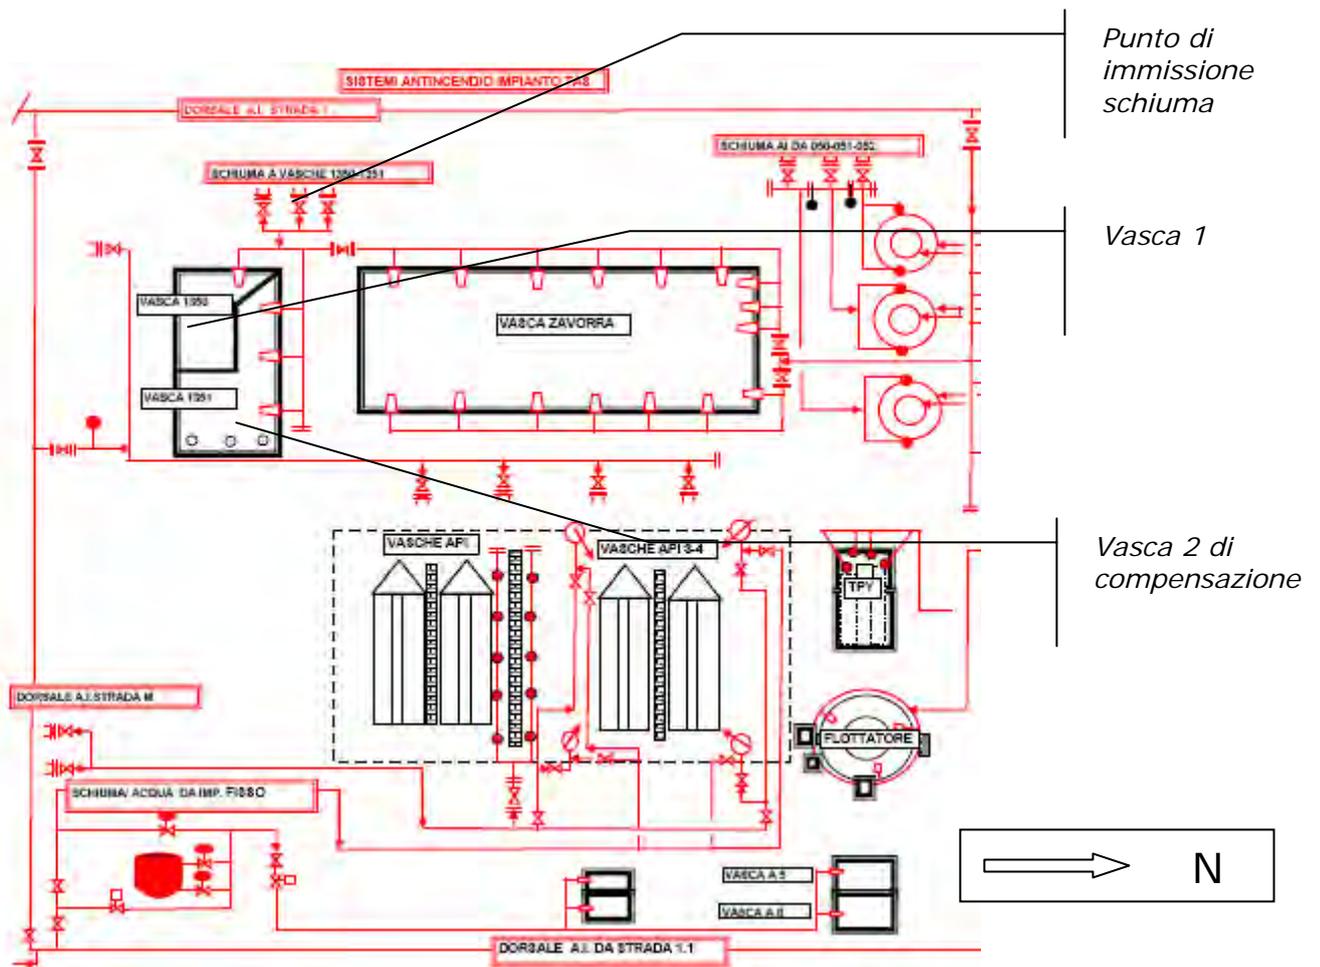
Non potendo fare uso del sistema fisso di estinzione mediante versatori di schiuma, in quanto i relativi organi di immissione posti al bordo ovest risultavano coinvolti dalle fiamme, si effettuava l'estinzione mediante la schiuma erogata da monitori a bordo dei carri antincendio schierati a est, sopravento, e dal monitor fisso utilizzabile, posto a sud del cratere.

Schema funzionale del sistema di protezione antincendio delle vasche con ubicazione del collettore di immissione di schiuma estinguente

- c. per un uso agevole ed in sicurezza del sistema di protezione antincendio delle vasche, è necessario un esame di fattibilità di modifiche all'attuale sistema di immissione schiuma, allo scopo di consentire le manovre di estinzione in ogni condizione di vento, da almeno due luoghi idoneamente contrapposti; il sistema dovrebbe essere alimentato da centralina dedicata, eventualmente rifornibile anche durante l'erogazione, ubicata all'esterno delle aree di danno che potrebbero essere coinvolte dagli eventi che essa stessa deve contrastare;

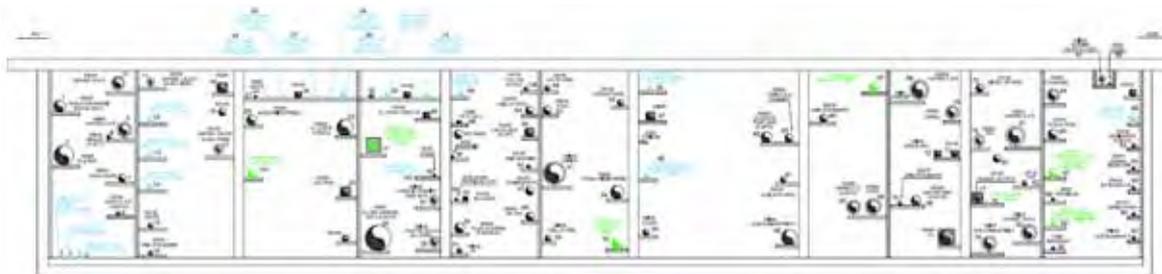
La situazione all'interno del sottopasso stradale al momento dell'incendio (ben rappresentata nella sezione di fig. n. 2) evidenzia che esisteva una disposizione alquanto disordinata delle tubazioni, che non teneva conto della tipologia delle sostanze processate all'interno dei tubi (sostanze infiammabili accanto a quelle tossiche, sostanze infiammabili accanto alla tubazione antincendio, etc.), che non dava alcuna possibilità di azione all'operatore in caso di verifica e/o manutenzione, e carente di un idoneo sistema di protezione attiva antincendio, a meno della normale rete antincendio di stabilimento.

Fig. n. 2 - Sezione del sottopasso prima dell'incendio

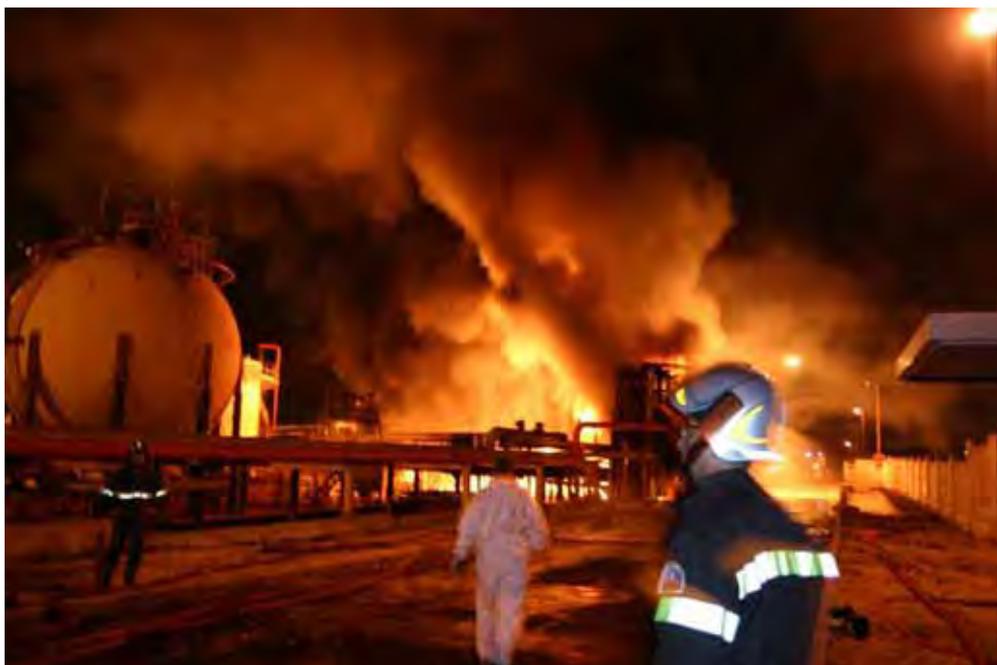
Foto n. 1 : Una fase delle operazioni di estinzione

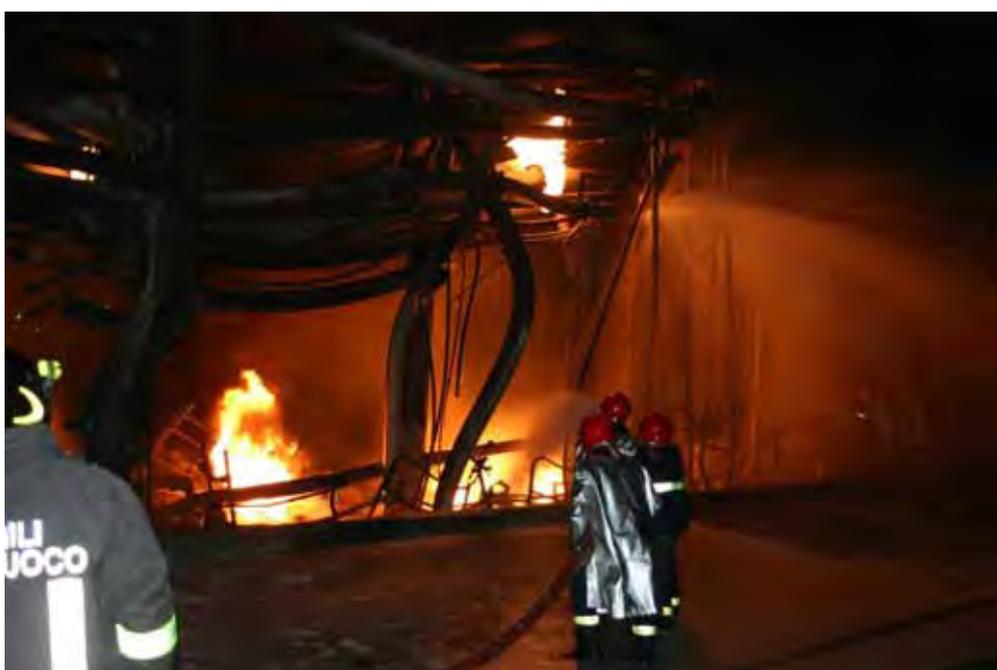
Foto n. 2 :Una fase delle operazioni di estinzione – l'attacco ravvicinato dell'incendio

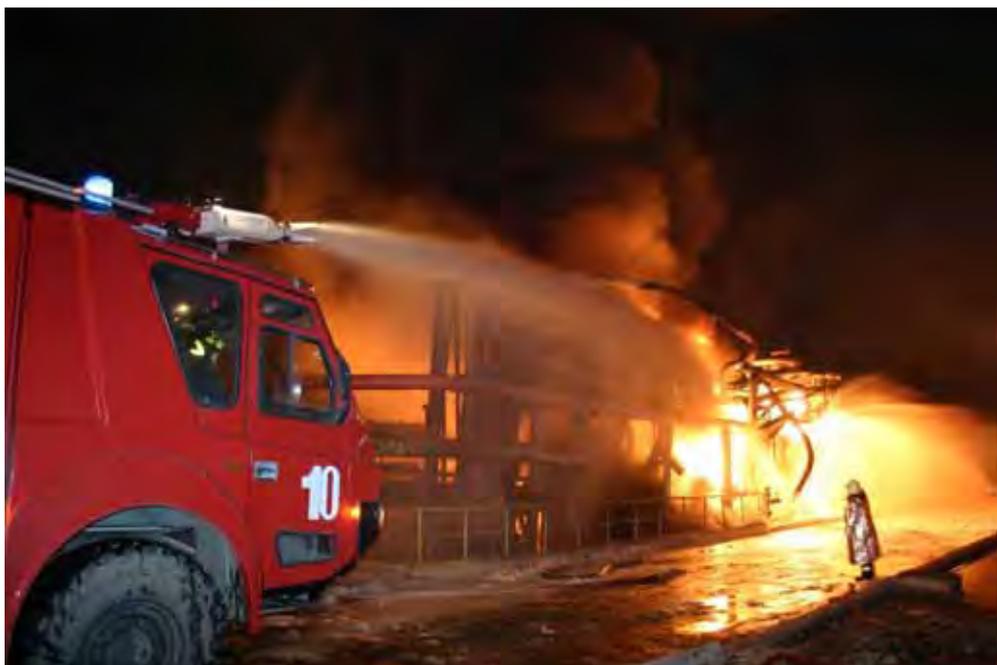
Foto n. 3 : Una fase delle operazioni di estinzione – l'intervento degli automezzi aeroportuali

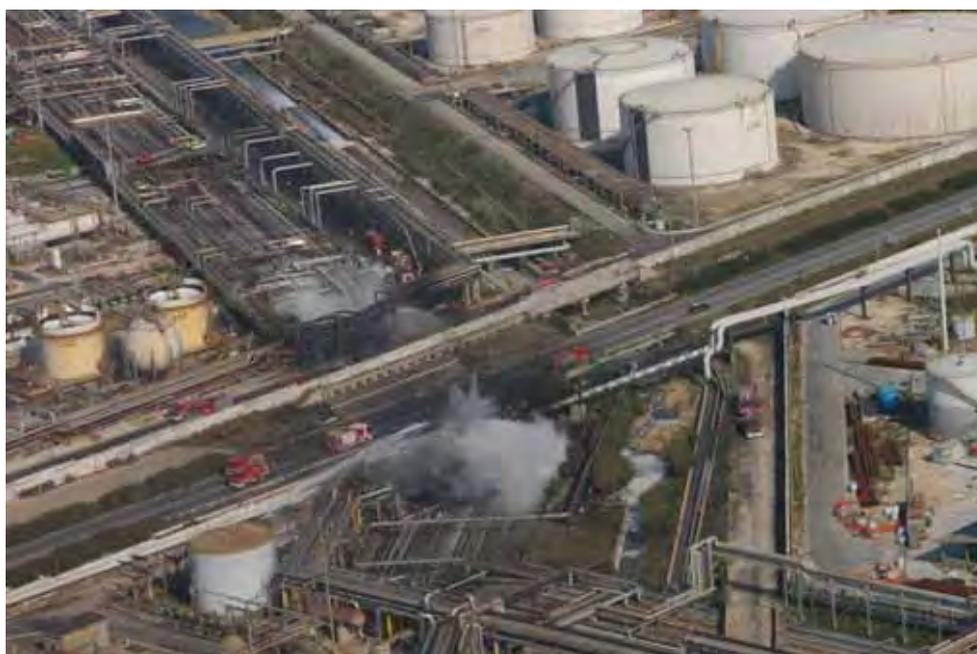
Foto n. 4 : Le operazioni di estinzione viste dall'alto – la ex SS 114 attraversata dalle tubazioni in fiamme e le APS del C.N.VV.F.

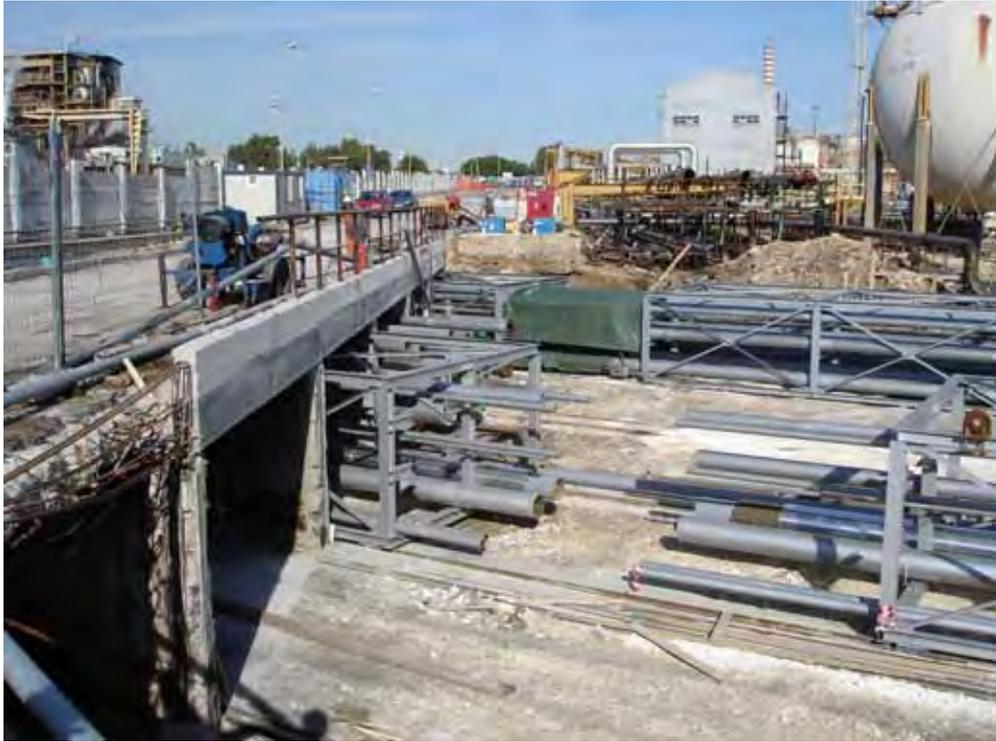
Foto n. 10 – Una fase della posa delle tubazioni con sistemi a rullo

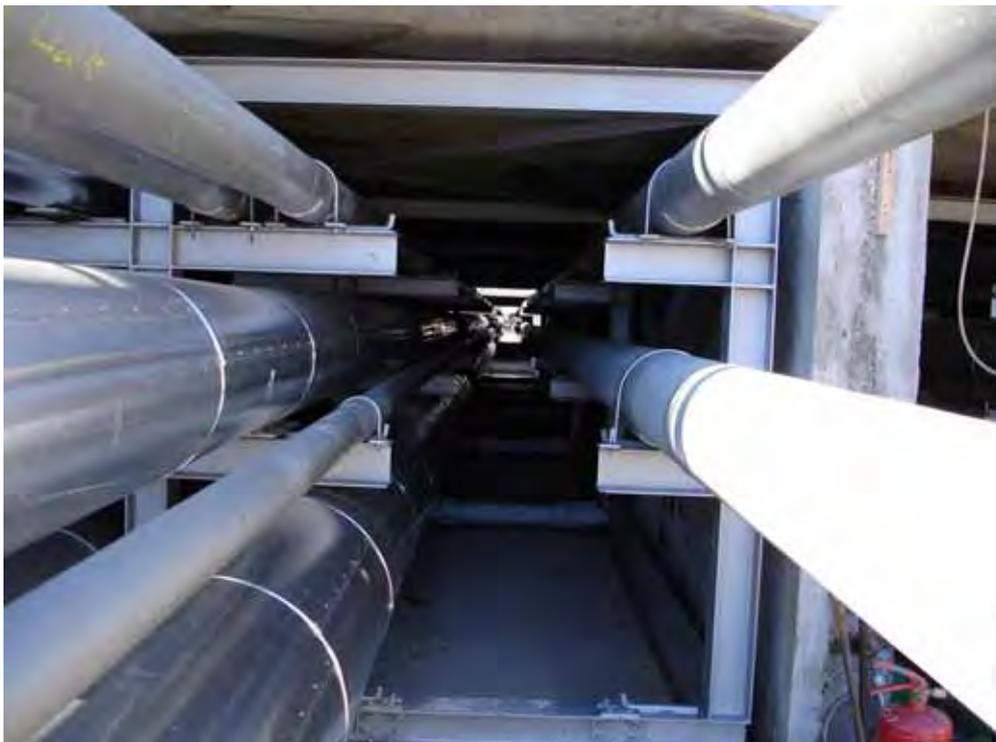
Foto n. 11 – Particolare del cunicolo oleodotti e sua accessibilità dopo i lavori

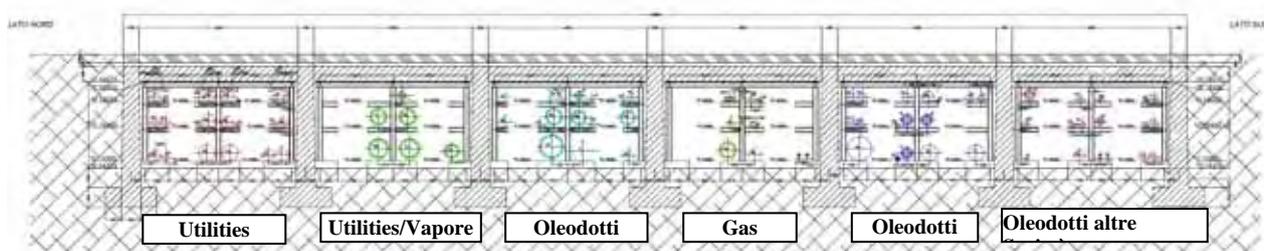
Fig. n. 3 – Sezione del sottopasso dopo i lavori di adeguamento (settorializzazione e accessibilità)

Dalle foto e dalle figure si può osservare l'effettiva razionalizzazione delle tubazioni ed il miglioramento delle misure di sicurezza raggiunto con la realizzazione pratica dei criteri fissati per l'adeguamento in fase progettuale.

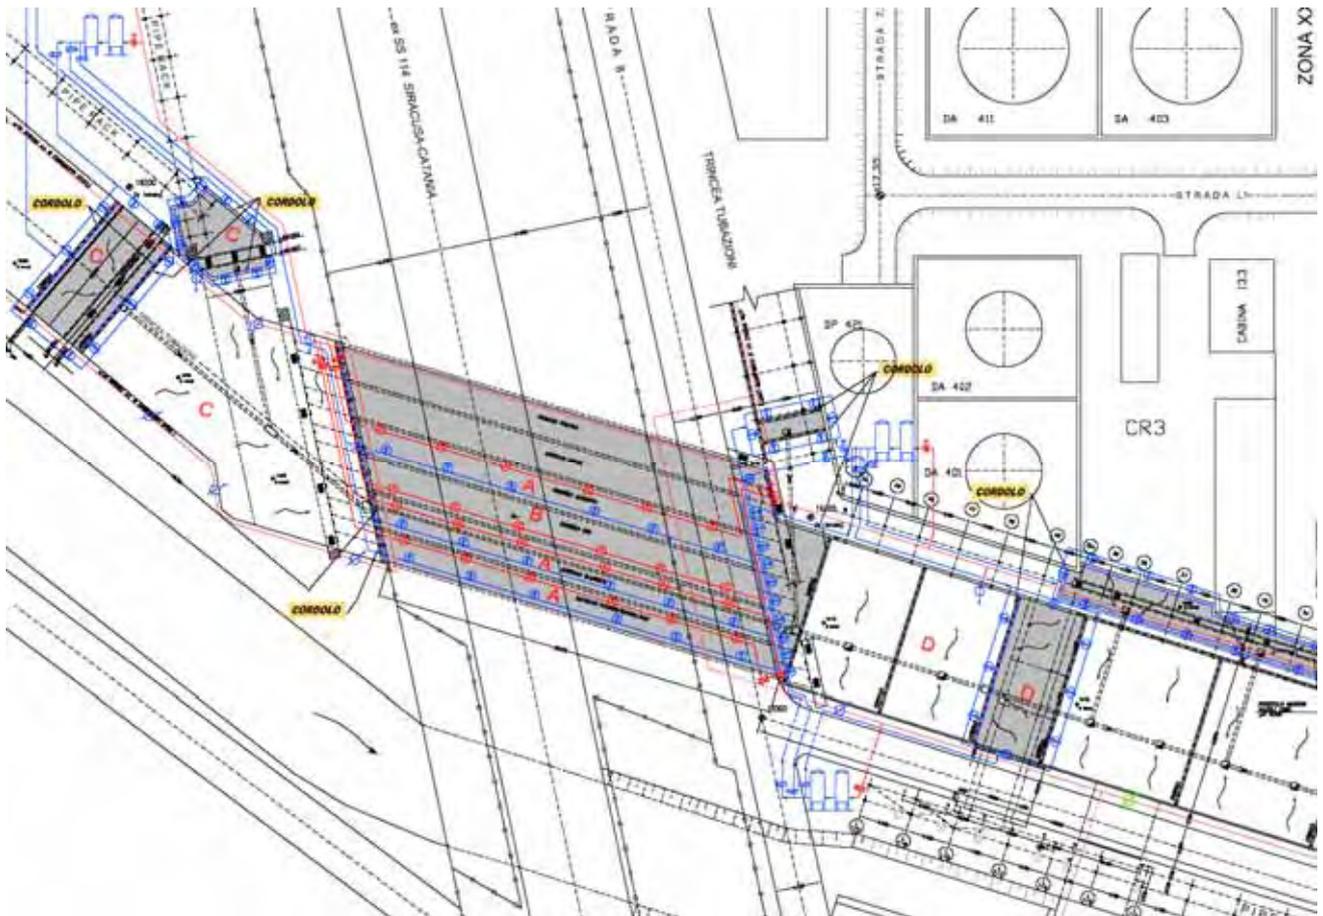
Fig. n. 5 – Stralcio planimetrico della trincea e del sottopasso con l'indicazione delle opere di sicurezza a protezione (Imp. di rivelazione)

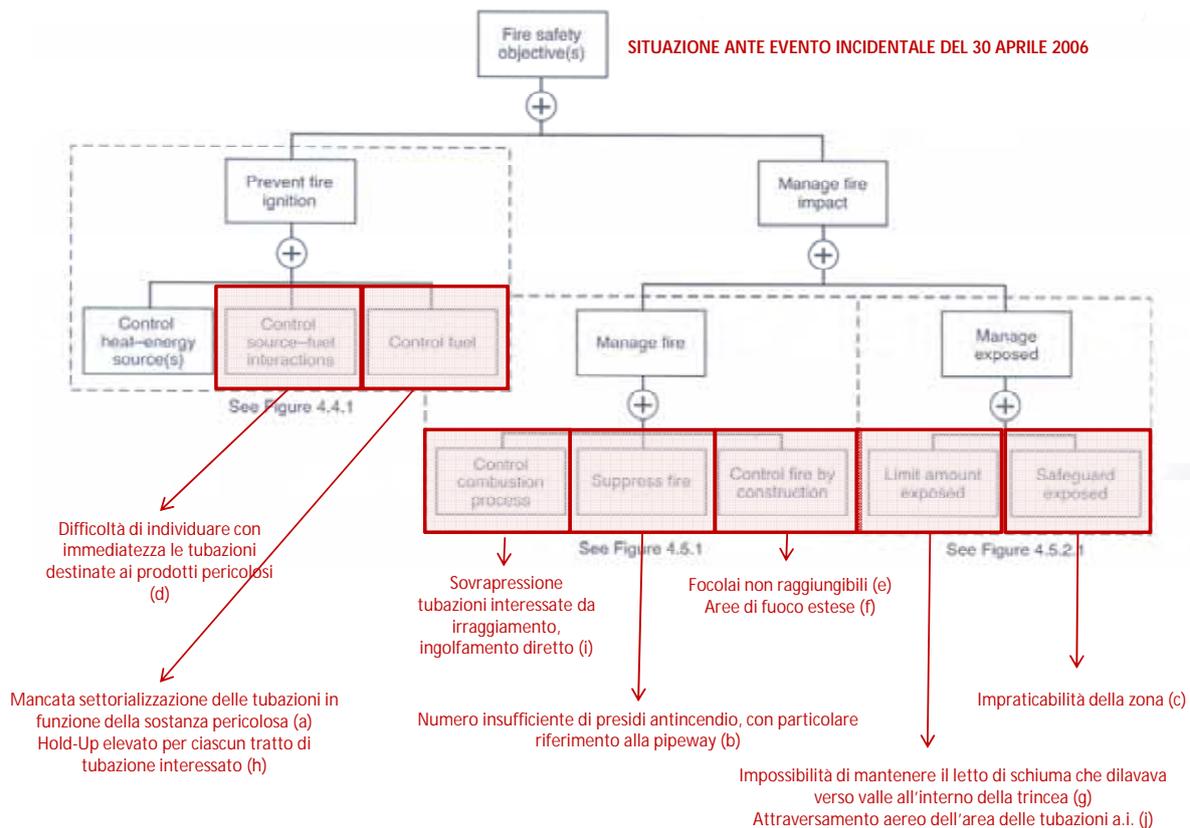
Si nota infatti in maniera evidente che l'evento incidentale ha origine da una serie di carenze (sia in fase di progettazione dell'installazione che di gestione della stessa) che si può comunque affermare essere comuni nella maggior parte degli aspetti che concorrono al verificarsi di un incendio.

Fig. n. 7 - Visualizzazione grafica delle carenze riscontrate durante l'evento del 30 aprile 2006

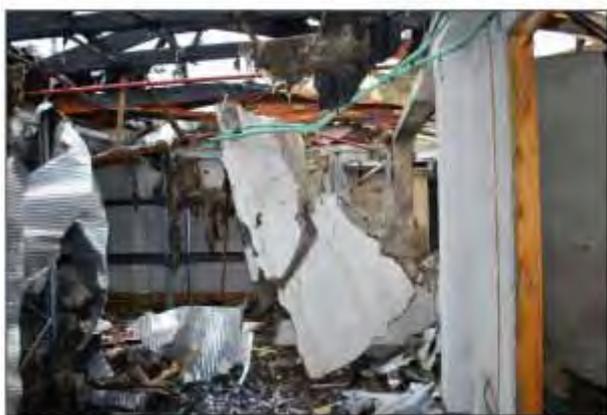
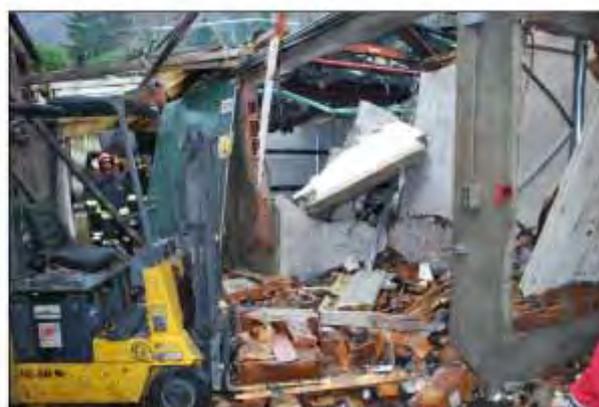
Il deposito n. X/B era completamente distrutto, con abbattimento del muro in cemento armato di separazione e danni alla copertura, mentre il retrostante deposito n. X/A era rimasto strutturalmente integro, subendo solo alcuni danni impiantistici, in dettaglio: danni all'impianto di riscaldamento con calorifero abbattuto, danni ad alcuni erogatori dell'impianto sprinkler, nonché danni al portone d'ingresso divelto e danni alla copertura in legno e lana di roccia a seguito della successiva propagazione dell'incendio.

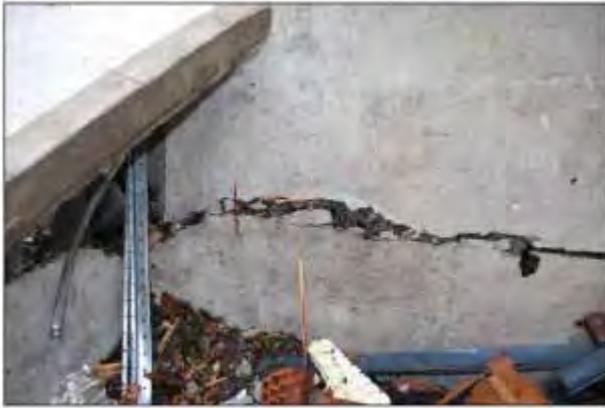
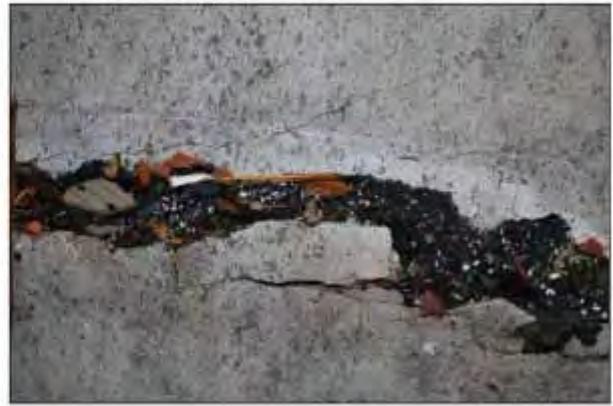
- questa zona di angolo sinistro recava inoltre i segni di una maggiore combustione rispetto alla zona destra; infatti a sinistra si ritrovavano più inneschi combusti, molti dei quali ricaduti sulla linea di frattura del muro e si rilevavano residui di cartone completamente bruciati, a differenza della zona destra del deposito ove si ritrovavano ancora scatole parzialmente aperte e incombuste;

- ciò induceva ad ipotizzare che l'origine dell'esplosione (con propagazione di massa per simpatia) potesse identificarsi nel bancale sulla prima scaffalatura a sinistra;

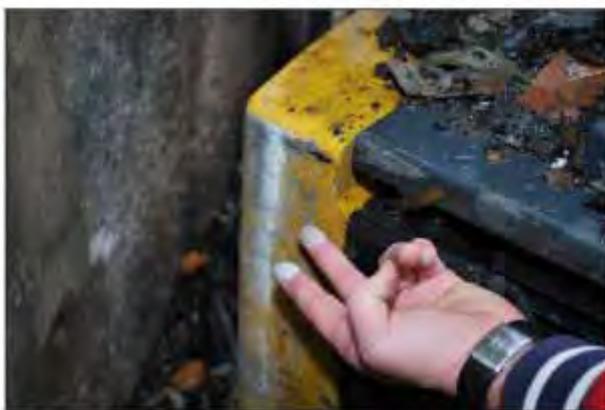
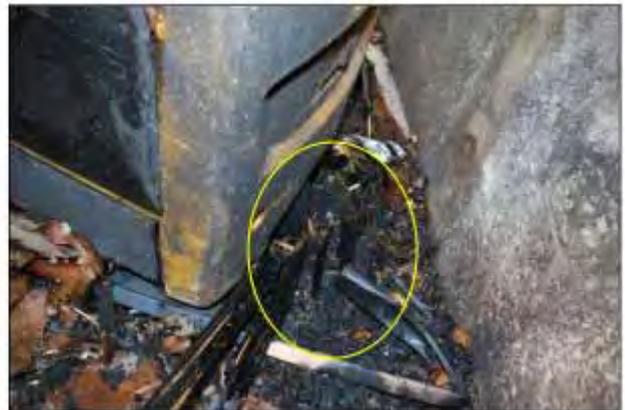
- il portone scorrevole del deposito era stato divelto dalla sua guida superiore, parte di esso era stato proiettato contro il muro esterno del corridoio ed era rimasto coinvolto nel successivo incendio che era seguito all'esplosione, come si evinceva dai resti di legno combusti a pavimento;

- il carrello elevatore era in posizione diagonale (indietro e a destra) rispetto al fronte del deposito n. X/B, e si riscontrava la presenza di polvere muraria su un angolo posteriore destro. La ruota posteriore, completamente combusta, si trovava nella zona del corridoio di maggiore combustione forse perché in vicinanza delle parti lignee del portone combusto e di altri elementi combusti della tettoia, caduti a terra;

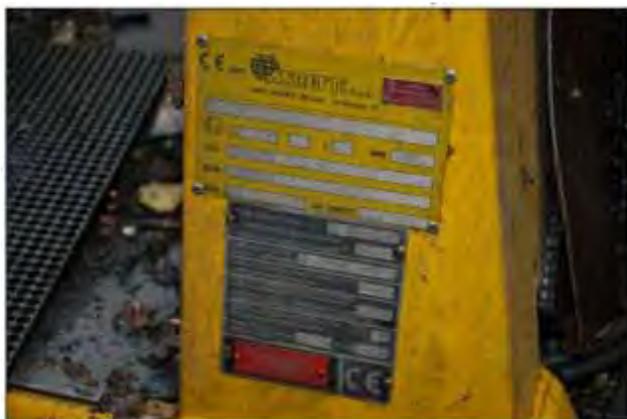
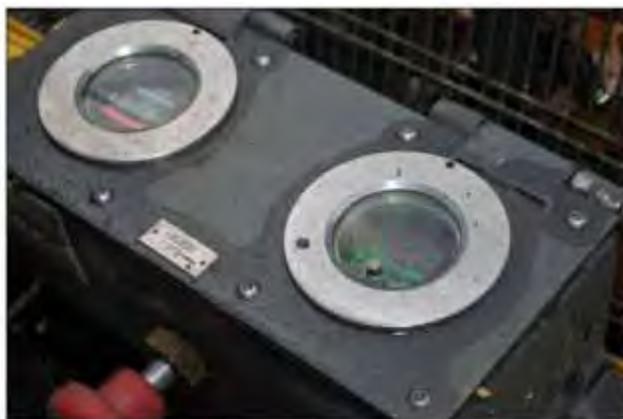
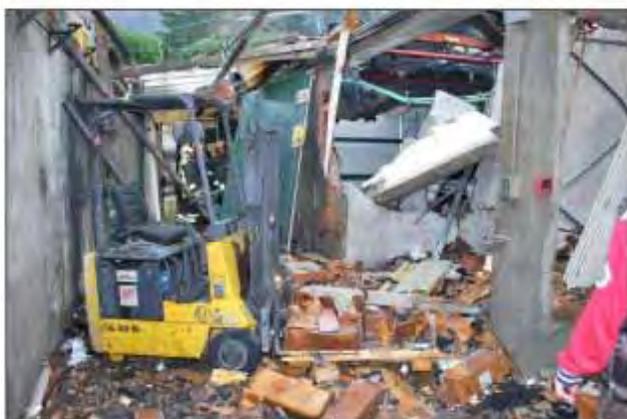
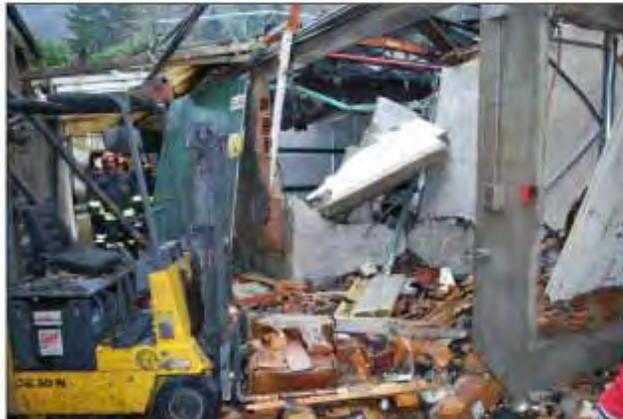
- le forche del carrello, ritrovate in posizione abbassata, erano ancora cariche di alcune scatole di inneschi, alcune ancora integre, altre – seppure cadute ed aperte – recavano palmelle con inneschi inesplosi;
- l'innesco necessario per l'accensione degli esplosivi non poteva essere scaturito dal semplice e corretto impiego del mezzo meccanico (carrello elevatore) da parte dell'addetto per la movimentazione dei bancali, in quanto il carrello era di tipo antideflagrante. Si precisa che il carrello era stato ritrovato acceso;

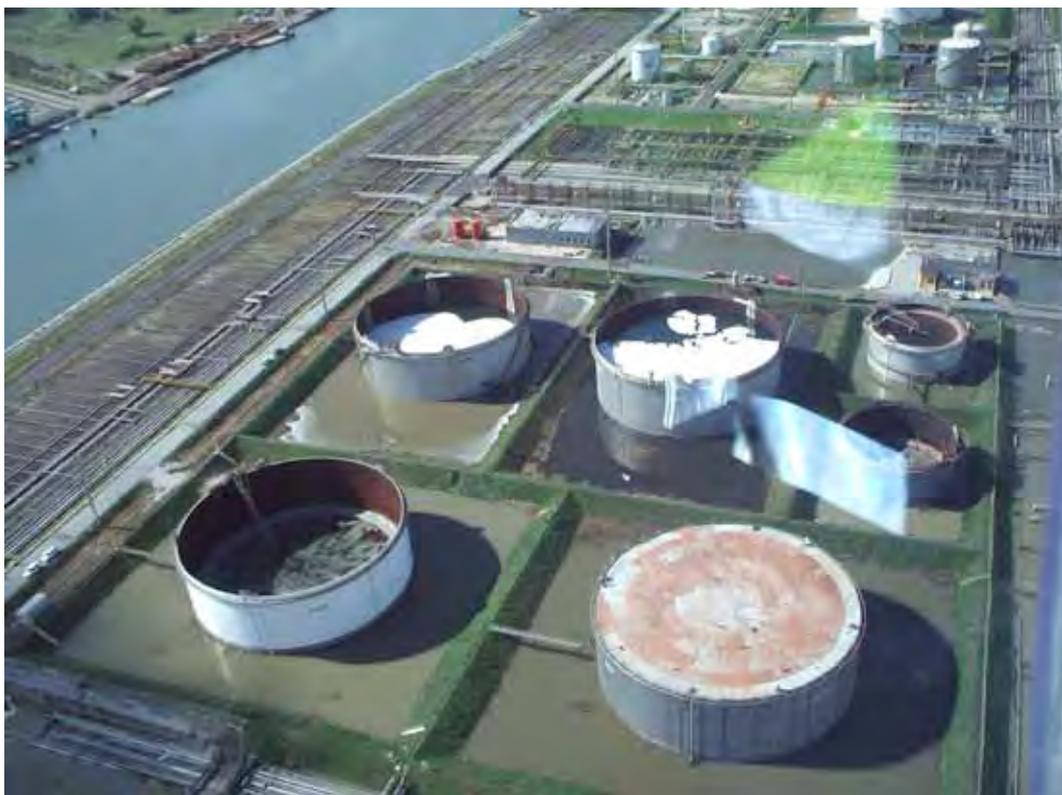
Fig 1 Veduta aerea del parco serbatoi sud e dei serbatoi interessati dall'affondamento del tetto galleggiante (con schiuma interna)

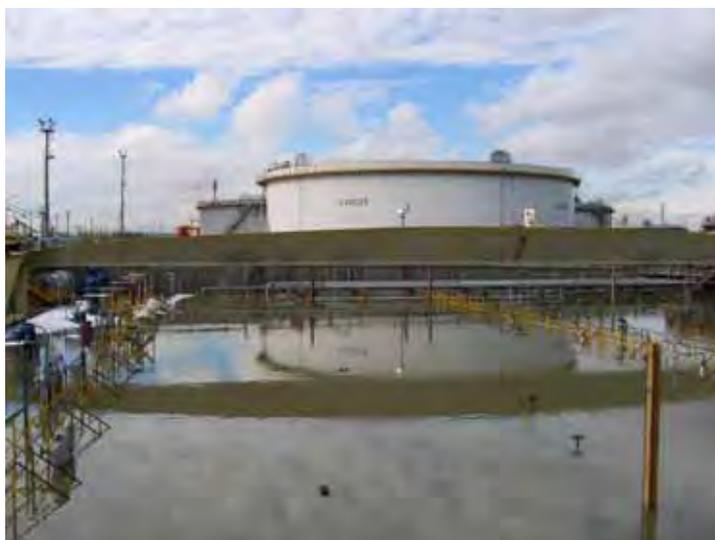
Fig.1 Sala pompe 'petroliferi' PSS allagata

- Svuotamento dell'acqua dal bacino "Sala pompe petroliferi", di dimensioni 60x80 metri circa, posta sotto il piano campagna per mantenere sempre innescate le pompe ed evitare così anche eventuali problemi di cavitazione. Nella sala pompe il livello d'acqua iniziale superava i 2 m di altezza e l'acqua era prelevata con l'ausilio di pompe idrovore che scaricavano nella trincea sud, convogliata allo scarico di emergenza SM16, regolarmente autorizzato dal Magistrato alle Acque;

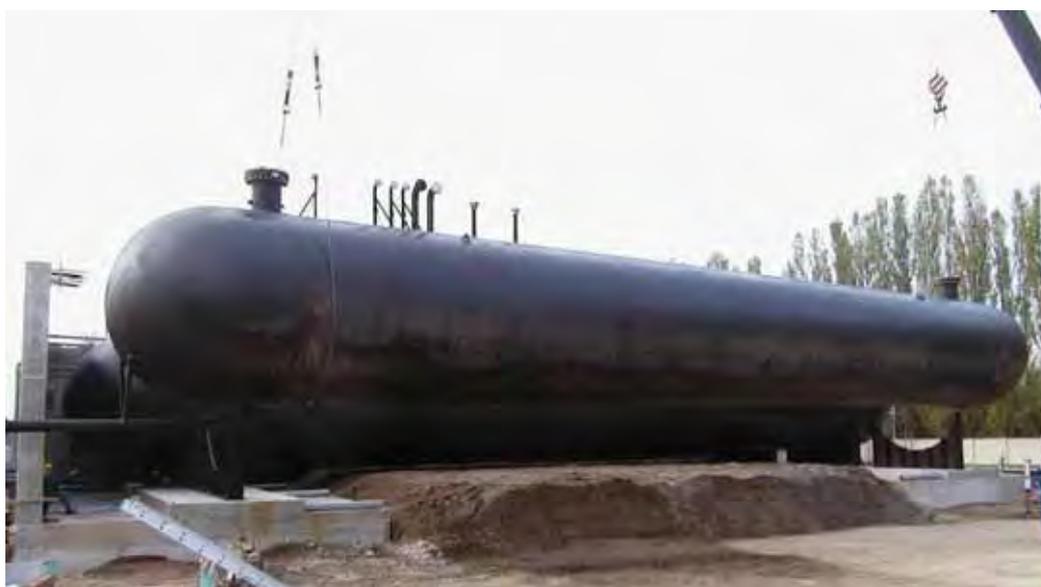
Fotografia n° 1 – Momento posa serbatoio D06

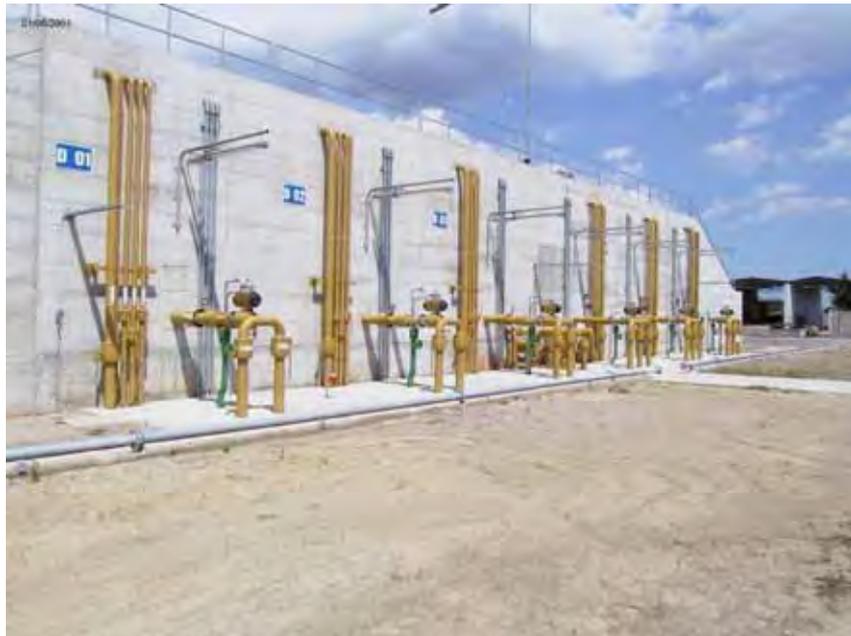
Fotografia n° 2 – Tumulo e tubazioni zona stoccaggio

Verso la metà della mattinata del 21 dicembre 2000, in corrispondenza della zona tubazioni antistante il serbatoio D06 (vedi fotografia n° 2), un operatore che stava eseguendo un'operazione di fresatura osservava un innesco di fiamma ai piedi del muro di contenimento. L'operatore stesso spegneva l'innesco gettandovi sopra un po' di terriccio, quindi provvedeva a dare l'allarme.
