SENATO DELLA REPUBBLICA

COMMISSIONE PARLAMENTARE DI INCHIESTA

SULLE CAUSE DEL DISASTRO DEL TRAGHETTO MOBY PRINCE

RELAZIONE FINALE

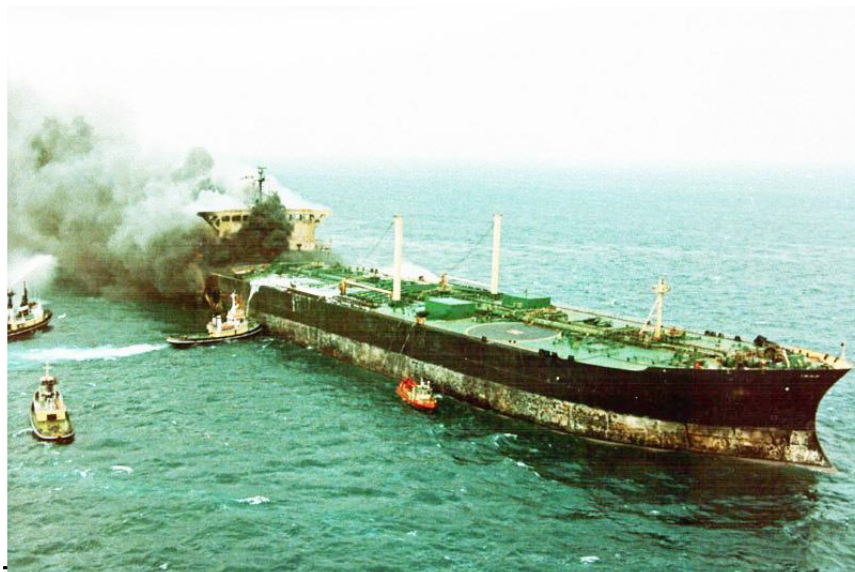
Nell'*Agip Abruzzo*, la cisterna 7, che venne colpita nell'impatto con il *Moby Prince*, era normalmente adibita a Slop Tank (acqua sporca di sentina e di lavaggio).

Immagine della petroliera, tratta la mattina dell'11 aprile, che evidenzia il lato in cui avvenne la collisione.

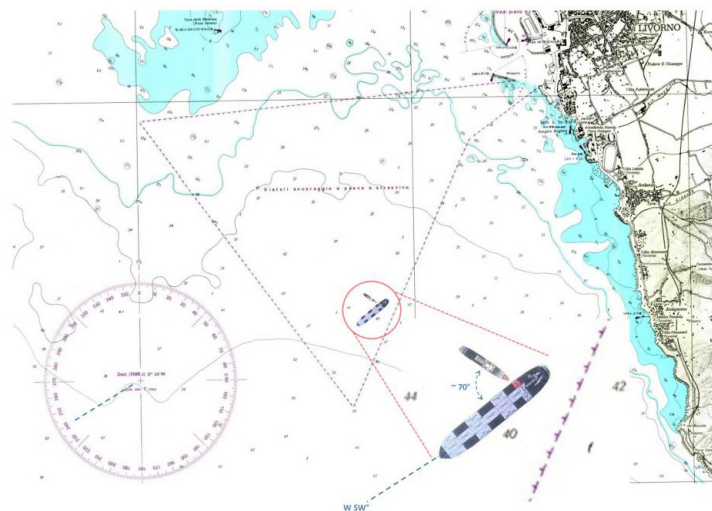
Immagine della rada con la posizione della petroliera e dell'angolo di collisione del traghetto.

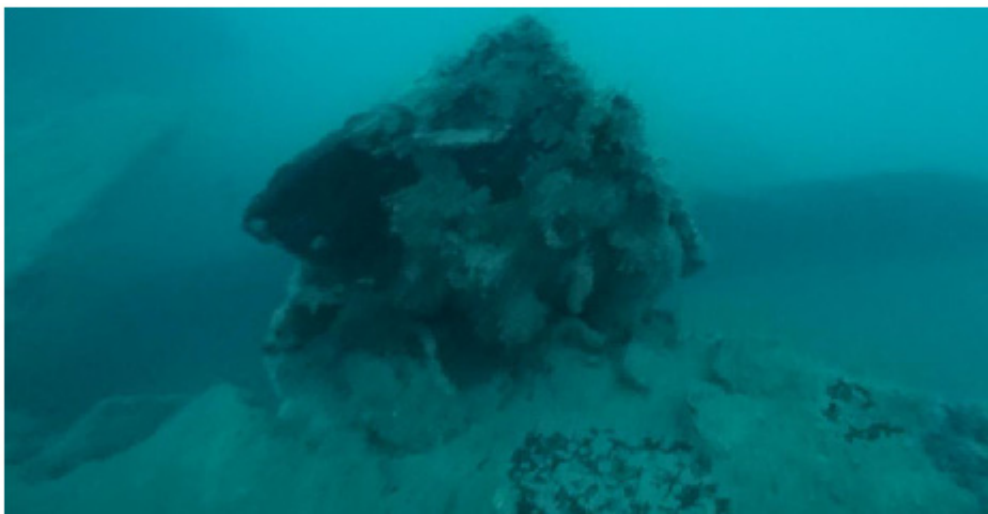
Le ricerche condotte dalla Marina militare, il 18 novembre scorso, a mezzo di strumentazione *sonar* e con l'ausilio di un nucleo subacqueo, hanno portato al rinvenimento di lamiere metalliche contorte, di notevole peso e dimensioni, riconducibili alla struttura tipica dello scafo di una nave. Data l'assenza dal 1991 ad oggi di ulteriori incidenti navali nella zona è ragionevole ipotizzare che tali frammenti possano appartenere allo scafo dell'*Agip Abruzzo* o del *Moby Prince*.

Una delle immagini tratte durante il sopralluogo della rada di Livorno eseguito dal collaboratore della Commissione, Maggiore Paride Minervini, a bordo di mezzi della Marina militare: estratto dalla relazione tecnica del Maggiore Minervini allegata alla relazione.

Il rinvenimento costituisce un'ulteriore conferma della posizione effettivamente tenuta dall'*Agip Abruzzo* al momento della collisione con ancoraggio all'interno della zona interdetta alla navigazione.

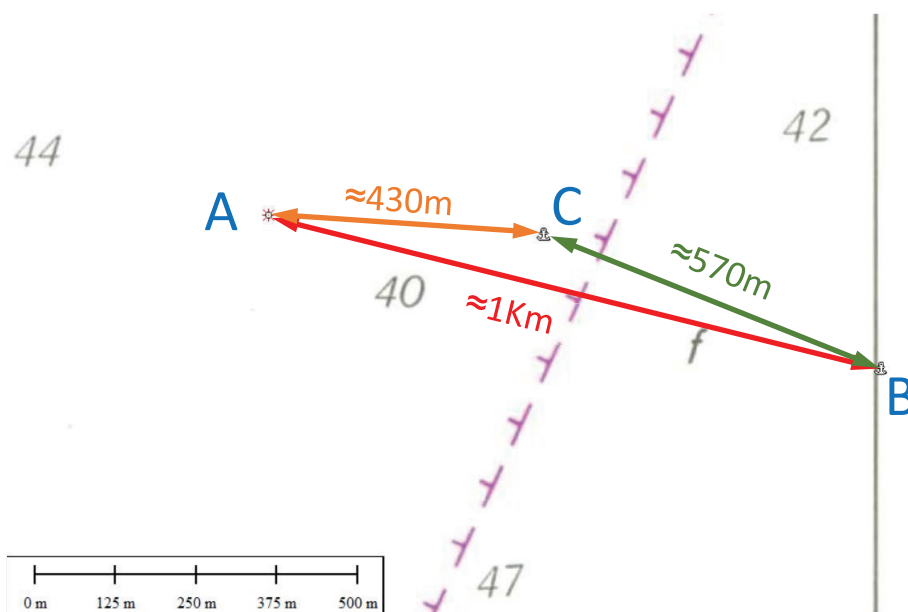
Le indicazioni fornite da Superina al P.M. (2,7 miglia dalla testata della Vegliata con rilevamento 205 gradi) e quelle riferite nella inchiesta sommaria (2,7 miglia dalla testata di ponente ma rilevando per 23 gradi il faro di Livorno) non sembrano differire molto anche in considerazione del rilevamento ottico operato dalla plancia.

Figura 16 – Estratto carta nautica 120 "Litorale di Livorno": distanza reciproca tra il punto di fonda assunto dalla sentenza di I grado e quelli dichiarati nelle due distinte testimonianze rese dal Com.te Superina (vedi riepilogo in Tabella 2).

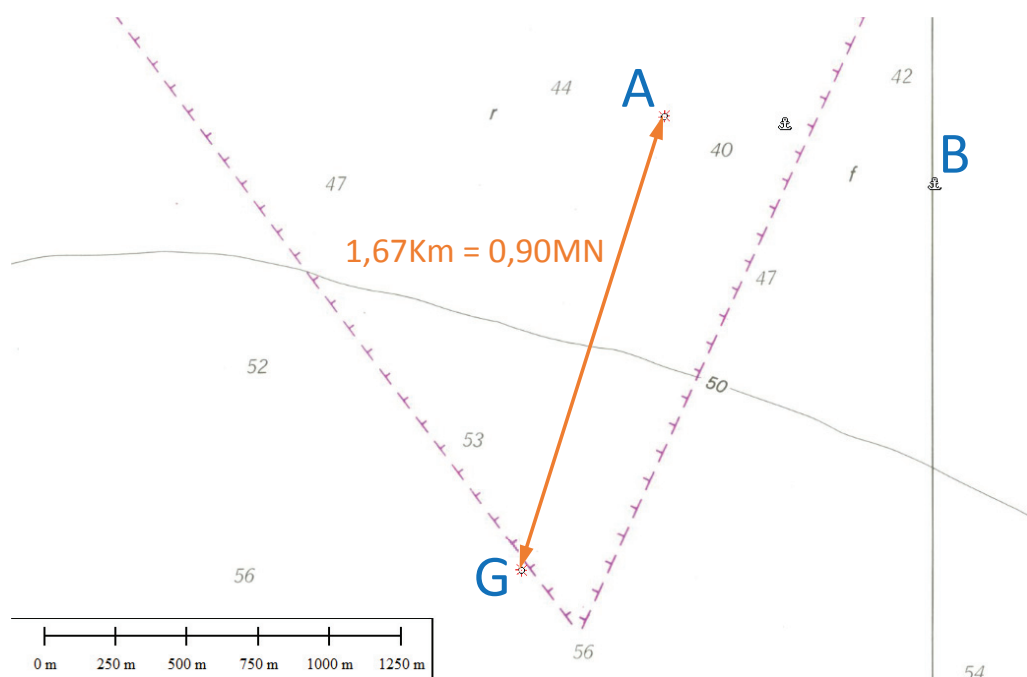
È doveroso a questo punto evidenziare un particolare in merito alle coordinate geografiche fornite dal Loran della CP232 alle ore 23.25: si ricorda che il Com.te Superina, 18 minuti prima (precisamente alle 23.07), aveva comunicato le proprie coordinate ($43^{\circ}29.8'N$ $10^{\circ}15.3'E$ - Punto A in Figura 18) alla motobarca VF446 che ne aveva fatto richiesta per trovare l'AGIP ABRUZZO, date le condizioni di scarsa visibilità che si erano venute a creare (come risulta dalle trascrizioni delle comunicazioni radio registrate da Livorno radio). Posizionando però i due punti di cui sopra sulla carta nautica, la posizione della CP232 risulterebbe ritrovarsi ad una distanza di 1,67Km (0,9MN) da quella comunicata dal Com.te Superina alle 23.07 (Figura 18), una posizione senz'altro ben lontana dalla zona dell'incidente e quindi poco attendibile.

Figura 18 – Estratto carta nautica 120 “Litorale di Livorno”: posizione CP232 riportate sul relativo brogliaccio alle 23.25 del 10 aprile 1991 (punto G) e distanza dalla posizione comunicata da Superina alle 23.07 (punto A)

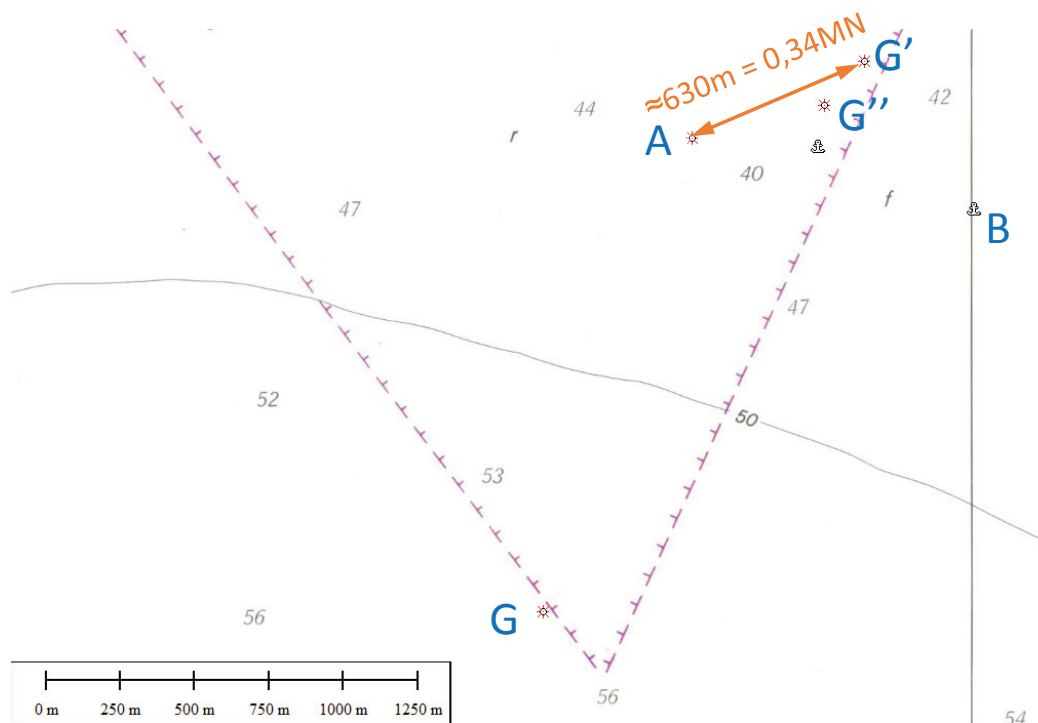
Facendo quindi le opportune correzioni secondo gli errori citati dal Com.te Faiella, si ottiene che il punto raggiunto dalla CP232 alle 23.25 del 10 aprile 1991 era quello di coordinate 43°29.94'N, 10°15.73' (Punto G' in Figura 20), che posiziona la CP232 a circa 630 metri da quella comunicata poco prima dall'AGIP ABRUZZO (punto A in Figura 20), una posizione quindi certamente più attendibile e ragionevole se confrontata anche con gli altri punti che si introdurranno in seguito. Una conferma sull'attendibilità di tale punto viene trovata anche nella perizia del CT Giovanni MIGNOGNA, che a seguito di proprie misurazioni e valutazioni circa gli errori strumentali del Loran, sia per la CP232 che per i tre Rimorchiatori della ditta Neri, colloca la suddetta motovedetta alle 23.25 in posizione 40°29.84'N, 10°15.63', con una differenza, rispetto alla posizione corretta secondo la deposizione di Faiella, di circa 200m, un ordine di grandezza, quindi, comunque inferiore alla lunghezza della stessa AGIP ABRUZZO.

Figura 20 – Estratto carta nautica 120 “Litorale di Livorno”: posizione della CP232 riportata sul brogliaccio (punto G), posizione della CP232 corretta sulla base degli errori in Latitudine e Longitudine dichiarati dal Com.te Faiella (punto G') e quella corretta secondo i calcoli del CT Mignogna (punto G").

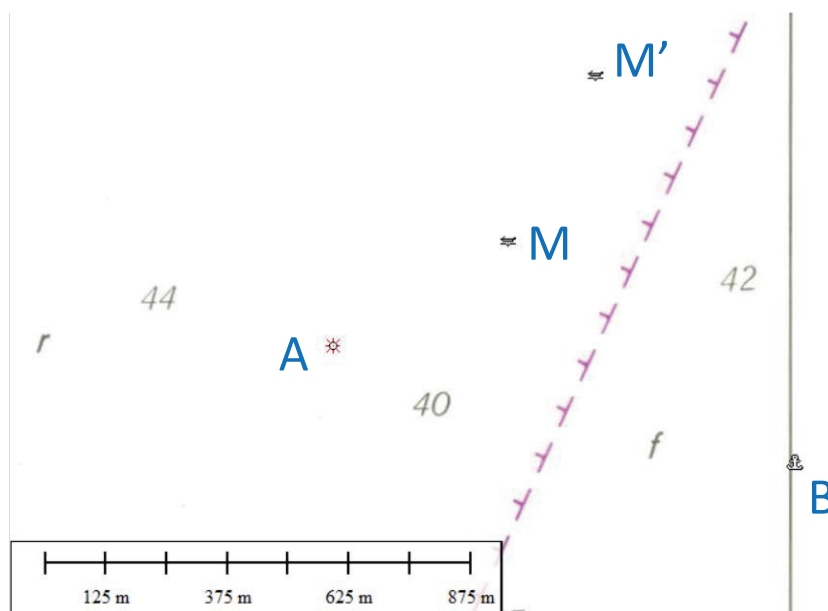
Figura 26 – Estratto carta nautica 120 “Litorale di Livorno”: posizione del rimorchiatore TITO NERI VII come da comunicazione radio delle 23.19 secondo le due diverse interpretazioni una volta applicate le correzioni riepilogate in Tabella 6

Appare quindi evidente come già da un'unica posizione geografica, comunicata senza che risultasse immediatamente comprensibile il sistema di coordinate usato (risolto solo dalla

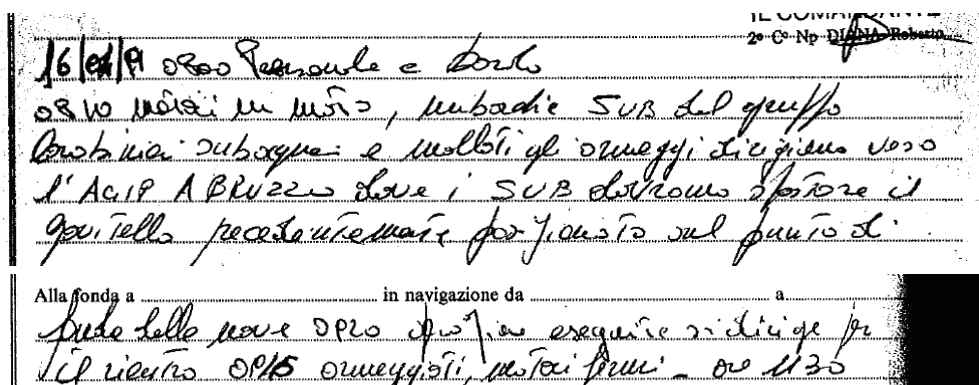
Inoltre, dal brogliaccio della CP6002, il giorno 16 aprile 1991 risulta essere stata svolta da parte di un gruppo sommozzatori dei Carabinieri un'attività al "gavitello precedentemente posizionato sul punto di fonda della nave" (Figura 28).

Figura 28 – Estratto giornale nautico motovedetta CP6002 della Capitaneria di Porto recante le operazioni effettuate la mattina del 16 aprile 1991.

Come visto poco prima, dal giornale nautico della CP6002 (Figura 28) risulterebbe un'attività svolta dal gruppo sommozzatori dei Carabinieri in data 16 aprile 1991 volta a *“spostare il gavitello precedentemente posizionato sul punto di fonda”*: sembrerebbe quindi che un gavitello fosse già stato posizionato nei giorni precedenti sul punto di fonda dell'AGIP ABRUZZO, in contraddizione con la nota della Capitaneria di Porto del 17 aprile 1991. In sostanza quindi, di tale gavitello che doveva essere posizionato in corrispondenza dell'ancora e legato alla sagola posizionata precedentemente al 17 aprile 1991, se ne perdono le tracce il successivo 25 aprile.

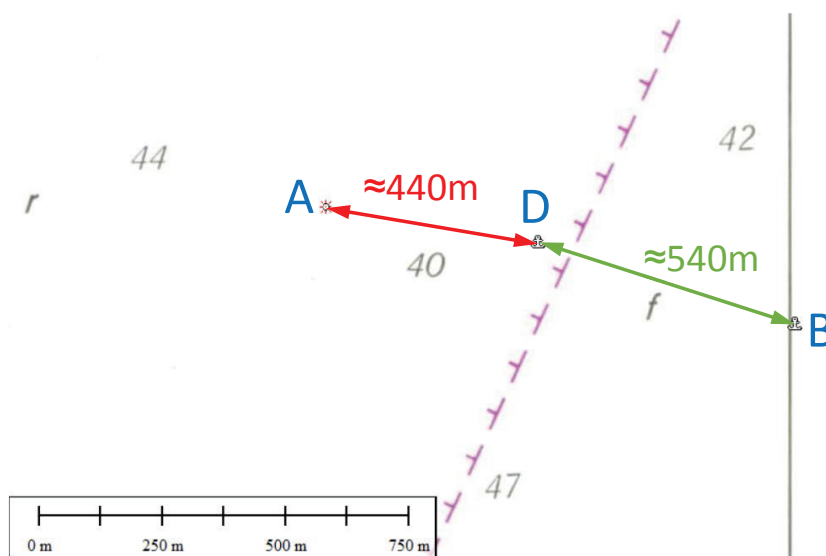
Figura 31 – Estratto carta nautica 120 “Litorale di Livorno”: posizione del punto di fonda stimato dal CT Vatteroni (punto D) e i punti richiamati dalla sentenza di I grado, ovvero quello comunicato da Superina ai soccorritori alle 23.07 del 10 aprile 1991 (punto A) e quello dichiarato da Superina il 16 aprile 1991 alla Capitaneria di Porto (punto B)

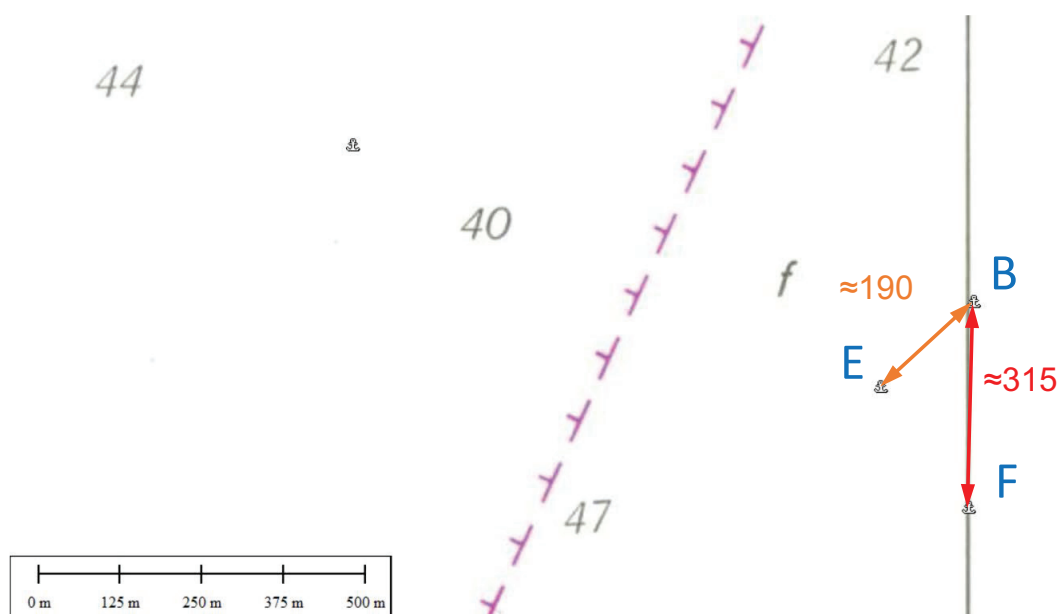
Le successive figure mostrano le posizioni rilevate da Nave Libra e Accademia Navale e le loro distanze dalla posizione dell'AGIP ABRUZZO, a seconda che si consideri il punto dichiarato da Superina il 16 aprile 1991 (punto B in Figura 35) o quello comunicato sempre dal Com.te Superina alle 23.07 (punto A in Figura 36), punti assunti come “abbastanza corrispondenti” dalla sentenza di I grado.

Figura 35 - Estratto carta nautica 120 "Litorale di Livorno": posizioni rilevate da Nave Libra (punto E) e Accademia Navale (punto F) e distanze rispetto al punto di fonda dichiarato dal Com.te Superina il 16 aprile 1991 (punto B)

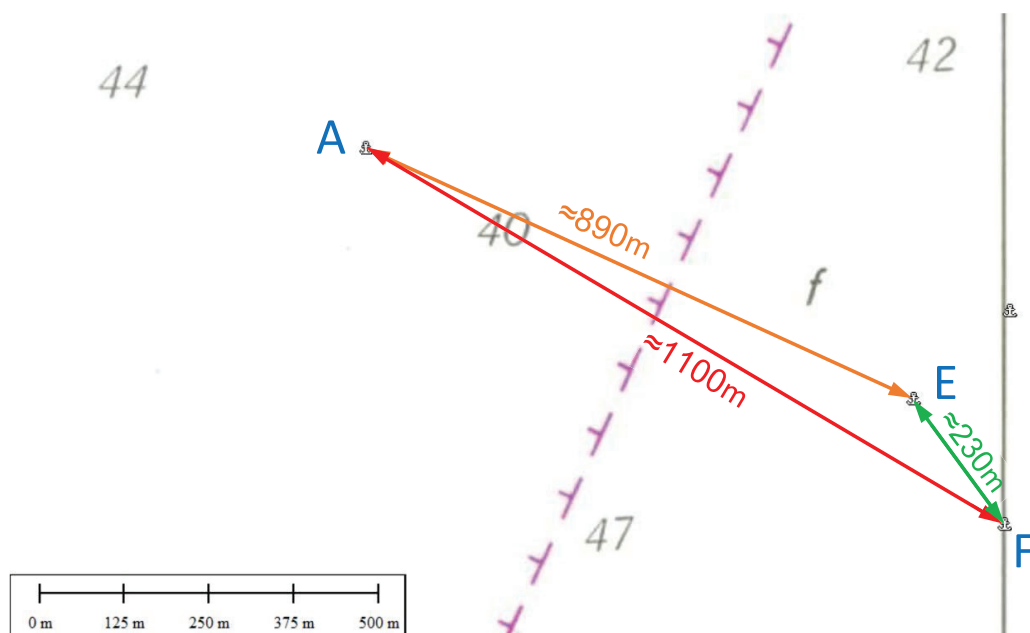
Figura 36 - Estratto carta nautica 120 "Litorale di Livorno": posizioni rilevate da Nave Libra (punto E) e Accademia Navale (punto F) e distanze rispetto al punto comunicato da Superina alle 23.07 (punto A)

I rilievi effettuati da Nave Libra il 12 aprile 1991 e dall'Accademia Navale il 16 aprile 1991 circa la posizione tenuta dall'ancora dell'AGIP ABRUZZO a valle della collisione, per altro distanti circa 230m l'uno dall'altro (Figura 36), **non forniscono quindi alcuna certezza**

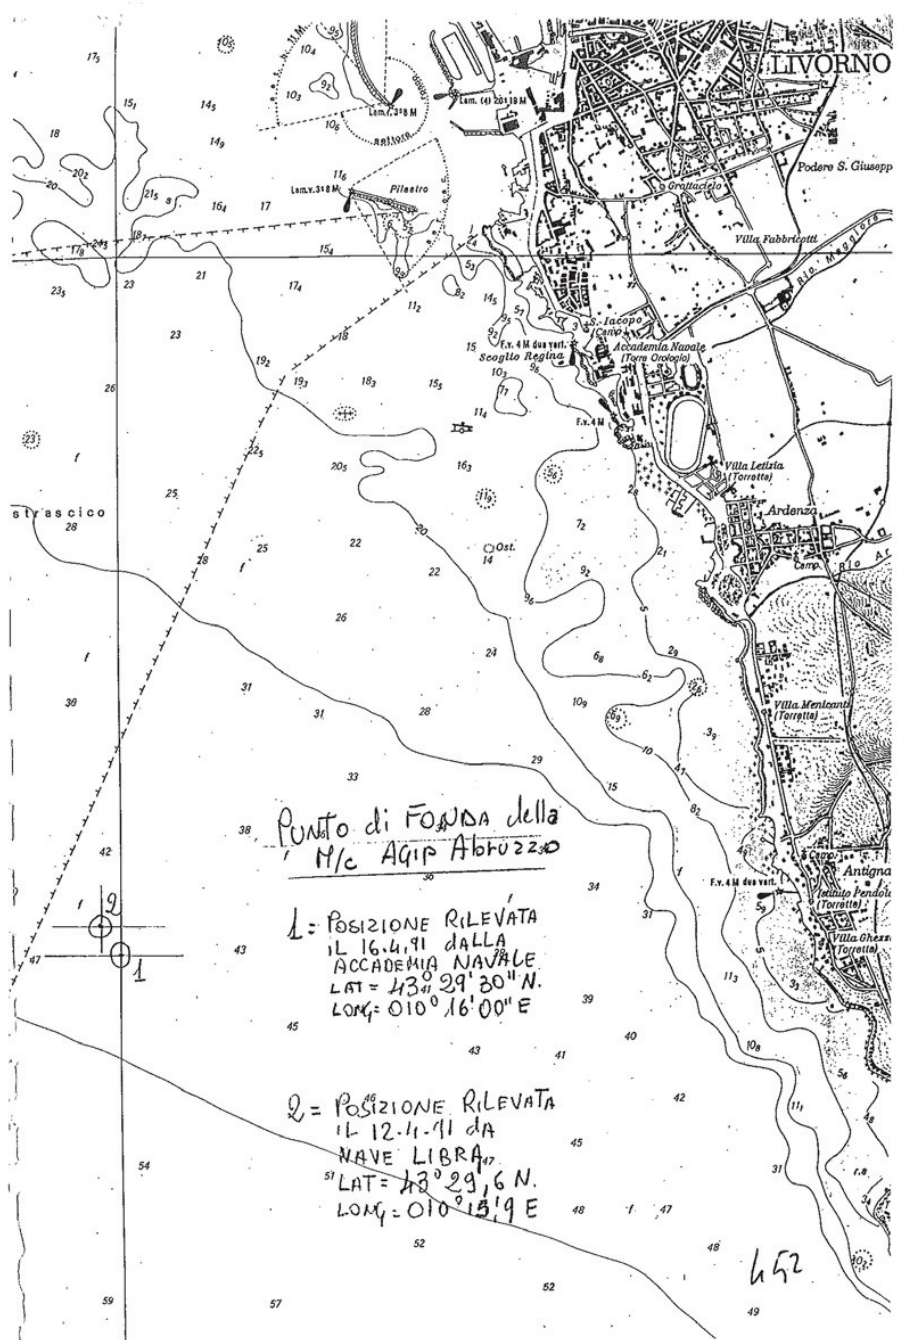
sulla posizione effettiva tenuta dalla nave al momento dell'evento catastrofico. A conferma che trattasi di due posizioni distinte e distanti, si riporta di seguito la pag. 452 dell'inchiesta sommaria in cui le due suddette posizioni vengono riportate graficamente sulla carta nautica (Figura 37).

Figura 37 – Estratto pag. 452 dell'inchiesta sommaria: Carta Nautica con su riportate le posizioni rilevate da Nave Libra e Accademia Navale .

È necessario puntualizzare che l'unico scritto riportante il risultato finale dei rilievi effettuati all'epoca dei fatti da Nave Libra e dall'Accademia Navale risulta essere unicamente lo stralcio della Carta Nautica in Figura 37 allegato all'Inchiesta Sommaria, con i suddetti punti riportati a mano e senza alcuna informazione dettagliata in merito alla fonte. Nessun verbale descrittivo circa le modalità di rilievo poste in essere da tali soggetti, è stato rinvenuto agli atti, e tali posizioni riportate sulla carta nautica allegata all'Inchiesta Sommaria sono stati successivamente riprese in maniera pedissequa dalle ulteriori inchieste e consulenze.

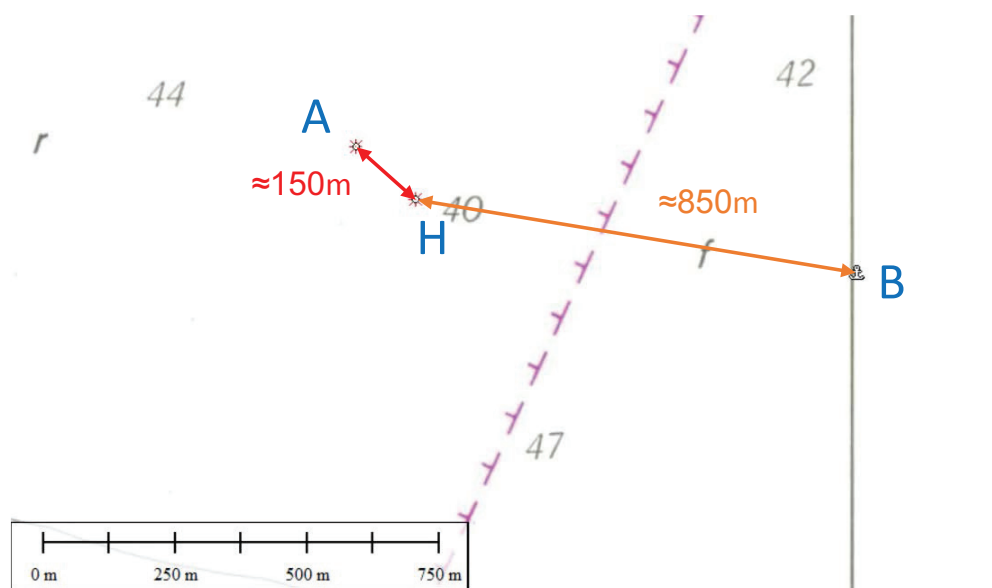
A seguito della collisione, Romeo RICCI, l'avvisatore marittimo in servizio nel porto di Livorno all'epoca dei fatti, affermò di aver rilevato l'AGIP ABRUZZO circa mezzora dopo la collisione tramite il proprio radar collocato sul tetto della propria torretta di avvistamento. In particolare, nell'udienza del 22 gennaio 1996, lo stesso dichiara di aver individuato la posizione dell'AGIP ABRUZZO a 3,64 miglia nautiche con rilevamento 208° (Figura 38). Utilizzando tali valori misurati per determinare la posizione sulla carta nautica, si ricavano le seguenti coordinate geografiche: 43°29.75' N - 10°15.38' E.

Figura 39 - Estratto carta nautica 120 “Litorale di Livorno”: posizione rilevata dall’Avvisatore Marittimo Romeo Ricci (punto H) e distanze dai punti A e B già precedentemente descritti (v. riepilogo Tabella 10)

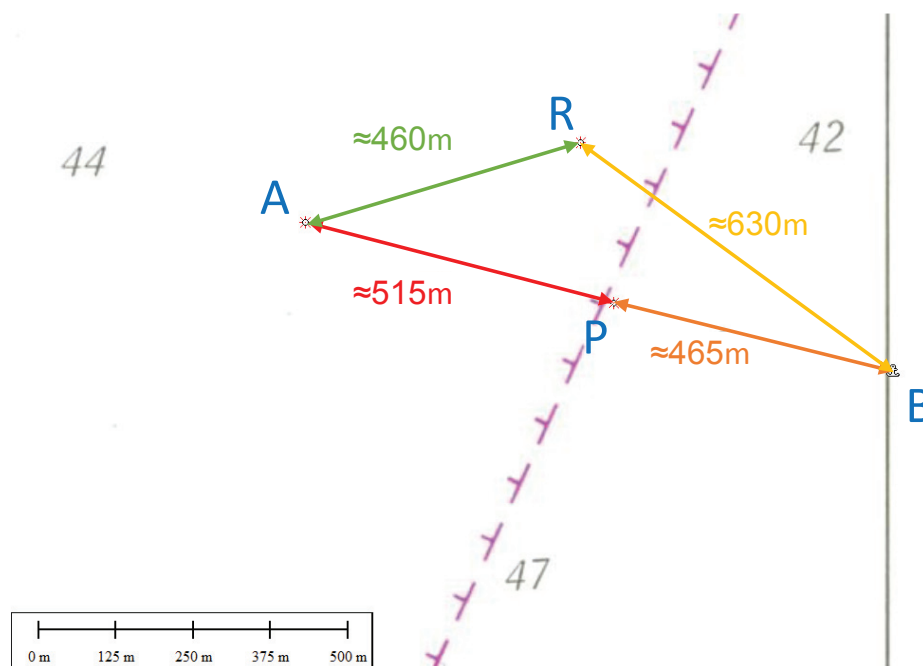
data imprecisata (quarto punto in elenco di Figura 41). Per completezza, si fa presente che anche per questi due punti, nessuna documentazione circa le metodologie di esecuzione applicate e gli strumenti adoperati è stata riportata nella Relazione Tecnica redatta da Majolino e Paolillo.

Figura 42 - Estratto carta nautica 120 "Litorale di Livorno": posizione rilevata dalla Capitaneria di porto e dai piloti (punto P), dallo studio Ansaldo (punto R) e distanze dai punti A e B già precedentemente descritti e riepilogati in Tabella 11

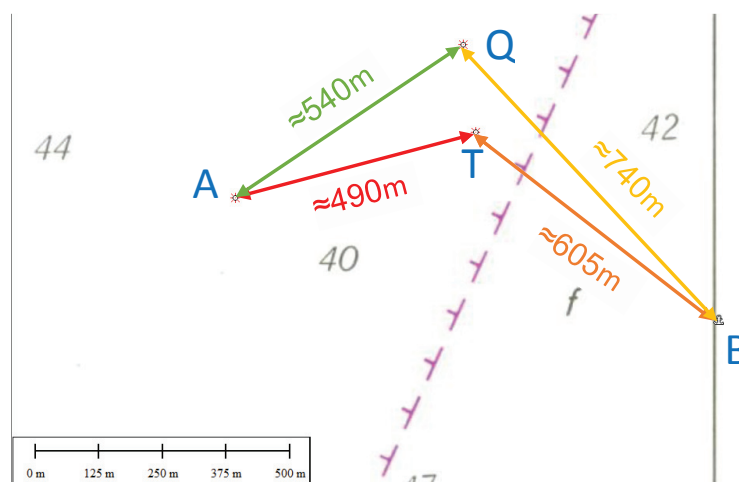
Tralasciando i punti rilevati da Nave Libra e Accademia Navale, già ampiamente trattati in precedenza, la perizia cita un rilievo effettuato da C.T. NAVARMA e un rilievo effettuato da un non meglio identificato rimorchiatore, senza alcuna indicazione relativamente a quando, in che modo e con quale strumentazione siano stati eseguiti.

Figura 44 - Estratto carta nautica 120 "Litorale di Livorno": posizione rilevata da CT della Soc. Navarma (punto Q), da un non meglio identificato rimorchiatore (punto T) e distanze dai punti A e B già precedentemente descritti (v. riepilogo Tabella 12)

Come per i punti precedentemente trattati, si riportano nella Figura 44 i suddetti punti e le rispettive distanze dai punti A e B dell'Allegato 1.

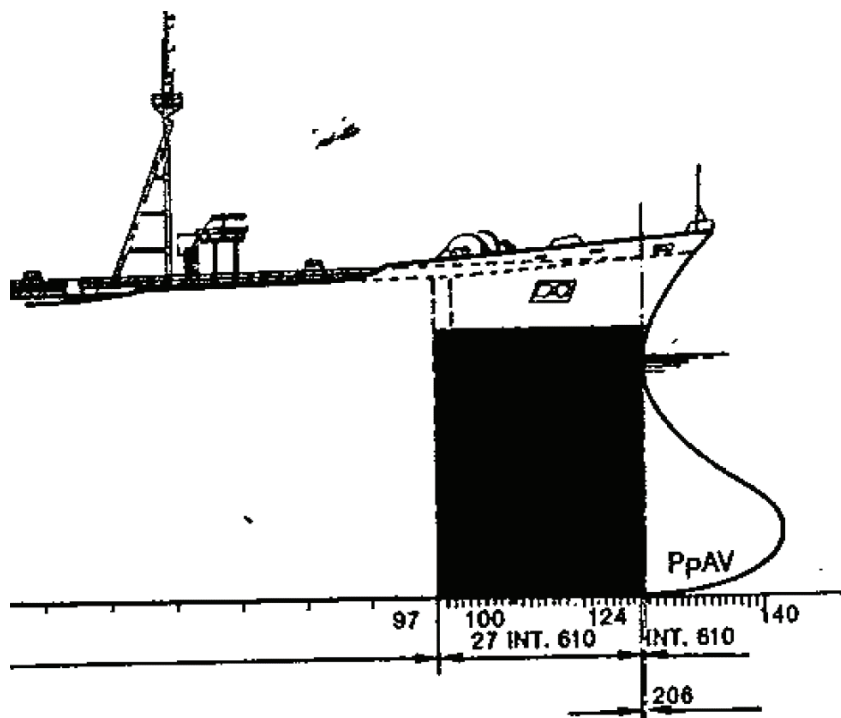
- Calibro della catena (diametro tondino): 111mm (come risulta dal modulo di armamento della nave);
- Catena in acqua: 7 lunghezze, pari a 192m (N.B. 1 lunghezza di catena inglese è pari a 27,432m – 30 yard) come riportato sul giornale nautico di bordo (Figura 6);
- Lunghezza complessiva di catena dall'occhio di cubia all'ancora: circa 206m (192m+14m);
- Distanza tra occhio di cubia ed estrema prora dell'AGIP ABRUZZO: circa 20m (Figura 48);
- Distanza tra occhio di cubia ed estrema poppa dell'AGIP ABRUZZO: circa 266m;

- Figura 48 - Particolare della prua dell'AGIP ABRUZZO e della posizione dell'occhio di cubia rispetto all'estremità prodiera della nave

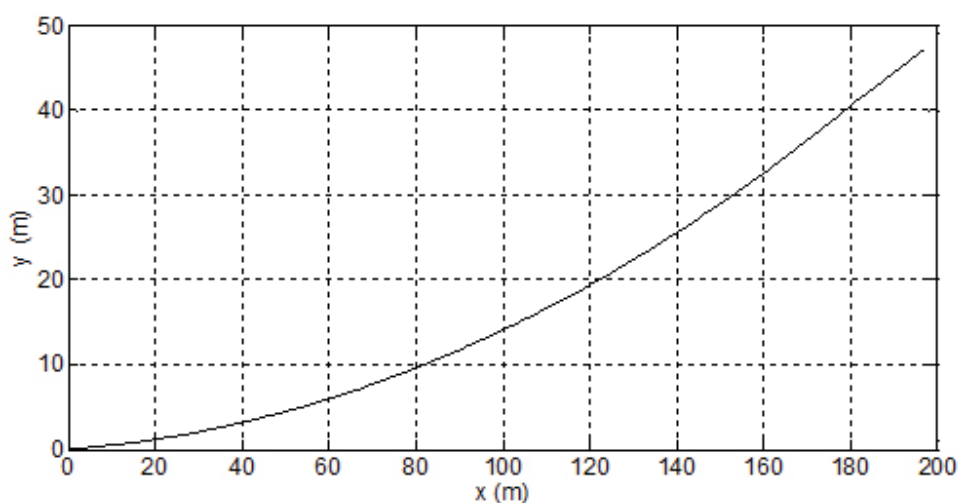
Figura 49 – Sviluppo della catenaria dell'AGIP ABRUZZO il 10 aprile 1991 sulla base dei dati riportati in Tabella 13

Sulla base dei calcoli sintetizzati in precedenza, si è arrivati a determinare una lunghezza del complesso ancora+catenaria+nave pari a circa 465 metri. Tale è quindi il raggio del cerchio che circoscriveva tutte le possibili posizioni occupabili dall'AGIP ABRUZZO al variare del vento e della corrente partendo dal punto di fonda la sera del 10 aprile 1991 (Figura 50).

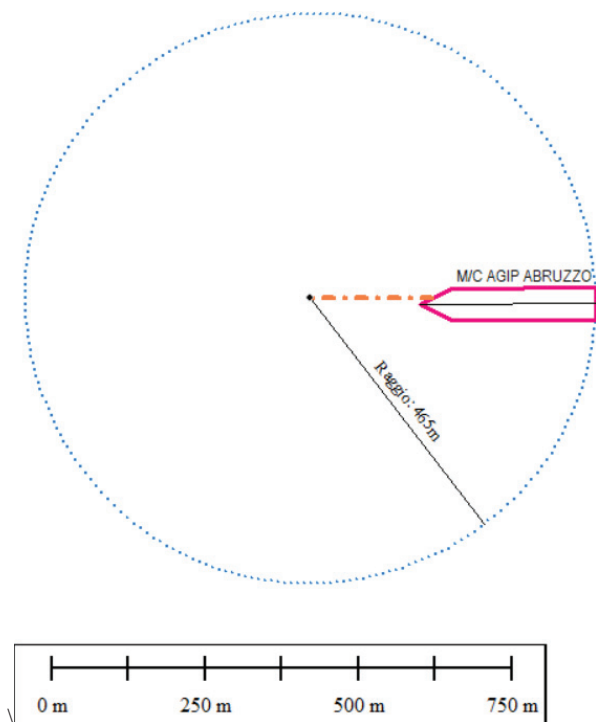
Figura 50 – Area massima entro cui ricadono tutte le posizioni che poteva assumere l'AGIP ABRUZZO la sera del 10 aprile 1991 sulla base dei dati riassunti nella Tabella 13

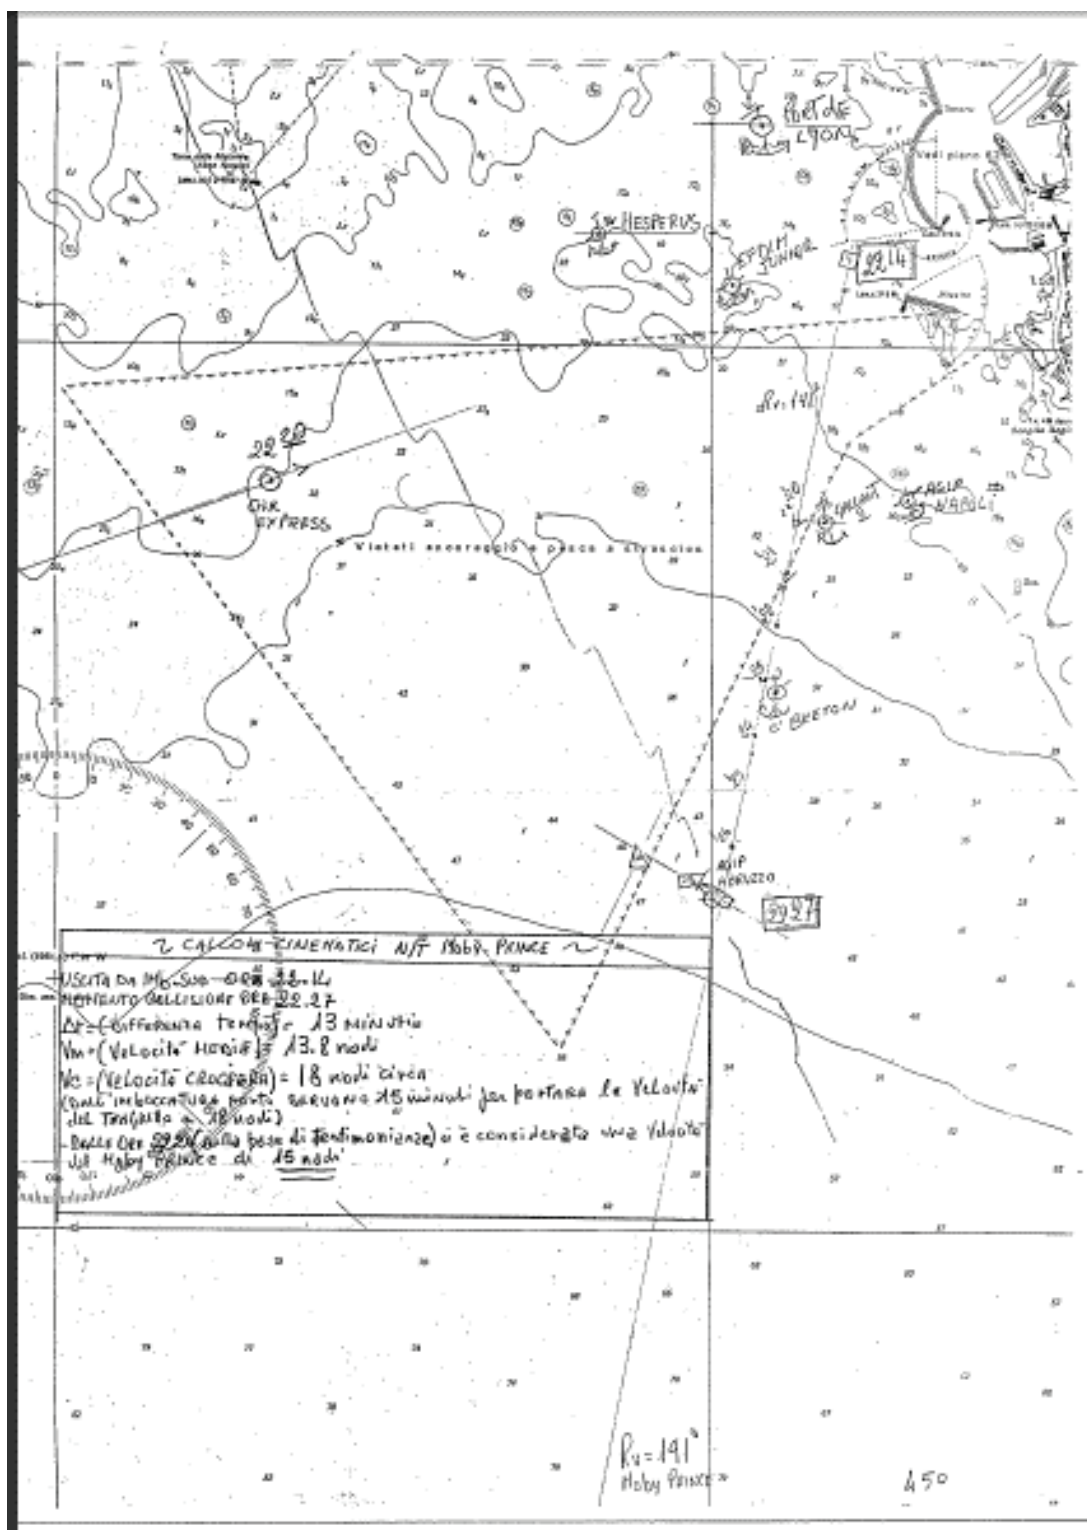
Di seguito si riporta lo stralcio della Carta Nautica riportata a pag 450 dell'Inchiesta Sommaria con la posizione delle navi in rada, dell'AGIP ABRUZZO, e con i calcoli cinematici effettuati sulla presunta rotta seguita dalla MOBY PRINCE fino alla collisione.

Figura 53 – Estratto pag. 450 dell’Inchiesta Sommaria della Capitaneria di Porto: carta nautica 120 recante la posizione delle navi in rada la sera del 10 aprile 1991 e i calcoli cinematici effettuati sulla presunta rotta seguita dalla MOBY PRINCE fino alla collisione

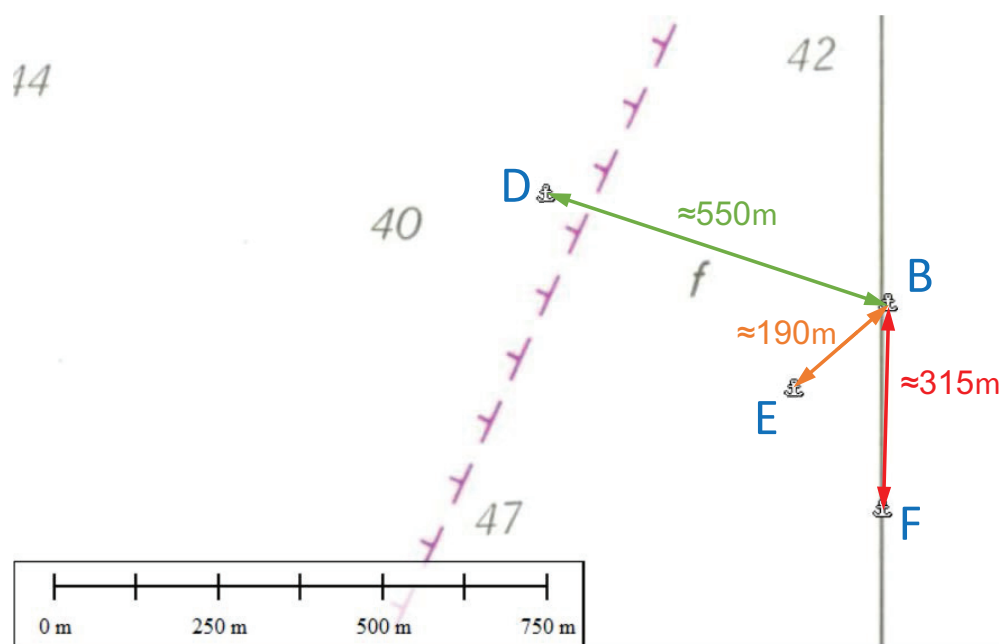
Figura 56 - Estratto carta nautica 120 "Litorale di Livorno": posizioni citate dall'inchiesta formale confrontate con il punto fornito da Superina in data 16 aprile 1991.

Osservando la Figura 56, sebbene la Commissione Formale arrivi alla conclusione che i punti (6) (7) e (8) (rispettivamente D, E ed F secondo l'Allegato 1 della presente relazione) confermino il punto dichiarato da Superina il 16 aprile 1991 (punto B - cfr. Allegato 1) è facile notare come il punto stimato dal CT Vatteroni si trovi comunque ad una distanza considerevole da quella del punto B (circa 550m). Oltre a questo, vengono esclusi dalle considerazioni finali della Commissione alcuni punti ritenuti poco attendibili per via delle loro distanze dal punto B: se però tali punti fossero stati adeguatamente corretti secondo gli errori strumentali, la loro attendibilità sarebbe stata sicuramente superiore, e probabilmente si sarebbe arrivati ad una conclusione differente.

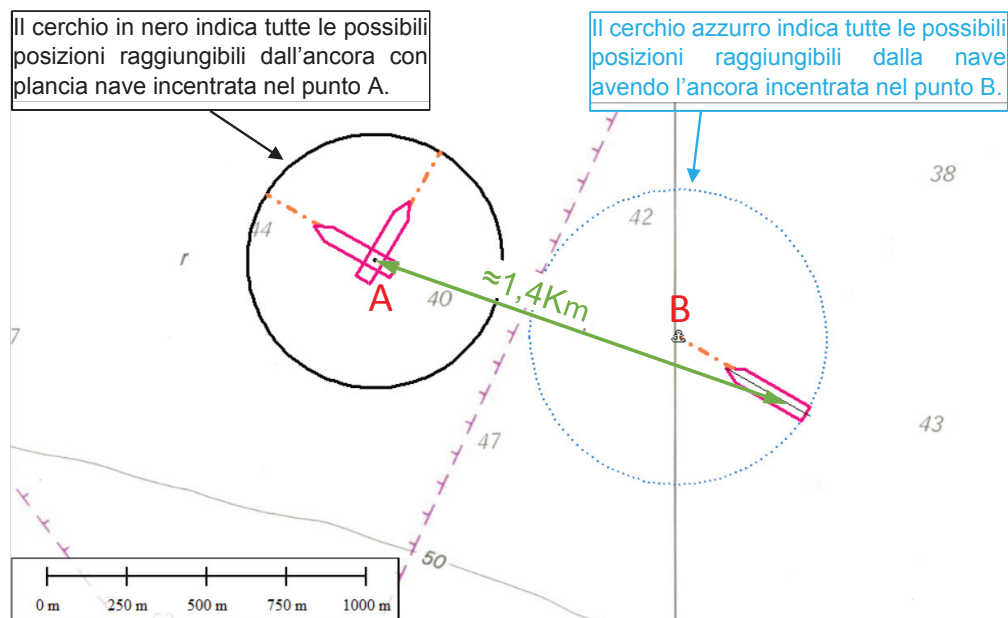
Considerando che la nave aveva 7 lunghezze di catena in acqua, pari a circa 192 metri di catena, e sulla base dei calcoli esposti nel paragrafo 6, è stato calcolato che il punto di fonda poteva trovarsi ad una distanza massima dall’estrema prora della nave pari a 177m in condizioni di nave orientata nella direzione del vento: dato che i due punti della sentenza sono uno un punto nave (quello delle 23.07) e l’altro un punto di fonda, la distanza tra la posizione della nave alle 23.07 e quella della nave prima della collisione, arriverebbe a quasi 1,4 Km (Figura 61).

Se quindi si considera la plancia dell’AGIP ABRUZZO in corrispondenza del punto A, l’ancora della stessa dovrebbe trovarsi in una qualsiasi posizione in un raggio di circa 400m

dalla plancia (circa 230 tra plancia e prora nave, e 177 metri di catenaria in proiezione orizzontale) (Figura 61).

Figura 61 – Estratto carta nautica: come raffigurata in Figura 11 in cui il punto A è un punto nave mentre il punto B è un punto di fonda. Rispetto alla Figura 11, i cerchi aggiuntivi racchiudono tutte le possibili posizioni che poteva tenere l'AGIP ABRUZZO avendo centro in A o in B come da sentenza di I e II grado

Pertanto, si può concludere che **l'assunto della sentenza di I grado, confermato in II grado, che colloca la posizione di fonda precedente alla collisione nel punto di coordinate 43°29.8'N 10°15.3'E, è da considerarsi inesatto e certamente non può essere "abbastanza coincidente" con il punto di fonda dichiarato il 16 aprile 1991.**

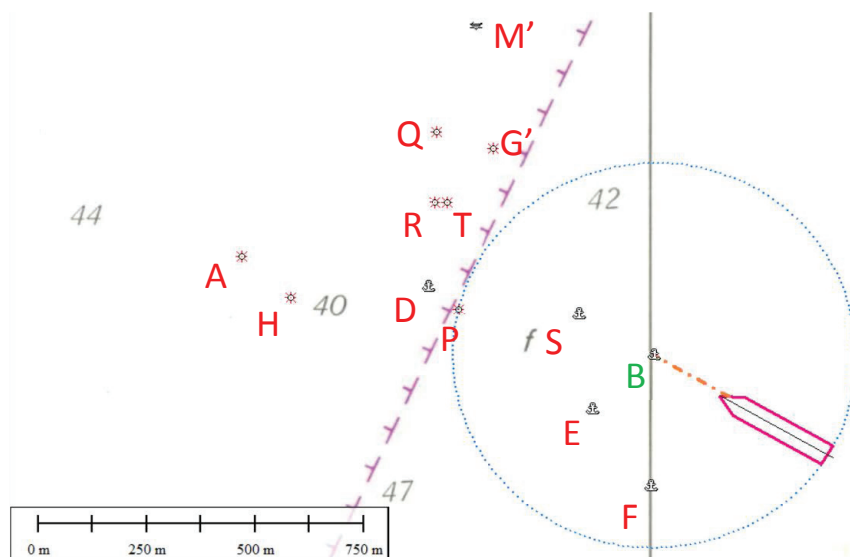
Figura 62 – Estratto carta nautica 120 “Litorale di Livorno”: raffigurazione dell'AGIP ABRUZZO con punto di fonda B (2.7MN dalla testata W della diga Vegliaia e Ril.23° dal faro di Livorno – dichiarazioni Superina del 16/04/1991) e disposizione degli altri punti analizzati nella presente relazione rispetto ad esso.

La Figura 62 mostra il punto di fonda dell'AGIP ABRUZZO (punto **B**) identificato mediante il rilevamento dichiarato da Superina in data 16 aprile 1991 alla Capitaneria di Porto, a 5 giorni dalla collisione (2.7MN dalla testata W della diga Vegliaia e Ril.23° dal faro di Livorno). Oltre al punto di fonda, sulla base dei calcoli di lunghezza della catenaria, è stata riportata anche la circonferenza che racchiude tutte le posizioni che poteva assumere l'AGIP ABRUZZO con 7 lunghezze di catena filate in mare a seconda della direzione del vento e della corrente, e quindi lo spazio massimo che la stessa poteva occupare. Le lettere maiuscole, secondo la tabella riportata nell'Allegato 1 alla presente relazione, identificano i vari punti discussi in precedenza e che si riferiscono ai punti misurati durante le operazioni di soccorso e nei giorni immediatamente successivi all'evento.

Analizzando la situazione grafica del primo caso è evidente che la maggior parte dei punti comunicati durante i soccorsi o misurati successivamente ricadano all'esterno del cerchio: all'interno del cerchio ricadono invece il punto ricavato dai CCTT del PM (punto **S**) ed i punti misurati da Nave Libra (punto **E**) e Accademia Navale (punto **F**).

Tenendo conto dei soli punti misurati durante i soccorsi o a valle della collisione (escludendo quindi quello dei CT del PM che è un punto calcolato e non misurato) nel primo caso, su un totale di 11 posizioni, soltanto 2 risultano ricadere all’interno del cerchio (Figura 62); nel secondo caso, su un totale di 11 posizioni, ben 8 ricadono all’interno del cerchio (Figura 63).

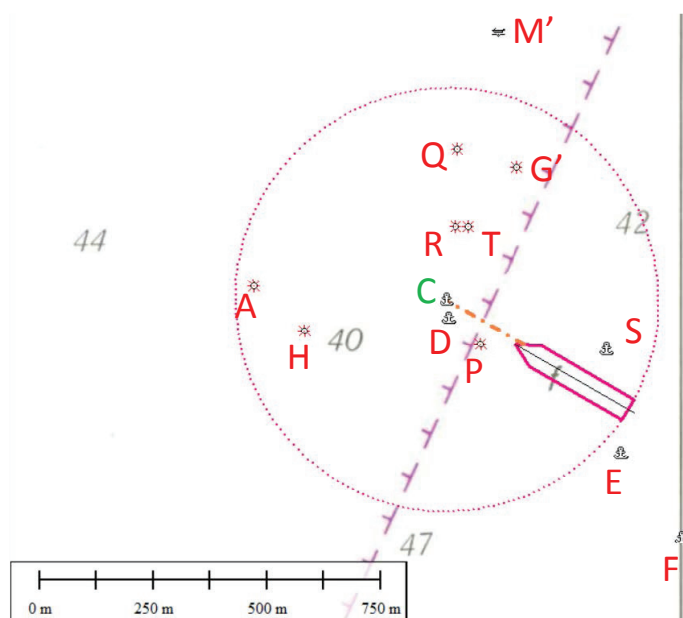
Figura 63 – Estratto carta nautica 120 “Litorale di Livorno”: raffigurazione dell'AGIP ABRUZZO con punto di fonda C (2.7MN dalla testata W della diga Vegliaia e Ril.205° – dichiarazioni Superina dell'11/04/1991) e disposizione degli altri punti analizzati nella presente relazione rispetto ad esso.

La Figura 63 mostra invece il punto di fonda dell'AGIP ABRUZZO (punto **C**) identificato mediante il rilevamento dichiarato da Superina in data 11 aprile 1991 dinnanzi al PM a 12 ore dalla collisione (2.7MN e Ril.205° dalla testata W della diga Vegliaia). Anche in questo caso è stata riportata la circonferenza che racchiude tutte le posizioni che poteva assumere l'AGIP ABRUZZO con 7 lunghezze di catena filate in mare a seconda della direzione del vento e della corrente, e quindi lo spazio massimo che la stessa poteva occupare con l'ancora in questo punto; analogamente, sono stati riportati gli stessi punti di Figura 62.

Passando all'analisi del secondo caso (Figura 63) si può notare che tutti i punti annotati durante i soccorsi, nonché quello comunicato da Superina alle 23.07, ricadono all'interno del cerchio, oltre ad alcuni punti rilevati nei giorni successivi da CT di Parte (Vatteroni, Studio Ansaldo, CT Navarma): dal cerchio restano fuori i rilievi effettuati da Nave Libra, Accademia Navale ed il punto comunicato dal rimorchiatore Tito Neri VII corretto dell'errore strumentale (punto **M'**).

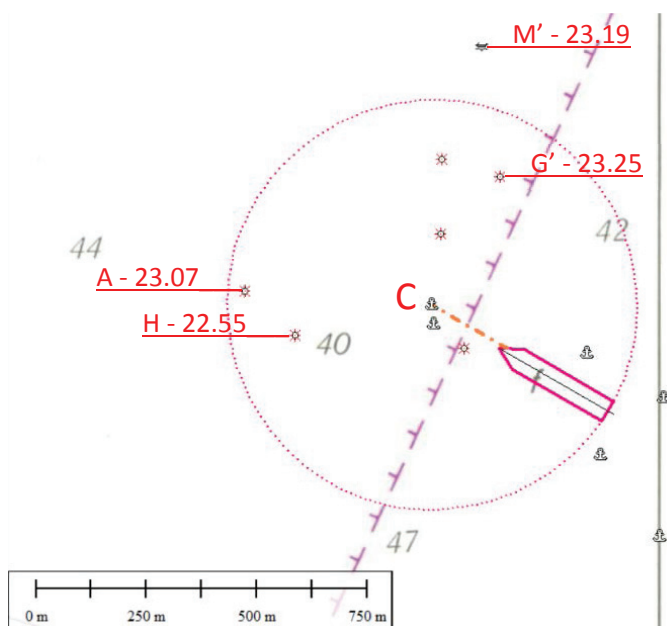
A titolo di completezza, si riportano, laddove sono noti, gli orari dei rilevamenti comunicati durante i soccorsi.

Figura 64 – Estratto carta nautica 120 “Litorale di Livorno”: raffigurazione dell’AGIP ABRUZZO e degli orari noti dei rilevamenti comunicati

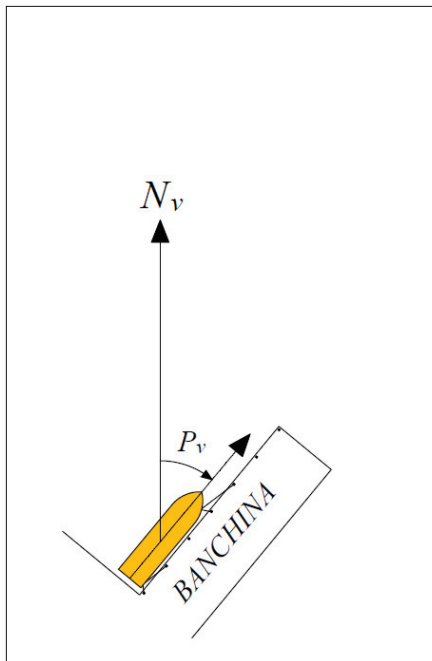
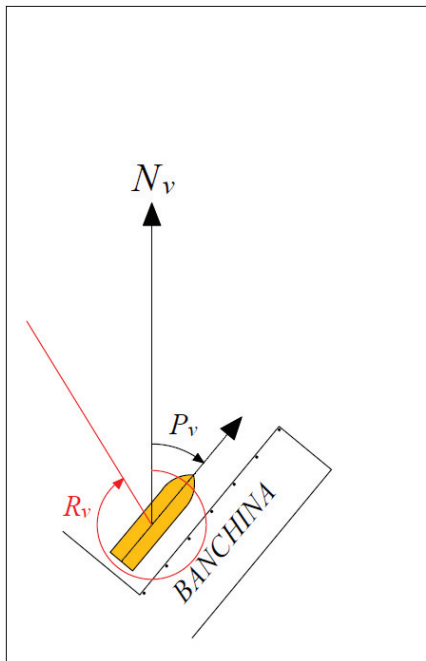
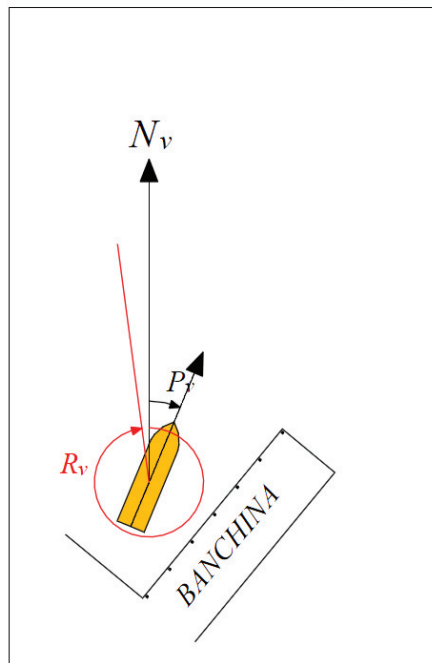
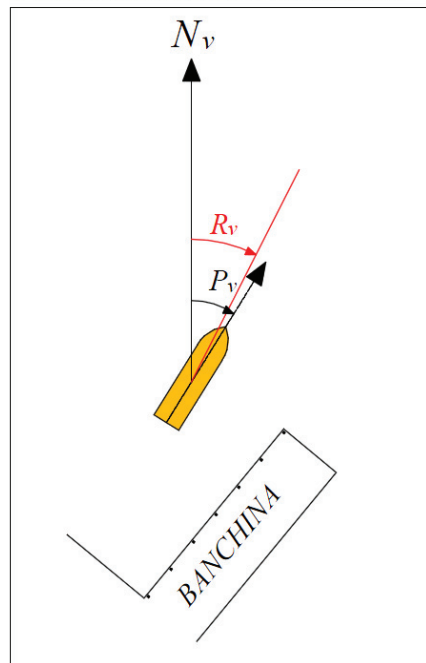
La differenziazione tra le due indicazioni (Prora e Rotta) si rende necessaria dal momento che la nave, durante la navigazione, non si muove su un binario o su una strada asfaltata con una direzione corrispondente a quella del proprio asse longitudinale, ma si muove parzialmente immersa in un fluido, il mare, e quindi risente di spostamenti trasversali dovuti al vento e alle correnti: pertanto la direzione della prua e la traiettoria della nave, cioè il percorso che segue realmente la nave (la Rotta) non sono mai identici ma differiscono tra di loro in funzione soprattutto delle condizioni meteo. A ulteriore esempio chiarificatore, osservando una nave in banchina durante una manovra di allontanamento dalla banchina con le eliche di manovra (denominati anche thruster) e successivamente con eliche principali, questa inizialmente si sposta in maniera trasversale, quasi perpendicolarmente alla banchina, mentre la prua resta parallela alla banchina (Figura 66).

Figura 66 – Esempio di nave in manovra di allontanamento da una banchina: differenza tra Rotta e Prora.

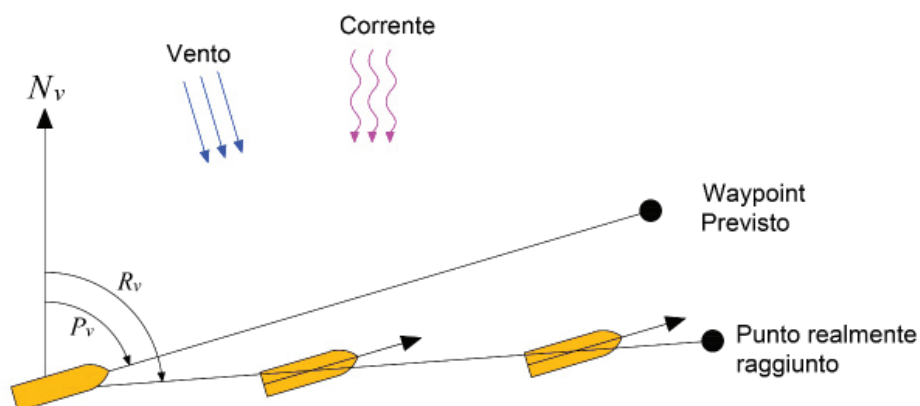
La Figura 67 invece mostra gli effetti del vento e della corrente e nello specifico come si comporta la nave durante la navigazione in presenza di tali componenti: pur seguendo un valore di prora costante (P_v) sulla bussola di bordo, la nave in realtà segue una traiettoria diversa definita dall'angolo R_v e di conseguenza il mantenimento della Rotta vera non è assicurato semplicemente mantenendo un angolo di Prora costante.

Figura 67 – Andamento di una nave con presenza di corrente e/o di vento e differenza tra Prora vera impostata e Rotta vera.

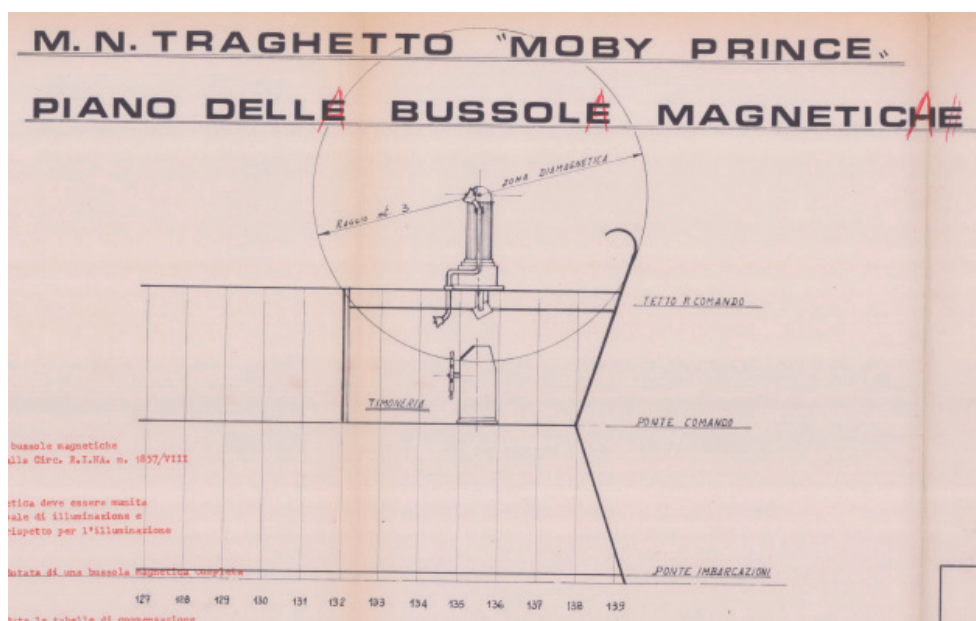
Figura 68 – Estratto piano sistemazione bussola magnetica MOBY PRINCE

Come si evince dalla Figura 68 (Piano della Bussola Magnetica) e dalla Figura 69 (piano sistemazione organi di governo), il traghetto MOBY PRINCE era dotato di entrambe le tipologie di bussole: la prima, quella magnetica, posta in controplancia, mentre la girobussola madre era posizionata in plancia comando in prossimità del telegrafo di macchina. Oltre alla girobussola madre, erano presenti, sulle due alette di manovra (a sinistra e a dritta della plancia) due bussole ripetitrici da utilizzarsi per compiere i rilevamenti, e una terza ripetitrice nel locale agghiaccio.
