SENATO DELLA REPUBBLICA

COMMISSIONE PARLAMENTARE DI INCHIESTA

SULLE CAUSE DEL DISASTRO DEL TRAGHETTO MOBY PRINCE

RELAZIONE FINALE

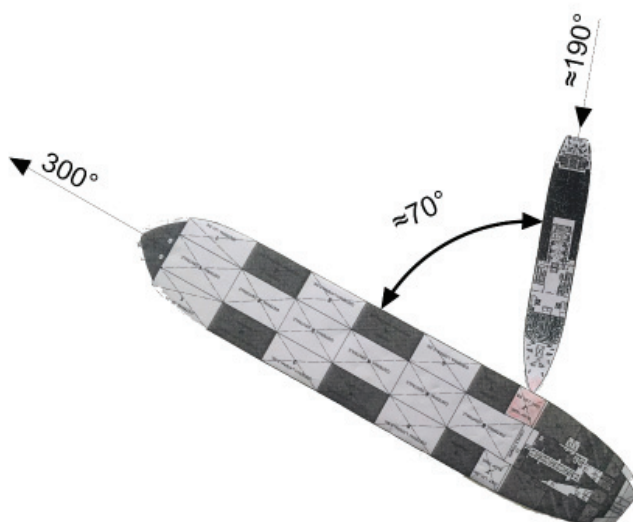
L'angolo di impatto tra la MOBY PRINCE e l'AGIP ABRUZZO è stato determinato nelle varie consulenze intorno ai 70°, da cui se ne deduce che la rotta del MOBY PRINCE tenuta nei secondi immediatamente antecedenti all'impatto fosse sostanzialmente intorno a 190°: è chiaro che una determinazione dell'angolo d'impatto con un'elevata precisione (dell'ordine del grado), e di conseguenza della rotta effettivamente seguita dal MOBY PRINCE, in mancanza all'epoca dei fatti di strumenti di misura a bordo in grado di registrare i dati sulla rotta tenuta dalla nave, è da ritenersi di fatto impossibile: pertanto,

Figura 70 – Posizione relativa tra AGIP ABRUZZO e MOBY PRINCE al momento della collisione considerando un angolo di impatto pari a circa 70°.

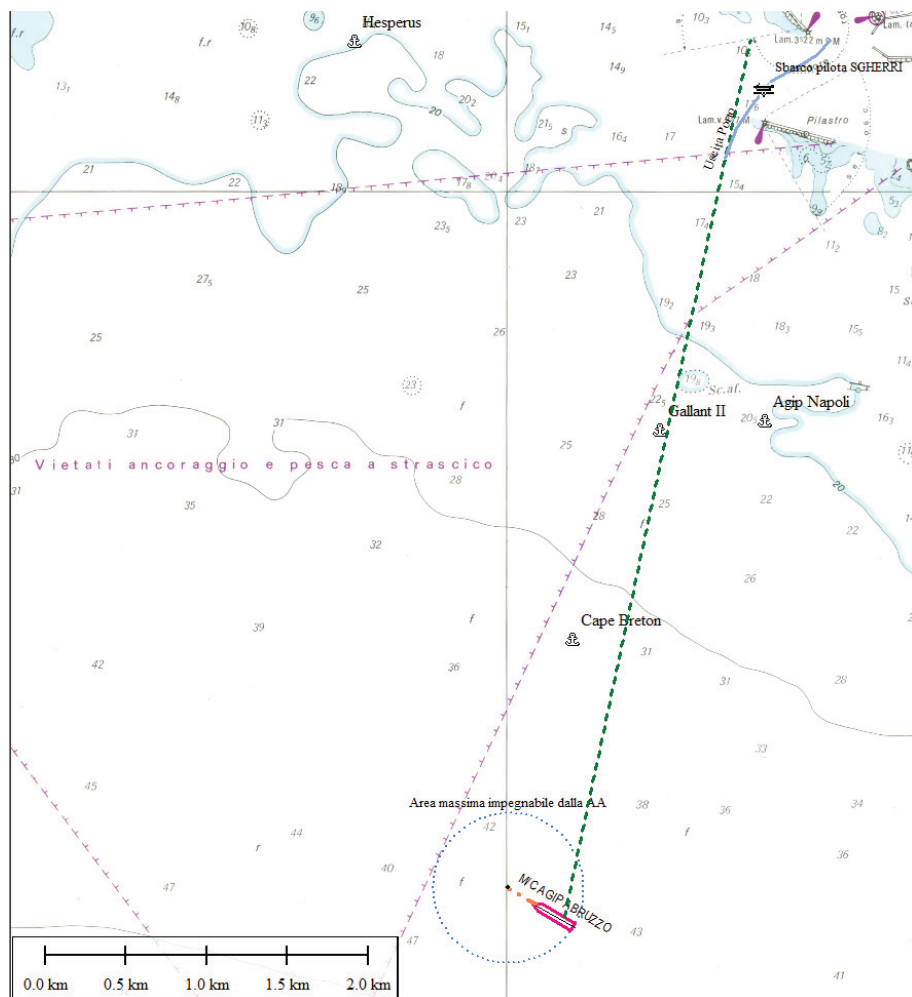
Seguendo una rotta di 192° verso il punto B, come si evince dalla Figura 71, la nave si troverebbe a passare molto vicina alla Gallant II e a poppavia della posizione di fonda della Cape Breton, sulla base dei punti di fonda dichiarati dai rispettivi comandanti. Il passaggio in prossimità della Gallant II risulterebbe così talmente ravvicinato da risultare poco plausibile, anche in virtù del fatto che nessuna segnalazione in tal senso (come avviene solitamente in casi analoghi) risulta mai essere stata fatta dal bordo della Gallant II. Infine, la rotta proseguirebbe a poppa del punto di fonda della Cape Breton, il che significa che, applicando gli stessi ragionamenti sulla catenaria già effettuati per l'AGIP ABRUZZO, al netto delle lunghezze effettive di catena che in tal caso sono ignote, la Cape Breton poteva trovarsi ancora più vicina alla traiettoria della MOBY PRINCE.

Figura 71 –Ipotesi ricostruttiva traiettoria del MOBY PRINCE con rotta 192° e con AGIP ABRUZZO ancorata nel punto B (cfr. Allegato 1).

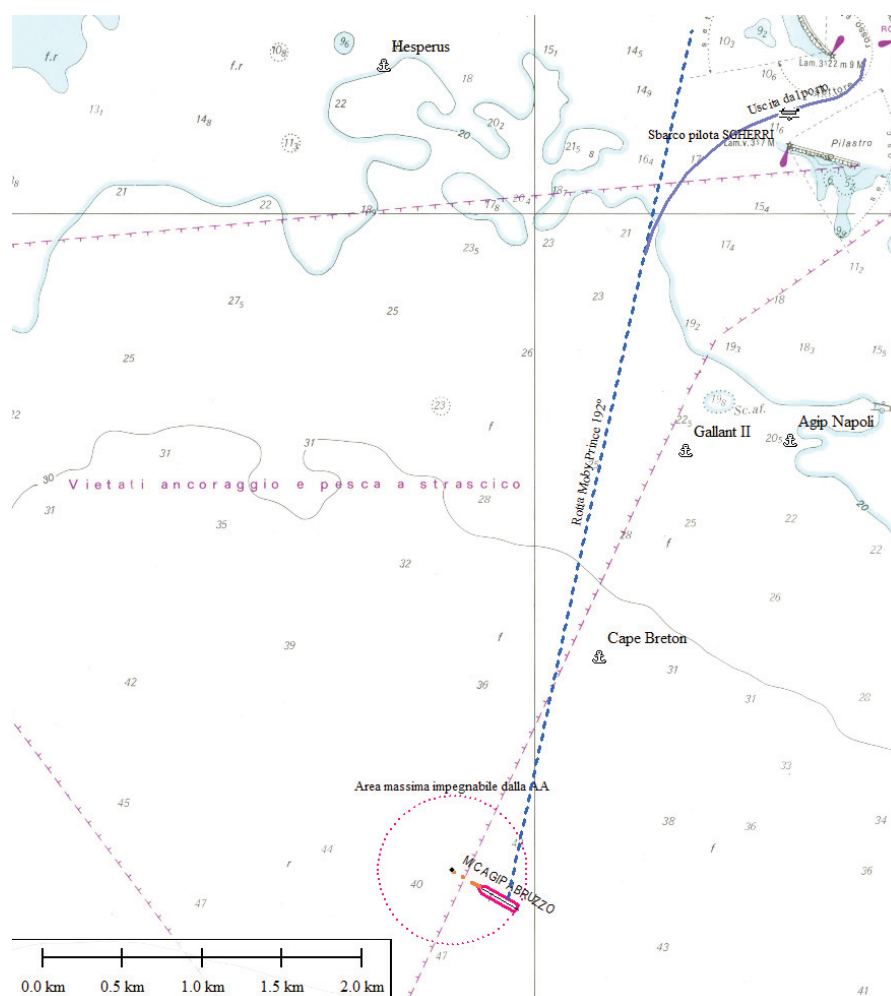
Diversamente, seguendo una rotta di 192° verso il punto C, come si evince dalla Figura 72, la nave si troverebbe a passare ad una distanza dalla Gallant II e dalla Cape Breton relativamente sicura, distanza che trova riscontro sempre nella deposizione del Com.te D'Ambrosio, secondo cui la minima distanza di sicurezza di passaggio da una nave all'ancora non deve essere inferiore a circa 500 metri.

Figura 72 –Ipotesi ricostruttiva traiettoria del MOBY PRINCE con rotta 192° e con AGIP ABRUZZO ancorata nel punto C (cfr. Allegato 1).

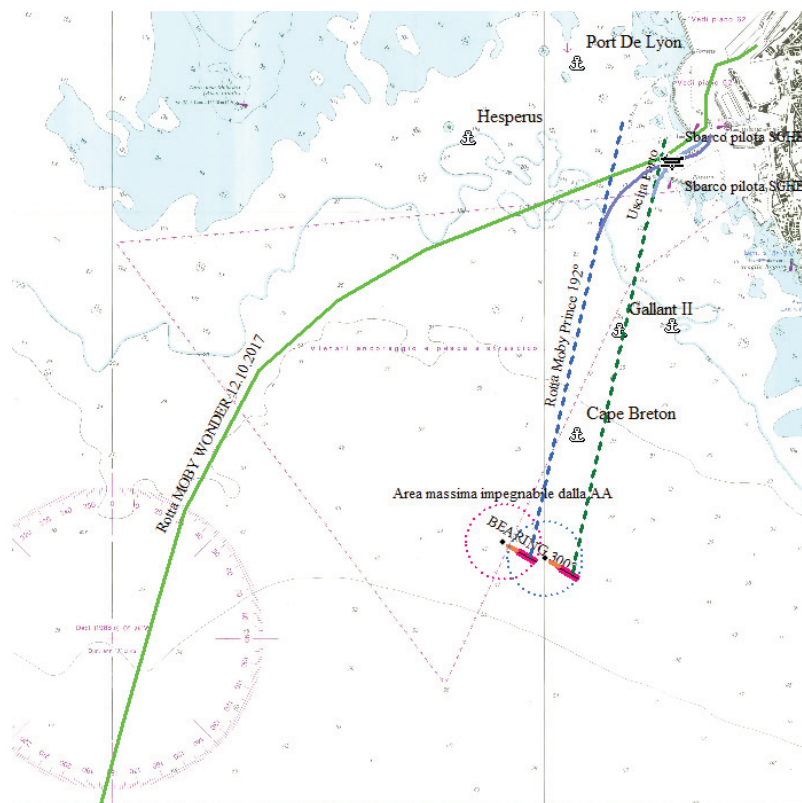
Come già detto, rotte leggermente diverse, anche di qualche grado, non sono totalmente escludibili, data la mancanza di dati certi e il grado di approssimazione nella rilevazione dell'angolo di impatto con l'AGIP ABRUZZO. A mero titolo di esempio circa le possibili alternative sulla rotta percorribile da una nave durante l'allontanamento dal porto di Livorno, si riporta di seguito il percorso iniziale intrapreso dal traghetto Moby Wonder sulla rotta Livorno-Olbia il 12 ottobre 2017, registrato dall'AIS (Figura 73): una volta uscita dall'area prospiciente il porto, la nave segue rotta 194°, ad una velocità di crociera di circa 21 nodi dopo aver percorso all'incirca 3 miglia nautiche in accelerazione. Sebbene la rotta «a regime» (194°) sia molto prossima a quella usualmente percorsa nel 1991, è evidente la differenza di percorso iniziale, dopo l'uscita dal porto e per 3 miglia circa, dovuta a fatti contingenti o ai nuovi regolamenti vigenti: pertanto non è da escludersi che

Figura 73 –In verde è tracciata la rotta registrata dal sistema AIS per il traghetto Moby Wonder sulla rotta Livorno Olbia la sera del 12 Ottobre 2017 (la rotta è stata tracciata sulla carta nautica dell'epoca del disastro, carta che non tiene conto quindi degli regolamenti attualmente vigenti nella rada di Livorno).

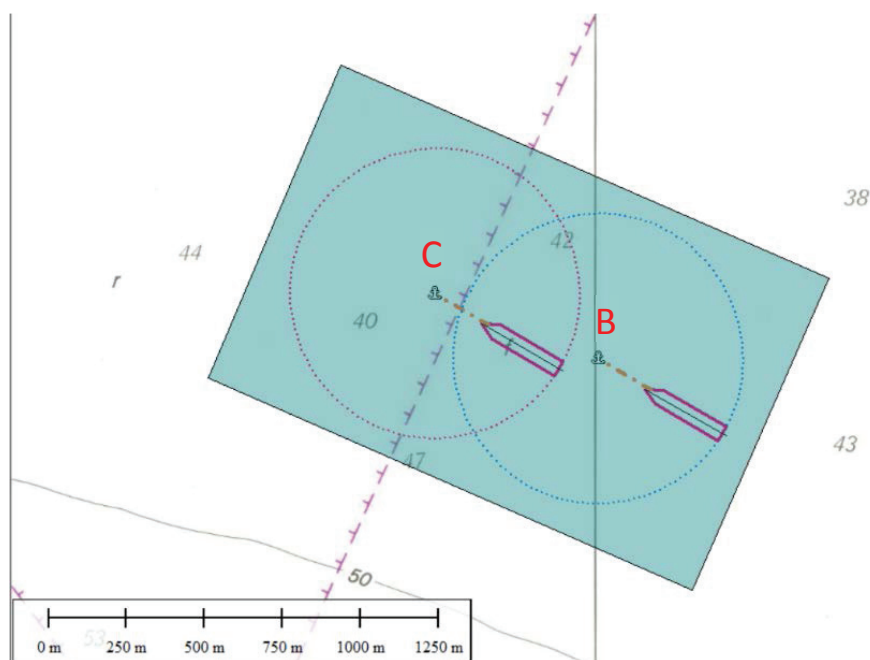
Figura 77 – Punti B e C (cfr. Allegato 1) e area suggerita per la ricerca di reperti sul fondo nella rada di Livorno.

Successivamente alle audizioni degli scriventi, tenutesi il 26 settembre e 17 ottobre 2017, e sulla base delle risultanze in precedenza esposte, la Commissione d’Inchiesta Parlamentare ha ritenuto opportuno attivarsi perché fosse avviata un’attività di ricerca sui fondali della rada di Livorno nell’area identificata in Figura 77. L’area di ricerca così stabilita circonda le due posizioni di fonda tenute dall’AGIP ABRUZZO (secondo le due versioni del Com.te Superina), avendo considerato anche le lunghezze di catena filate e quindi tutte le possibili aree impegnabili dalla suddetta nave in funzione della provenienza del vento. Le ricerche nella suddetta area sono state effettuate nei giorni 17 e 18 novembre 2017 dalla Nave “Alghero” della Marina Militare a mezzo di strumentazione sonar, con l’ausilio di nucleo subacqueo. Proprio in prossimità del punto C, in due punti distinti denominati punto 1 e punto 2 (Figura 78), sono state rinvenute delle lamiere metalliche contorte di notevoli peso e dimensioni, complete di costole e correnti: per la loro conformazione, tali frammenti sono sicuramente riconducibili alla struttura tipica dello scafo di una nave.

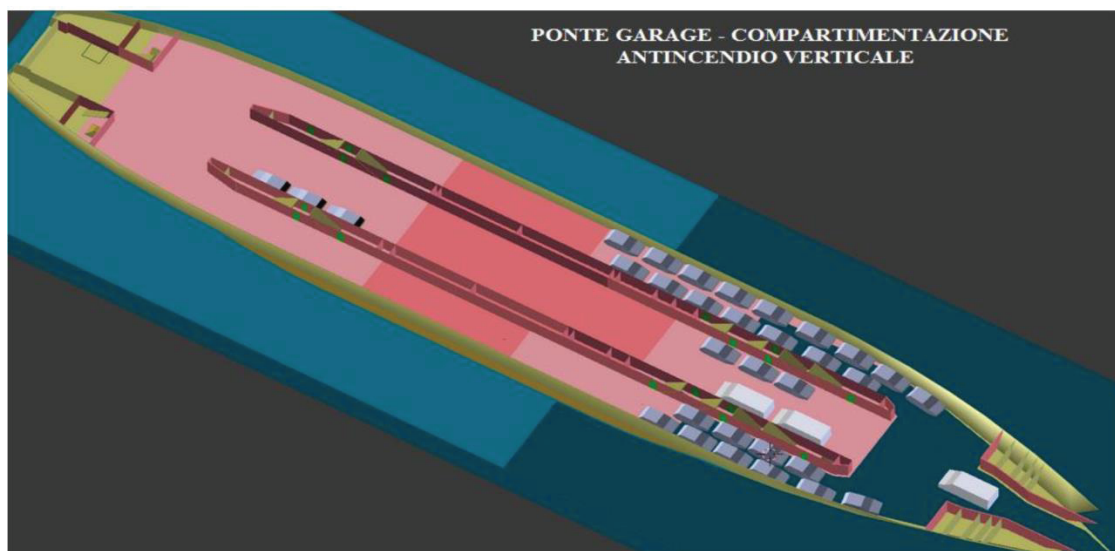
Il ponte metallico di separazione orizzontale fra il garage e i locali situati sopra il ponte di coperta ha differenti protezioni dal fuoco; in particolare, nella parte sottostante il salone De Luxe esso è in grado di resistere agli effetti provocati dall'incendio per un tempo di 60 min, mentre in quella sottostante le cabine di lusso, di seconda classe e il Duty Free Shop tale valore è appena di 15 min.

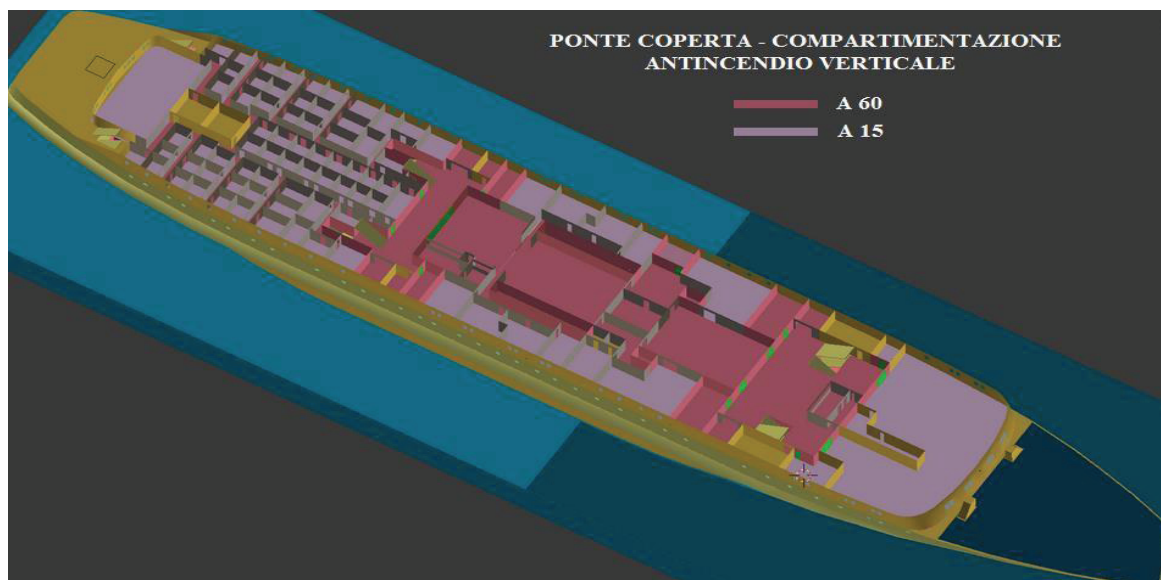
Una elevata superficie del ponte di coperta, comprendente anche il salone De Luxe, è separata dalle zone di prua e di poppa con pareti aventi resistenza al fuoco di 60 min.

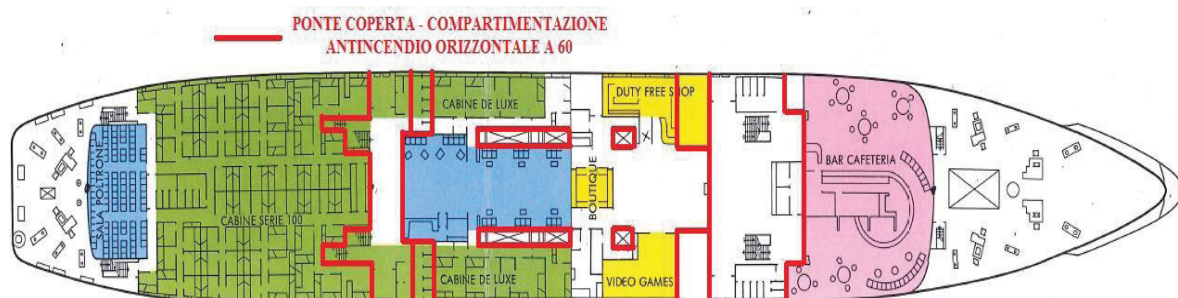
Le cabine De Luxe e quelle di seconda classe, nonché il locale Duty Free Shop, che si trovano in adiacenza al salone De Luxe nella parte sinistra del traghetto, non hanno dunque pareti esterne aventi particolari requisiti di resistenza al fuoco.

Le pareti esterne presentano, inoltre, delle finestre di vetro (spessore 8 + 8 mm) che costituiscono delle superfici vulnerabili all'incendio, poiché il vetro può collassare a seguito di un forte irraggiamento termico, e rappresentano, quindi, una possibile via di penetrazione del fuoco dal mare all'interno del traghetto.

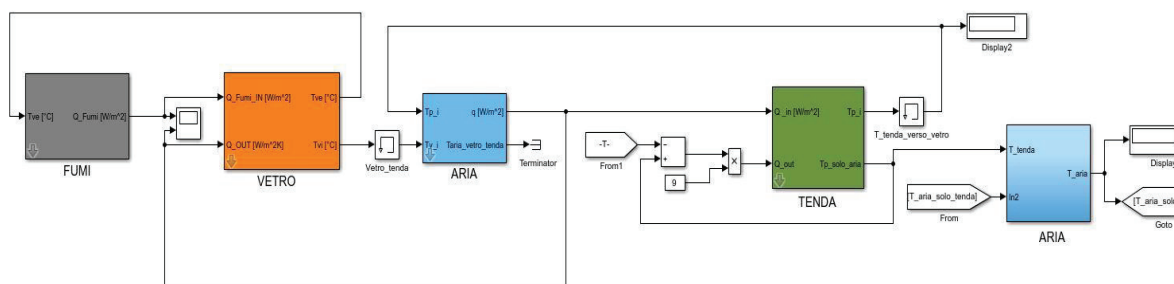
Fig. 2: Rappresentazione caso studio in Simulink.

Per quanto attiene il punto 1., si rappresenta che il problema della trasmissione del calore dalle fiamme di notevole altezza, superiore a 10 m, dal petrolio greggio presente sulla superficie del mare al fasciame esterno del traghetto, e successivamente negli ambienti interni, è stato affrontato dall'Università di Parma in ambiente di programmazione Matlab-Simulink nel quale sono state scritte le equazioni che descrivono il problema di trasmissione del calore descritto; in particolare, in Simulink i componenti sono stati schematizzati attraverso appositi blocchi, come rappresentato in fig. 2:

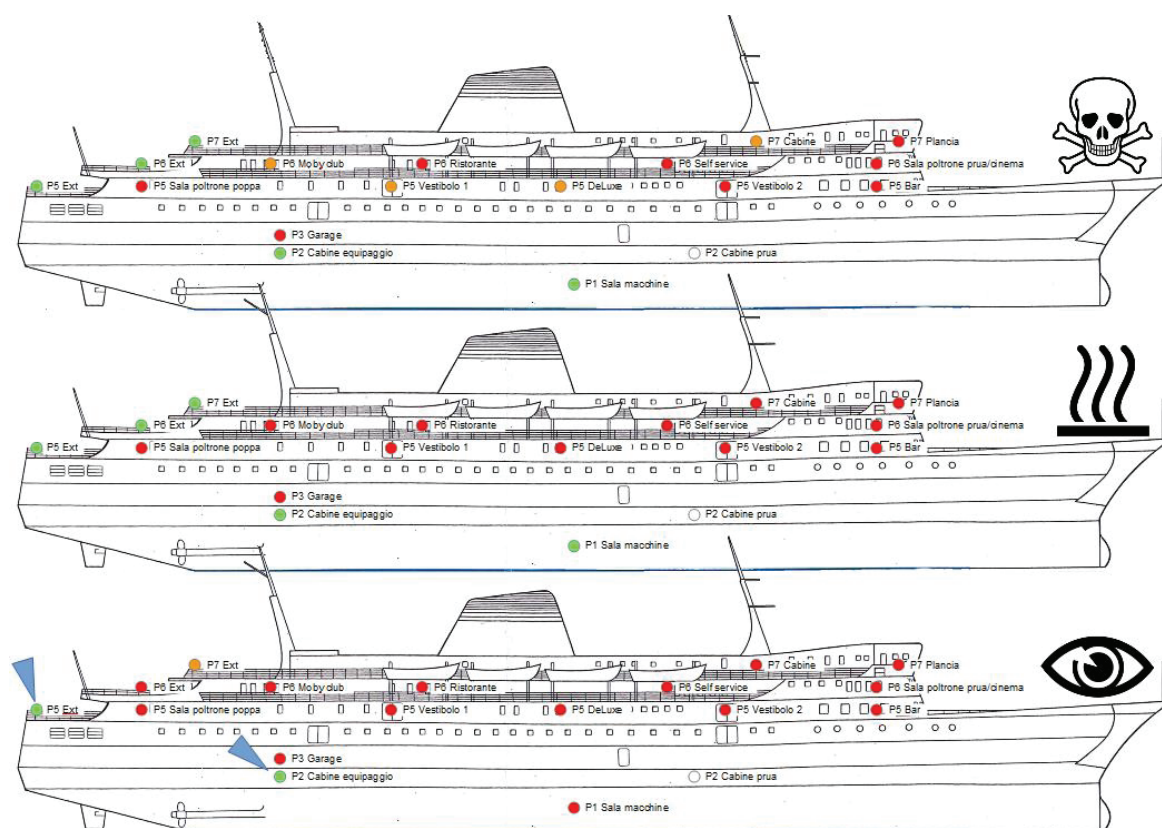
In sintesi, sulla scorta dei risultati ottenuti, si può ragionevolmente affermare che vi sono degli spazi di vivibilità che si conservano più a lungo a bordo nave e sono costituiti dall'area esterna a poppa dove viene salvato l'unico superstite e dalle cabine equipaggio del ponte inferiore (si veda la fig. 5); a tal proposito, si reputa altresì di dover indicare che da tali ambienti qualsiasi spostamento a bordo nave avrebbe necessariamente comportato l'attraversamento di aree dove le condizioni erano divenute rapidamente critiche.

Fig. 5 – Sintesi delle condizioni ambientali rilevate nei punti notevoli del traghetto esaminati.

Nella fig. 5 sono riassunte le situazioni riscontrate nei vari punti di controllo in relazione ai valori di FED, temperatura e visibilità restituiti dal programma di calcolo FDS; in essa, solo i punti indicati in verde rappresentano bassa criticità, mentre quelli in arancione ed in rosso presentano elevata ed elevatissima criticità.

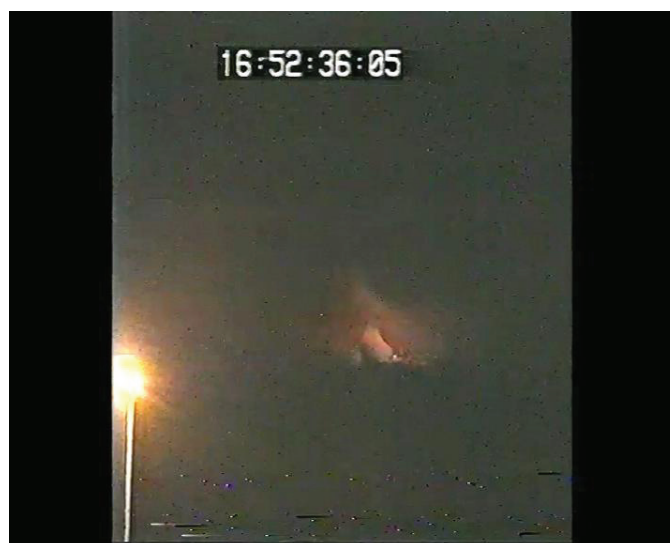
- **Fotogramma 1204** (immagine 3) - la scena dell'incendio al centro dell'inquadratura con a sinistra un lampione dell'illuminazione stradale;

Immagine 3 - **Fotogramma 1204** - l'incendio al centro dell'inquadratura e il lampione a sx

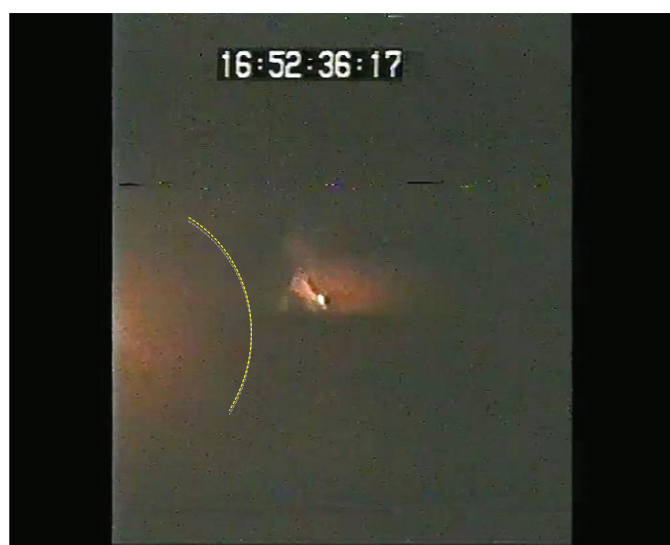
- **Fotogramma 1216** (immagine 4) - il chiarore del lampione che produce "inquinamento luminoso" e influisce negativamente sulla qualità di registrazione;

Immagine 4 - **Fotogramma 1216** - nonostante il lampione dell'illuminazione stradale sia fuori inquadratura, il chiarore resta visibile a sx e influisce negativamente sulla qualità di registrazione (inquinamento luminoso).

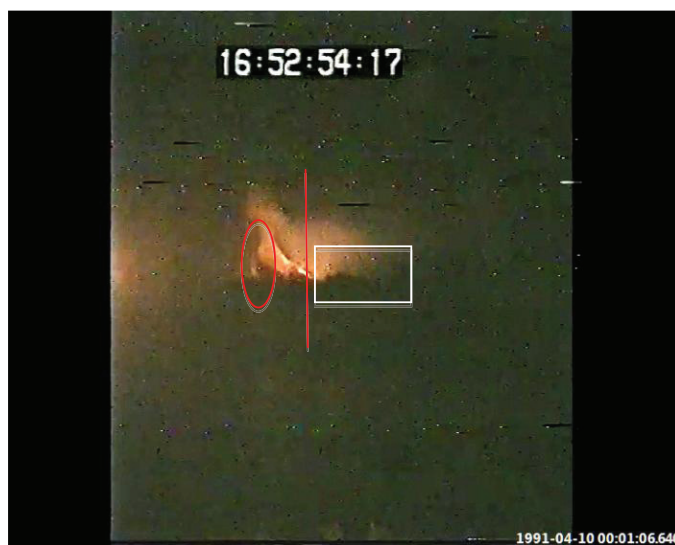
Immagine 5 - **Fotogramma 1666** - profili scuri a destra e sinistra dell'incendio principale

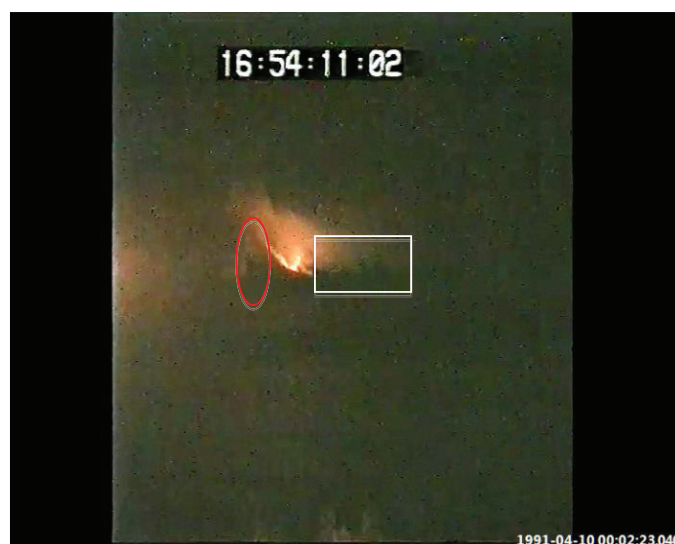
Immagine 6 - **Fotogramma 3576** - profili scuri a destra e sinistra dell'incendio principale

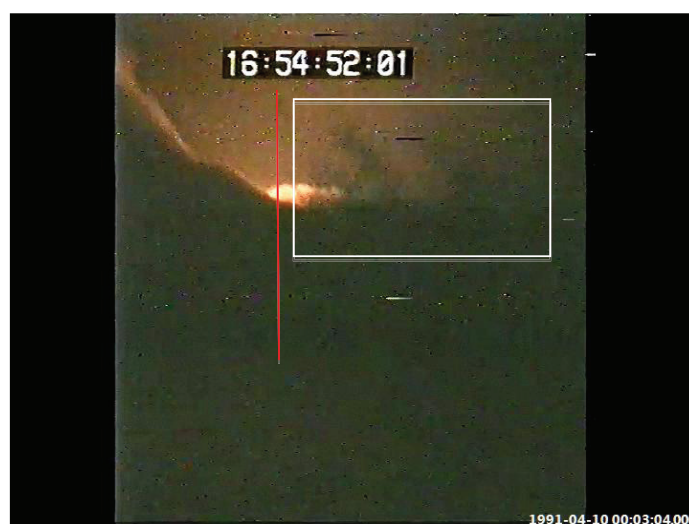
Immagine 11 - **Fotogramma 4600** - ingrandimento del fotogramma (zoom dell'operatore): è evidente la natura "gassosa" delle colonne scure (profili)

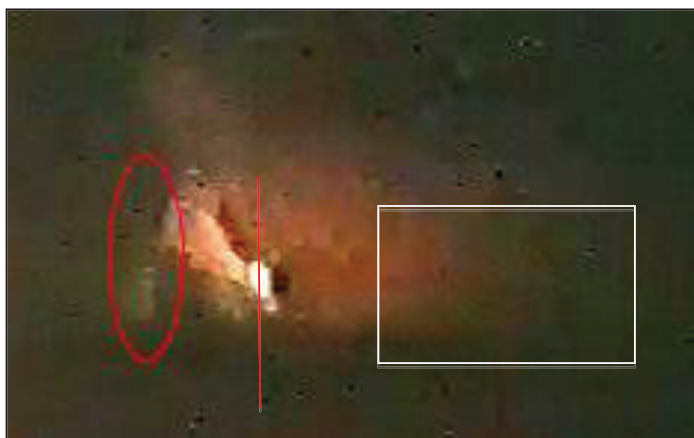
Immagine 13 - **Fotogramma 1216 (particolare ingrandito):**
È riconoscibile un chiarore a Sx che evidenzia il profilo scuro;
Il profilo scuro appare di natura “non mutevole”.

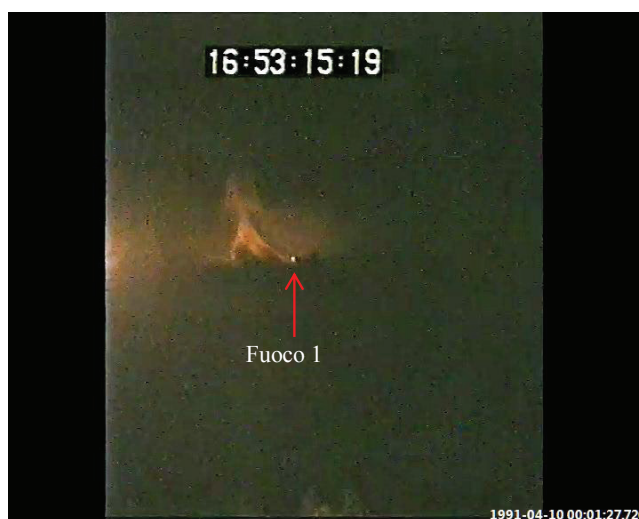
Immagine 15 - **Fotogramma 2193** - punto di fiamma in basso (Fuoco 1).

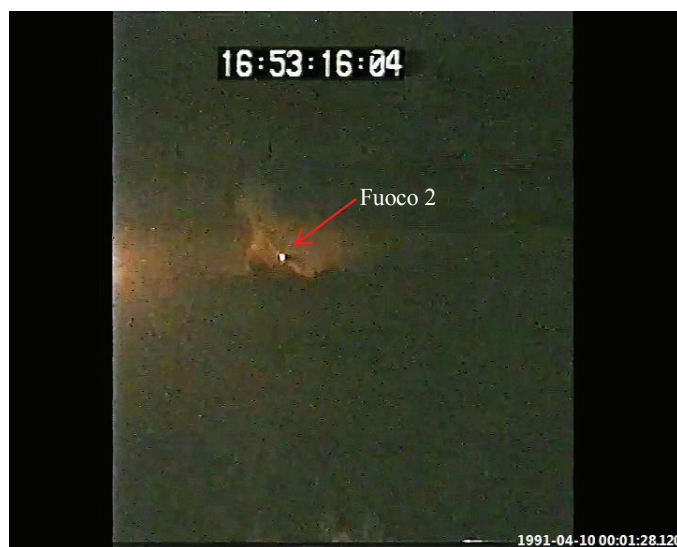
Immagine 16 - Fotogramma 2203 - punto di fiamma in alto (Fuoco 2)

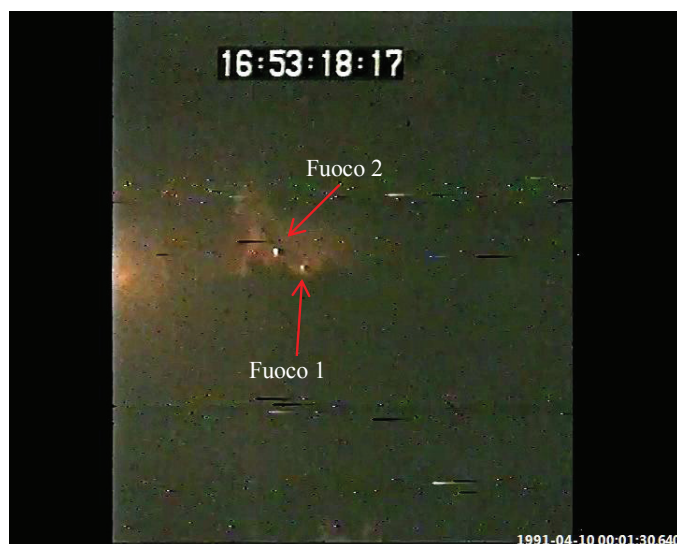
Immagine 17 - Fotogramma 2266: punto di fiamma in basso a Dx (Fuoco 1); punto di fiamma in alto a Sx (Fuoco 2).

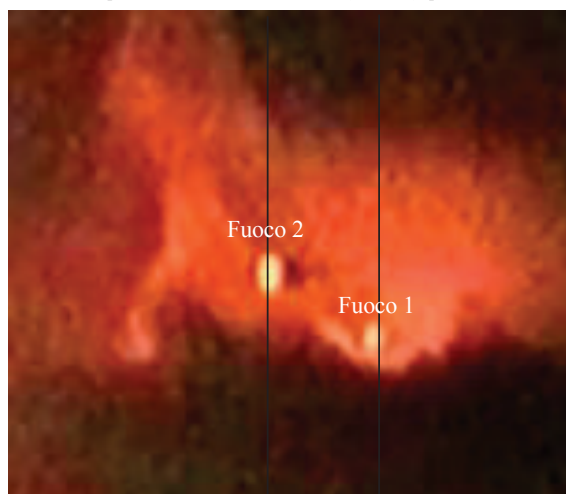
Immagine 18 - Fotogramma elaborato: sono evidenziati i due punti di fiamma

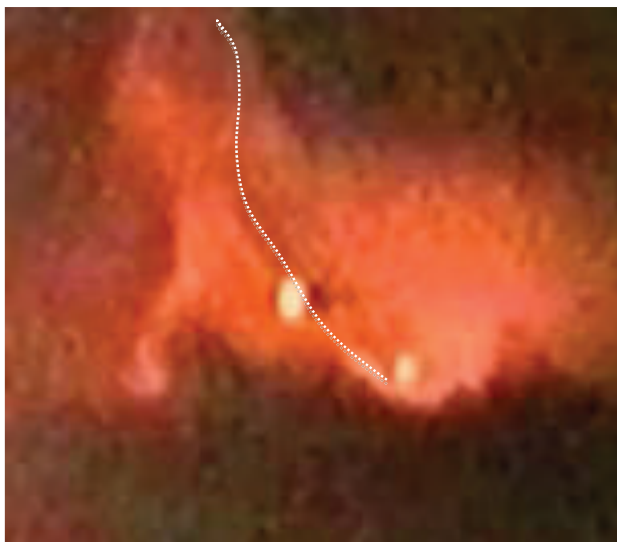
- le immagini dei fotogrammi che seguono (da 19 a 21) evidenziano che il fumo sembrerebbe:
- sottoposto all'azione di una brezza che lo sospinge da dx verso sx (rispetto all'inquadratura) (cfr. tratteggio A);
 - condizionato, nella dinamica, dalla presenza di un ostacolo (cfr. tratteggio B).

Immagine 20 - Fotogramma ingrandito ed elaborato:
andamento del fumo con evoluzione da destra verso sinistra dell'inquadratura.

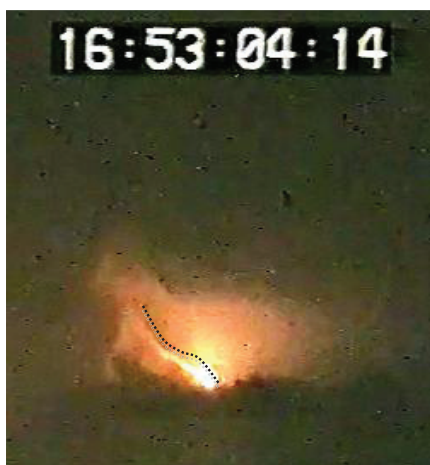
Immagine 21 - **Fotogramma 1913**: è nuovamente evidente l'andamento caratteristico del fumo

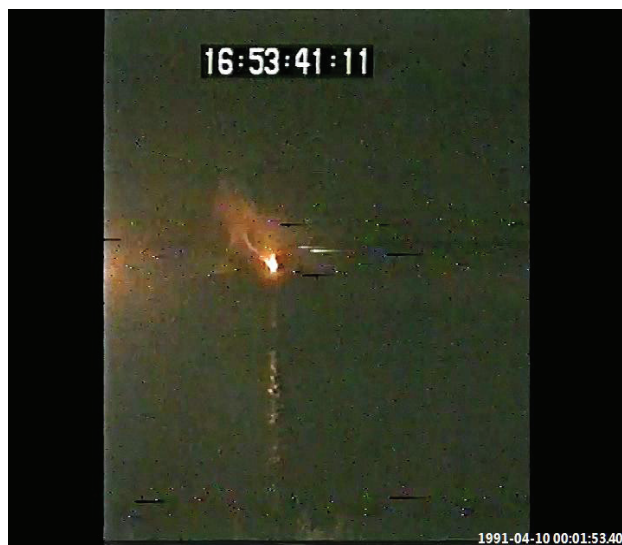
Immagine 22 - **Fotogramma 2835**: riflesso della fiamma sullo specchio di mare tra l'osservatore e l'incendio.

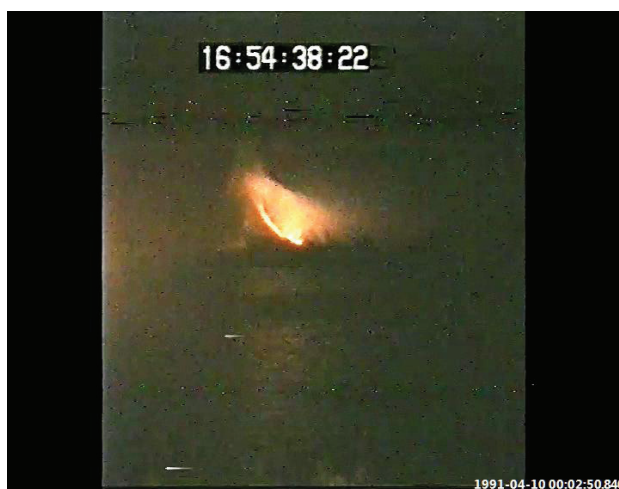
Immagine 23 - Fotogramma 4271: riflesso del bagliore dell'incendio sullo specchio di mare.

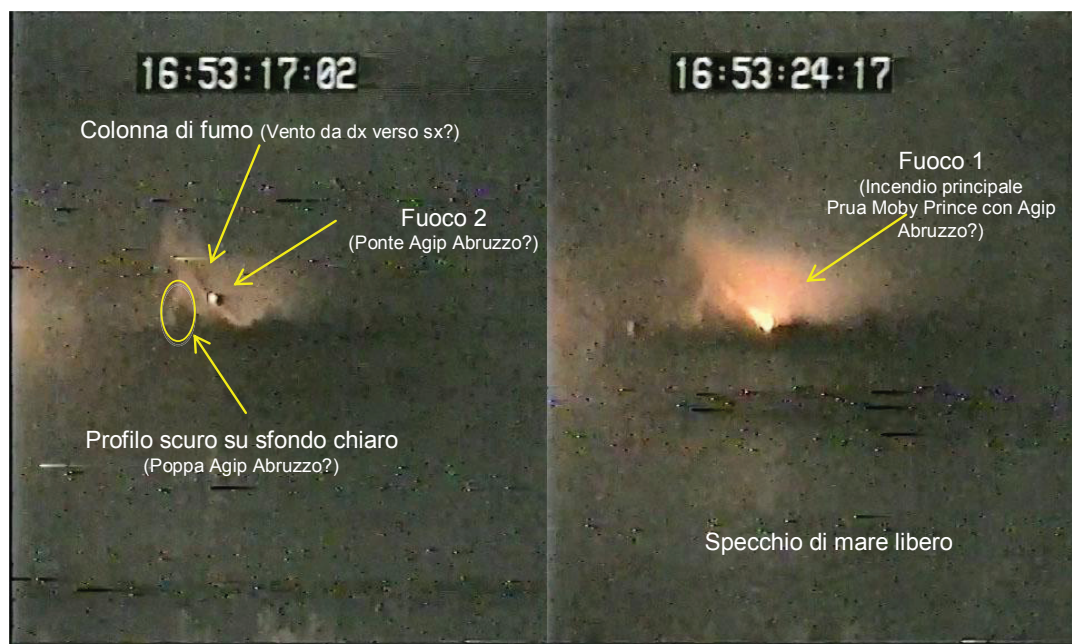
- esistono due fuochi distinti, in posizioni differenti;
- non è visibile alcuna imbarcazione tra i fuochi e la terraferma;
- si rileva un profilo scuro persistente a sx dei fuochi;
- si riscontrano colonne e volute di fumo spinte da un vento da dx verso sx, alcune delle quali (quelle a sx di fuoco 1) condizionate, nella loro evoluzione, dalla presenza di ostacoli materiali.

Immagini 24 e 25 - Fotogrammi 2226 (Dx) - 2416 (Sx): Sintesi degli elementi significativi

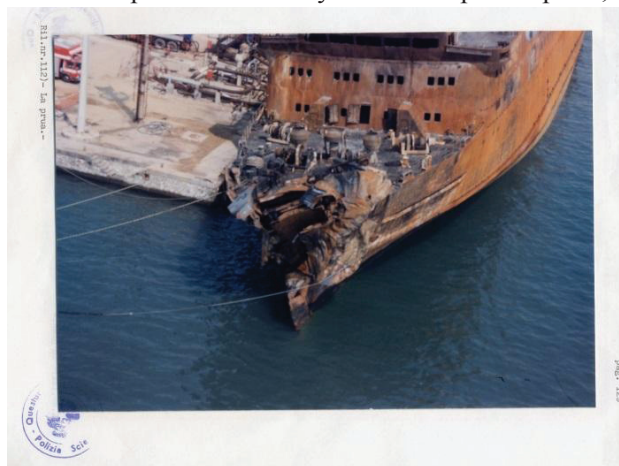
Immagine 31 - *Moby Prince: Prospetto della prua*

- la prua della “Moby Prince” presenta danni maggiori sulla destra e una deviazione/deformazione verso sinistra, rispetto all’asse della nave (immagini 29 e 30);
- la falla provocata dal traghetto sulla dritta-poppiera dell’Agip Abruzzo ha una forma a triangolo scaleno con il vertice con angolo minore rivolto verso la prua della petroliera (immagine 35 - cerchio giallo, il vertice è in alto a destra);
- sia la deformazione della prua della Moby Prince (immagini 31 e 32) sia l’asimmetria del triangolo corrispondente alla falla dell’Agip Abruzzo (immagine 35) sono compatibili con un angolo d’impatto prua-prua superiore ai 90° supportando, di fatto, quanto riportato nella sentenza del Tribunale di Livorno laddove si sostiene che l’angolo di impatto (prua-prua) è pari a circa 105°.

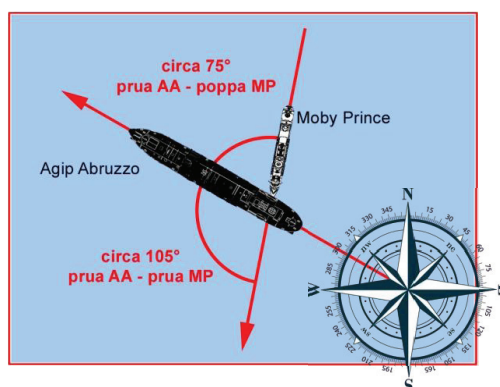
Immagine 36 - ricostruzione angolo impatto

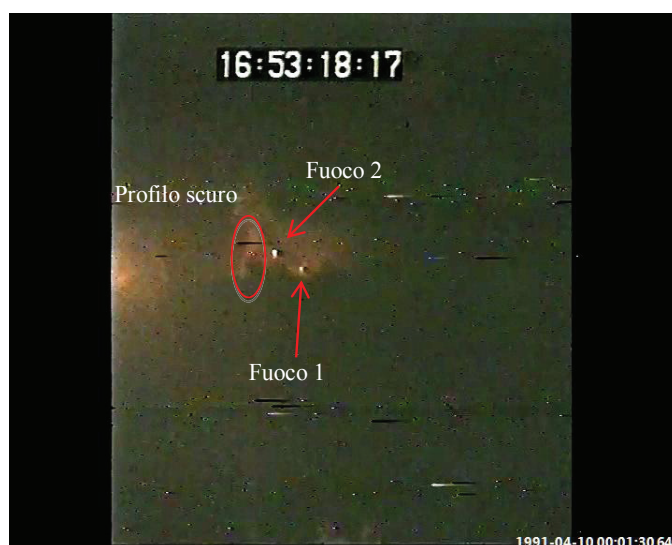
- di riflessi occasionali dell'incendio (scie o bagliori) sulla superficie del mare che fanno ritenere che tra le fiamme e l'osservatore non via sia presente alcuna imbarcazione;
- della presenza di un profilo scuro (immagine 37 - ovale), che rimane invariato nei diversi fotogrammi (cfr. 6.3), alla sinistra dell'incendio.

Immagine 37 - profilo scuro, immutato nel corso della ripresa, racchiuso nell'ovale e posizione di Fuoco 1 e di Fuoco 2

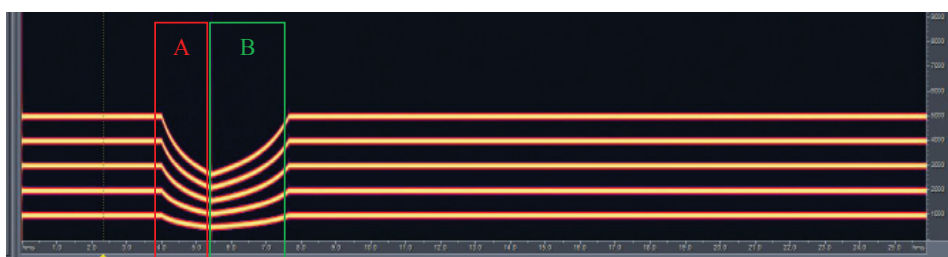
In relazione all'analisi condotta, emergono i seguenti elementi: in tutte le riprese contenute nel file esaminato, già di base qualitativamente scadenti per risoluzione video e per compressione audio, si evidenziano ulteriori problematiche relativamente alla riscontrata irregolare velocità di trascinamento del nastro. Tale evenienza può essere riconducibile a difetti della videocamera (alimentazione/motore) ovvero al supporto utilizzato (cassetta). Mutamenti del parametro velocità durante la registrazione determinano variazioni innaturali dello sviluppo in frequenza (p.e. cfr. immagine 41) con la conseguente comparsa, in fase di ascolto, di fenomeni di distorsione.

Immagine 41 - A titolo di esempio - Tono a 1 KHz e relative armoniche - nel primo tratto (A) la frequenza -rappresentata dalle linee giallo-arancioni- decresce a seguito di un rallentamento della velocità per poi tornare a crescere (B) e a stabilizzarsi una volta raggiunta la velocità preesistente al punto A.

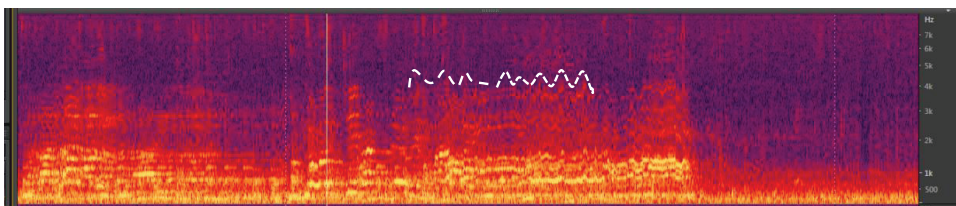
Si indica, a titolo di esempio, il passaggio audio a 3'52"05 della ripresa in esame dove si è provveduto, al fine di facilitarne la lettura, a tratteggiare in bianco le parti di segnale in cui la frequenza ha subito gli effetti dovuti all'irregolare velocità di avanzamento del nastro. Nell'immagine 42, che mostra lo spettro del segnale (nel dominio della frequenza), in ascissa è rappresentato lo sviluppo temporale e in ordinata la frequenza; il maggior grado di luminosità indica maggior energia sonora (intensità).

Immagine 42 - A 3'52"05 del video - la zona tratteggiata indica uno sviluppo irregolare in frequenza che determina distorsioni del segnale

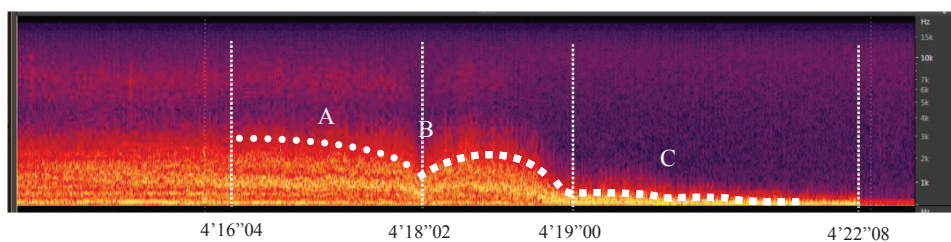
La rappresentazione spettrale che segue (immagine 43), invece, evidenzia la parte finale del "video Canu". In questo frangente è possibile riscontrare una prima porzione di segnale in cui la velocità di registrazione rallenta sensibilmente (da 4'16"04) (tratto A) seguita da un'altra porzione (da 4'18"02) in cui il parametro torna a normalizzarsi (velocità nominale) (tratto B) per poi (a circa 4'19"00) diminuire progressivamente fino ad arrestarsi (4'22"08) (tratto C).

Immagine 43 - Parte finale video - la zona tratteggiata indica variazioni di velocità di scorrimento del nastro (A=diminuzione - B=ripresa - C=arresto)

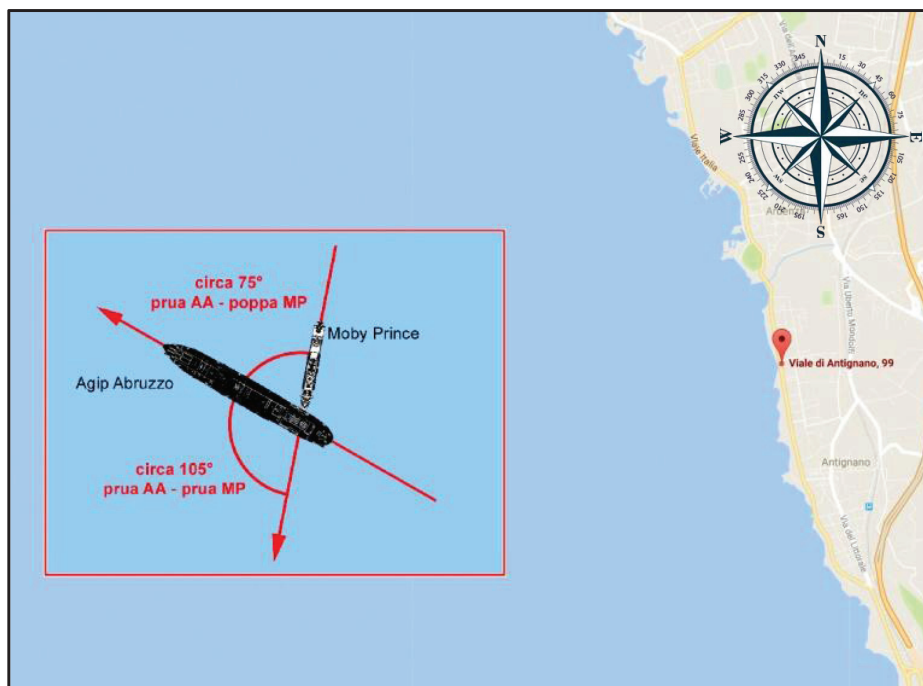
Immagine 44 – punto di ripresa e prospettiva stimata sulle navi in fase di impatto

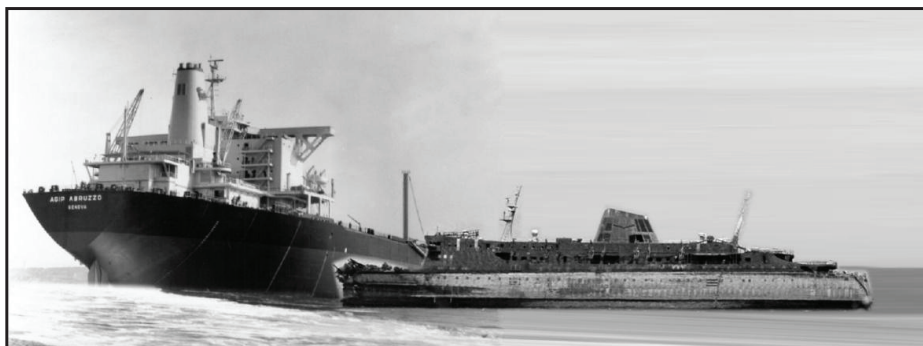
Immagine 45 - posizione navi in fase di impatto - pur non restituendo l'esatta angolazione delle due navi rispetto all'osservatore, la ricostruzione vuole fornire un'idea di massima sulla posizione delle navi rispetto al punto di ripresa.

Non appaiono ulteriori imbarcazioni visibili interposte nel tratto di mare tra il luogo del disastro e colui che riprende.

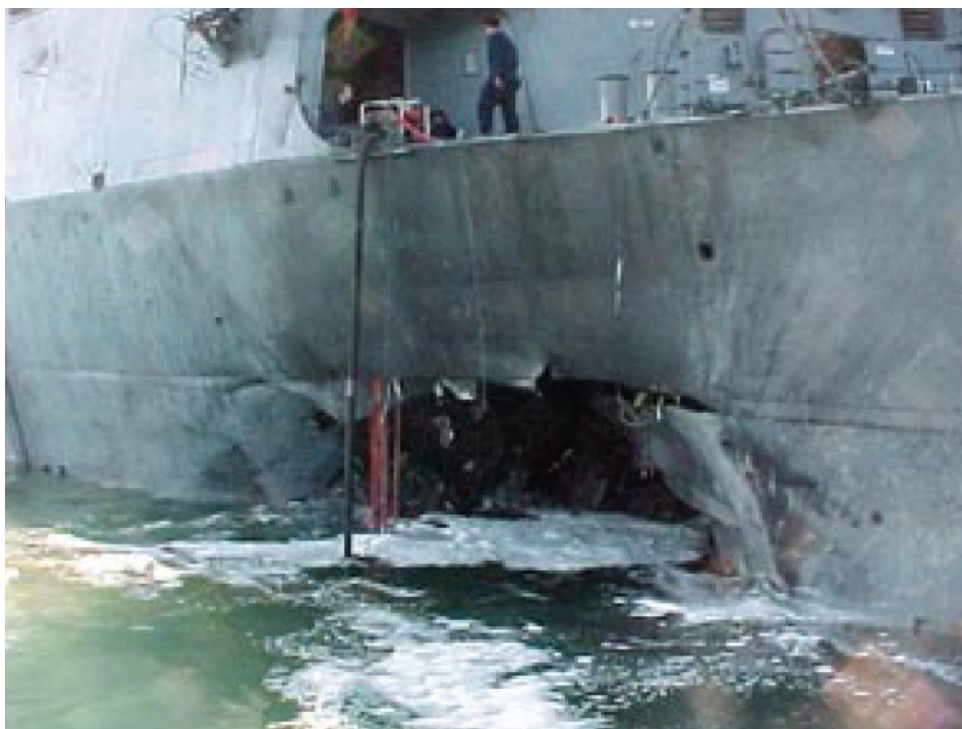
Figura 1. Danni al cacciatorpediniere USS Cole.

È opportuno notare che sono ben visibili tre diverse zone, recanti i chiari segni dell'esplosione:

1. esiste un'ampia zona di completa **distruzione delle lamiere**;
2. intorno all'apertura di cui al punto 1 esiste una zona di **deformazione** (dimensioni falla: larghezza circa 20 m, altezza circa 13 m);
3. a partire dal sito dell'esplosione si irradiano delle **striature nere**, generate dai prodotti dell'esplosione che si sono espansi, procedendo ad alta velocità lungo la fiancata della nave. L'annerimento è dovuto al deposito di carbonio che non ha reagito con l'ossigeno.

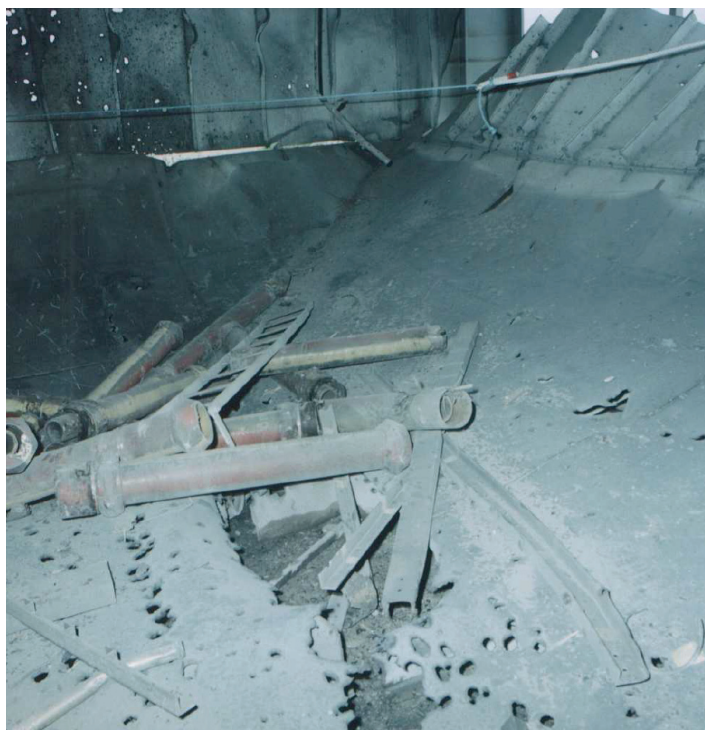
Figura 2. Apertura nel pavimento prodotta da un test di esplosione in una nave.

In Figura 2 sono chiaramente visibili, oltre alla zona di completa distruzione ed alla zona di deformazione intorno all'apertura, degli **strappi** e delle **perforazioni** delle lamiere. Quando un esplosivo condensato detona in contatto con un materiale, per esempio il contenitore, o vicino ad esso, ad esempio la paratia di una nave, l'esplosione genera un elevato stress nel materiale. Se quest'ultimo non è in grado di sopportare lo stress, il materiale si rompe in frammenti. Le dimensioni e la velocità di questi frammenti dipende dall'esplosivo, da quanta energia si è liberata e dalla velocità. Nel caso di un esplosivo detonante ad alto potenziale, come il TNT, il materiale si frammenta in numerosi frammenti, anche molto piccoli. Strappi e

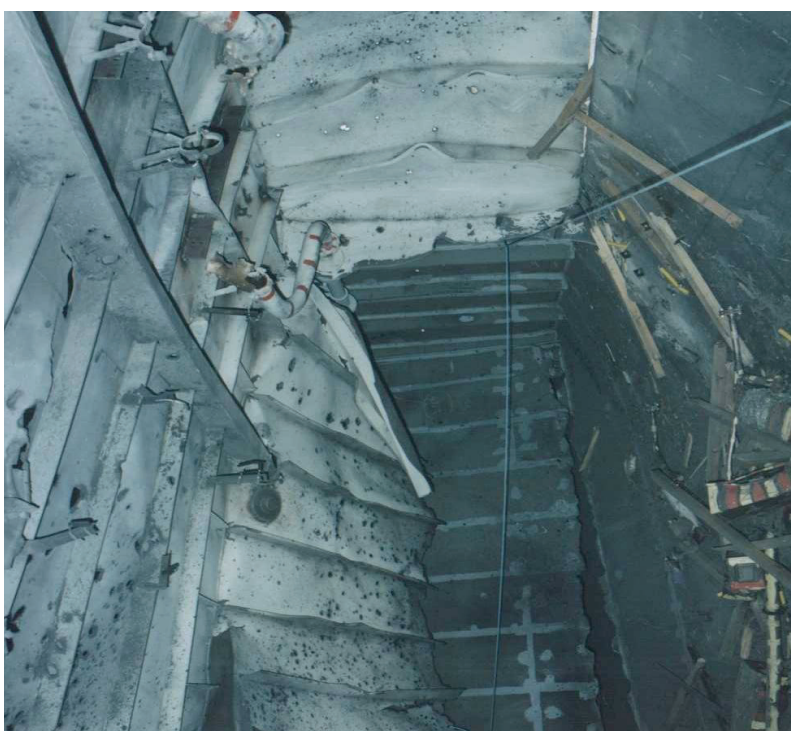
Figura 3. Effetti della detonazione di una carica di esplosivo ad alto potenziale nel locale di una nave.

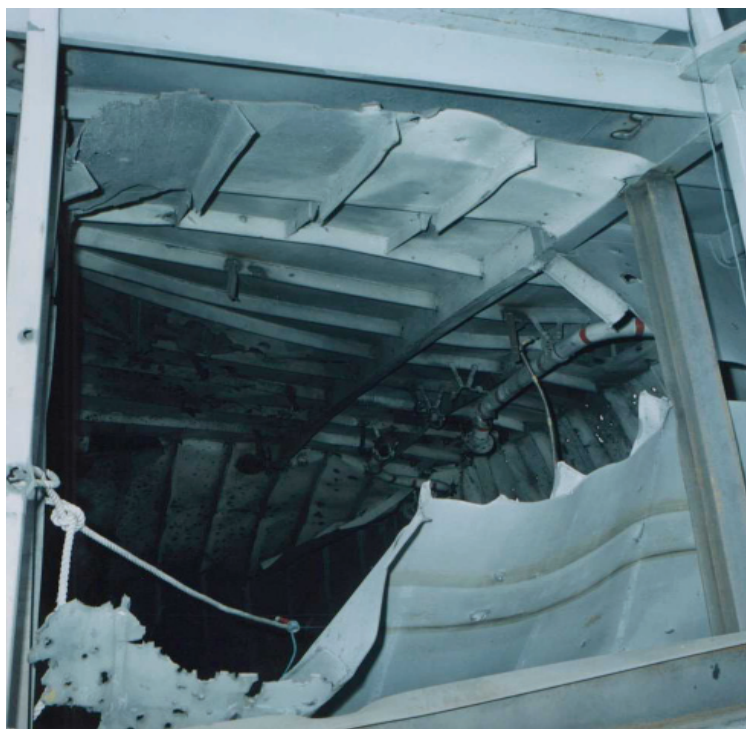
Gli **strappi** e le **perforazioni** delle lamiere dovuti all'esplosione ed ai frammenti prodotti da esplosivo ad alto potenziale esploso nel compartimento di una nave sono visibili anche in Figura 4.

Figura 4. Strappi e perforazioni delle lamiere dovuti all'esplosione di esplosivo ad alto potenziale nel compartimento di una nave.

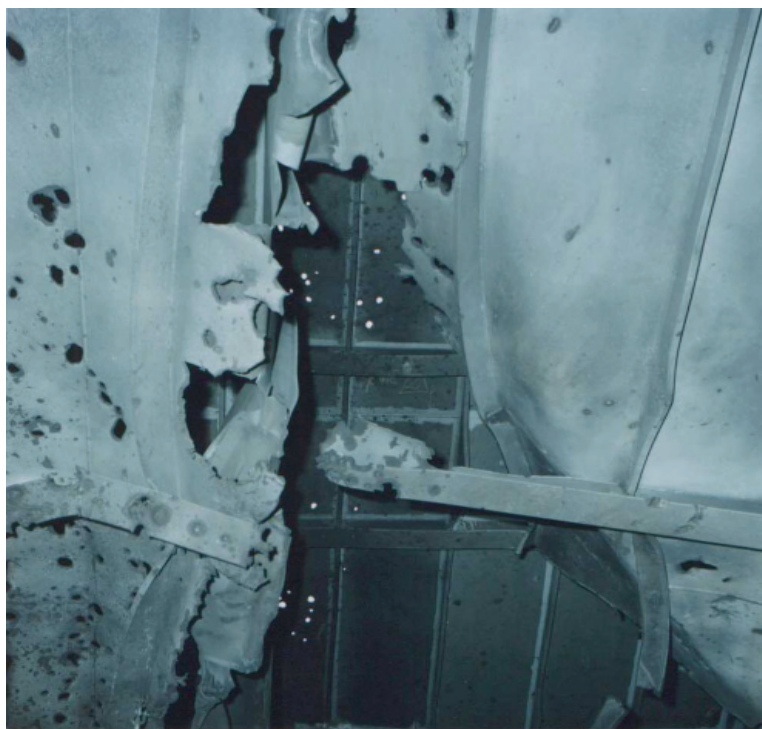
Nella Figura 5 è possibile anche notare le perforazioni nella paratia oltre la lamiera strappata.

Figura 5. Strappi e perforazioni delle lamiere dovuti all'esplosione di una carica di esplosivo ad alto potenziale nel compartimento di una nave, è possibile anche notare le perforazioni nella paratia oltre la lamiera strappata.

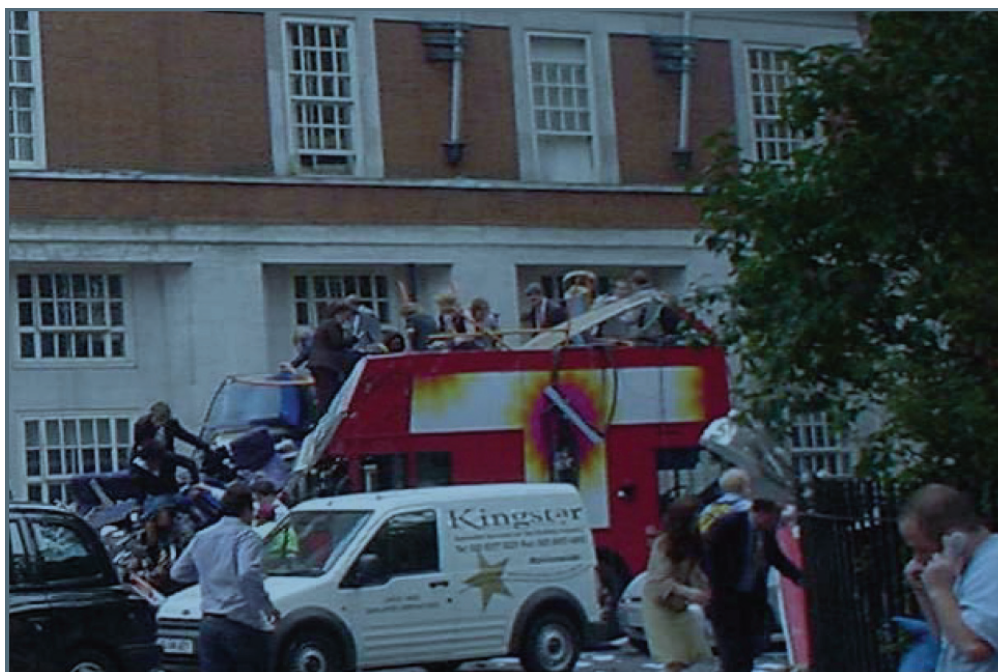
Il 7 luglio 2005 alcuni terroristi attaccarono i mezzi pubblici a Londra con ordigni improvvisati che esplosero su alcune vetture della metropolitana e in un bus. L'esplosione al piano superiore di un autobus a due piani a Londra vicino a Tavistock Place ha provocato i danni maggiori nella parte anteriore del bus, dove evidentemente era la carica. L'esplosione ha infatti causato il cedimento del tetto del bus, sospinto verso l'alto dal carico dei prodotti generati dall'esplosione, come è evidente nella Figura 6.

Figura 6. Danni ad un autobus a due piani di Londra prodotti da un ordigno esplosivo improvvisato (IED).
