SENATO DELLA REPUBBLICA

COMMISSIONE PARLAMENTARE DI INCHIESTA

SULLE CAUSE DEL DISASTRO DEL TRAGHETTO MOBY PRINCE

RELAZIONE FINALE

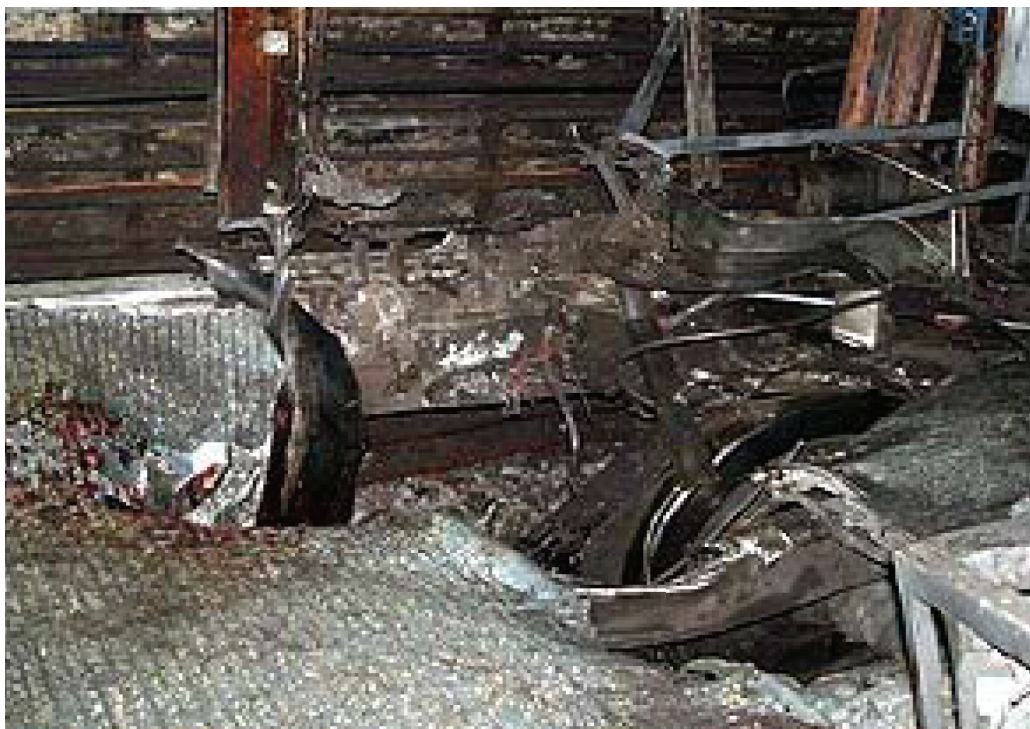
Nello stesso giorno (7 luglio 2005) tre bombe esplosero a bordo di tre diversi convogli della metropolitana che erano vicini alle stazioni di Aldgate, King's Cross e Edgware Road. Le conseguenze dell'esplosione su una delle vetture della metropolitana sono mostrate in Figura 7. La figura mostra i danni al pavimento della carrozza immediatamente al di sotto dell'ordigno. Ancora una volta è evidente la **zona di distruzione totale**, circondata dalla zona caratterizzata da deformazioni

plastiche severe al pavimento ed alle strutture metalliche. Sono evidenti anche i danni ad un sedile.

Figura 7. Danni ad una carrozza della metropolitana di Londra prodotti da un ordigno esplosivo improvvisato (IED).

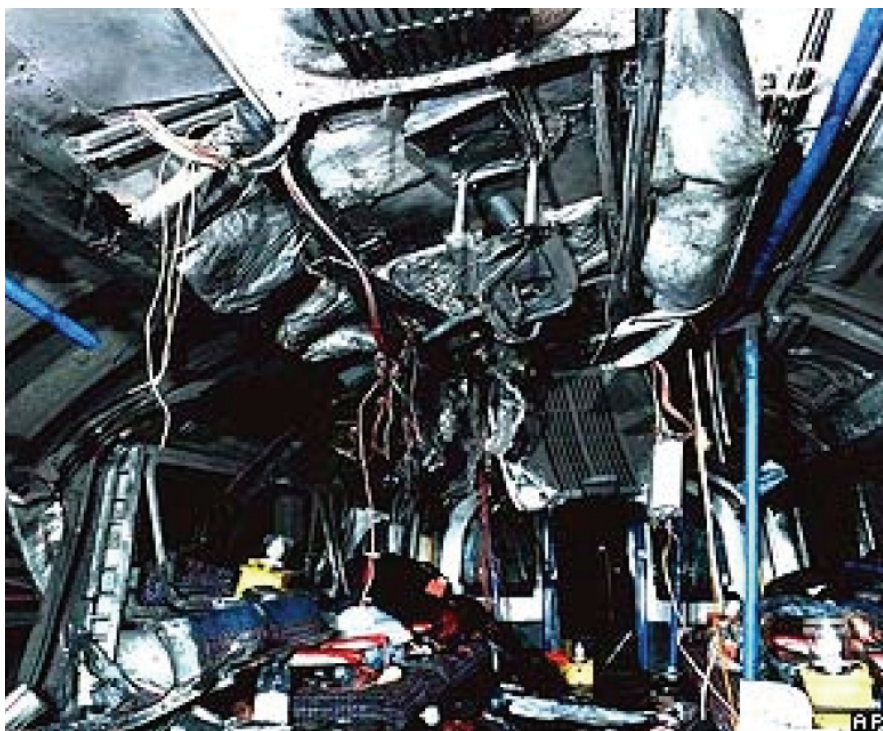
La vista dei danni nella carrozza in Figura 8 mostra anche gli effetti dell'esplosione nel distruggere i pannelli del soffitto, deformando i supporti metallici, e nel danneggiare fili elettrici e materiale di isolamento. I danni si sono chiaramente estesi lungo la carrozza ed in quella contigua.

Figura 8. Danni ad una carrozza della metropolitana di Londra prodotti da un ordigno esplosivo improvvisato (IED).

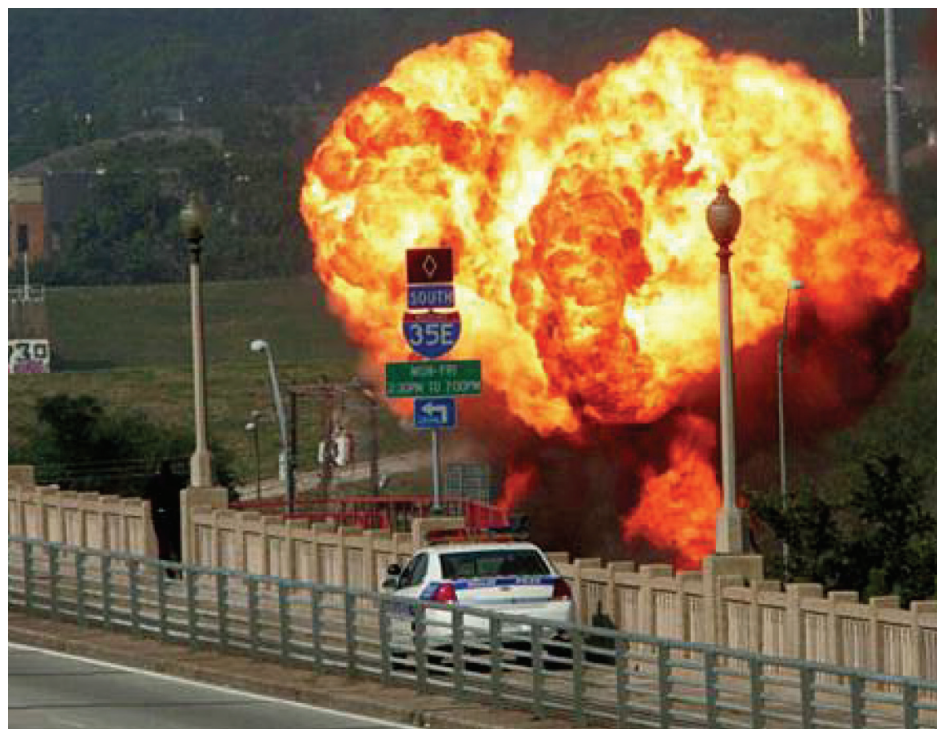
Considerati i comportamenti descritti, **un esplosivo ad alto potenziale solido come il TNT produce una pressione molto elevata per un tempo breve, provocando effetti concentrati. Un'esplosione in fase gassosa generalmente produce una pressione inferiore per un tempo relativamente lungo, provocando effetti simili su tutte le superfici interne del contenitore, cioè le pareti del locale dove avviene l'esplosione.**

Figura 9. Esplosione causata da un gas miscelato in aria.

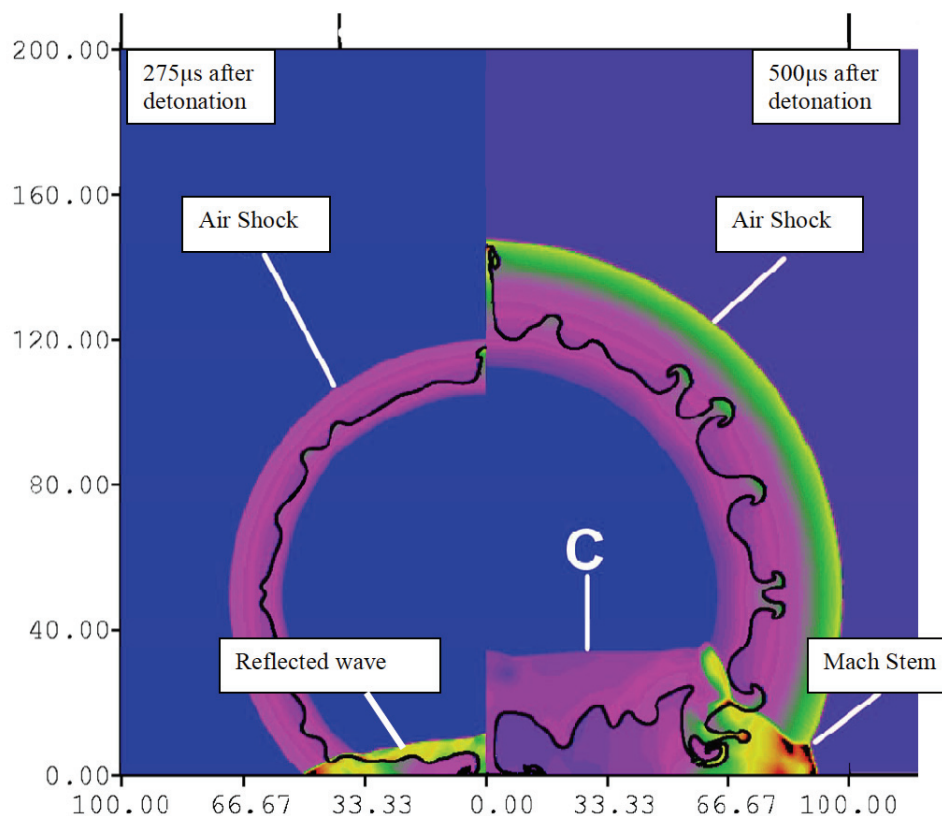
Se ipotizzassimo una carica di 1kg di TNT posta a 50 cm dal suolo, la propagazione dell'onda d'urto che procede a partire dalla carica (Air Shock) e dell'onda riflessa (Reflected wave) è mostrata in Figura 15 a 275 μs ⁹ dalla detonazione a sinistra e a 500 μs dalla detonazione a destra. A 500 μs l'onda riflessa, indicata dalla lettera C, si sta muovendo ad una velocità maggiore del fronte dell'onda non riflessa (Air shock), poiché la riflessione ha rinforzato la pressione dell'onda ed incrementato la sua temperatura, aumentandone la velocità.

Figura 15. Propagazione dell'onda d'urto che procede a partire dalla carica a 50 cm dal suolo (Air Shock) e dell'onda riflessa (Reflected wave) a 275 μ s dalla detonazione a sinistra e a 500 μ s dalla detonazione a destra, dove la C indica l'onda riflessa.

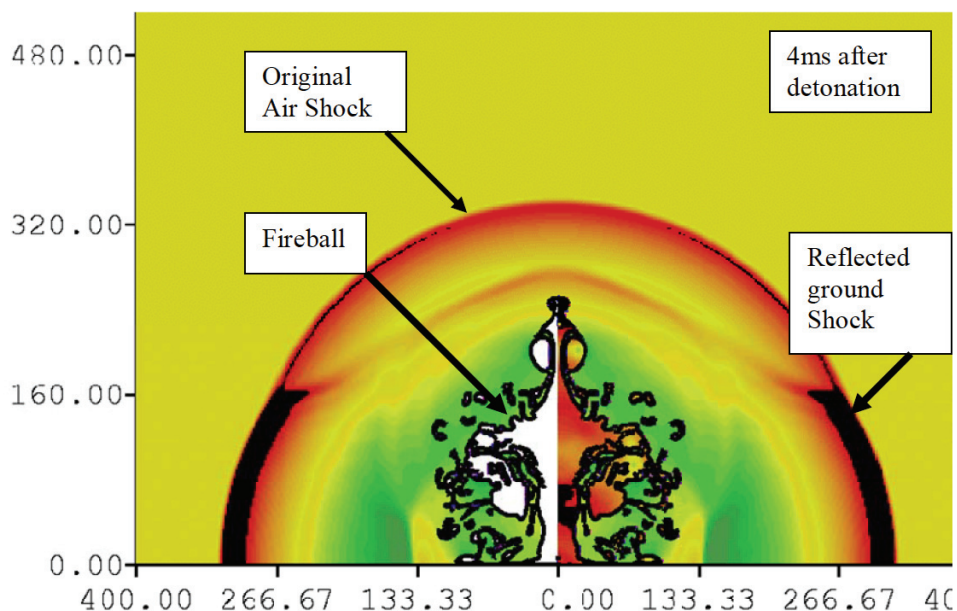
L'onda esplosiva (Original Air Shock) in Figura 16 continua a propagarsi dal punto dell'esplosione e viene gradualmente raggiunta dall'onda d'urto riflessa (Reflected ground Shock), a causa della pressione e della velocità maggiore di quest'ultima. In Figura 16 sono visibili i profili di pressione a 4 ms¹⁰ e si può notare che lungo il pavimento esiste un'unica onda che procede allontanandosi dal punto di esplosione (profilo nero largo) mentre, procedendo verso l'alto, ortogonalmente al pavimento, esistono due onde successive: l'onda esplosiva (Original Air Shock) e l'onda d'urto riflessa (Reflected ground Shock).

Figura 16. Propagazione dell'onda d'urto che procede a partire dalla carica a 50 cm dal suolo (Original Air Shock) e dell'onda riflessa (Reflected ground Shock) a 4 ms dalla detonazione.

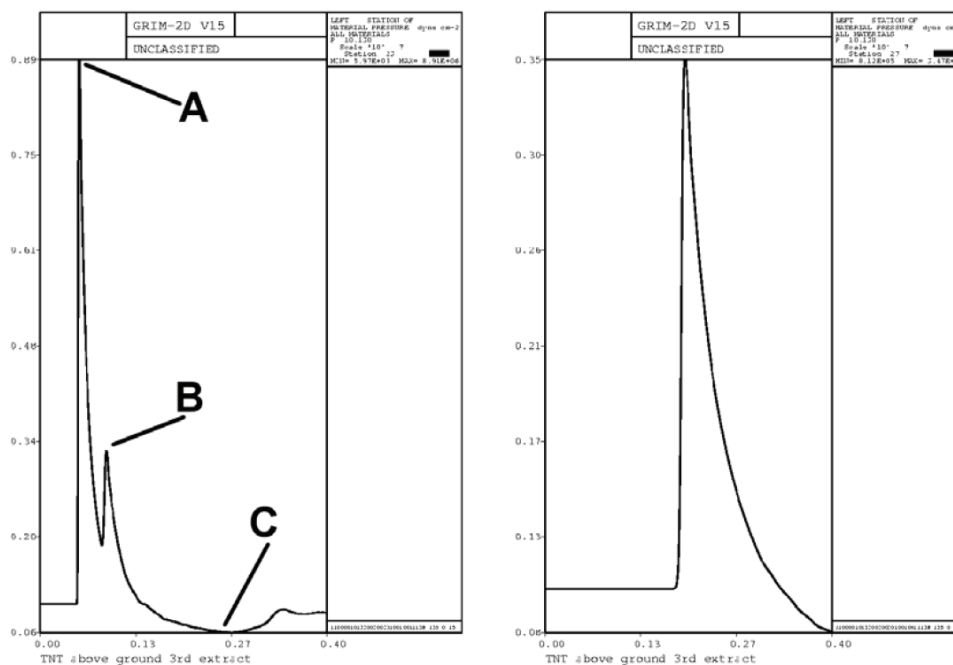
L'effetto dell'onda d'urto riflessa dal suolo su un osservatore distante 1 m dalla posizione del centro della carica di 1kg di TNT e a 50 cm al di sopra del suolo è mostrata nei profili di pressione nella Figura 17 a sinistra. Il profilo mostra l'arrivo dell'onda esplosiva iniziale, con una pressione del picco di 8,8 atmosfere (lettera A) seguita dall'onda riflessa dal suolo (lettera B). L'inerzia del flusso provoca poi un'espansione eccessiva e quindi una diminuzione della pressione a valori inferiori a quella atmosferica e quindi provoca una fase di pressione relativa negativa (lettera C in Figura 17 nel grafico a sinistra). Ad una distanza di due metri dal centro della carica invece le due onde, quella esplosiva iniziale e quella riflessa, si fondono in un'unica onda (Figura 17 a destra).

Figura 17. Effetto dell'onda riflessa dal suolo (B) su un osservatore distante 1 m (a sinistra) e 2 m (a destra) dalla posizione del centro della carica di 1 kg di TNT e a 50 cm al di sopra del suolo.

È opportuno notare che la pressione a 10 cm dal centro della carica era 260 atmosfere ma quando l'onda raggiunge 1 m dal centro della carica la pressione si è ridotta a 3,4 atmosfere.

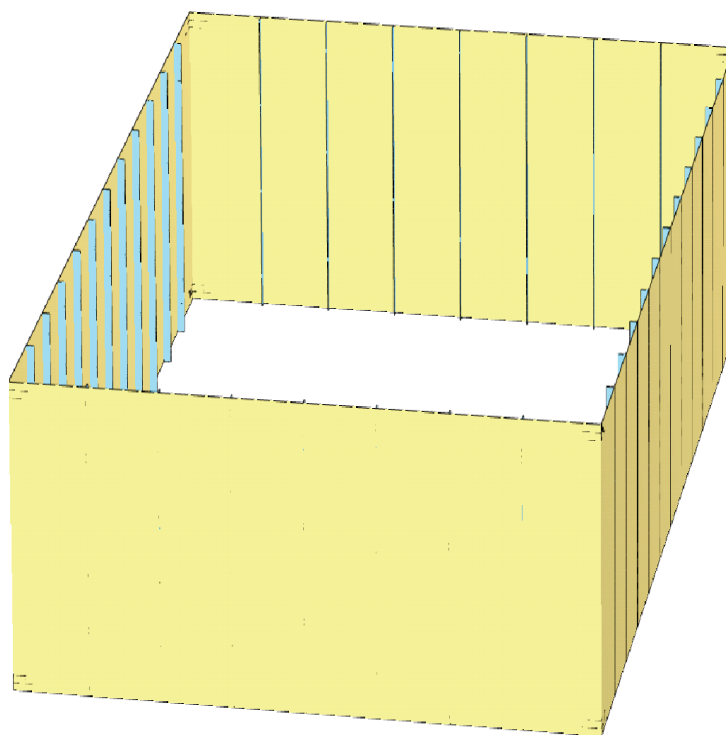
Per confermare tale ipotesi abbiamo utilizzato un modello strutturale 3D delle pareti del bow thruster room, considerando un parallelepipedo a base rettangolare lungo 8,4 m, largo 5,5 m ed alto 2,2 m, il cui volume corrisponde a circa 100 m³ è mostrato in Figura 18.

Figura 18. Rappresentazione DYNA del bow thruster room.

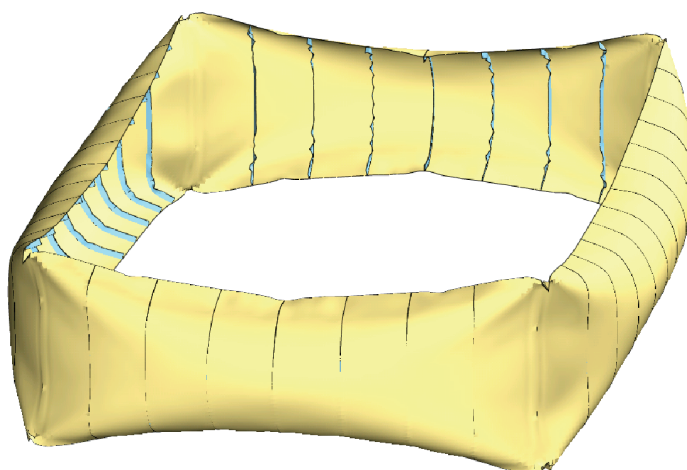
Figura 19. Deflessioni delle pareti calcolate nel caso di miscela aria/butano in condizioni di vincolo assente.

Le deflessioni delle pareti del bow thruster room erano di circa 30 cm sia nella paratia longitudinale sinistra sia nella paratia poppiera (vedere Figure 11, 12 e 13). La Figura 11 mostra che le giunzioni della paratia poppiera con il pavimento ed il cielo non mostrano rotture evidenti. Nelle Figure 12 e 13 è invece visibile come la paratia prodiera, anch'essa deformata, sia dissaldata su tre lati. In realtà è verosimile che le deflessioni riscontrate riflettano una situazione intermedia tra quella di vincolo fisso ed assenza di vincolo.

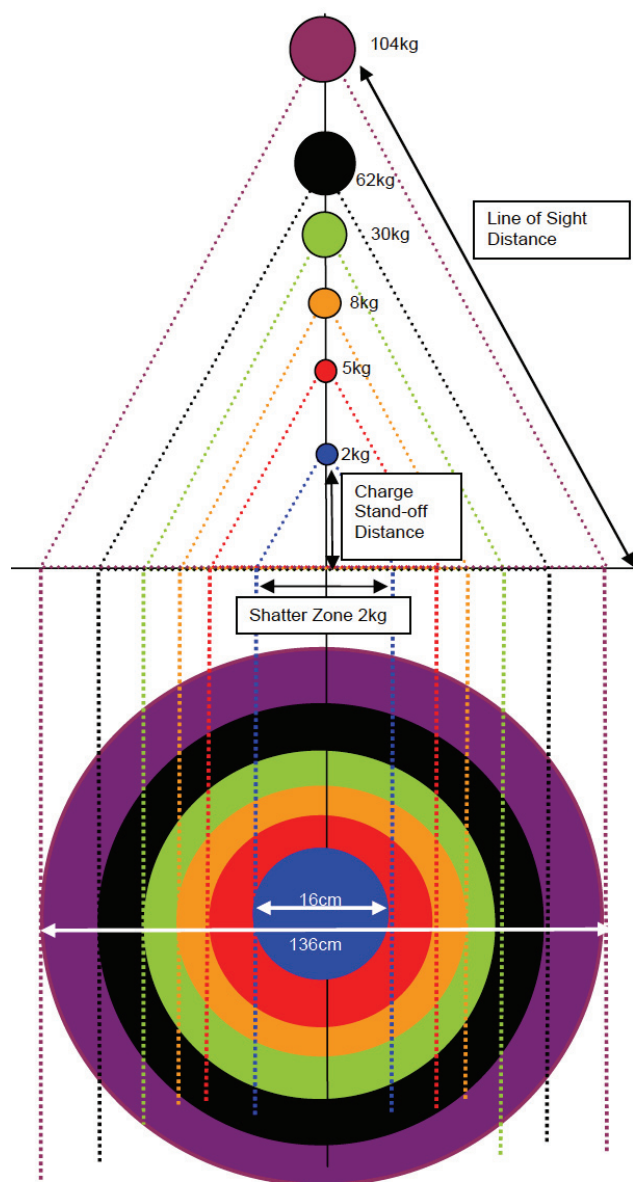
Abbiamo calcolato per varie distanze dalle pareti del bow thruster room, dal pavimento e dal cielo, la massa della carica di TNT necessaria a generare l'impulso critico che produce una zona di frammentazione della superficie. I risultati sono visibili in forma grafica nella Figura 20. Una carica di 8 kg di TNT avrebbe prodotto a distanza di cm 50 un'apertura del diametro calcolato di cm 34. Inoltre è necessario ricordare che la zona di deformazione plastica è ancora più estesa dell'apertura prodotta dalla distruzione del materiale, come è evidente nelle immagini della USS Cole, Figura 1.

Una carica di TNT o di esplosivo ad alto potenziale avrebbe lasciato segni caratteristici quali aperture dovute alla distruzione del materiale, zone di perforazione dovute al cedimento parziale del materiale, deformazione plastica vicino agli strappi ed alle perforazioni. Nessuno di questi segni è visibile nelle immagini del bow thruster room o è stato descritto da coloro che hanno svolto indagini tecniche.

Figura 20. Schema delle aperture provocate da diverse cariche di TNT poste a diverse distanze da una superficie che simula le paratie del locale motore elica di manovra del traghetto Moby Prince.

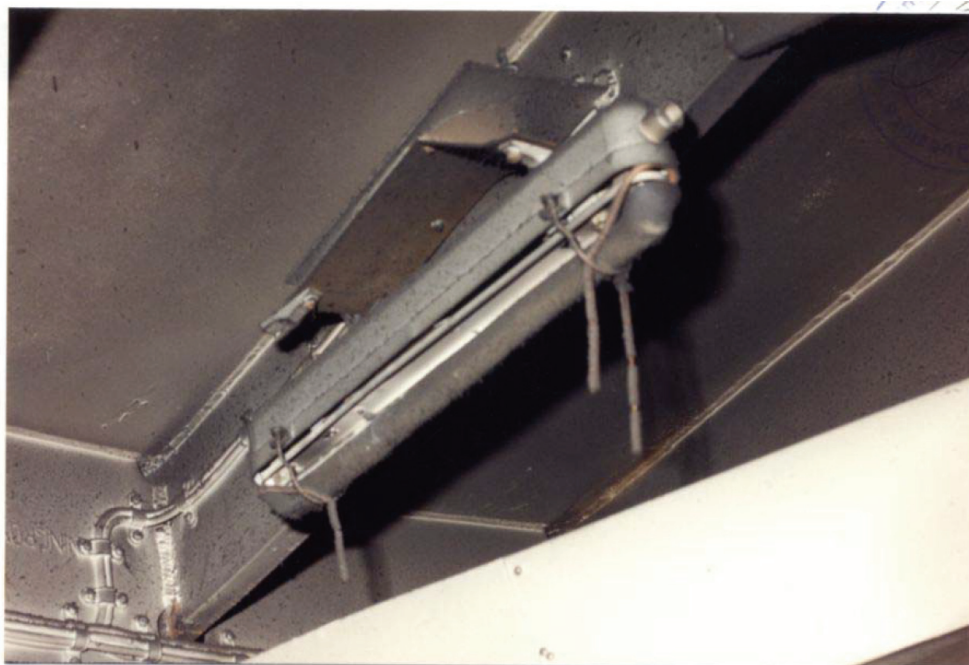
Ril.nr.67)- Particolare del neon.-

Infine, che non esista alcuna posizione possibile per una carica di TNT sospesa è evidente guardando la Figura 22, che mostra le condizioni della centralina elettrica del locale elica di manovra, la Figura 23, che mostra le tubazioni nel suddetto locale con il vetro del manometro intatto, la Figura 24, che mostra una lampada con il tubo fluorescente intatto, sempre nel locale motore elica di manovra.

Figura 24. La lampada con il tubo fluorescente intatto nel locale elica di manovra.

La Commissione Permanente per gli Esperimenti del Materiale da Guerra della Marina Militare Italiana ha dimostrato che aumentando gradualmente la pressione, in un periodo di 2 minuti, è necessaria un valore di 10 atmosfere per provocare la rottura di tale tubo fluorescente. La miscela aria/butano considerata per i calcoli, che genera esplodendo una pressione quasi-statica di 8.2 atmosfere, non provoca la rottura del tubo fluorescente, in accordo con quanto osservato nel bow thruster room e con le conclusioni della Commissione Permanente per gli Esperimenti del Materiale da Guerra della Marina Militare Italiana. Al contrario una ipotetica carica di 8 kg di TNT dovrebbe essere ad una distanza maggiore di 3.5 m dal tubo al neon per non produrne la rottura. **La posizione dell'ipotetica carica di TNT sospesa risulta ancora una volta impossibile in un locale lungo m 8.4, largo 5,5 m ed alto 2,2 m.**

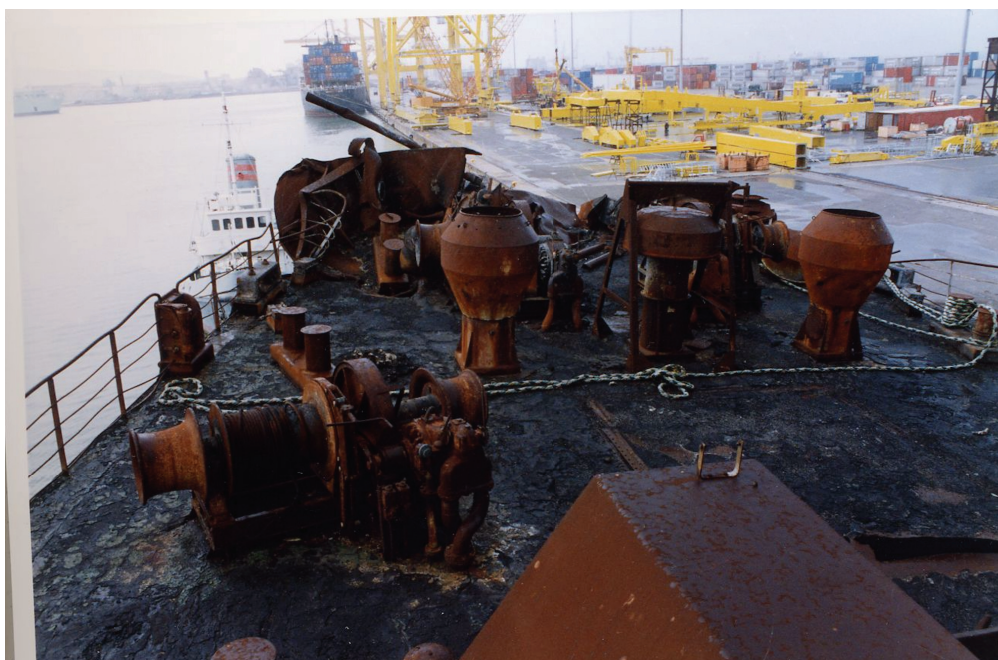
La collisione tra la Moby Prince e l'Agip Abruzzo ha dunque provocato la rottura di una tanca di quest'ultima, con conseguente rilascio del greggio Iranian light sul ponte di coperta nella zona di prua della Moby Prince (visibile nella Figura 25) ed in mare.

Figura 25. Il Ponte di prua della Moby Prince con i terminali del sistema di areazione del locale elica di manovra.

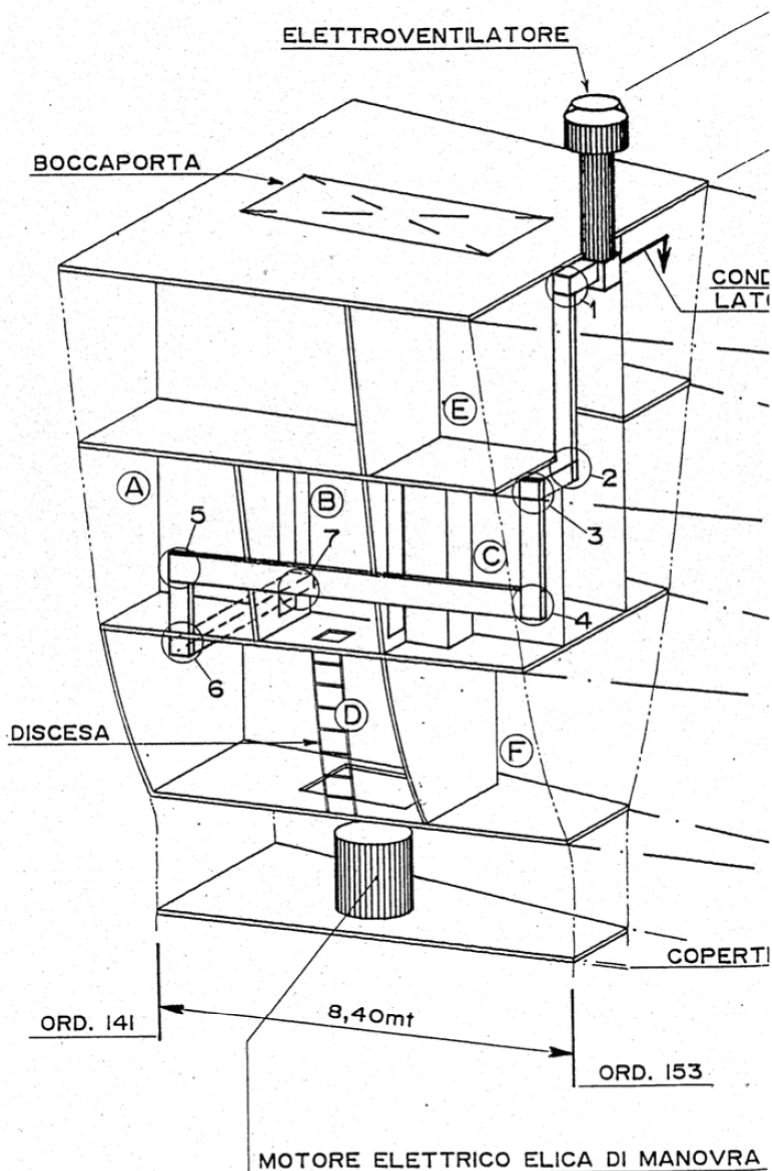
Lo studio della Commissione Permanente per gli Esperimenti del Materiale da Guerra della Marina Militare Italiana¹⁴ postula che questi vapori di Iranian light siano entrati nel sistema di ventilazione e si siano accumulati nel bow thruster room, seguendo il percorso visibile in Figura 26.

Figura 26. Grafico del locale elica di manovra e delle sue relazioni con il sistema di areazione ed i locali circostanti.

Sulla base delle prestazioni del sistema di ventilazione, calcolate dalla Commissione Permanente per gli Esperimenti del Materiale da Guerra della Marina Militare Italiana (0.8 m^3 al secondo)¹⁵ è stato stimato che un volume di 3 m^3 di vapori infiammabili si siano potuti miscelare con un volume d'aria di circa 100 m^3 , che è un

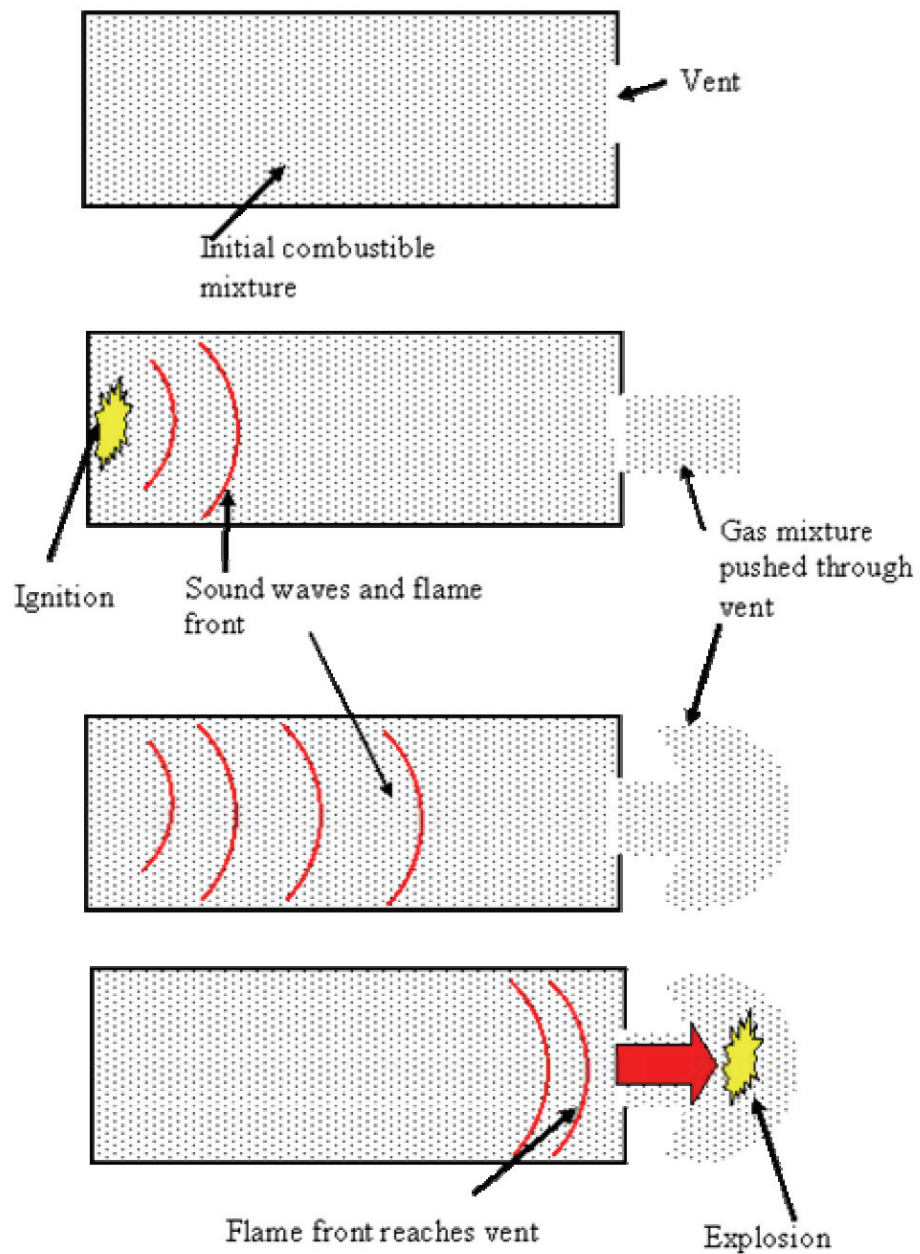
È stato inoltre postulato che l'innesco successivo della miscela di vapori infiammabili ed aria sia avvenuto sul ponte di coperta, per poi propagarsi attraverso il sistema di ventilazione, provocando infine un'esplosione nel bow thruster room. Tale fenomeno è facilmente spiegato considerando che al momento dell'innesco si genera una fiamma distribuita su una superficie denominata fiamma laminare. Tale fiamma accelera naturalmente, ma tanti più ostacoli che generano turbolenze sono presenti, tanto maggiore sarà l'accelerazione. Ci sono esperimenti che hanno dimostrato una velocità di fiamma massima di 8 m/s ottenuta dopo 45 m dall'innesco in condizioni di assenza di ostacoli. Con ripetuti ostacoli la velocità di fiamma raggiunge però i 50 m/s. Esistono esperimenti che dimostrano come una fiamma laminare produca un'esplosione dopo aver attraversato un restringimento. Un disegno schematico di questo esperimento ed un'immagine fotografica sono visibili rispettivamente in Figura 27 e 28.

Figura 27. Esplosione gas/aria sperimentale: effetti di un'apertura.

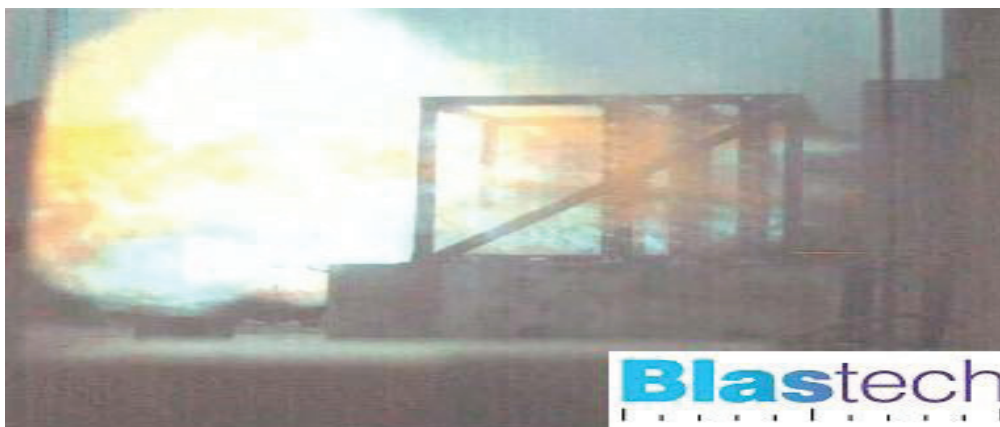
Figura 28. Immagine tratta dall'esperimento che dimostra come una fiamma laminare, attraversato un restringimento, provochi un'esplosione. Immagine fornita dal dr. A. Tyas, University of Sheffield (© University of Sheffield).

Questo esperimento è importante per spiegare l'esplosione sulla Moby Prince, poiché mostra che una fiamma, entrata nel sistema di ventilazione dall'esterno, avrebbe prontamente accelerato fino a provocare l'esplosione della miscela infiammabile nel bow thruster room. Malgrado questa ricostruzione sia la più probabile e corrisponda alla ricostruzione della Commissione Permanente per gli Esperimenti del Materiale da Guerra della Marina Militare Italiana, è necessario considerare anche l'ipotesi alternativa, in cui una scintilla all'interno del bow thruster room ha innescato l'esplosione. In questa ipotesi la fiamma avrebbe viaggiato nel sistema di ventilazione contro il flusso di aria e vapori. Dopo l'innalzamento della pressione dovuta all'esplosione nel bow thruster room, questa avrebbe spinto la fiamma lungo i condotti di ventilazione verso l'esterno. Per comprendere la facilità con cui una miscela di aria e vapori di benzina possano accendersi basta ricordare che durante i rifornimenti di carburante è vietato usare il cellulare.

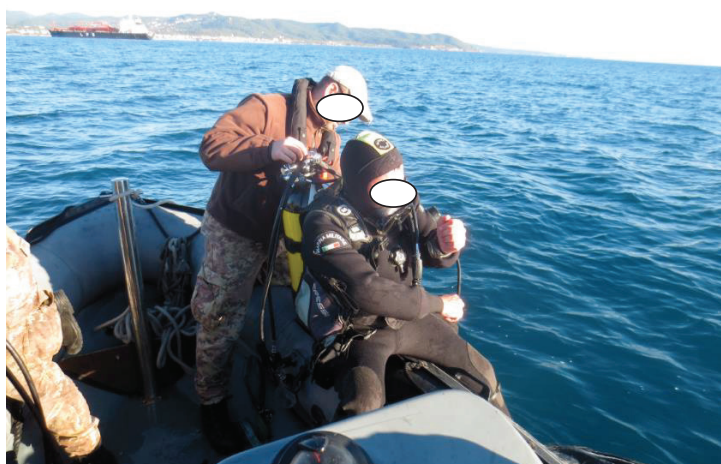
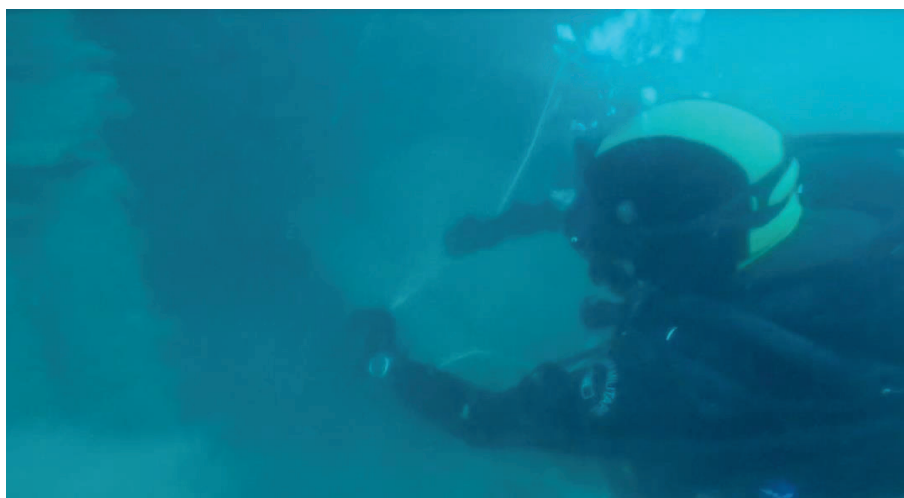
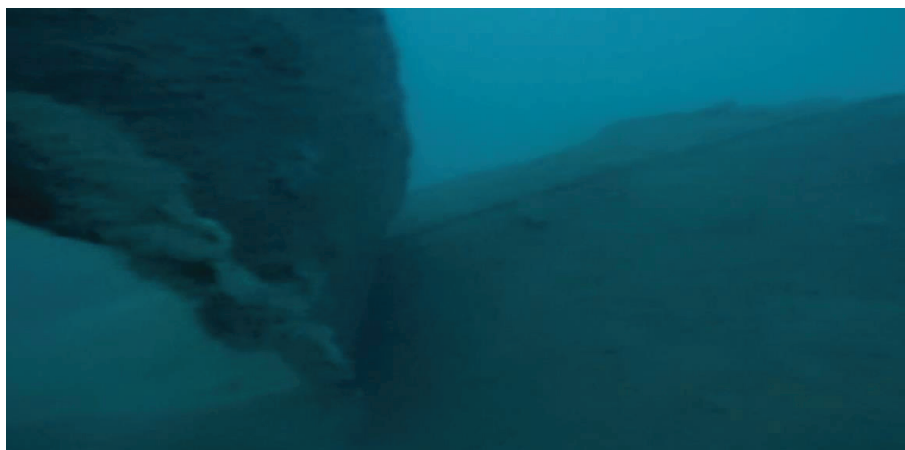
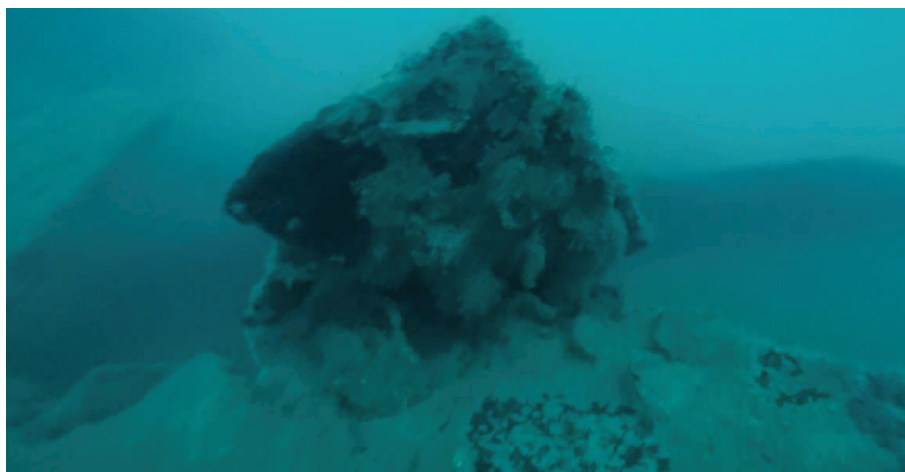
- 43° 29' 43,225'' N
010° 15' 37,400'' E

L’area, profonda in media circa 43 mt, risulta fangosa per una profondità di circa 1,5 mt. L’investigazione che ha avuto la durata di 24 ore su 24, senza sosta, ha evidenziato due punti del fondo marino dove sono presenti delle lamiere contorte.

Di seguito si riportano le estrazioni dei fotogrammi dai filmati eseguiti sul fondo marino inerenti le lamiere rinvenute:
