Rapporto sulle criticità ambientali e il principio di precauzione nella legge 152/2006

ISPRA

ISPRA, Rapporti 329/2020
ISBN 978-88-448-1028-3

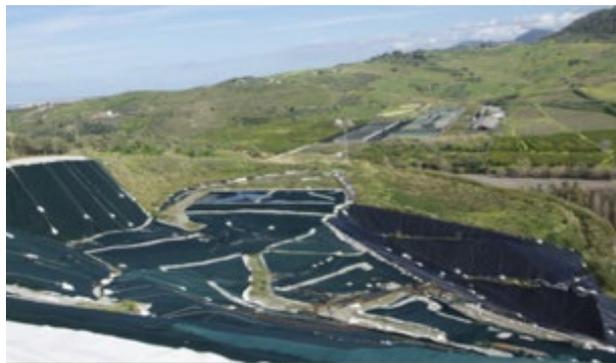
Figura 2. Vista della discarica nel 2018

Le criticità riscontrate sono correlate principalmente al sistema di raccolta del percolato, risultato efficiente solo in parte, e alla copertura del corpo rifiuti che non è apparsa in grado di garantire l'impermeabilizzazione di tutto il corpo rifiuti, sia per l'assenza di teli su alcune porzioni, sia per lo stato di parziale deterioramento dei teli ove presenti. Presso il sito inoltre è stata riscontrata la presenza di un impianto di trattamento del percolato inattivo (dalle informazioni reperite l'impianto non sarebbe mai entrato in esercizio), mentre è risultato assente un sistema di regimentazione delle acque meteoriche, che sono pertanto convogliate direttamente all'interno di un torrente presente in prossimità della discarica.

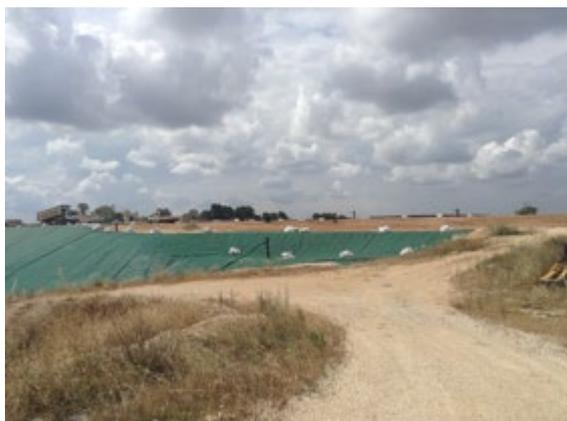
Figura 8. Vista della discarica nel 2018

Da quanto è stato possibile ricostruire, già a partire dal mese di marzo del 2014 nel sito è stata riscontrata una criticità in termini di potenziale inquinamento della falda, in quanto le analisi eseguite sui campioni di acqua prelevati quotidianamente dal pozzo di monitoraggio di valle delle acque sotterranee mostravano la presenza costante di inquinanti tale da far supporre l'esistenza di un'infiltrazione determinata da un cedimento strutturale della barriera impermeabilizzante in uno dei tre lotti. I valori riscontrati risultavano superiori alle concentrazioni soglia di contaminazione (CSC) per i parametri nitriti e metalli pesanti; questa rilevazione ha portato all'avvio del procedimento di bonifica ex art. 242 del D.lgs. 152/06.

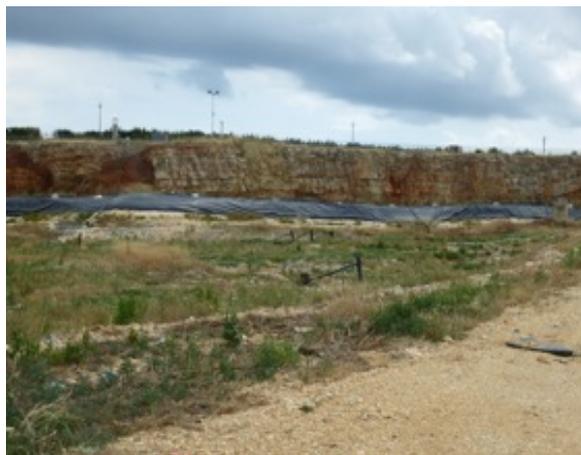
Figura 10. Il lotto III e le scarpate laterali coperte

In relazione al sistema di raccolta del percolato e alla rete di captazione del biogas, sui lotti I e II erano visibili dei pozzi per la captazione del biogas, non collegati ad un sistema di raccolta ed invio in torcia; Sui due lotti erano visibili 2 pozzi di emungimento del percolato preesistenti, e 4 pozzi di emungimento del percolato, di cui due sul lotto I e due sul lotto II. Sul lotto III risultavano

visibili tre pozzi di captazione del percolato di nuova realizzazione e uno preesistente funzionanti

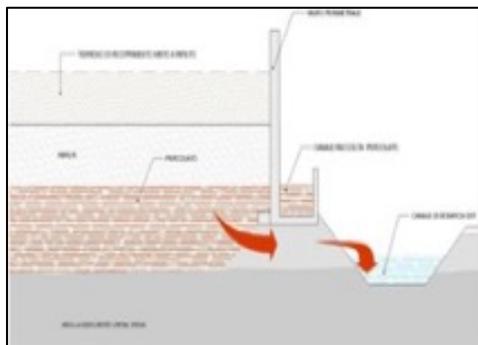
Nel 2018 le acque superficiali dei canali di bonifica perimetrali rispetto all'area di discarica, sono state analizzate rispetto ai parametri previsti nell'Allegato 1 del D.M. 56/2009, e sono emersi valori non conformi di Cr tot, Ni, Pb, Azoto ammoniacale, COD e BOD5. Questi valori, correlabili con quelli misurati in alcuni rifiuti abbancati in discarica, sono stati la prova della miscelazione delle acque superficiali dei canali irrigui con il percolato che fuoriesce dal sito di discarica, che è ormai diventato il problema distintivo dell'impianto. Il sistema di raccolta perimetrale si è rivelato inefficace nell'intercettare tutto il percolato che si produce e che si disperde nei canali e nei terreni limitrofi, poiché, come è stato appurato grazie all'esecuzione di indagini geologiche, i litotipi argillosi e limo argillosi superficiali, presenti alla base della discarica, lateralmente ad essa e fino al tetto dell'acquifero sabbioso, impediscono il deflusso verso il basso del percolato che trova, infine, uno sbocco laterale verso i canali di raccolta e quindi verso quelli di bonifica irrigua esterni, contaminando le sole acque superficiali.

Figura 15. Dinamica di fuoriuscita del percolato dalla discarica

Gli interventi di MiSE effettuati sono stati il ripristino e copertura del canale di raccolta del percolato (canale perimetrale e vasche di raccolta) e la realizzazione di una rete di raccolta percolato costituita da sistemi di emungimento verticali e di una nuova vasca di raccolta da 40 mc. Tuttavia, il sistema di raccolta, pur ripristinato, non è risultato ancora in grado di intercettare tutto il volume di percolato che si forma nella parte bassa dell'invaso e fuoriesce al di sotto del canale perimetrale, come confermato dall'esecuzione di saggi di scavo lungo il paramento interno del canale del percolato, e dall'esecuzione di pozzi di estrazione del percolato.

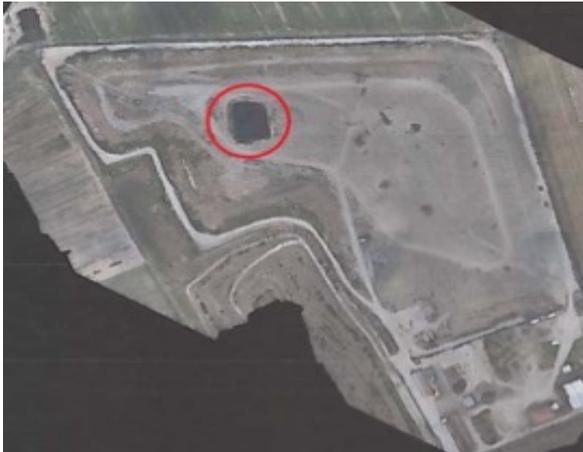
Nell'ambito di una gestione di emergenza dell'enorme quantità di percolato presente all'interno della discarica, è stato realizzato un invaso, di circa 1400 mc, impermeabile, al di sopra del corpo rifiuti, necessario per lo stoccaggio temporaneo del percolato.

Nel corso del sopralluogo è stato anche chiarito che non esiste alcuna impermeabilizzazione del fondo della discarica: dai saggi effettuati e dalle perforazioni dei pozzi per l'emungimento del percolato è stato possibile sapere che i rifiuti sono abbancati direttamente sulla barriera naturale costituita da argilla con un grado di impermeabilità accertato in sito compreso tra 10^{-7} e 10^{-8} m/s.

Figura 18. Ortofoto del 2018 con l'invaso temporaneo realizzato sul corpo rifiuti (cerchiato in rosso)

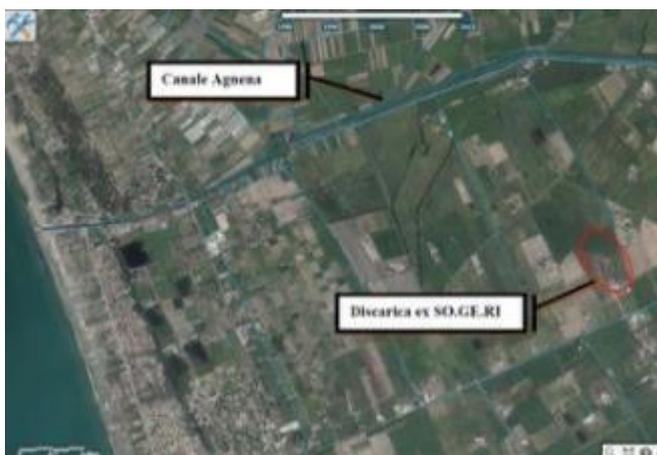
Figura 20. Reticolo idrografico superficiale in adiacenza alla discarica e Canale Agnena

I canali di bonifica esterni alla discarica recapitano le acque superficiali, miscelate alle fuoriuscite di percolato, nel corpo idrico Canale Agnena, classificato nel Piano di Tutela delle Acque della Regione Campania come corpo idrico significativo, e pertanto soggetto agli obblighi di monitoraggio e di raggiungimento degli obiettivi di qualità ai sensi della parte terza del D.lgs. 152/2006.

La fuoriuscita del percolato con immissione di sostanze fuori soglia, quali cromo totale, nichel e piombo, che concorrono all'attribuzione dello stato chimico del corpo idrico significativo a tali fenomeni costituiscono una minaccia di danno

ambientale. Il tratto di acque marino-costiere antistante la zona in esame (a circa 5 km dalla discarica), costituisce un corpo idrico significativo superficiale e l'immissione di sostanze contaminanti nelle acque marino-costiere, per il tramite del Canale Agnena, rappresenta una minaccia di danno ambientale anche per tale risorsa naturale.

È prevista anche l'implementazione del numero dei pozzi di captazione del percolato in numero totale pari a 20. A garanzia dell'efficacia di tali misure di prevenzione della minaccia di danno ambientale, devono essere programmati anche idonei sistemi di controllo e di monitoraggio sul bilancio idraulico del percolato, sul battente di percolato sul fondo della discarica in coerenza con il D.lgs. 36/2003 che prevede di mantenere al minimo il livello di battente di percolato in discarica, sui livelli piezometrici e della qualità delle acque sotterranee in corrispondenza dei piezometri posti a monte e a valle della discarica, sullo stato di qualità dei canali di bonifica esterni alla discarica.

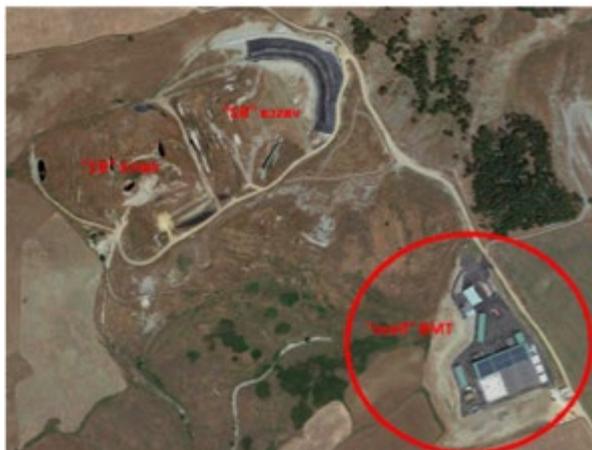
Figura 22. Vasche di coltivazione presenti nel sito

Il sito in oggetto è una discarica ubicata lungo la strada vicinale Vuturo, in Contrada Cozzo Vuturo nel Comune di Enna tra il centro abitato di Enna e il centro abitato di Calascibetta. La discarica è costituita da due vasche adiacenti (B1 e B2), poste su un versante collinare. Le due porzioni sono state esercite in maniera saltuaria a partire dal 2000 e sino al 2019, con tempistiche e volumetrie differenti e hanno attualmente due gestioni distinte: la vasca B1 è gestita da Società pubblica di scopo della S.R.R. Enna Provincia ATO 6, mentre la B2 dal Dipartimento Acqua e Rifiuti della Regione. Presso il sito è inoltre presente un impianto di trattamento meccanico biologico TMB di nuova realizzazione ma non ancora entrato in esercizio, posto immediatamente a monte del sito della discarica e gestito anch'esso dalla Società pubblica.

La problematica segnalata è connessa con un probabile sversamento di percolato riscontrato da ARPA Sicilia nel corso delle attività di controllo di propria competenza. La stessa ARPA ha eseguito negli anni degli accertamenti analitici da cui si sono riscontrati superamenti dei limiti per solfati, boro, alluminio, manganese e ferro in alcuni piezometri presenti nel sito. Mentre il superamento del limite per solfati si è ipotizzato che derivi da cause naturali (litotipi presenti nella zona), secondo Arpa i superamenti dei limiti per boro e alluminio potrebbero essere attribuiti al percolato riversato nel reticolo di valle a seguito di intensi eventi piovosi.

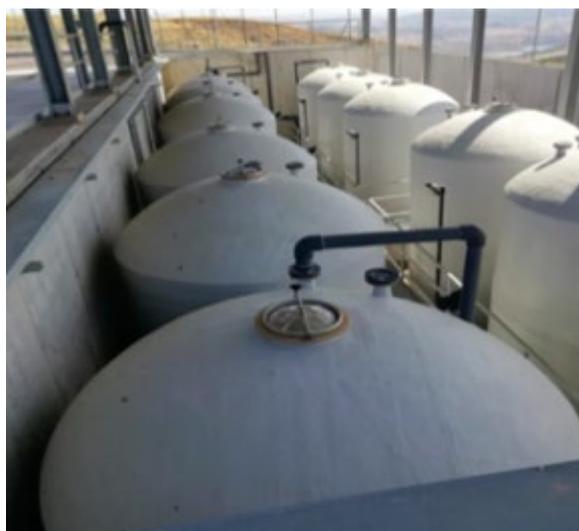
Nel corso del sopralluogo sono stati visionati le due vasche B1 e B2 e il nuovo impianto di trattamento meccanico biologico, rilevando lo stato del sito e lo stato di avanzamento di alcuni interventi previsti sulla discarica. Gli interventi riguardano principalmente la realizzazione di un ampliamento della vasca B2, la riprofilatura dei suoi versanti e la realizzazione di nuovi pozzi di raccolta del percolato collegati tramite stazione di pompaggio ai silos presenti nell'area del TMB.

Figura 25. Silos di stoccaggio del percolato

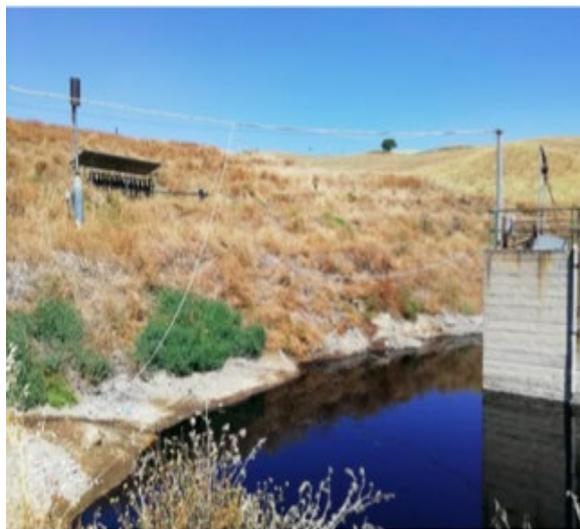
Figura 27. Vista parziale del laghetto con torrino

Le due vasche hanno caratteristiche costruttive differenti: mentre la vasca B2 non ha una copertura impermeabile, la vasca B1 è ricoperta da uno strato di materiale argilloso compattato. La pendenza del versante su cui sono poste le due vasche, l'assenza di adeguati sistemi di pompaggio e raccolta del percolato danno conferma della possibilità che, in caso di eventi di forte piovosità, si possa registrare una produzione di percolato di volumetria superiore alla capacità di raccolta dei sistemi visionati, così come rilevato da ARPA nel corso delle attività ispettive svolte negli anni. In particolare, il percolato prodotto nella vasca B2 e raccolto nel bacino adiacente all'argine di separazione dalla vasca B1, potrebbe riversarsi per tracimazione nella vasca B1 e da qui scorrere sino al laghetto posto a valle. Quest'ultimo non è verosimilmente dimensionato a contenere il percolato prodotto in entrambe le vasche e quindi da qui potrebbe aversi uno sversamento interessando l'impluvio ubicato a valle, interessando anche il corpo idrico superficiale presente a valle e impattando sul terreno circostante.

Si è ritenuto inoltre opportuno segnalare la necessità di effettuare approfondimenti mirati ad individuare le cause della presenza di percolato nel pozzo di guardia ubicato a valle della vasca B1 riscontrata nel corso del sopralluogo.

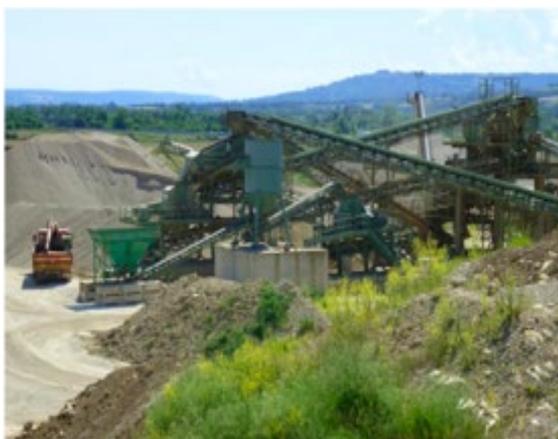
Figura 29. Uno dei siti in oggetto

Nel territorio del Comune di Graffignano in provincia di Viterbo è stata accertata dagli organi di Polizia la presenza di attività di smaltimento illecito di rifiuti in tre siti adibiti ad attività estrattiva di cui uno ancora in esercizio. La vicenda è risultata legata a quella più ampia di un traffico di rifiuti che ha avuto il proprio fulcro in un impianto situato nel Nord Italia, da cui un flusso di rifiuti è stato inviato illecitamente in un sito autorizzato in forma semplificata ad eseguire attività di messa in riserva (R13) di inerti, fanghi e altri rifiuti non pericolosi ai fini del successivo invio ad altri stabilimenti per il recupero (R5) (produzione di materie prime secondarie per l'edilizia), ma non a effettuare operazioni di deposito/interramento di rifiuti sul suolo. Dagli accertamenti svolti dalla

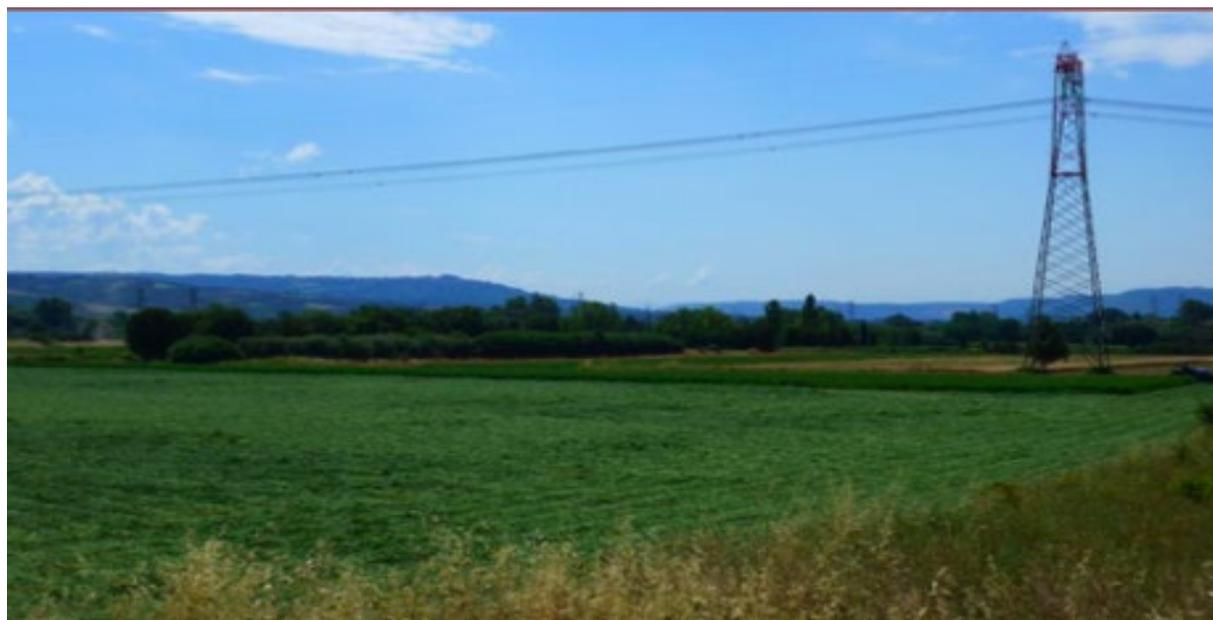
Figura 30. Area agricola in corrispondenza del sito A1

Dalla visione dei luoghi è stato possibile verificare che alla data del sopralluogo le suddette aree interessate da attività non autorizzate di deposito e interrimento rifiuti sono coperte da vegetazione e da campi coltivati. I rifiuti non sono pertanto più visibili in quanto interrati a diverse profondità. Le aree inoltre si trovano in un territorio fluviale in parte a rischio di esondazioni e caratterizzato dalla presenza di una falda acquifera di ridotta profondità. Come è stato possibile verificare, i rifiuti sono stati smaltiti nei suoli senza autorizzazione per diversi anni e senza mai essere rimossi; questo potrebbe aver quindi causato anche fenomeni di diffusione delle sostanze presenti nei rifiuti, sino a raggiungere il vicino corpo idrico superficiale (fiume Tevere).

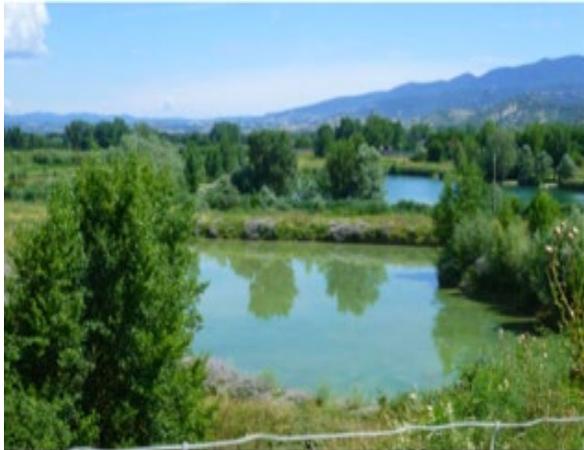
Figura 31. Laghetti di cava ubicati all'esterno del sito A2

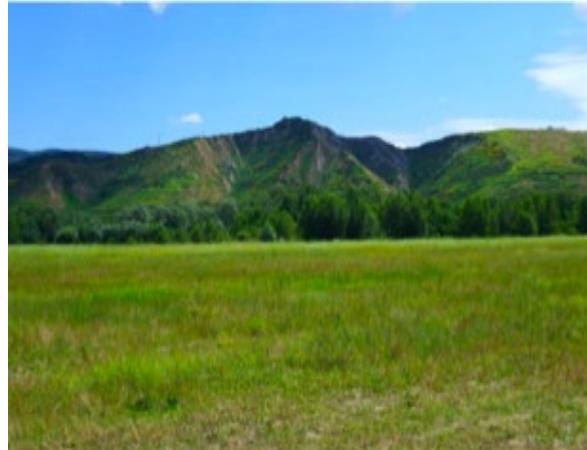
Figura 32. area pianeggiante in corrispondenza del sito A3

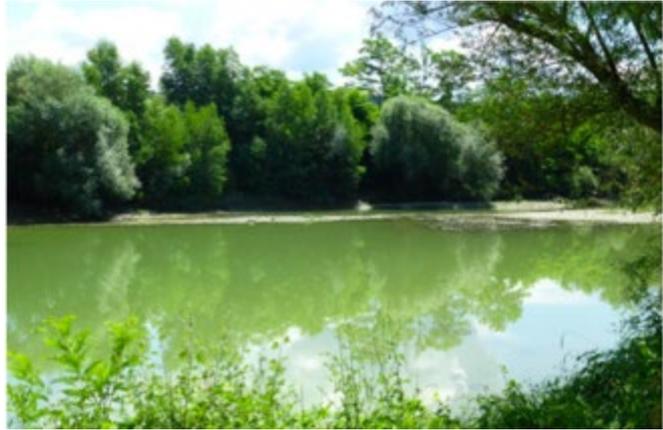
La procedura di bonifica potrà permettere di individuare e di quantificare le sostanze presenti nei rifiuti e nelle acque sotterranee e di acquisire elementi utili a valutare se tali sostanze siano correlabili anche con il peggioramento dello stato di qualità chimico e/o ecologico del fiume Tevere che è stato riscontrato nel 2009 e nel 2010. Dal sopralluogo effettuato infatti è emerso che esiste un elevato grado di esposizione del bersaglio (fiume) rispetto alla fonte (rifiuti interrati) dovuto alla prossimità del bersaglio rispetto ai siti e all'esistenza i fenomeni di inondazione nelle aree interessate.

Figura 33. Tratto di fiume Tevere in prossimità dei siti

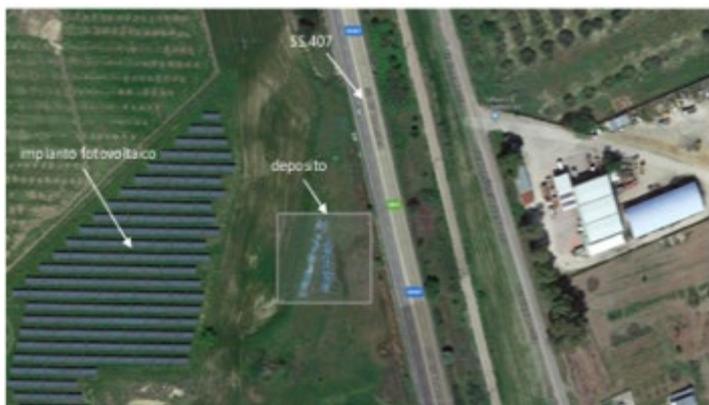
Figura 35. Il sito di stoccaggio

Il sito in oggetto è ubicato lungo la strada statale SS 407 in località Contrada Finocchio nel Comune di Ferrandina (MT) ed è rappresentato da una porzione di terreno circondata da terreni agricoli di proprietà privata su cui è stato creato un deposito “temporaneo” di rifiuti contenenti amianto.

smantellato in poco tempo; una lunga vicenda amministrativa ha di fatto bloccato il suo smantellamento e ha cristallizzato la situazione per circa 10 anni. La problematica segnalata pertanto è costituita sia dalla presenza di un deposito di rifiuti impropriamente definito temporaneo in area non destinata a tale uso, sia dal probabile deterioramento che i big bags ivi presenti possono avere subito a causa del trascorrere del tempo con conseguente spargimento del materiale pericoloso ivi contenuto nel terreno circostante.

Le azioni conseguenti alle valutazioni sopra riportate sono riconducibili principalmente alla necessità di rimuovere i rifiuti nel più breve tempo possibile e di effettuare un'attività di caratterizzazione del terreno. Le azioni proposte hanno quindi la finalità di interrompere il processo di degrado in atto risolvendo quanto prima le problematiche di tipo burocratico e privilegiando gli aspetti correlati alla tutela dell'ambiente e della salute pubblica. La caratterizzazione del terreno risulta indispensabile per comprendere se la situazione sopra descritta ha comportato una contaminazione del terreno sottostante e, in caso affermativo, per definirne l'entità.

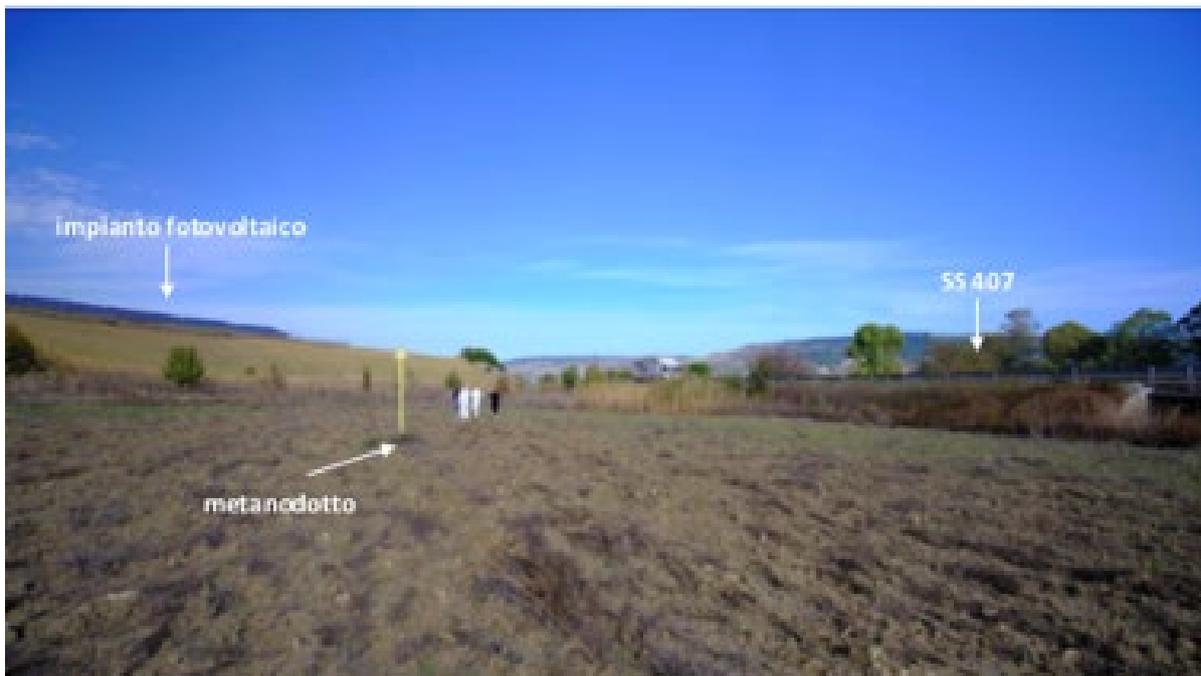
Figura 36. L'area circostante il deposito

Nel novembre del 2019 quindi ISPRA E ARPAB si sono recati sul luogo rilevando lo stato dei luoghi: il deposito era circondato da terreni agricoli di proprietà privata adiacenti a un parco fotovoltaico e alla Strada statale Basentana SS407. Nell'area, inoltre, era presente un metanodotto SNAM. Il deposito era recintato e chiuso lungo tutto il perimetro, senza alcun punto di accesso, con cartelli indicanti la presenza di amianto. All'interno del recinto, secondo quanto rilevato dagli atti e come confermato dai rappresentanti del Comune di Ferrandina, al momento del sopralluogo erano presenti 97 big bags di rifiuti contenenti amianto (CER 170503*). I big bags erano coperti da teli di polietilene lesionati in diversi punti: questa tipologia di copertura presenta pertanto delle discontinuità e un grado di protezione dei rifiuti ridotto a causa del degrado dovuto all'azione del tempo e degli agenti atmosferici. Da un big bag lesionato sono visibili frammenti del rifiuto stoccato.

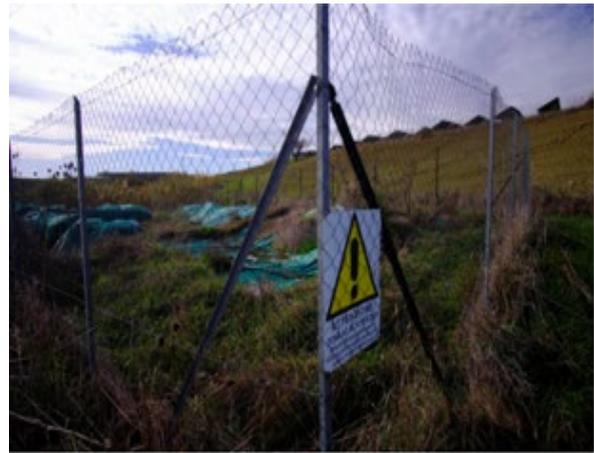
Figura 38. Uno dei cartelli di pericolo posti lungo la recinzione

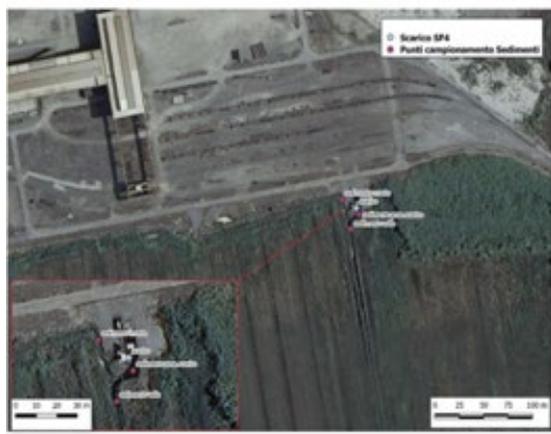
Figura 42. Ubicazione scarico SF4 e dei punti di campionamento sedimenti

Il sito in oggetto è un'area industriale dove opera l'installazione siderurgica JSW Steel Italy Piombino (ex AFERPI S.p.A.), che è stata interessata da sversamento di idrocarburi su corpo idrico ricettore (fossa campereccia) dello scarico idrico denominato SF4 (Fogna 6). Tale sversamento è stato accertato da ARPAT nell'ambito di una visita ispettiva AIA (Autorizzazione Integrata Ambientale) durante la quale ha rilevato a valle dello scarico suddetto anche la presenza di panne galleggianti.

A prescindere dai procedimenti attivabili, è stata segnalata la necessità di un intervento sui luoghi direttamente interessati dallo sversamento di idrocarburi mediante asportazione di uno spessore di sedimento di circa 30 cm nell'intorno dello scarico SF4.

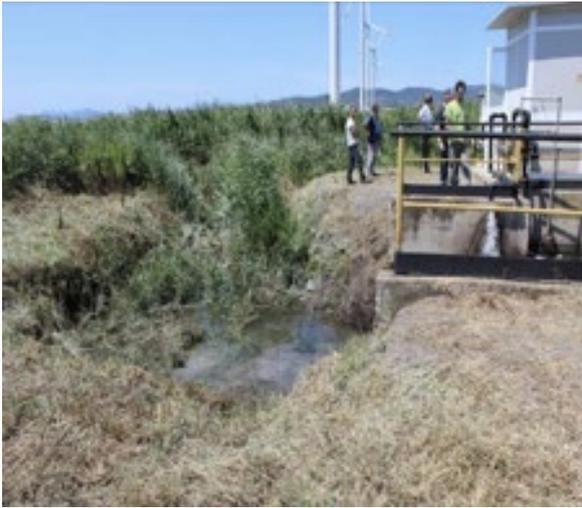
Figura 43. Fossa campereccia presso scarico SF4

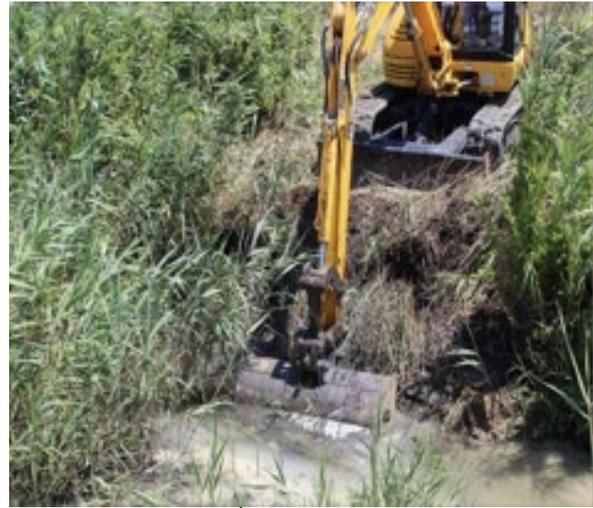
Figura 44. Modalità prelievo sedimento

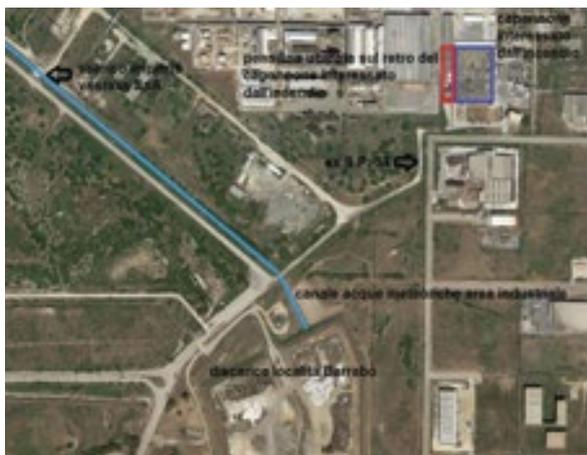
Il sito in oggetto è un'area industriale posta all'interno del sito di interesse nazionale di Porto Torres (SS) interessata da incendio avuto origine nei pressi di un capannone della ditta Inversol ove erano stoccati fusti di solventi e vernici. Le aree del capannone incendiato e le pertinenze immediatamente perimetrali, comprendenti le cisterne incendiate e stoccate all'esterno, sono state sottoposte a sequestro dall'Autorità Giudiziaria. L'incendio ha interessato un capannone industriale ubicato nel comune di Porto Torres, ospitante le attività delle società INVERSOL Italia S.r.l. e È AMBIENTE S.r.l., operanti rispettivamente nel settore della gestione di formulati e coloranti per combustibili e nello stoccaggio e trattamento di rifiuti speciali.

Figura 47. Area Industriale interessata dall'incendio

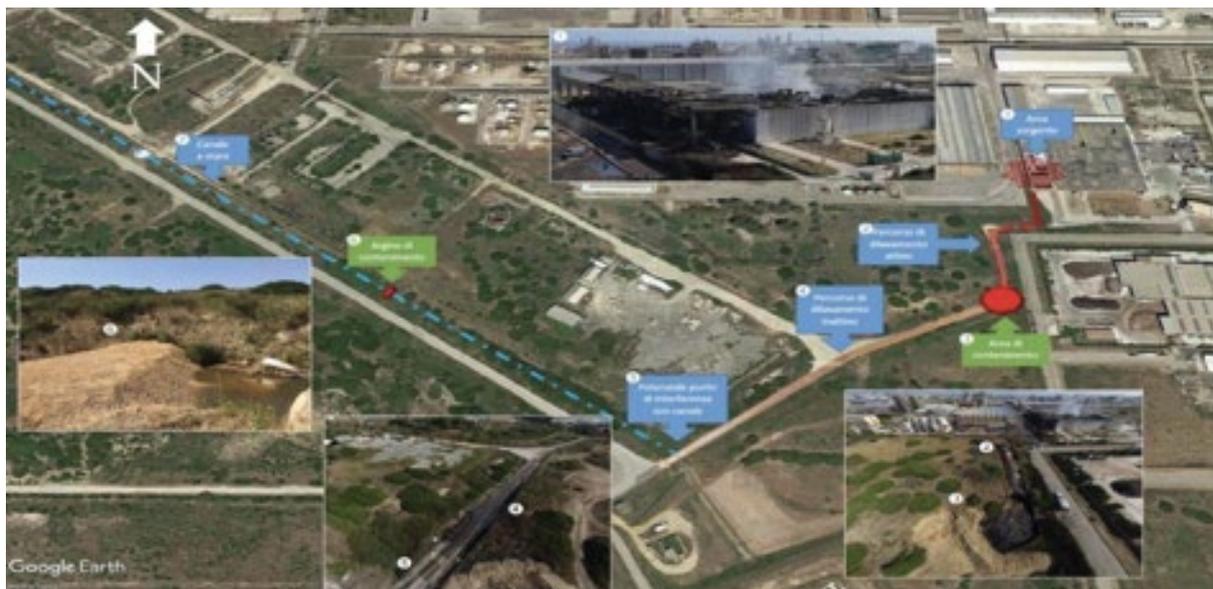
Figura 49. Quadro d'insieme evento e interventi d'urgenza

In particolare è emerso che in un'area ubicata nei pressi del capannone incendiato, verso il confine dell'impianto VERSALIS, risultavano evidenti segni di contaminazione del terreno non essendo in corso operazioni di messa in sicurezza o misure di prevenzione; nell'area di proprietà SYNDIAL adiacente il capannone incendiato (Inversol/È Ambiente) erano in corso operazioni di rimozione del terreno superficiale contaminato; sulla strada e sui bordi della strada ex provinciale ubicato a valle dell'argine realizzato per il contenimento delle acque di spegnimento risultavano evidenti segni di contaminazione del terreno e non erano in corso operazioni di messa in sicurezza o misure di prevenzione.

Nessuna misura di messa in sicurezza / prevenzione risultava essere stata adottata nell'area sottoposta a sequestro da parte dell'Autorità Giudiziaria e sulla strada e sui bordi della strada ex S.P. 34.

- La necessità di aggottare nel più breve tempo possibile le acque contenute nel tratto di canale di drenaggio delle acque meteoriche;
- la necessità di realizzare arginature atte a contenere (e successivamente a gestire) i rifiuti liquidi potenzialmente generabili dal dilavamento delle aree interne al capannone incendiato a seguito di eventi meteorici;
- la necessità di attuare misure di messa in sicurezza/prevenzione su tutte le aree interessate dalla contaminazione derivante dall'incendio verificatosi il 27/07/2019 e dalle operazioni di spegnimento dello stesso; fermo restando che, nelle more della tempestiva messa in opera delle suddette misure, di realizzare arginature atte ad evitare possibili nuovi fenomeni di migrazione della contaminazione a seguito del dilavamento delle aree contaminate conseguente ad eventi meteorici.

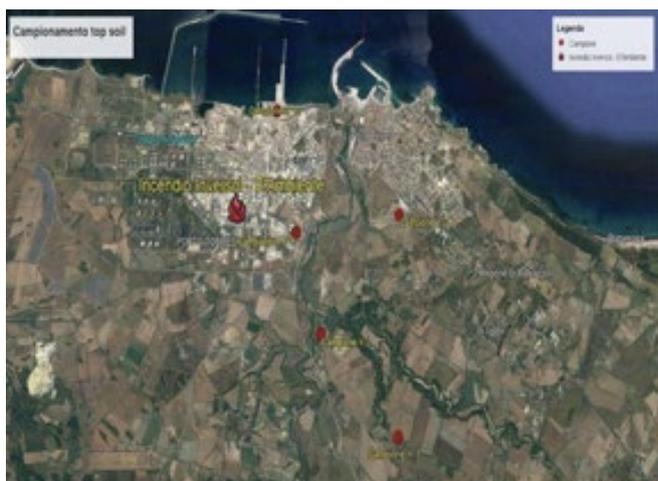
Ad esito delle attività di campionamento ed analisi effettuate da ARPA Sardegna a partire dal 27 luglio 2019 è emersa la presenza di composti idrocarburici alifatici, aromatici e clorurati nella matrice suolo e nelle acque contenute nel tratto di un canale di drenaggio delle acque meteoriche.

Figura 50. Ubicazione punti prelievo top soil di ARPA Sardegna

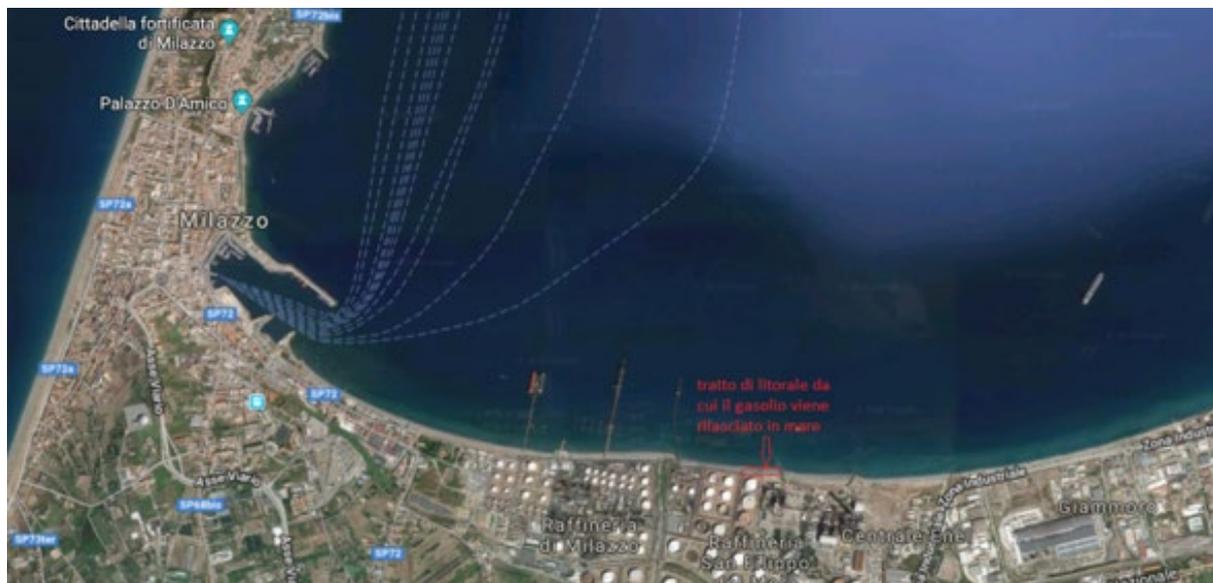
Il sito in oggetto è una zona industriale ubicata all'interno dell'Area ad Elevato Rischio di Crisi Ambientale (AERCA) del Comprensorio del Mela tra i comuni di Milazzo e San Filippo del Mela (ME) dove nel mese di febbraio 2018 è stata segnalata presenza di prodotto petrolifero nella rada di Milazzo, la cui origine in principio era incognita al punto che si è ipotizzato il rilascio da parte di qualche nave cisterna di passaggio nell'area.

Figura 52. Rada di Milazzo: Zona di rilascio in mare del prodotto fuoriuscito dal serbatoio

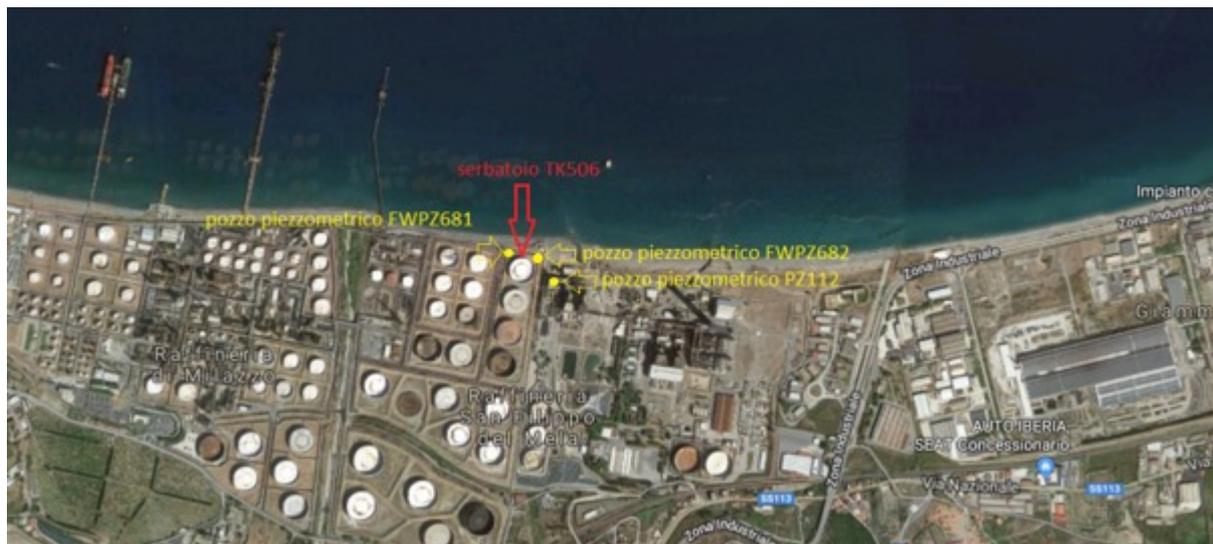
A valle del provvedimento di diffida, il personale della CTE comunicava di aver rilevato, in corrispondenza di un pozzetto piezometrico denominato PZ112, una consistente presenza di gasolio galleggiante sull'acqua di falda. Un'analoga e susseguente verifica della situazione nei pozzetti piezometrici situati all'interno del parco serbatoi della Raffineria "RM" ha permesso di rilevare la

presenza di gasolio anche in due pozzetti (denominati FWPZ682 e FWPZ681) posizionati immediatamente a nord del serbatoio TK 506 della capacità di 100.000 tonnellate, contenente gasolio.

Figura 53. Ubicazione del serbatoio “TK 506” della Raffineria “RM” e dei tre pozzi piezometrici dove è stato rilevato il gasolio surnatante

I responsabili della Raffineria “RM” sono stati oggetto di un provvedimento di diffida per l’adozione urgente di ogni misura utile a eliminare le cause dello sversamento. Tali misure, sono consistite in:

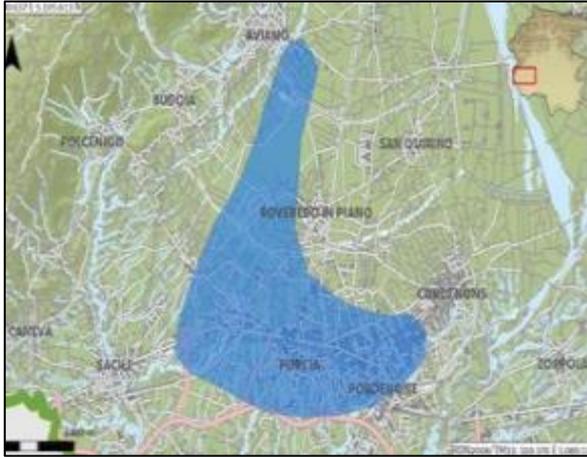
Nel 2018, la Regione FVG ha ottenuto dall'azienda un nuovo progetto di bonifica per la falda superficiale e per quella profonda, basato sulle conclusioni del documento di Analisi di Rischio: l'intero *plume* a monte e a valle della linea di WP ed in falda profonda risulta contaminato; per le acque sotterranee permane la presenza di rischio a causa del superamento delle concentrazioni soglia di contaminazione (CSC) in falda superficiale e in falda profonda, anche a valle del confine dello stabilimento ex INFA, con presenza, in alcune aree, di prodotto libero (DNAPL); la barriera idraulica non presenta le caratteristiche necessarie a garantire una MISO ai sensi di legge. Inoltre, il Piano di Gestione delle Acque della Regione ha evidenziato, l'esistenza di legami tra le acque sotterranee del corpo idrico che origina ad Aviano (P03B) ed i corpi idrici superficiali della bassa pianura pordenonese, in particolare, i corsi d'acqua fiume Livenza, fiume Noncello e fiume Meduna e i relativi affluenti Rio La Paisa e Rio Sentirone.

Figura 56. Corpo idrico sotterraneo P03B interessato dalla contaminazione da solventi clorurati (fonte: Schede sintetiche del PRTA 2018)

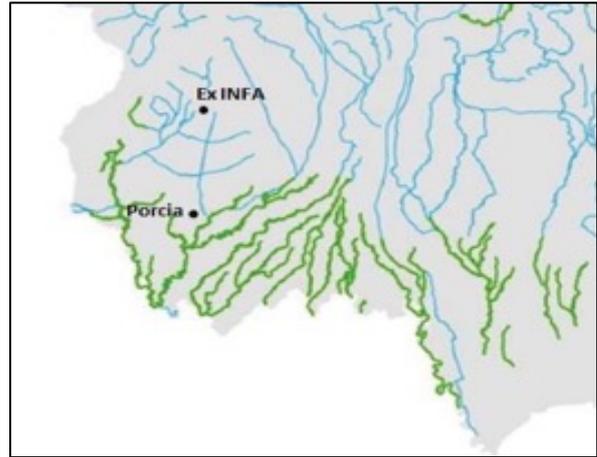
Figura 57. Corpi idrici superficiali connessi alle acque sotterranee. In verde i corpi idrici con un legame dinamico con le acque sotterranee. (fonte: Analisi del PRTA 2018)

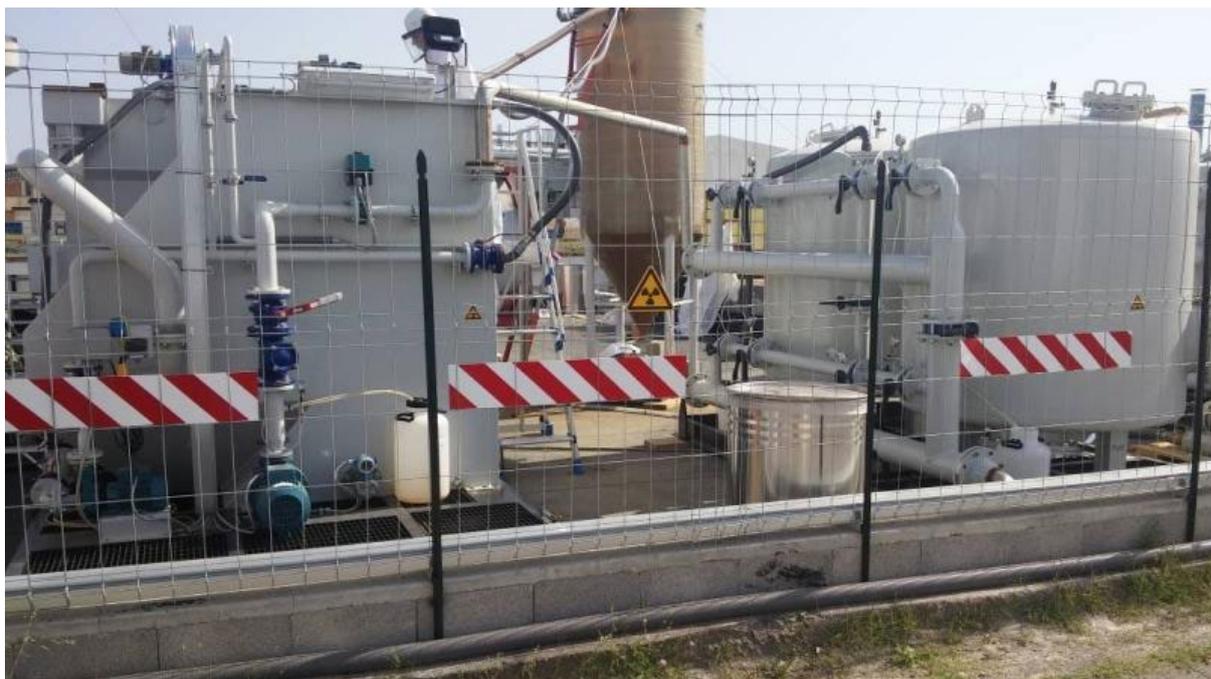
Figura 59. L'impianto di trattamento in loco delle acque provenienti dai pozzi di drenaggio dell'impianto ITREC

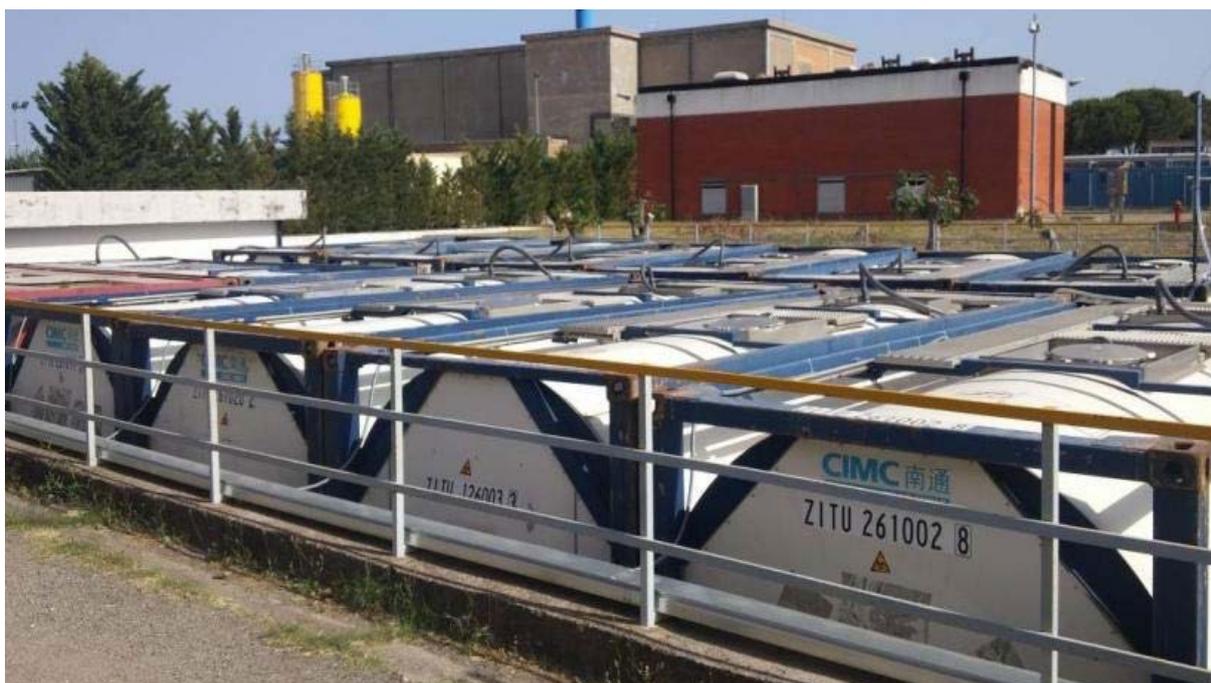
Figura 60. I serbatoi di accumulo in testa all'impianto di trattamento delle acque di falda emunte dai pozzi dell'impianto ITREC.

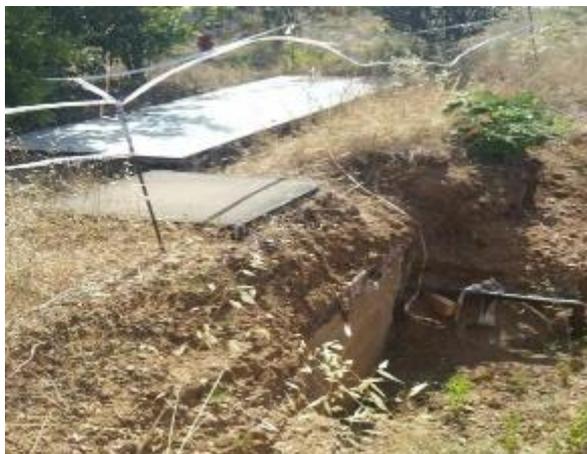
La sussistenza, presso il sito di Trisaia Rotondella, di fonti attive di inquinamento che causano la diffusione di cromo VI, tricloroetilene e triclorometano nelle acque sotterranee è invece inquadrabile come una minaccia di danno ambientale.

Figura 61. Il serbatoio interrato ex impianto CO.NU.-MAGNOX e l'area di scavo adiacente

La sussistenza di una minaccia di danno ambientale, ai sensi della parte sesta del D.lgs. 152/2006, dovuta alla presenza di fonti attive responsabili della diffusione di sostanze inquinanti come il cromo VI, il tricloroetilene e il triclorometano nelle acque sotterranee richiede l'adozione di misure di prevenzione.

Erano in fase di realizzazione al momento della predisposizione della relazione le misure mitigative per la messa in sicurezza operativa consistenti nella realizzazione di ulteriori piezometri interni ed esterni al sito, con funzione di barriera atta ad evitare la migrazione dei contaminanti verso l'esterno. Tali azioni si possono configurare come una fase preliminare alla messa in sicurezza operativa della falda, da completare ed integrare mediante l'attivazione della barriera. In alternativa non è stato presentato alcun progetto di bonifica del sito, seppur richiesto da ARPAB nella CdS del 16/01/2018.

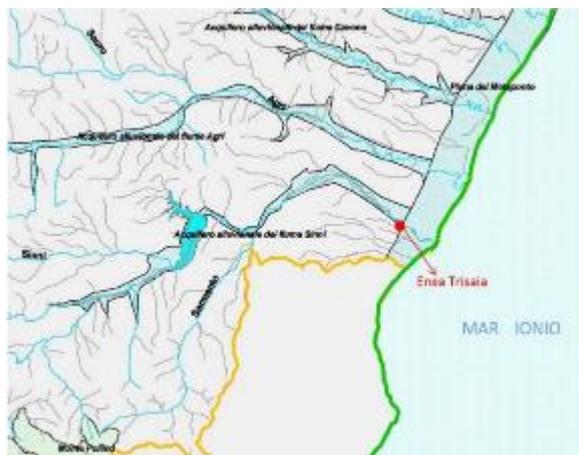
Figura 62. Gli acquiferi nelle vicinanze dell'impianto

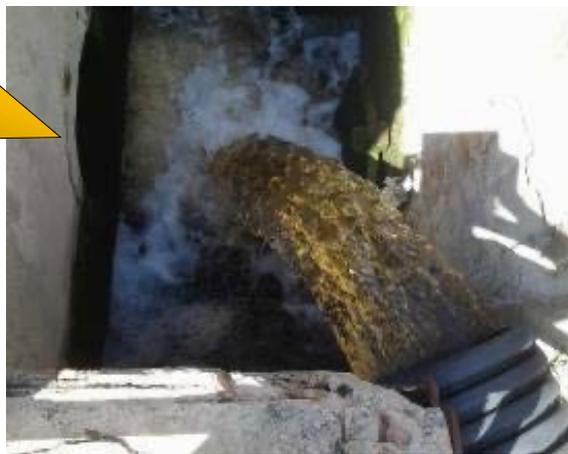
che in uscita, ma è anche carente di attività manutentiva con una quasi completa omissione di riparazioni e sostituzioni delle parti ammalorate, con il conseguente dimezzamento della capacità depurativa originaria.

Figura 66. Il pozzetto finale di scarico a mare con la condotta di recapito del refluo depurato

- installazione di misuratori di portata del refluo in ingresso ed in uscita dall'impianto;
- installazione di un pozzetto di ingresso del refluo in impianto dotato di auto-campionatori;
- installazione di analizzatori in continuo nel pozzetto di mandata allo scarico finale del refluo depurato.

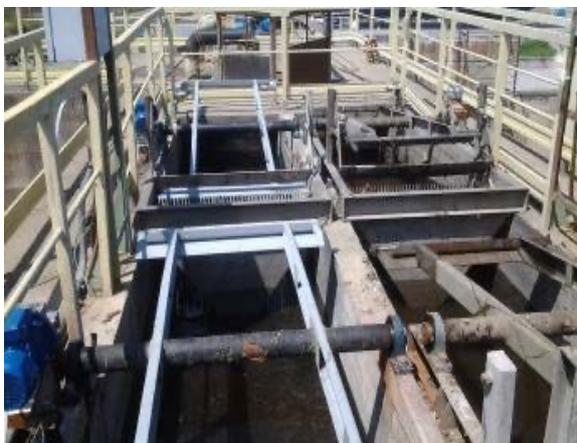
Figura 67. Vasche di grigliatura.

- rimessa in esercizio delle due linee di grigliatura (grigliatura grossolana e medio fine) e ripulitura delle spazzole;
- ripristino dell'integrità strutturale e funzionale del bacino combinato lato mare, i cui anelli divisorii sono apparsi ripristinati;
- sostituzione delle tubazioni di insufflazione aria danneggiate nella sezione di ossidazione;
- manutenzione delle tubazioni erose e arrugginite nelle vasche di ri-aerazione, nonché riparazione e rimessa in esercizio del compressore d'aria per l'insufflazione;
- allestimento dei ponteggi e presenza dei macchinari per i lavori di adeguamento ed attivazione della seconda linea di depurazione che dovrebbe lavorare in parallelo a quella esistente.

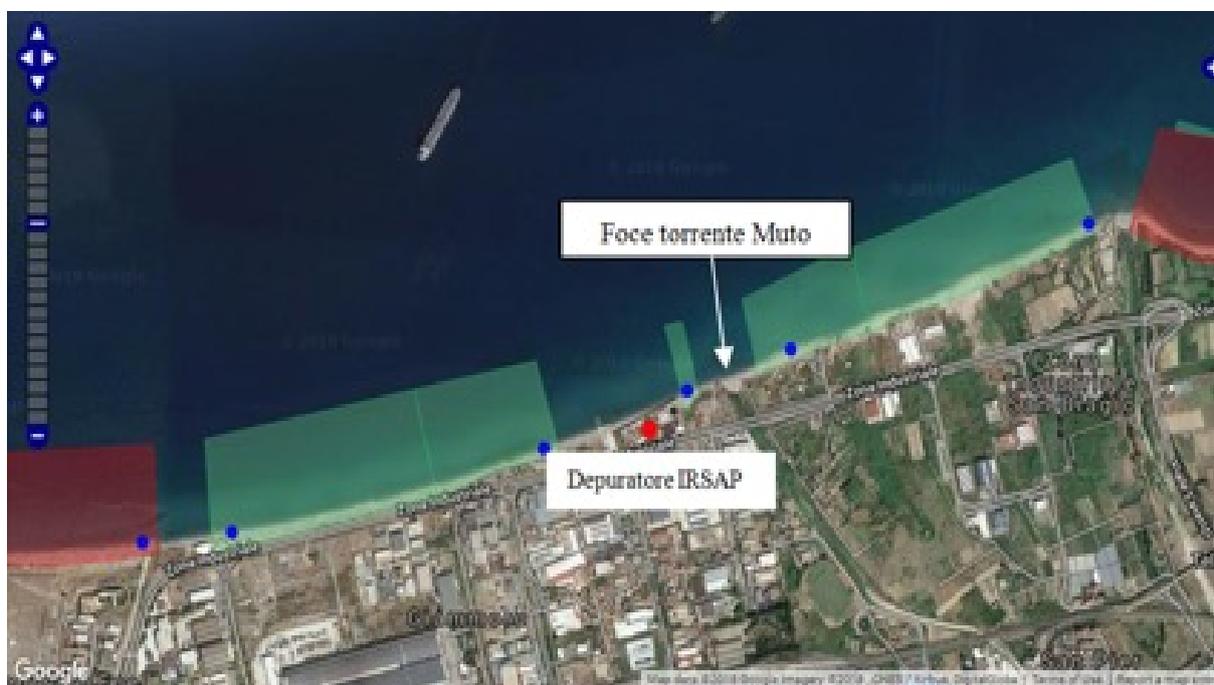
Dai risultati delle analisi sulla balneazione è emerso che le zone adiacenti all'impianto sono balneabili (tranne la zona prospiciente allo scarico che non è adibita alla balneazione). In particolare, le zone a valle dell'impianto di trattamento, sono indicate come balneabili con una qualità dell'acqua definita "buona" per la stagione balneare 2018.

Figura 69. Acque di balneazione (in verde), acque interdetto alla balneazione (in rosso).

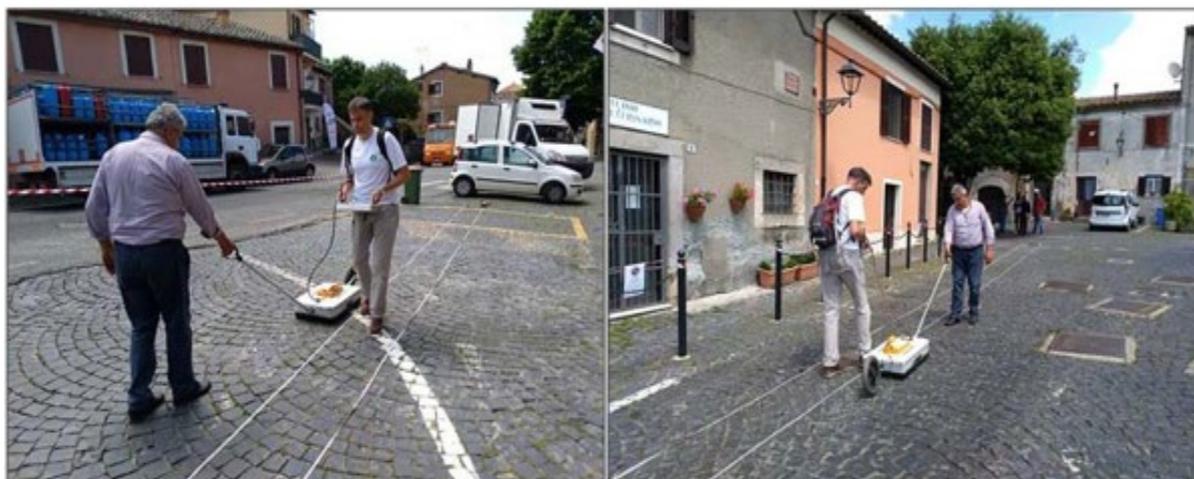
Figura 71. Rilievo GPR presso Piazza Mazzini Canale Monterano

La ricerca degli idrocarburi nei gas interstiziali del sottosuolo attraverso la tecnica del soil gas survey ha dato esito positivo in uno dei punti campionati (S4) con valori apprezzabili di idrocarburi alifatici e BTEX. In corrispondenza dello stesso punto, a seguito di scavo di trincea eseguita per un tratto di lunghezza di 6 m al fine di determinare la natura di alcune anomalie nel sottosuolo rilevate dall'indagine

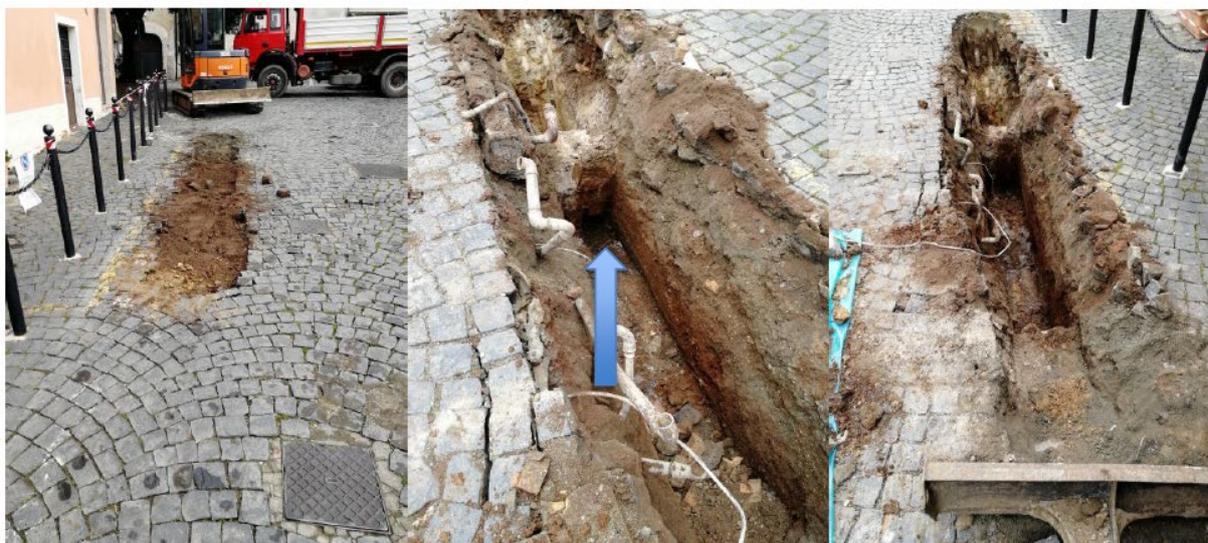
geofisica, è stato rinvenuto del terreno impregnato di idrocarburi, che è stato prelevato per essere

Figura 72. Predisposizione e realizzazione della trincea esplorativa

sottoposto ad accertamenti analitici che hanno confermato la presenza di composti idrocarburi.

Stante i superamenti delle CSC per idrocarburi leggeri e pesanti, si è determinata una situazione per la quale l'area si configura come un sito potenzialmente contaminato e, pertanto, sulla base della normativa vigente in materia di bonifica di siti contaminati (Parte IV Titolo V del D.lgs. 152/2006) per tutte le conseguenti azioni da intraprendere ai sensi dell'art. 242 e seguenti.
