Rapporto sulle criticità ambientali e il principio di precauzione nella legge 152/2006

ISPRA

ISPRA, Rapporti 329/2020
ISBN 978-88-448-1028-3

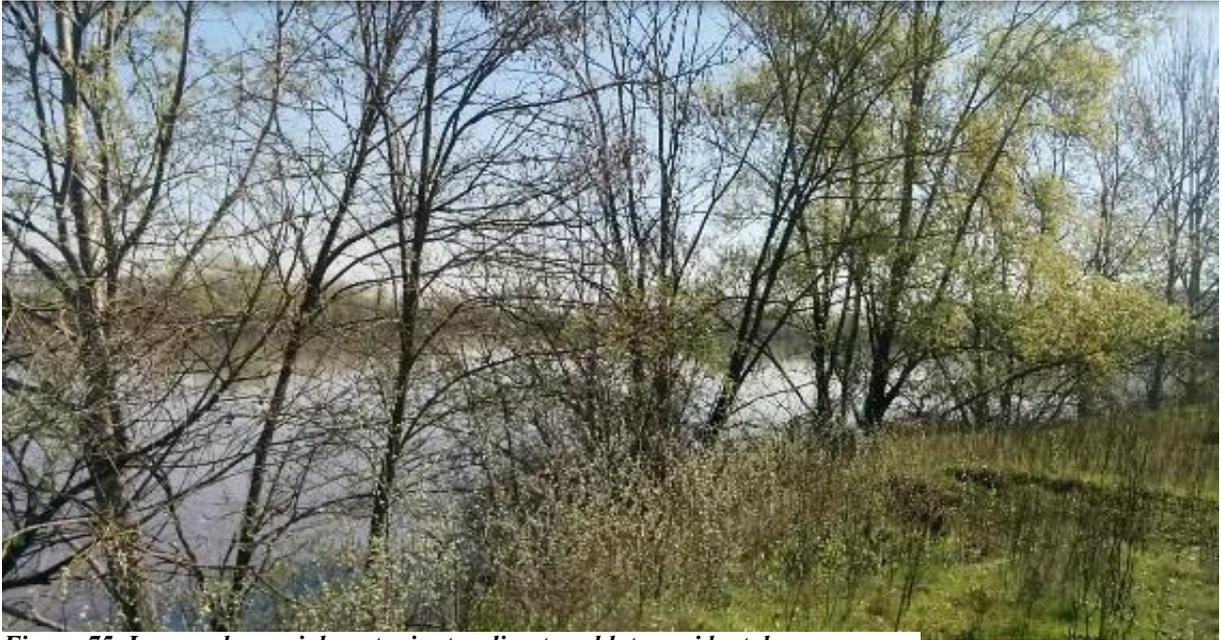
Il sopralluogo, svolto sia lungo un'area esterna alla proprietà sul versante meridionale, sia nell'area interna alla proprietà (dalla riva orientale a quella occidentale del lago), ha confermato la mancata attuazione delle opere di ripristino previste dal D.P.G.R. n. 2605/94 e la parziale opera di rinaturalizzazione spontanea delle rive: sono riconoscibili il pioppo bianco (*Populus alba L.*), l'olmo campestre (*Ulmus minor Mill*) e la robinia (*Robinia pseudoacacia*). Nell'area visionata non è risultata traccia, in alcun punto, di interventi di ridefinizione del profilo delle sponde del lago, né presenza di lanche e spiaggette.

Figura 75. La sponda parzialmente rinaturalizzata sul lato occidentale.

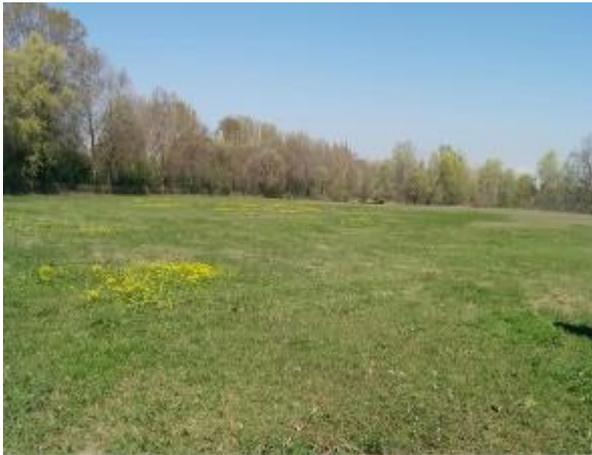
Figura 76. Area in cui doveva essere piantato il bosco d'alto fusto.

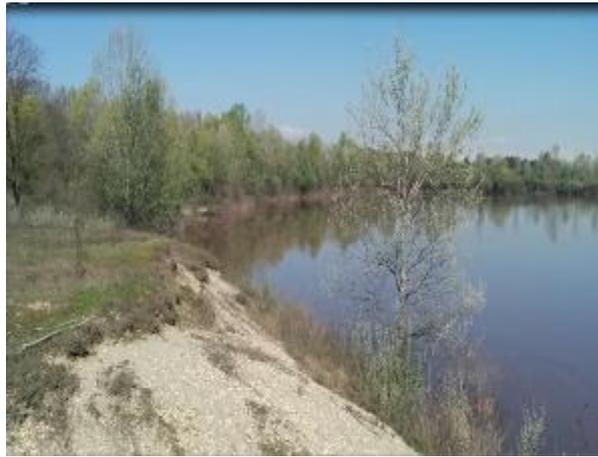
- il quarto è rappresentato dalla mancata naturalizzazione delle sponde, che prevedeva, lungo l'intero perimetro del lago di cava, interventi di impianto di specie vegetali tipiche delle zone umide, quali ad esempio eliofite, salici, cariceti e potamogeti.

Figura 77. Il profilo spondale sul lato Sud
