## **Incidente alla Funivia Stresa-Alpino-Mottarone del 23 maggio 2021**

### **RELAZIONE INTERMEDIA**

20 maggio 2022

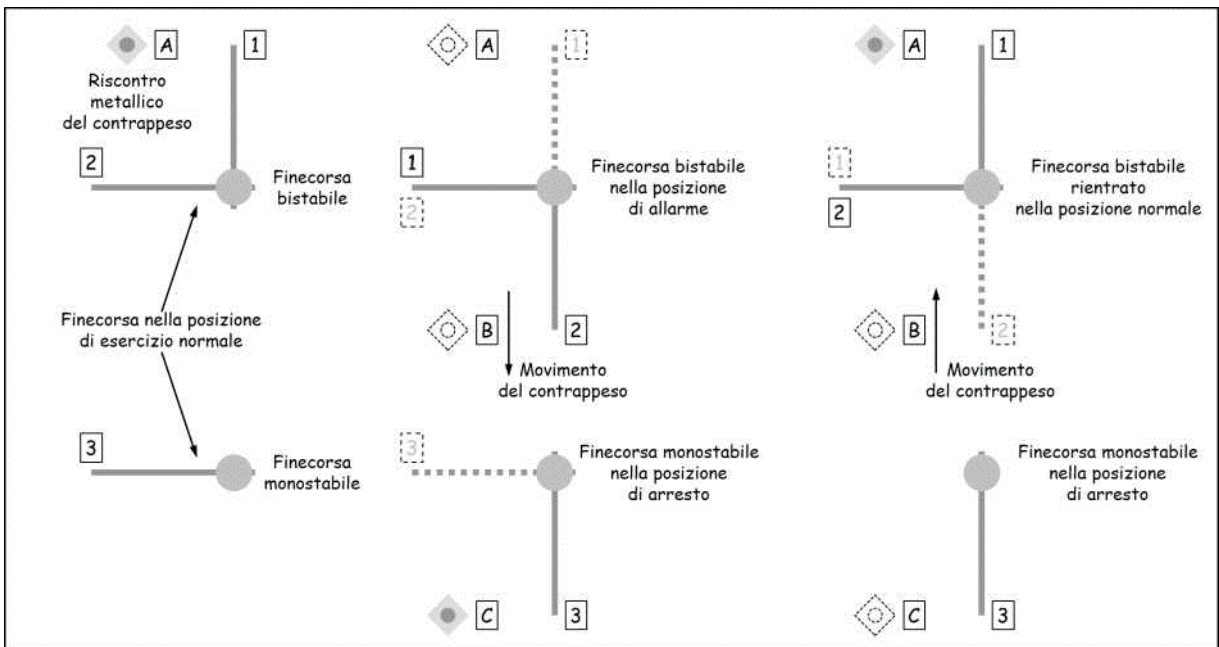
Figura 17 - Principio di funzionamento dei finecorsa del contrappeso della fune traente superiore (schema di principio) (fonte Digifema).

La Figura 17 rappresenta il funzionamento dei due finecorsa:

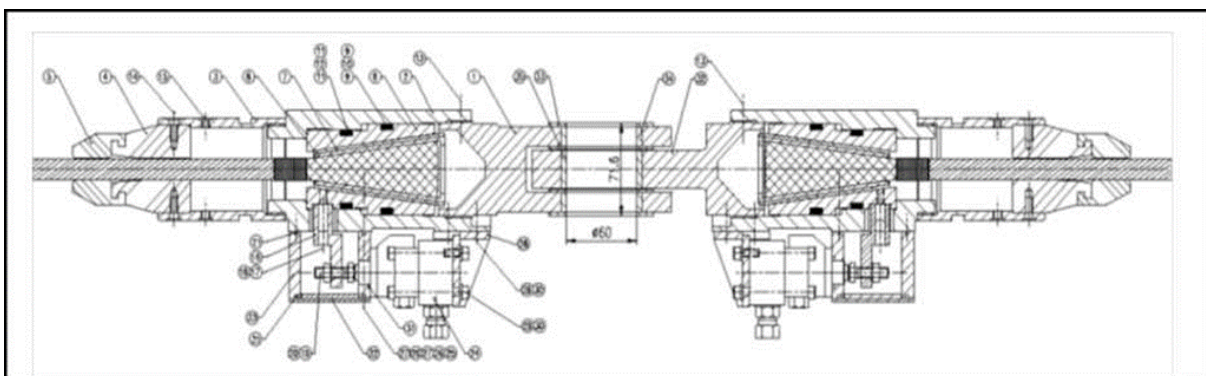
Figura 20 - Ancoraggio della fune traente al carrello, Scheda 815.00-0311 (fonte Poma Italia Manuale Uso e Manutenzione 2003 n.69.00-0311 Stresa-Alpino-Mottarone pag.Q13).

- M.A.2: *controllo visivo del carrello*;
- M.A.3: *verifica di azionamento del freno sulla portante*;
- M.A.6: *controllo dei contrappesi e intervento dei microinterruttori delle slitte*;
- M.A.11: *controllo, rilievi e verifica di tutti i controlli previsti dal MUM*; per esempio, il controllo periodico trimestrale dello stato della fune traente e dell'attacco della testa fusa con smontaggio del cono di ispezione visualizzato nella Figura 20.

Dal MUM 39 *Carrelli*: il sistema di ancoraggio della fune traente al carrello è costituito da un giunto con teste fuse, di cui si riportano brevemente i principali vantaggi:

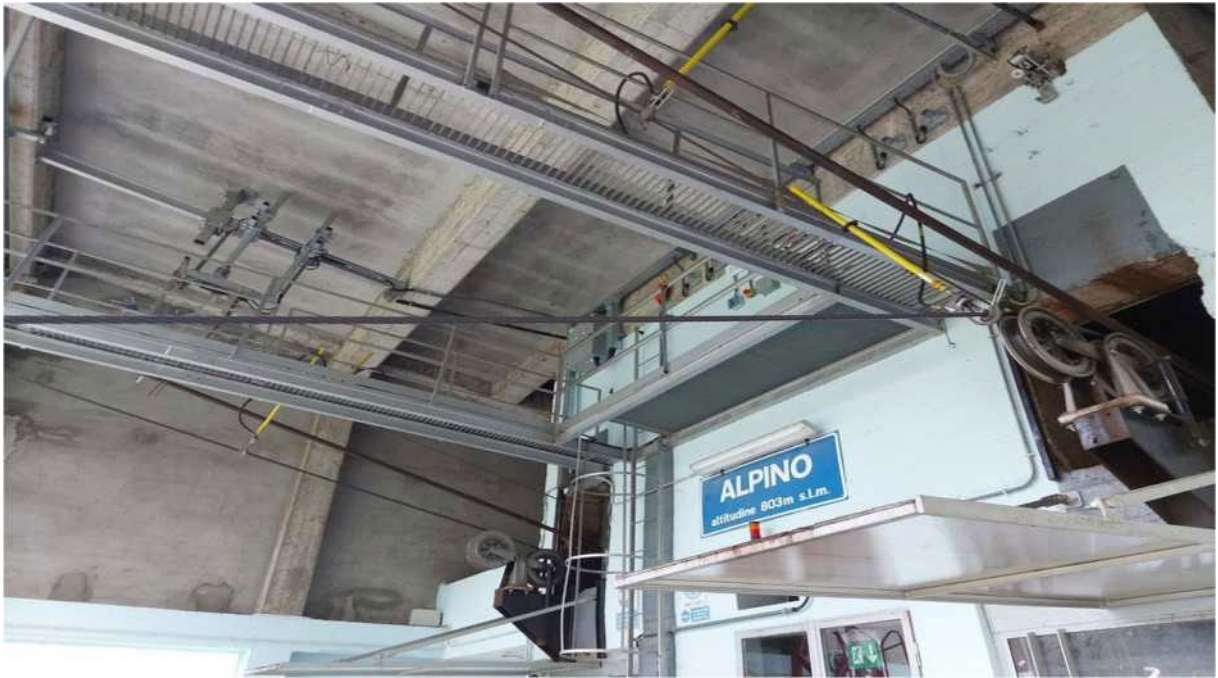
Figura 22 - Interno della stazione di Alpino lato tronco superiore (Fonte Digifema).

La fune traente inferiore o zavorra regolarmente ancorata alla testa fusa risultava ancora in posizione di sostentamento fino al sostegno 1 mentre la traente superiore risultava adagiata dal rullo guidafune di stazione alla recinzione della stazione di valle e sul terreno della linea interessando anche i terreni di una proprietà privata. Le due portanti e la traente inferiore risultavano regolarmente appoggiate sulle rispettive scarpe di stazione, alle pulegge di rinvio e ai rulli guidafune (Figura 22).
