# IL RADON NELLE SCUOLE DELL'UMBRIA

**ARPA Umbria - Agenzia regionale  
per la protezione ambientale**

# Il radon nelle scuole dell'Umbria

## Campagne di monitoraggio e azioni di rimedio

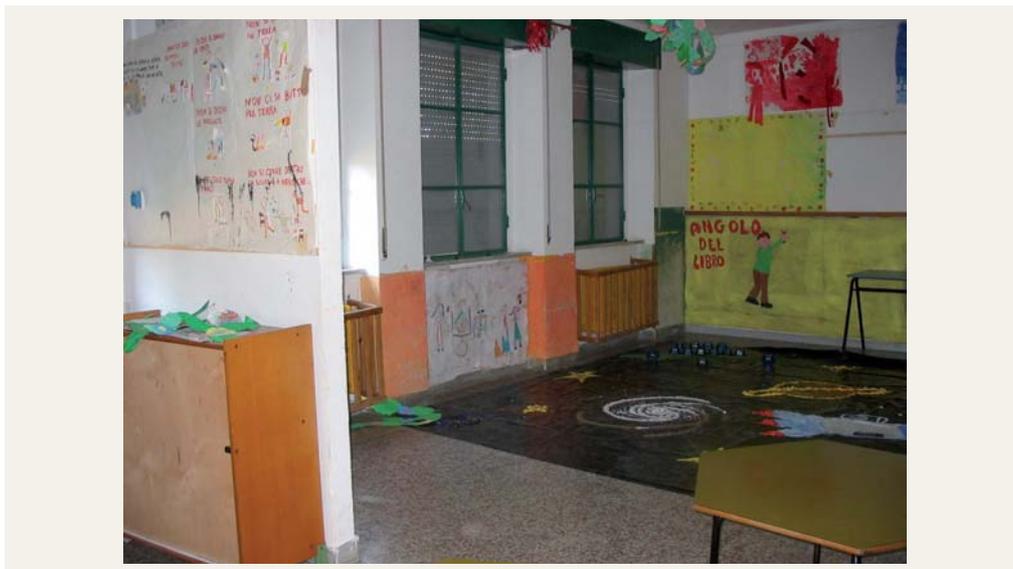
Aula unica

- *scuola di infanzia di Canonica*: le informazioni ricavate dalle misurazioni istantanee hanno confermato l'ipotesi iniziale, che indicava nel vespaio il serbatoio di radon. Di fatto tale vespaio è risultato non solo non areato ma riempito di materiale di scarto edilizio di natura tufacea e le molteplici fessurazioni presenti sul pavimento sono risultate la principale via di risalita di gas radon all'interno dell'edificio;
- *scuola di infanzia di Giove*: le misurazioni istantanee di radon *indoor* eseguite nelle cantine non hanno fornito indicazioni particolari sull'origine dell'elevata concentrazione riscontrata. Al contrario, l'ispezione visiva degli intonaci e la misurazione effettuata all'interno di uno di questi, avvalorata in seguito dai risultati delle misure di spettrometria

- *scuola di infanzia di Canonica*: sigillatura delle fessurazioni del pavimento e applicazione di piccoli ventilatori per il ricambio d'aria, in attesa di interventi di mitigazione a lungo termine consistenti nel rifacimento del solaio con ventilazione del vespaio, che sarebbero stati realizzati nell'estate del 2008 in concomitanza con l'intera ristrutturazione ed adeguamento antisismico dell'edificio;

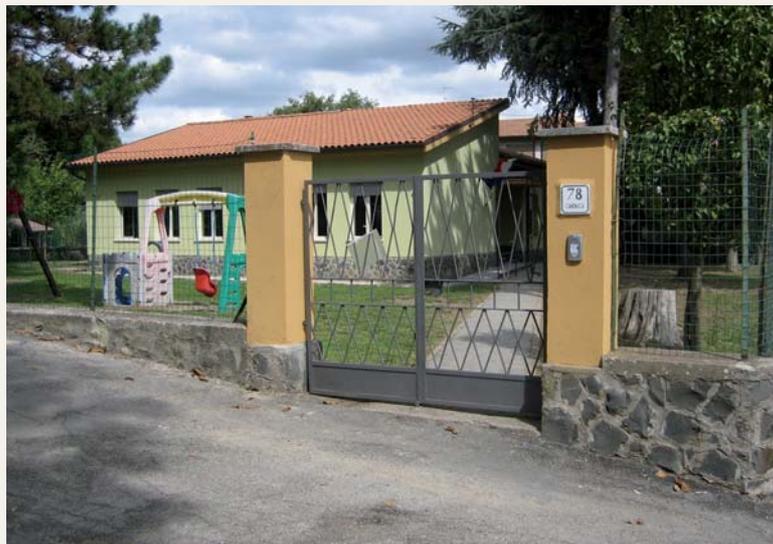
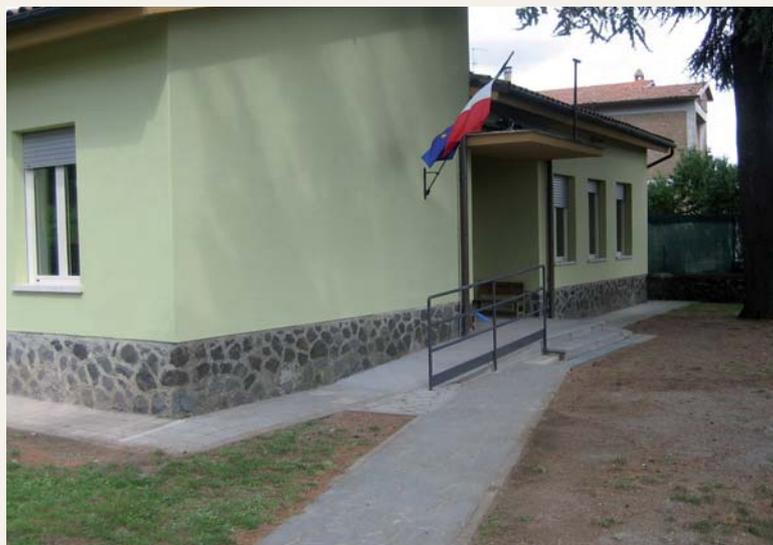
Aspetto esterno dopo la ristrutturazione

| Caratteristiche dell'edificio, monitoraggi e azioni di rimedio | | |
|--|--|---|
| Azioni di rimedio | Rifacimento solaio con inserimento di igloo per ventilazione del vespaio | Estate 2008 |

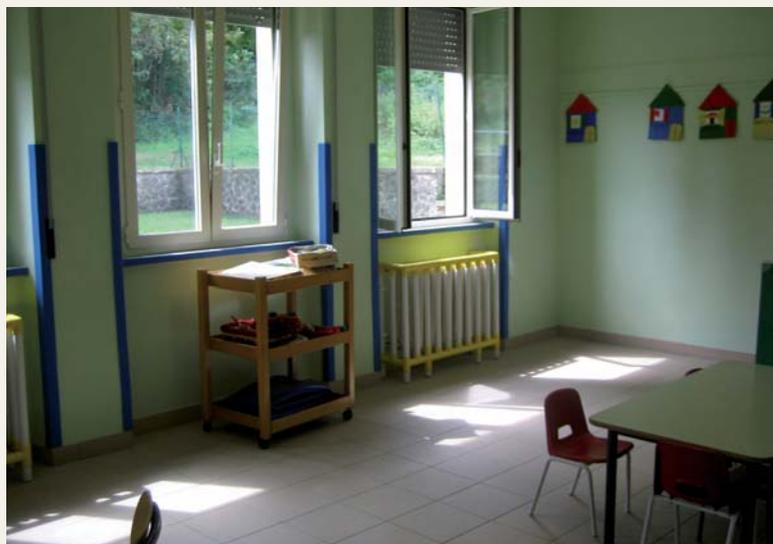
L'aula unica dopo la ristrutturazione

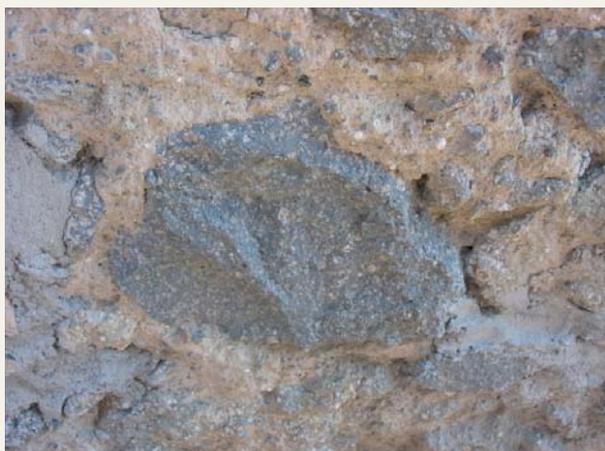
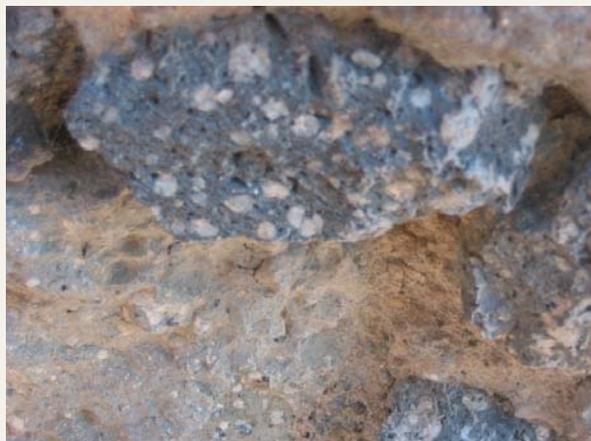
Particolare dei materiali da costruzione

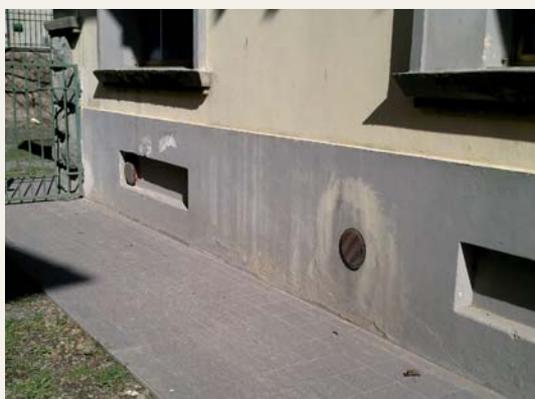
Foro di areazione del pavimento ventilato

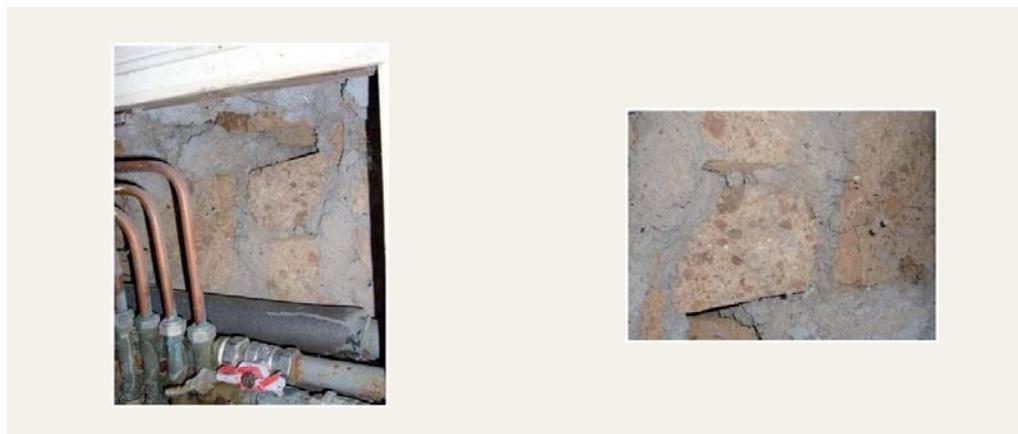
Particolare del materiale da costruzione

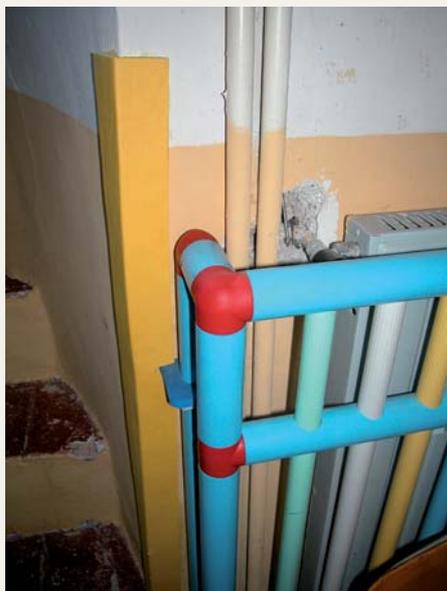
Particolare del corridoio

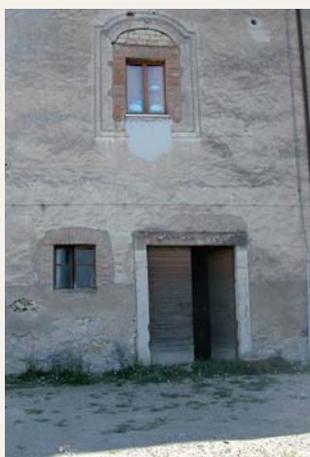
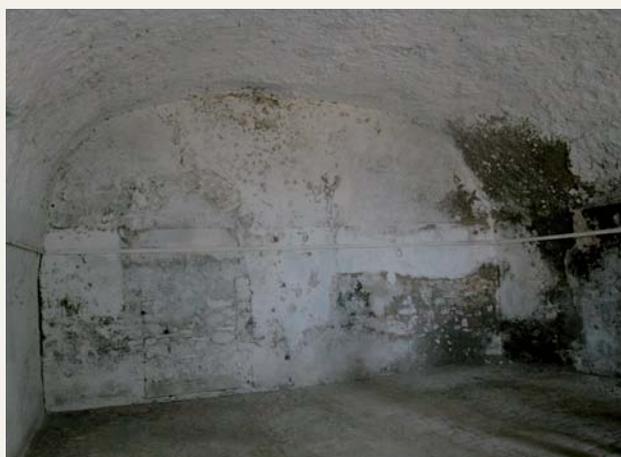
Cantina sottostante l'aula B

Cantina all'interno del monastero

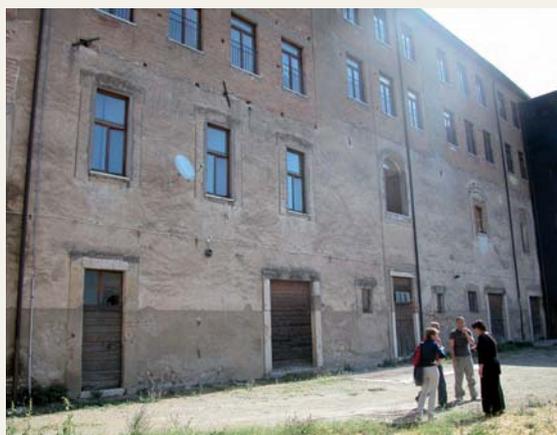
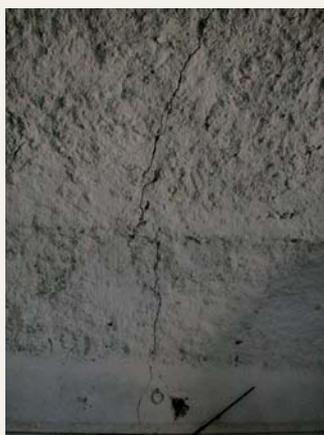
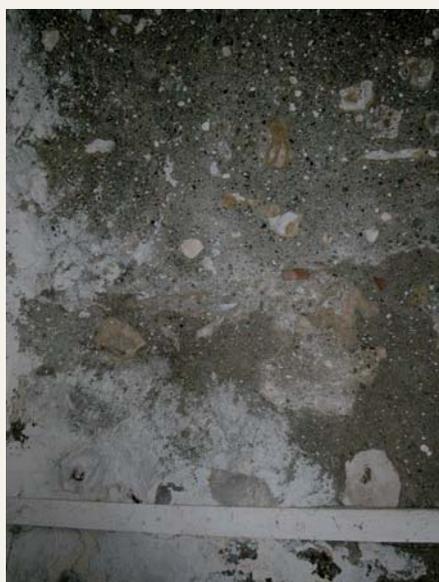
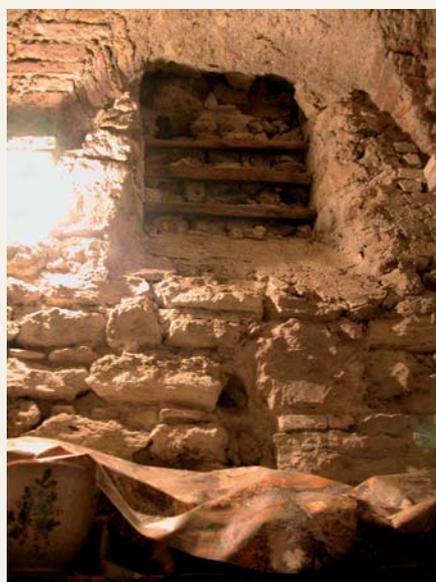
Cantina sottostante l'aula B
